# Asbestinventarisatattest

Goedendagstraat 23, 9000 Gent

Attestnummer : 20250420-000036.000

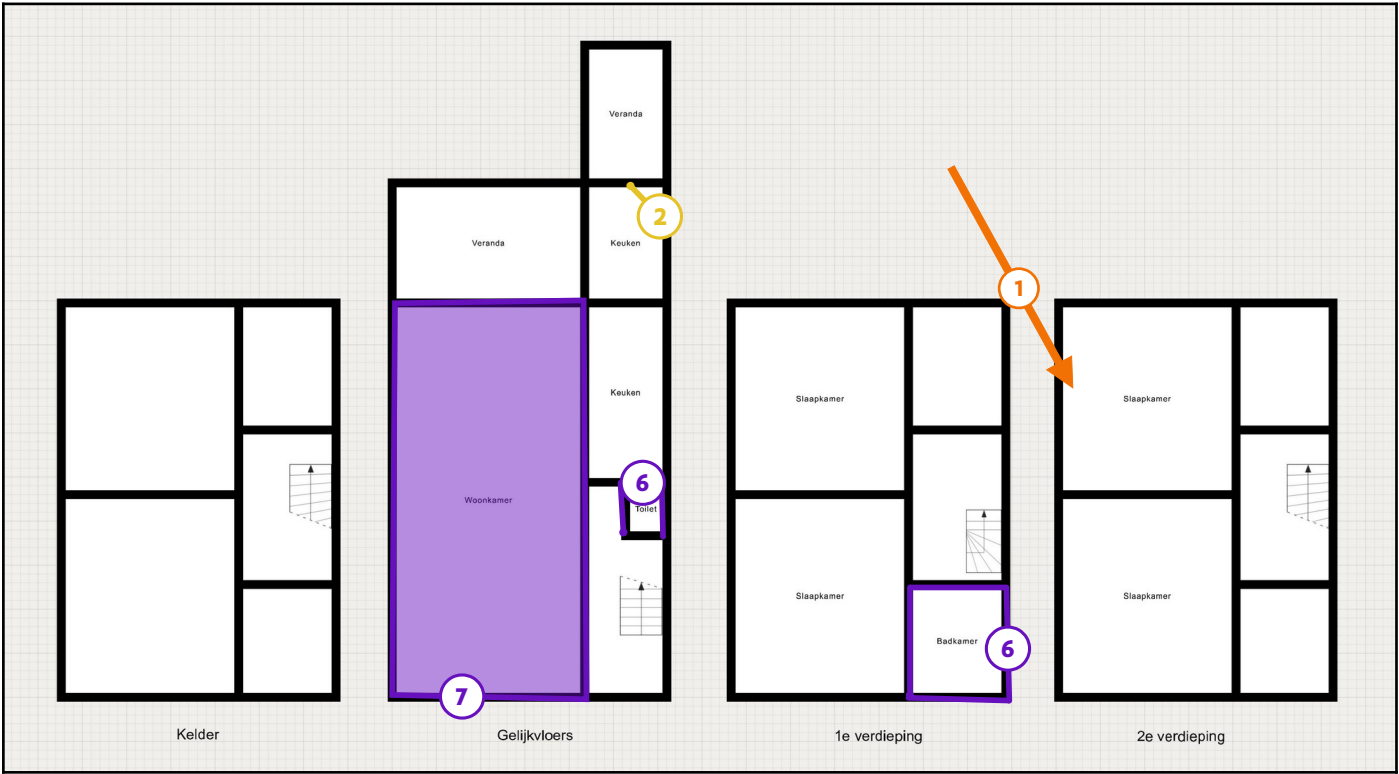
# Plan 1.3: schema

Beschrijving	Type	Actie
1. Schouw.	Asbestmateriaal	Verwijderen
2. Tabletten.	Asbestmateriaal	Zorgvuldig beheren
6. Tegellijm achter faiancetegels	Advies	-
7. Tegellijm achter parket	Advies	-

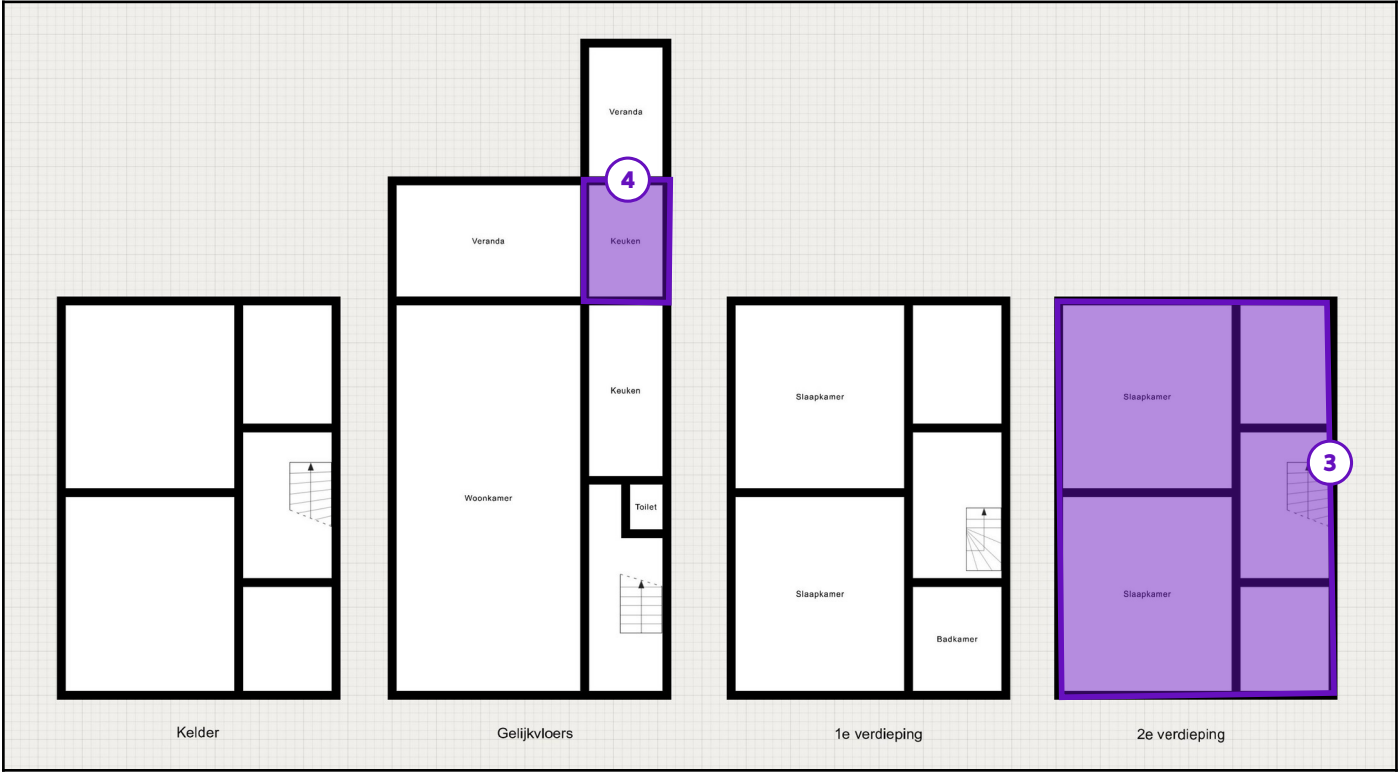
# Plan 1.4: schema

Beschrijving	Type	Actie
3. Dak te hoog	Beperking	-
4. Dak niet toegankelijk voor staalanalyse	Beperking	-

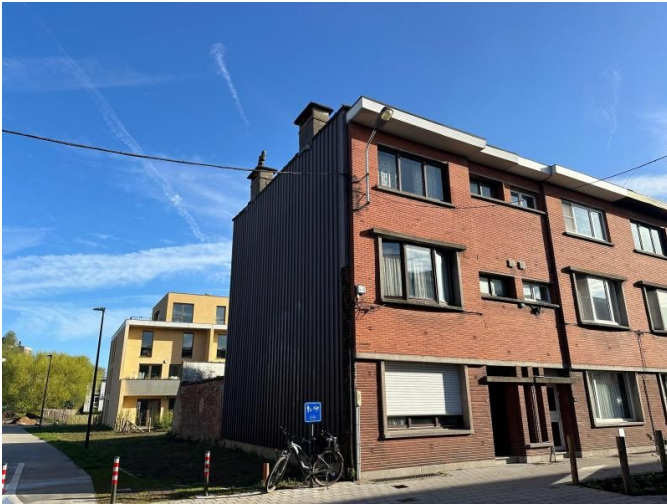
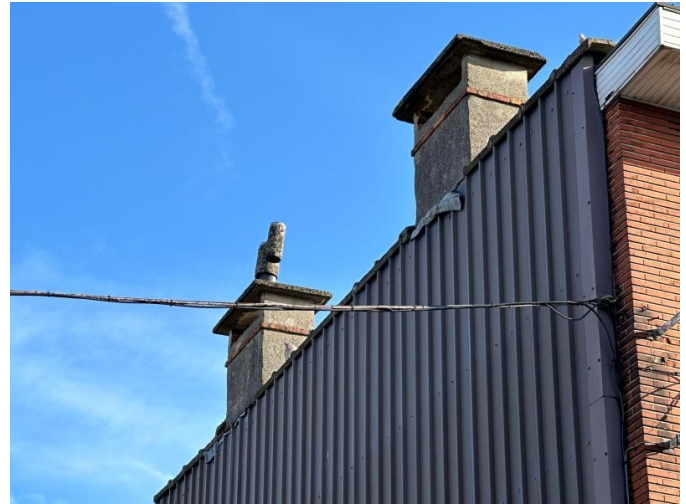
Eindbeoordeling materiaalrisico	Laag materiaalrisico en/of verlaagde kans op vezelvrijgave
---------------------------------	--

Gebondenheid	Categorie 1: hechtgebonden in oorsprong
Asbestsoort (vezeltype)	Crocidoliet aanwezig
Asbestconcentratie	Laag (< 50%)
Afschermingsgraad van het gehele materiaal	Geheel of deels vrij aan de buitenlucht
Toestand van het materiaal	Licht beschadigd, licht verweerd. Intact calciumsilicaatmateriaal of categorie III 'gebondenheid'

Beschrijving	Schouw.
Omgeving	Buiten
Primaire drager	Schuin dak
Asbestmateriaal	Rookgaskanaal
Bindmiddel van asbestmateriaal	Cement
Gebondenheid op basis van bindmiddel	Hecht
Hoeveelheid (lengte - omtrek - dikte - aantal)	<ul style="list-style-type: none"><li>• 1,00 m - 80,00 cm - 1,00 cm - 1 stuk</li></ul>
Totaal volume	0,008 m <sup>3</sup>
Eenvoudig bereikbaar	Ja
Bevestigingswijze	<ul style="list-style-type: none"><li>• Geklemd</li><li>• Verlijmd, ingegoten, versmeerd</li></ul>
Identificatiemethode	Vaststelling zonder monstername
Destructieve handeling voor identificatie	Nee
Opmerking	De opgegeven hoeveelheid is een geschatte benadering.

Het asbestmateriaal valt onder de mijlpaal van 2034.

Verwijderen

- Zorg voor een veilig beheer. Vermijd het beschadigen van het asbestmateriaal. Controleer de toestand jaarlijks op wijzigingen.

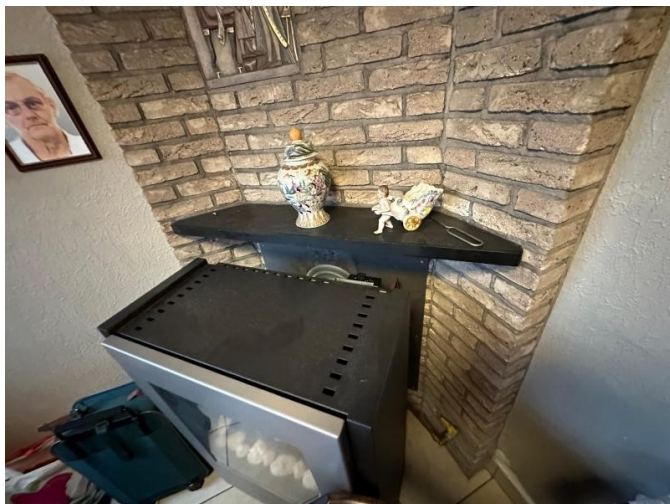
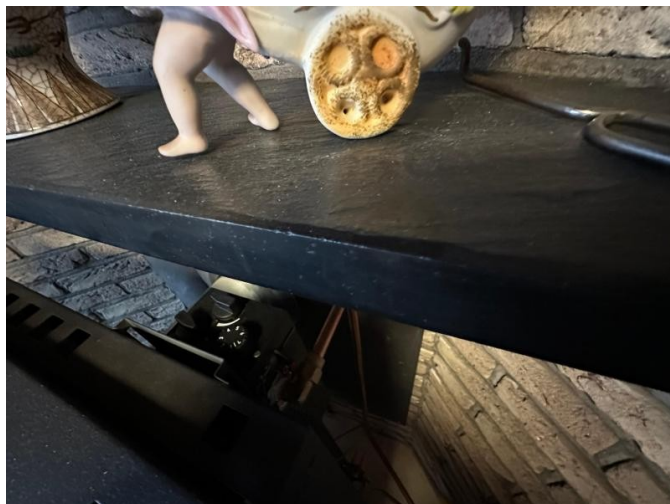
Eindbeoordeling materiaalrisico	Laag materiaalrisico en/of verlaagde kans op vezelvrijgave
---------------------------------	--

Gebondenheid	Categorie 1: hechtgebonden in oorsprong
Asbestsoort (vezeltype)	Alleen chrysotiel
Asbestconcentratie	Laag (< 50%)
Afschermingsgraad van het gehele materiaal	Geheel of deels (ook) vrij aan binnenluchtstromen
Toestand van het materiaal	Licht beschadigd, licht verweerd. Intact calciumsilicaatmateriaal of categorie III 'gebondenheid'

Beschrijving	Tabletten.
Omgeving	Binnen
Primaire drager	Binnenwand
Asbestmateriaal	Plaat, paneel, tablet - Type Massal
Bindmiddel van asbestmateriaal	Cement
Gebondenheid op basis van bindmiddel	Hecht
Hoeveelheid (oppervlakte - dikte - aantal)	• 0,02 m <sup>2</sup> - 3,00 cm - 1 stuk
Totaal volume	< 0,001 m <sup>3</sup>
Eenvoudig bereikbaar	Ja
Bevestigingswijze	<ul style="list-style-type: none"><li>• Geklemd</li><li>• Verlijmd, ingegoten, versmeerd</li></ul>
Identificatiemethode	Vaststelling zonder monsternamen
Destructieve handeling voor identificatie	Nee
Opmerking	De opgegeven hoeveelheid is een geschatte benadering.

Het asbestmateriaal valt onder de mijlpaal van 2040.

Zorgvuldig beheren

- Zorg voor een veilig beheer. Vermijd het beschadigen van het asbestmateriaal. Controleer de toestand jaarlijks op wijzigingen.

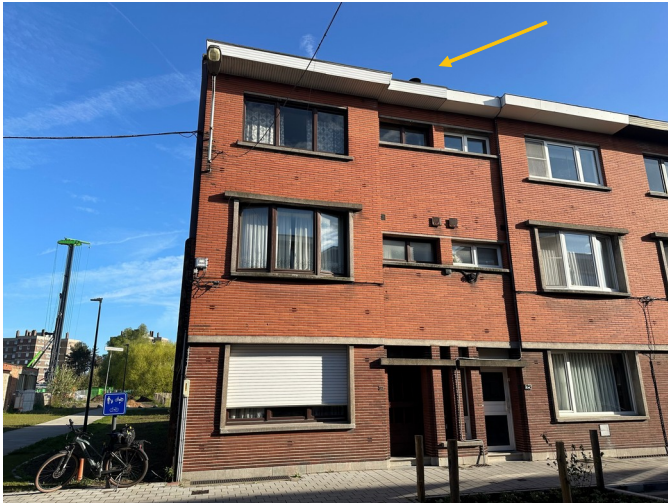
Situeringsfoto

**Reden:** Het te onderzoeken materiaal situeert zich hoger dan 3,50 m te rekenen vanaf een veilige ondergrond

**Uitleg van de asbestdeskundige:** Daar het dak hoger is dan 3,5 meter boven grondniveau is, valt het onderzoek van dit dak buiten het wettelijk kader van de inspectie. Bij renovatie of verbouwing wordt aangeraden om het dak na te kijken en staalnames te laten uitvoeren.

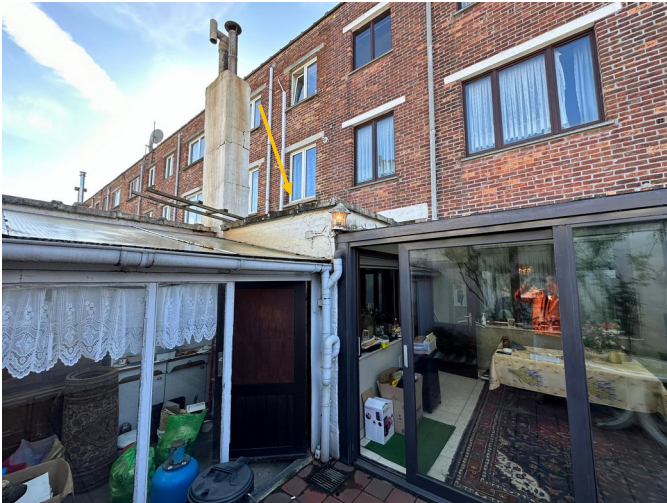
Situeringsfoto

**Reden:** Het onderzoek kan niet uitgevoerd worden binnen de bepalingen van de Welzijnswet

**Uitleg van de asbestdeskundige:** Er was geen mogelijkheid om een ladder op veilige manier tegen een vaste muur te zetten om het dak te kunnen betreden.

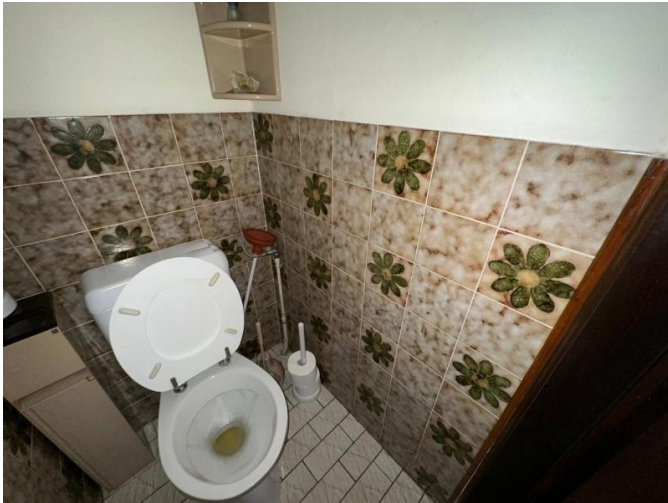
Vrije foto

Achter de tegels kan asbesthoudende lijm gebruikt zijn. Bij sloop of grondige werken en bij het (plaatselijk) verwijderen van deze tegels wordt aangeraden steeds bijkomende stalen te laten nemen van de lijm indien deze wordt aangetroffen.

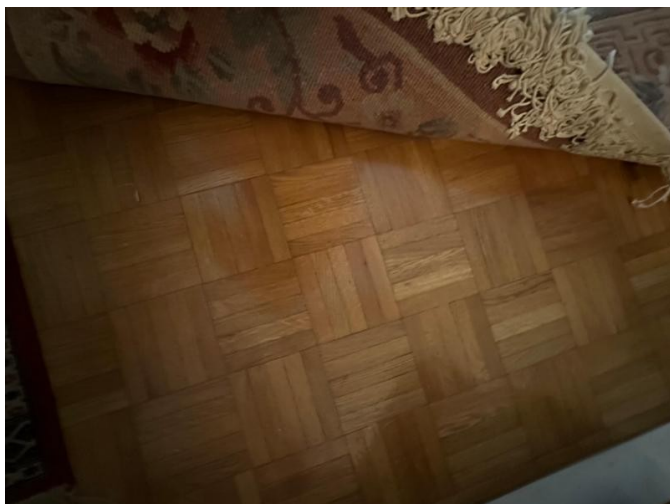
Vrije foto

Achter het parket kan asbesthoudende lijm gebruikt zijn. Bij sloop of grondige werken en bij het (plaatselijk) verwijderen van deze tegels wordt aangeraden steeds bijkomende stalen te laten nemen van de lijm indien deze wordt aangetroffen.

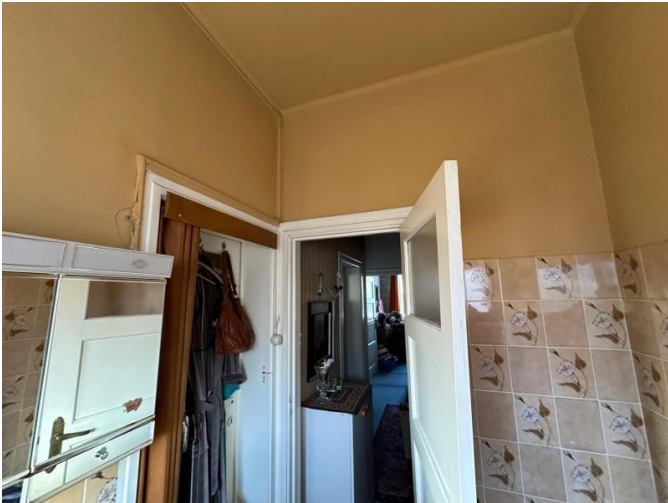
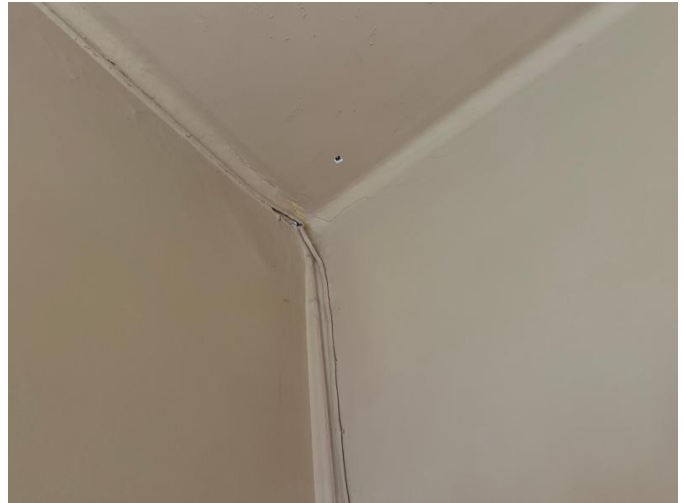
## Fiche 8: Plafonds: pleisterwerk

Geen asbest

#	Type	Referentie	Resultaat
8.1	Mengmonster	201	Geen asbest

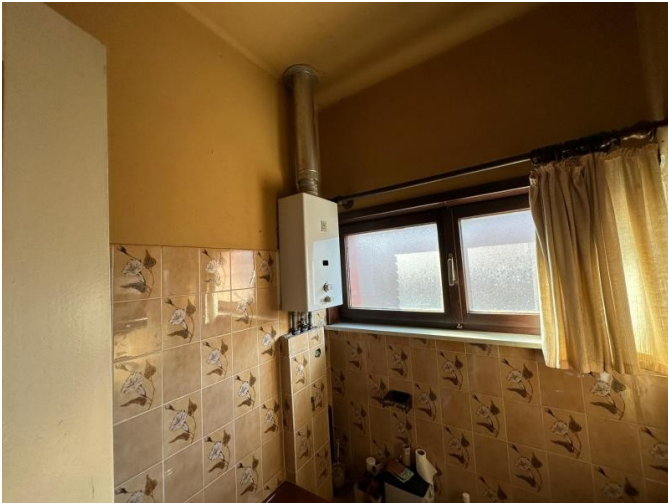
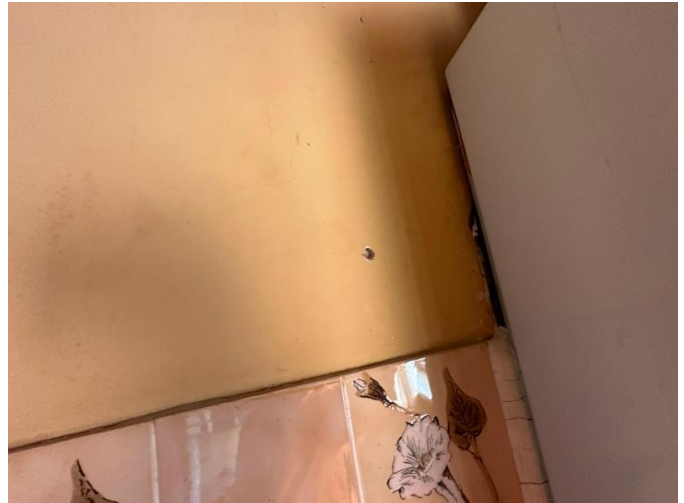
## Fiche 9: Wanden: pleisterwerk

Geen asbest

#	Type	Referentie	Resultaat
9.1	Mengmonster	101	Geen asbest
