# Asbestinventarisatetest

Kloosterstraat 75, 2275 Lille

Attestnummer : 20250729-000091.000

Uitgegeven op : 29.07.2025

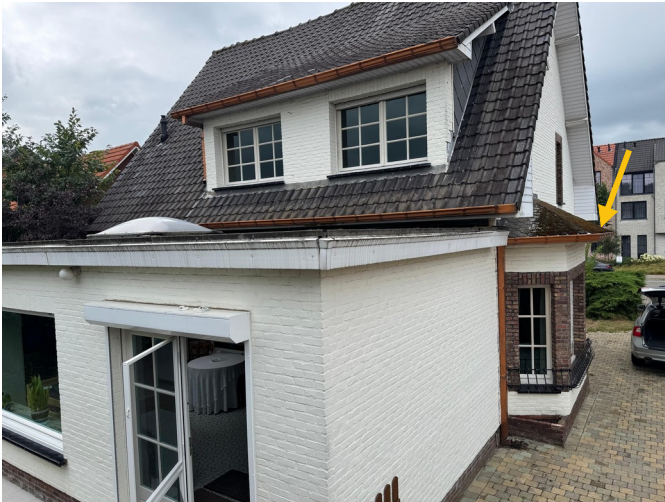
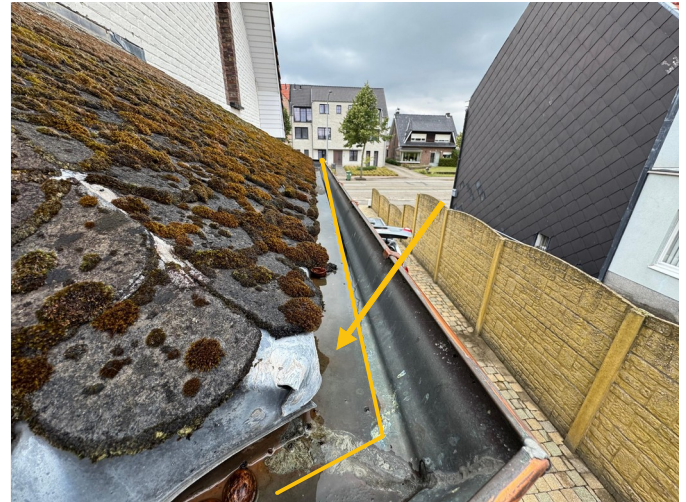
# Fiche 1: Slib/sediment van golfplaten in dakgoten

Asbestmateriaal - afvalstof

Het asbestmateriaal valt onder de mijlpaal van 2040.

**Dringend verwijderen**

- Verwijder het asbestafval.

- Eenvoudige handelingen: mag via doe-het-zelf of door werknemer(s) met opleidingsattest eenvoudige handelingen  
Stofvorming dient vermeden te worden. Het gebruik van mechanische werktuigen (perslucht, hoge druk, gewone stofzuiger,...) is verboden.

Zorg voor gepaste persoonlijke beschermingsmiddelen: minimaal FFP3-mondmasker (EN 149), wegwerpovertall (minimaal Cat III, type 5/6), wegwerphandschoenen, overschoenen of afspoelbaar schoeisel.

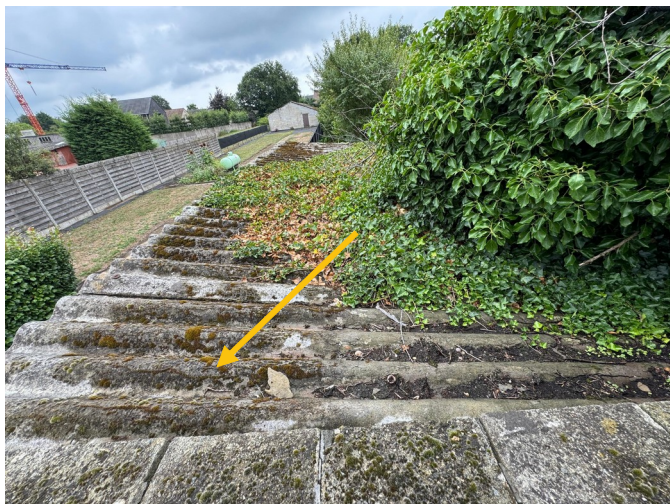
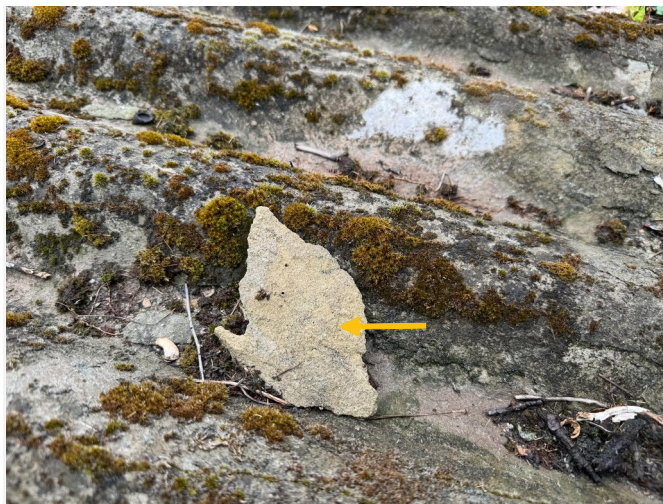
Het asbestmateriaal valt onder de mijlpaal van 2034.

**Dringend verwijderen**

Eindbeoordeling materiaalrisico	Hoog materiaalrisico en/of hoge kans op vezelvrijgave
---------------------------------	---

Gebondenheid	Categorie 1: hechtgebonden in oorsprong
Asbestsoort (vezeltype)	Crocidoliet aanwezig
Asbestconcentratie	Laag (< 50%)
Afschermingsgraad van het gehele materiaal	Geheel of deels (ook) vrij aan de binnenlucht
Toestand van het materiaal	Zwaar beschadigd, zwaar verweerd

- Verwijder dit asbestmateriaal zo snel mogelijk. Volg de toestand goed op.
- Hemelwater dat afspoelt van asbestcement daken of gevels kan asbestdeeltjes bevatten. Gebruik het enkel voor gesloten circuits (bv. spoelen toiletten). Reinig na het vervangen van het dak of de gevel de dakgoten en regenwaterput of -ton om asbesthoudend sediment of slib te verwijderen
- Voer bijkomende staalname(s) uit.

- Eenvoudige handelingen: mag via doe-het-zelf of door werknemer(s) met opleidingsattest eenvoudige handelingen  
Als dit materiaal verwijderd kan worden zonder het te breken, te beschadigen... , dan mag met dit met eenvoudige handelingen.  
Vermijd stofvorming en stofverspreiding op elk moment van de werken. Bevochtig of fixeer het materiaal.  
Het gebruik van sneldraaiende werktuigen (boormachine, slijpschijf, hogedrukreiniger...) is verboden.  
Zorg voor gepaste persoonlijke beschermingsmiddelen: minimaal FFP3-mondmasker (EN 149),

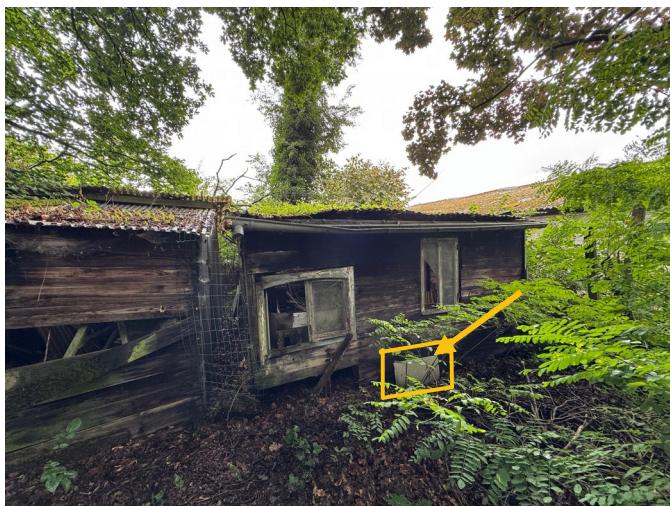
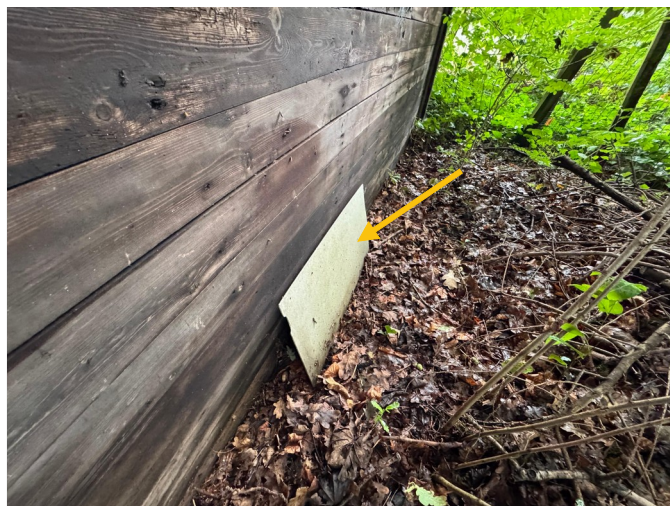
Het asbestmateriaal valt onder de mijlpaal van 2040.

**Dringend verwijderen**

- Verwijder het asbestafval.
- Voer bijkomende staalname(s) uit.

- Eenvoudige handelingen: mag via doe-het-zelf of door werknemer(s) met opleidingsattest eenvoudige handelingen  
Als dit materiaal verwijderd kan worden zonder het te breken, te beschadigen... , dan mag met dit met eenvoudige handelingen.

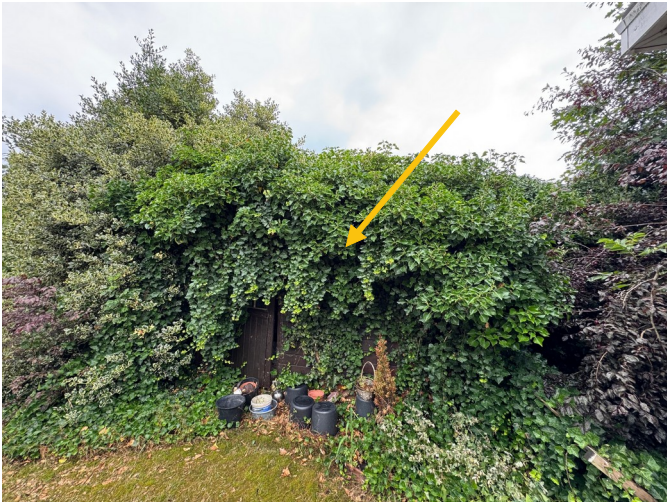
## Fiche 14: Overwoekerde vegetatie, onderzoek onmogelijk

Beperking
