# Asbestinventarisatetest

18-Oktoberstraat 4, 8200 Brugge

Attestnummer : 20231124-000251.000

Uitgegeven op : 24.11.2023

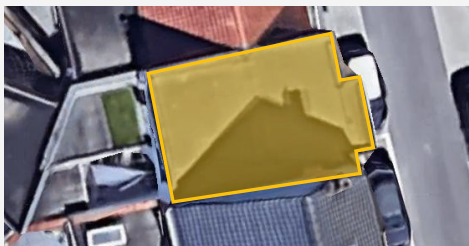
Vrije foto

Het platte dak boven het eerste verdiep van het te inspecteren perceel is recent (2019) volledig vernieuwd. De roofing die op het dak lag is verwijderd en er werd EPDM in de plaats gelegd. Op het bovenste dak zijn geen verdachte materialen aanwezig.

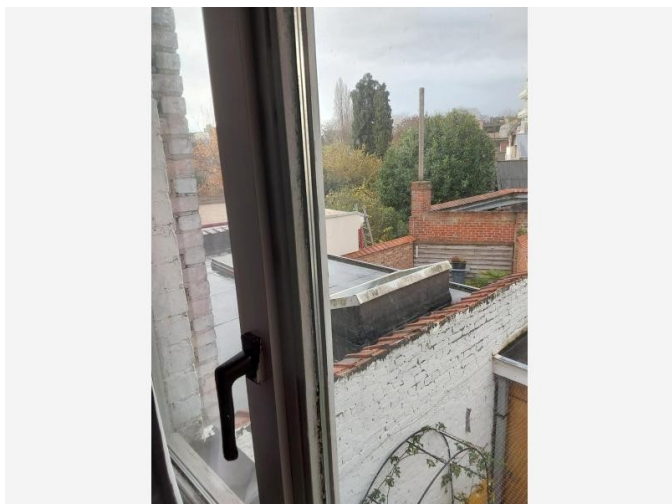
Vrije foto

De ramen van het te onderzoeken perceel zijn houten raamkaders met dubbele beglazing en silicone als dichting, hier zijn geen verdachte materialen gebruikt.

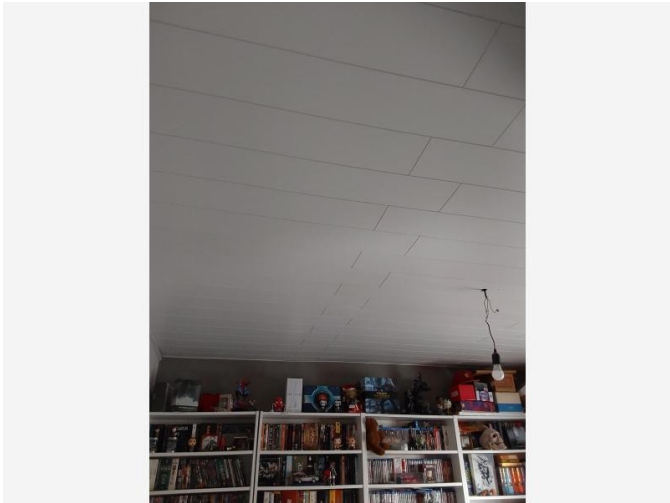
Vrije foto

De plafonds van het te inspecteren gebied zijn afgewerkt met gipsplaten (gyproc) of met houten lambrisering. Door een niet-destructief onderzoek mogen wij/kunnen wij geen staal nemen. Wij adviseren bij afbraak/renovatie om bijkomend onderzoek te doen.

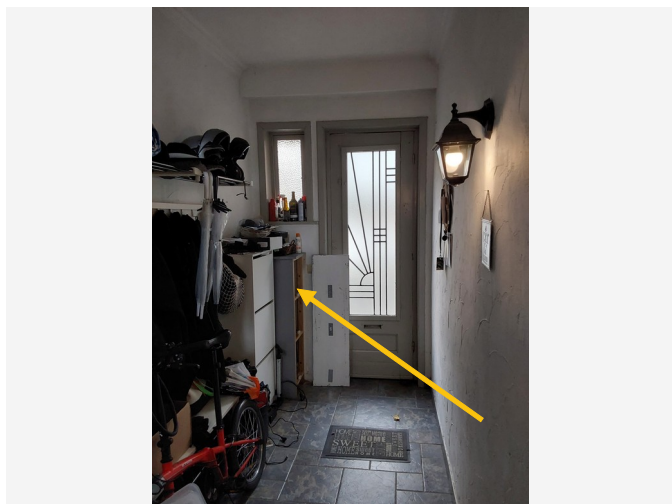
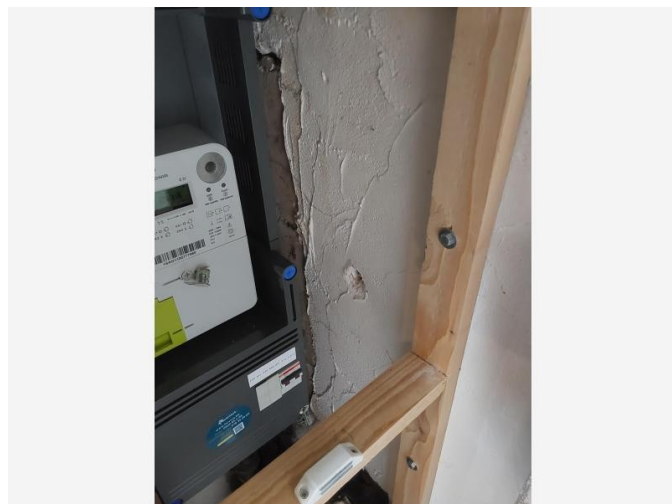
Geen asbest

#	Type	Referentie	Resultaat
5.1	Mengmonster	M01 muur	Geen asbest

Bindmiddel van materiaal	Gips - kalk
Gebondenheid op basis van bindmiddel	Niet-hechtgebonden
Hoeveelheid (oppervlakte - dikte - aantal)	<ul style="list-style-type: none"> <li>125,00 m<sup>2</sup> - 2,70 cm - 1 stuk</li> </ul>
Totaal volume	3,375 m <sup>3</sup>
Identificatiemethode	Vaststelling met monstername
Destructieve handeling voor identificatie	Nee
Opmerking	<p>De muren van het te onderzoeken perceel zijn afgewerkt met pleisterwerk. Pleister is een verdachte toepassing, daarom werd er een staal genomen van verschillende muren. De muren die bemonsterd zijn deze van de leefruimte, de inkom en de keuken (vochtige ruimte) een bepleisterde stookruimte is niet aanwezig in het pand daarom kon er geen staal genomen worden op deze locatie.</p>

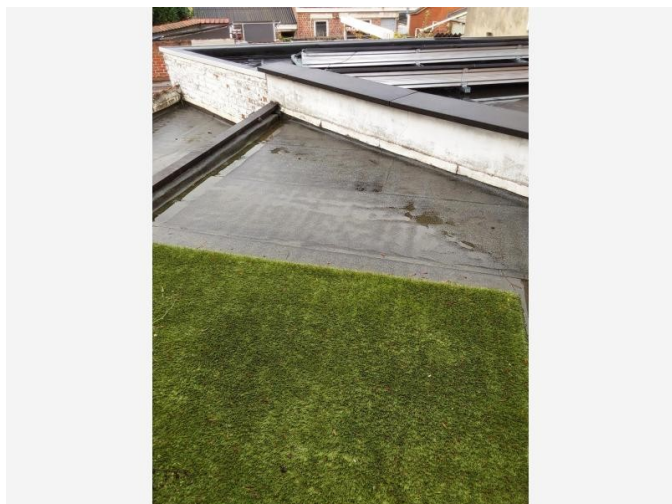
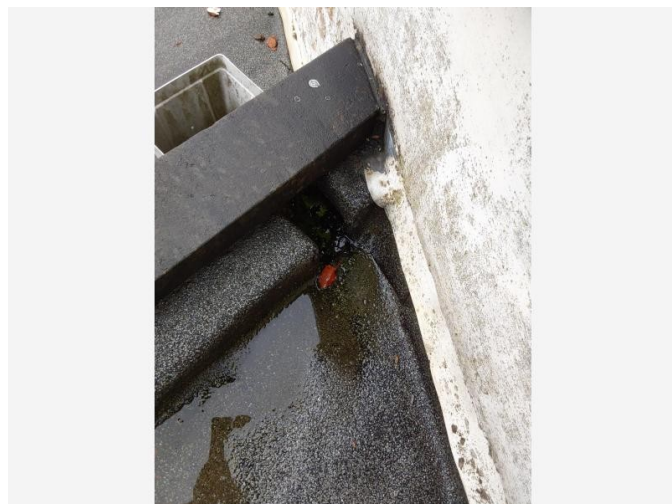
## Fiche 6: M08 roofing plat dak

Geen asbest

#	Type	Referentie	Resultaat
6.1	Puntmonster	M08 roofing	Geen asbest

Gebondenheid op basis van bindmiddel	Hecht
Hoeveelheid (oppervlakte - aantal)	<ul style="list-style-type: none"> <li>• 62,00 m<sup>2</sup> - 1 stuk</li> </ul>
Totale oppervlakte	62,00 m <sup>2</sup>
Identificatiemethode	Vaststelling met monstername
Destructieve handeling voor identificatie	Nee
Opmerking	Het dak boven de keuken en de stockageruimte van het te onderzoeken perceel is een plat dak. Het platte dak is afgewerkt met roofing. Roofing is een verdachte toepassing, daarom werd er een staal genomen van de toepassing.
