Asbestinventarisatetest

Rotterij 237, 9600 Ronse

Attestnummer : 20250718-000108.000

Uitgegeven op : 18.07.2025

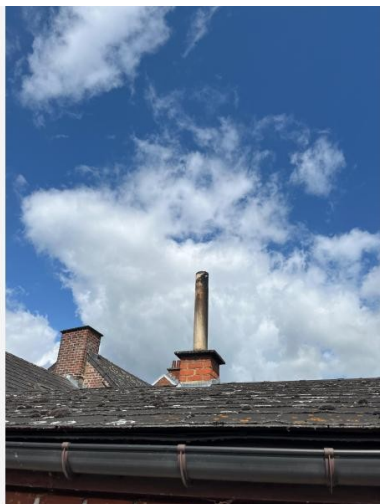
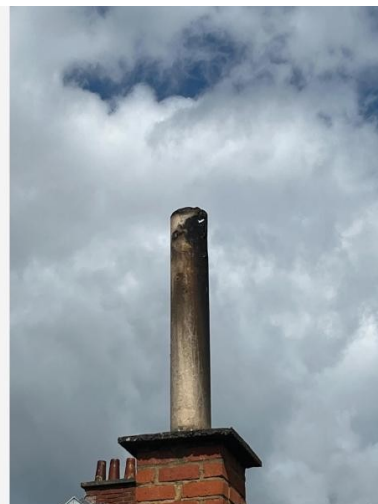
Het asbestmateriaal valt onder de mijlpaal van 2034.

Eindbeoordeling materiaalrisico	Hoog materiaalrisico en/of hoge kans op vezelvrijgave
---------------------------------	---

Gebondenheid	Categorie 1: hechtgebonden in oorsprong
Asbestsoort (vezeltype)	Crocidoliet aanwezig
Asbestconcentratie	Laag (< 50%)
Afschermingsgraad van het gehele materiaal	Geheel of deels (ook) vrij aan binnenluchtstromen
Toestand van het materiaal	Zwaar beschadigd, zwaar verweerd

Beschrijving	Schouwbus in een 'open systeem'
Omgeving	Grenst aan binnen- en buitenlucht
Primaire drager	HVAC infrastructuur en uitrusting
Asbestmateriaal	Rookgaskanaal
Bindmiddel van asbestmateriaal	Cement
Gebondenheid op basis van bindmiddel	Hecht
Hoeveelheid (lengte - omtrek - dikte - aantal)	<ul style="list-style-type: none">• 10,00 m - 30,00 cm - 3,00 cm - 1 stuk
Totaal volume	0,09 m ³
Eenvoudig bereikbaar	Ja
Bevestigingswijze	<ul style="list-style-type: none">• Onbekend
Identificatiemethode	Vaststelling zonder monstername
Destructieve handeling voor identificatie	Nee
Opmerking	Schouwbus in een 'open systeem' wil zeggen dat er in het verlengde van deze schouwbus een (open)haard, kachel is aangesloten of gebruikt wordt als ventilatie. De hoeveelheid is een schatting

Dringend verwijderen

- Verwijder dit asbestmateriaal zo snel mogelijk. Volg de toestand goed op.
- Voer bijkomende staalname(s) uit.

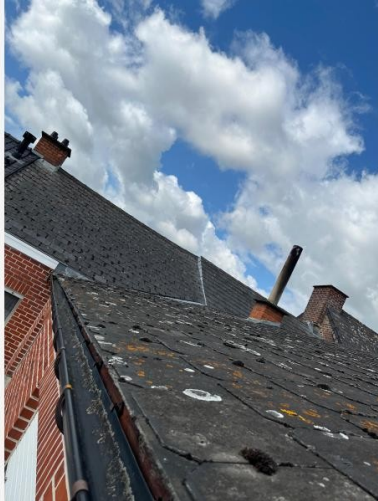
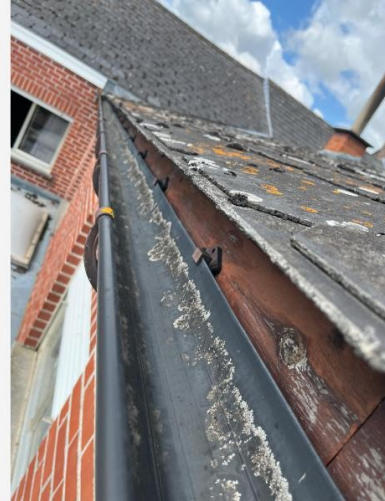
Het asbestmateriaal valt onder de mijlpaal van 2040.

Beschrijving	Dakgoot - Contaminatie
Type afvalstof	Betreft resten (contaminatie) van verwerking of beschadiging
Type resten (contaminatie)	<ul style="list-style-type: none">• Stukken, fragmenten (los, opliggend)
Besmette materialen	<ul style="list-style-type: none">• Sediment (dakgoot, afvoerbuï, regenwaterput, ...)
Bron van de resten	Dakleien hoofddak en dak rechts boven slaapkamers 3 en 4
Omgeving	Buiten
Primaire drager	Infrastructuur hemelwater (opvang en afvoer)
Gebondenheid resten	Hecht
Hoeveelheid (gewicht - aantal)	<ul style="list-style-type: none">• 2,00 kg - 1 stuk
Totaal gewicht	2,00 kg
Eenvoudig bereikbaar	Ja
Identificatiemethode	Vaststelling zonder monstername
Opmerking	De hoeveelheid is een schatting

Dringend verwijderen

- Verwijder het asbestafval.
- Het slib in de dakgoot is mogelijk verontreinigd met asbestvezels, doordat het in contact is geweest met het asbesthoudend dak. De dakgoot kan gereinigd worden door het slib te verwijderen en of af te voeren naar een erkend asbestverwerker. Ook in de regenwaterput of -ton kan asbesthoudend slib aanwezig zijn. Bij het verwijderen moet steeds gehouden worden met alle milieu- en veiligheidsvoorschriften

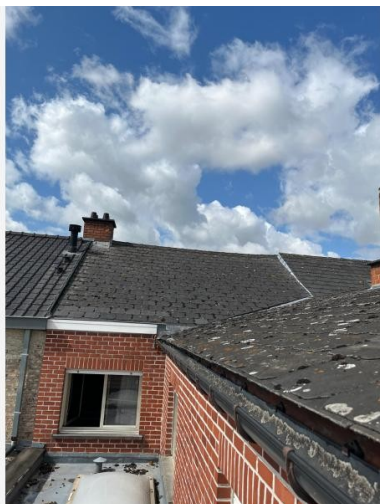
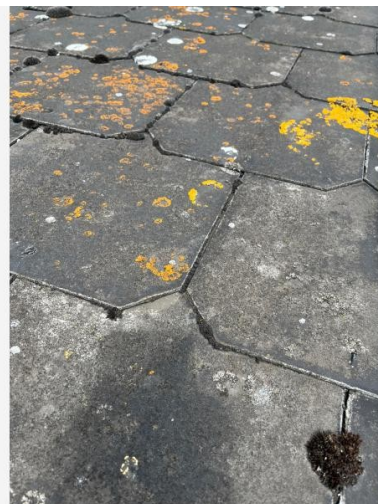
Het asbestmateriaal valt onder de mijlpaal van 2034.

Eindbeoordeling materiaalrisico	Verhoogd materiaalrisico en/of verhoogde kans op vezelvrijgave
---------------------------------	--

Gebondenheid	Categorie 1: hechtgebonden in oorsprong
Asbestsoort (vezeltype)	Crocidoliet aanwezig
Asbestconcentratie	Laag (< 50%)
Afschermingsgraad van het gehele materiaal	Geheel of deels vrij aan de buitenlucht
Toestand van het materiaal	Matig beschadigd, matig verweerd

Beschrijving	Dakbedekking - Dakleien
Omgeving	Buiten
Primaire drager	Schuin dak
Asbestmateriaal	Dak- en gevelbekleding - Lei, shingle
Bindmiddel van asbestmateriaal	Cement
Gebondenheid op basis van bindmiddel	Hecht
Hoeveelheid (oppervlakte - aantal)	• 99,00 m ² - 1 stuk
Totale oppervlakte	99,00 m ²
Eenvoudig bereikbaar	Ja
Bevestigingswijze	• Genageld, geniet
Identificatiemethode	Vaststelling zonder monstername
Destructieve handeling voor identificatie	Nee
Opmerking	De hoeveelheid betreft een schatting

Verwijderen

- Zorg voor een veilig beheer en verwijder dit asbestmateriaal wanneer het bij werken eenvoudig bereikbaar wordt. Controleer de toestand jaarlijks op wijzigingen.
- Hemelwater dat afspoelt van asbestcement daken of gevels kan asbestdeeltjes bevatten. Gebruik het enkel voor gesloten circuits (bv. spoelen toiletten). Reinig na het vervangen van het dak of de gevel de dakgoten en regenwaterput of -ton om asbesthoudend sediment of slib te verwijderen
- Voer bijkomende staalname(s) uit.

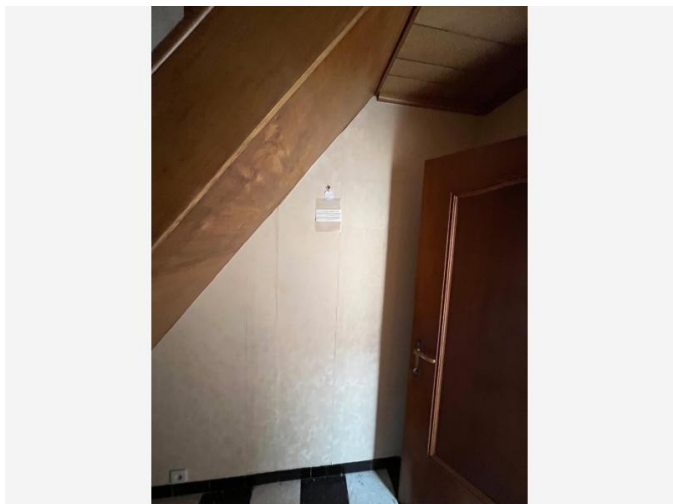
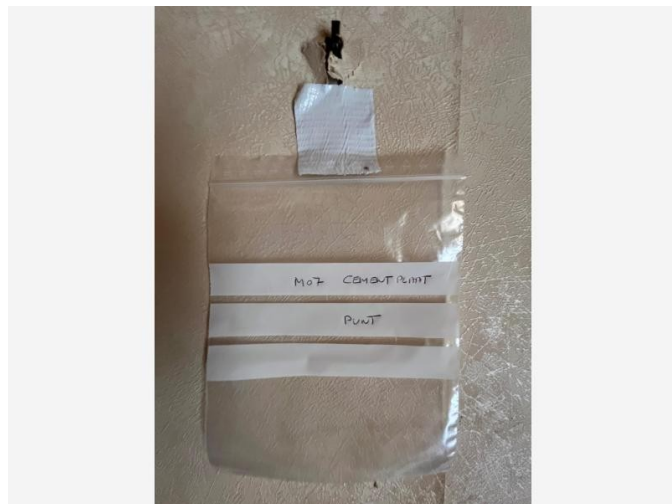
Het asbestmateriaal valt onder de mijlpaal van 2040.

Beschrijving	Cementplaat
Omgeving	Binnen
Primaire drager	Binnenwand
Asbestmateriaal	Plaat, paneel, tablet - Type Menuiserie
Bindmiddel van asbestmateriaal	Cement
Gebondenheid op basis van bindmiddel	Hecht
Hoeveelheid (oppervlakte - dikte - aantal)	<ul style="list-style-type: none">• 4,00 m² - 0,30 cm - 1 stuk
Totaal volume	0,012 m ³
Eenvoudig bereikbaar	Nee <ul style="list-style-type: none">• Het asbestmateriaal is bedekt (uitgezonderd laag verf, coating, behang, kunststof, textiel) en het wegnemen van het bedekkende materiaal kan niet zonder het bedekkende materiaal te beschadigen.
Bevestigingswijze	<ul style="list-style-type: none">• Genageld, geniet
Identificatiemethode	Vaststelling met monsternamen
Destructieve handeling voor identificatie	Nee
Opmerking	De opgegeven hoeveelheid is een schatting.

Zorgvuldig beheren

- Zorg voor een veilig beheer. Vermijd het beschadigen van het asbestmateriaal. Controleer de toestand jaarlijks op wijzigingen.

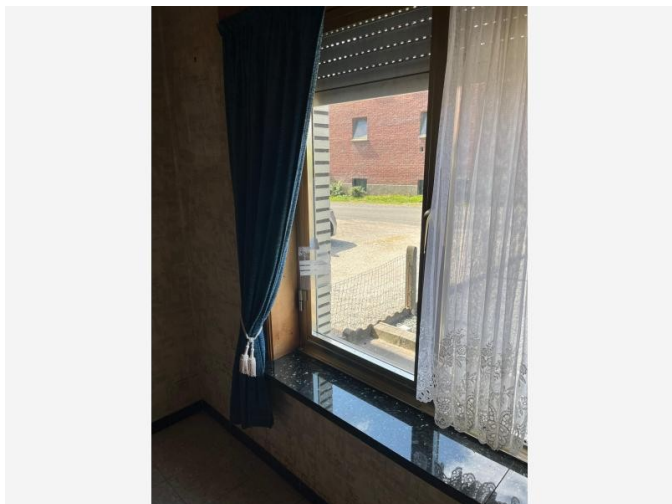
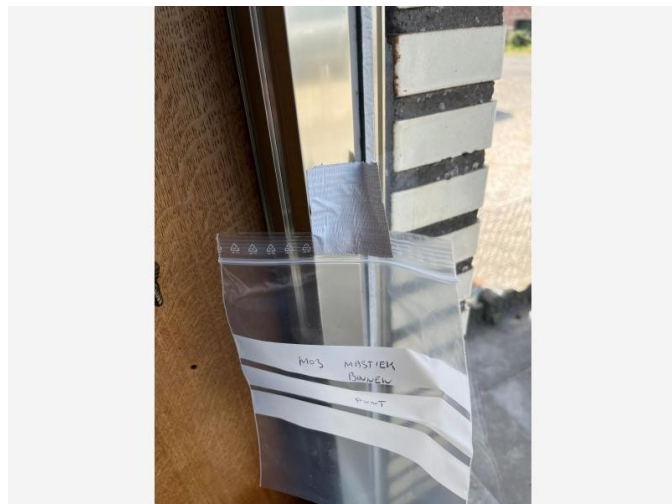
Beschrijving	Mastiek/kit tussen glas en profiel - Binnen
Omgeving	Binnen
Primaire drager	Wandopening verticaal (raam, deur, ...)
Asbestmateriaal	In-situ afwerkingslagen - Pasta, stopverf, voegsel, stopsel, vulsel, mastiek, kitten, ...
Bindmiddel van asbestmateriaal	Kitten, mastiek, pasta
Gebondenheid op basis van bindmiddel	Hecht
Hoeveelheid (gewicht - aantal)	<ul style="list-style-type: none">• 0,50 kg - 1 stuk
Totaal gewicht	0,50 kg
Eenvoudig bereikbaar	Ja
Bevestigingswijze	<ul style="list-style-type: none">• Verlijmd, ingegoten, versmeerd
Identificatiemethode	Vaststelling met monstername
Destructieve handeling voor identificatie	Nee
Opmerking	De hoeveelheid betreft een schatting

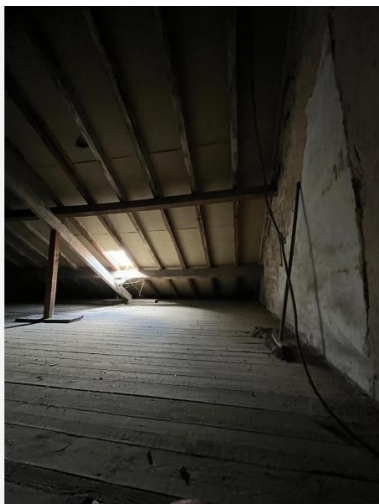
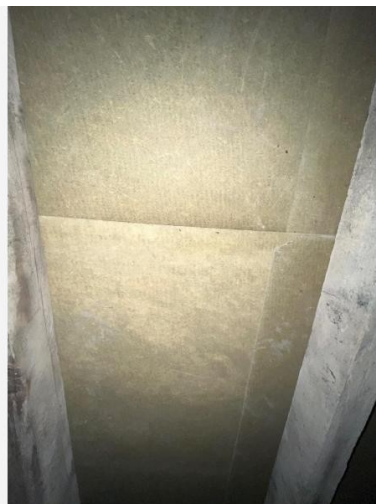
Beschrijving	Onderdak cementplaat
Omgeving	Binnen
Primaire drager	Schuin dak
Asbestmateriaal	Plaat, paneel, tablet - Type Menuiserite
Bindmiddel van asbestmateriaal	Cement
Gebondenheid op basis van bindmiddel	Hecht
Hoeveelheid (oppervlakte - dikte - aantal)	<ul style="list-style-type: none">• 99,00 m² - 0,30 cm - 1 stuk
Totaal volume	0,297 m ³
Eenvoudig bereikbaar	Nee <ul style="list-style-type: none">• Het asbestmateriaal is bedekt (uitgezonderd laag verf, coating, behang, kunststof, textiel) en het wegnemen van het bedekkende materiaal kan niet zonder het bedekkende materiaal te beschadigen.
Bevestigingswijze	<ul style="list-style-type: none">• Genageld, geniet
Identificatiemethode	Vaststelling zonder monstername
Destructieve handeling voor identificatie	Nee
Opmerking	De hoeveelheid betreft een schatting

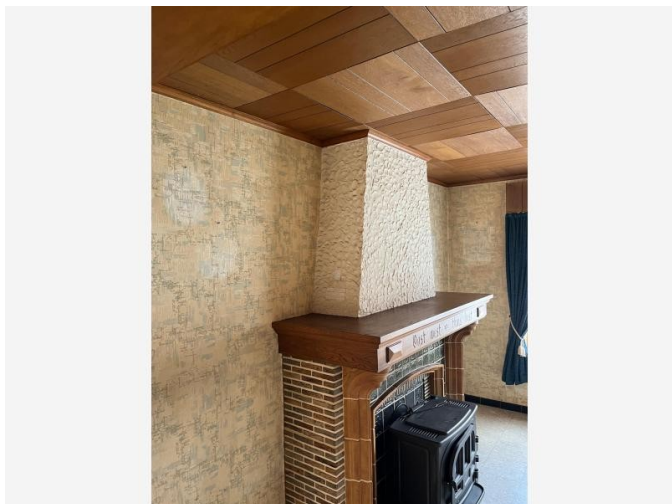
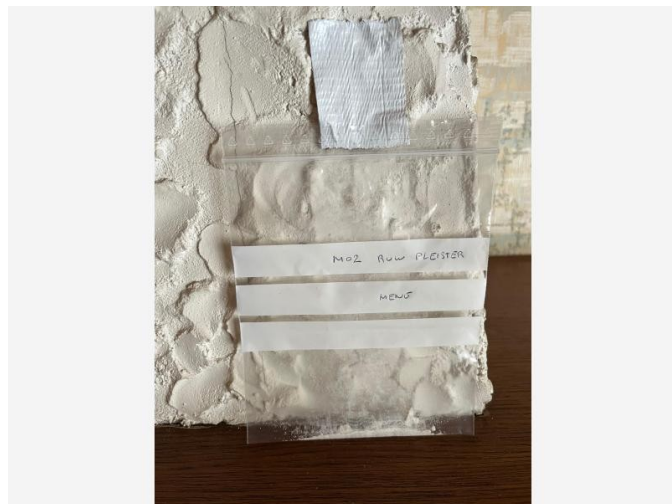
Beschrijving	Ruw pleisterwerk binnenwand
Omgeving	Binnen
Primaire drager	Binnenwand
Asbestmateriaal	In-situ afwerkingslagen - Pleisterwerk (wand, plafond, ...)
Bindmiddel van asbestmateriaal	Gips - kalk
Gebondenheid op basis van bindmiddel	Niet-hechtgebonden
Hoeveelheid (oppervlakte - dikte - aantal)	• 4,00 m ² - 2,00 cm - 1 stuk
Totaal volume	0,08 m ³
Eenvoudig bereikbaar	Ja
Bevestigingswijze	• Verlijmd, ingegoten, versmeerd
Identificatiemethode	Vaststelling met monsternamen
Destructieve handeling voor identificatie	Nee
Opmerking	De hoeveelheid betreft een schatting

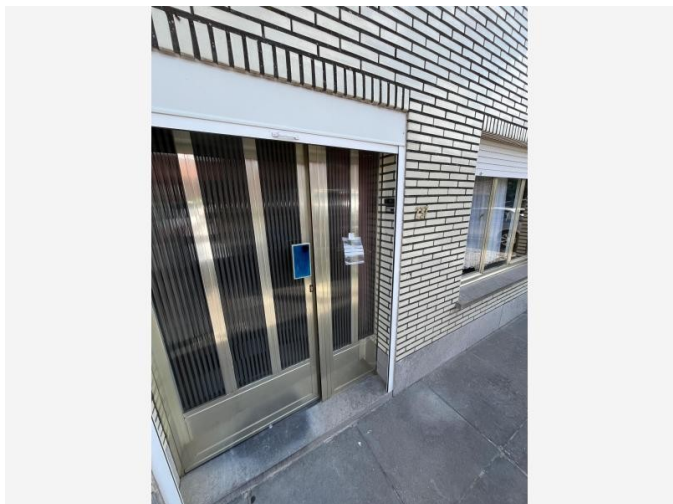
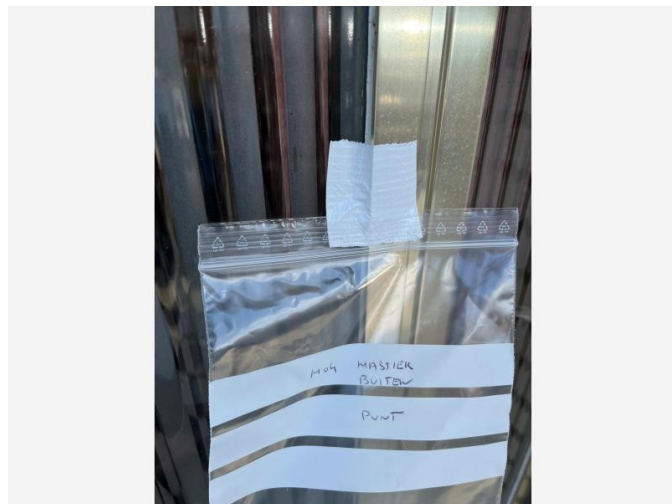
Beschrijving	Mastiek/kit tussen muur en profiel buiten
Omgeving	Buiten
Primaire drager	Wandopening verticaal (raam, deur, ...)
Asbestmateriaal	In-situ afwerkingslagen - Pasta, stopverf, voegsel, stopsel, vulsel, mastiek, katten, ...
Bindmiddel van asbestmateriaal	Kitten, mastiek, pasta
Gebondenheid op basis van bindmiddel	Hecht
Hoeveelheid (gewicht - aantal)	<ul style="list-style-type: none">• 0,50 kg - 1 stuk
Totaal gewicht	0,50 kg
Eenvoudig bereikbaar	Ja
Bevestigingswijze	<ul style="list-style-type: none">• Verlijmd, ingegoten, versmeerd
Identificatiemethode	Vaststelling met monstername
Destructieve handeling voor identificatie	Nee
Opmerking	De hoeveelheid is een schatting

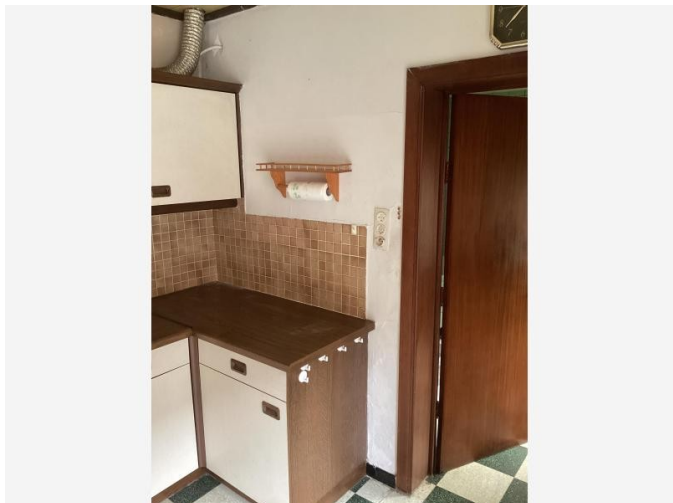
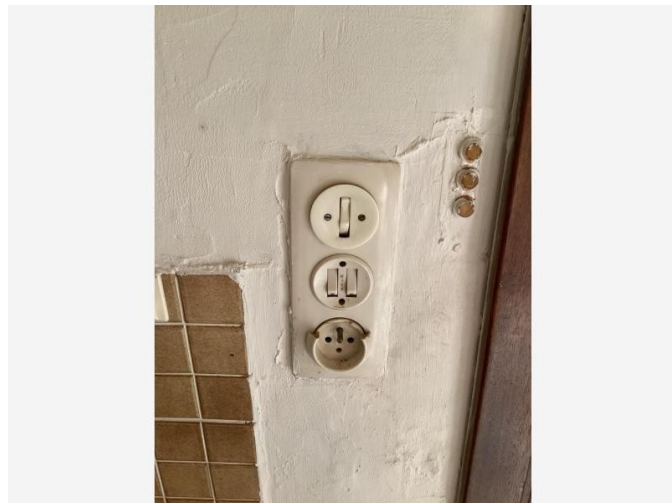
Beschrijving	Bakeliet - Stopcontacten & schakelaars (binnen)
Omgeving	Binnen
Primaire drager	Communicatie en elektrische infrastructuur en uitrusting
Asbestmateriaal	Plaat, paneel, tablet - Type Bakeliet
Bindmiddel van asbestmateriaal	Kunststof of -hars
Gebondenheid op basis van bindmiddel	Hecht
Hoeveelheid (oppervlakte - dikte - aantal)	• 1,00 m ² - 0,30 cm - 32 stuks
Totaal volume	0,096 m ³
Eenvoudig bereikbaar	Ja
Bevestigingswijze	• Geschroefd
Identificatiemethode	Vaststelling zonder monstername
Destructieve handeling voor identificatie	Nee
Opmerking	De genoteerde hoeveelheid betreft een schatting.

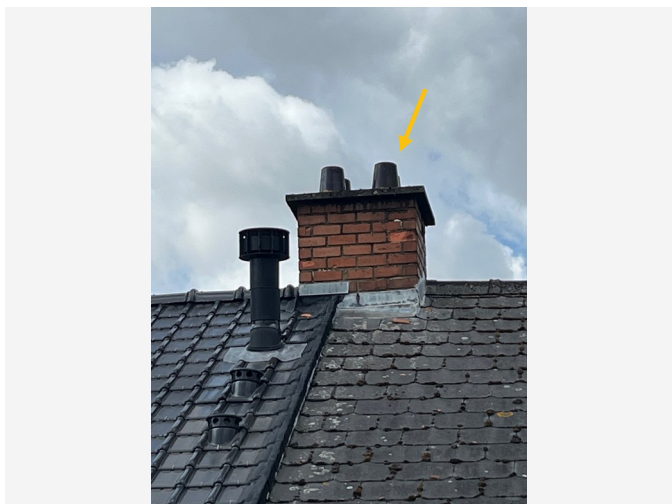
(Asbest)materiaal	Rookgaskanaal
Karakterisatie	Asbest (verdacht)
Primaire drager	HVAC infrastructuur en uitrusting

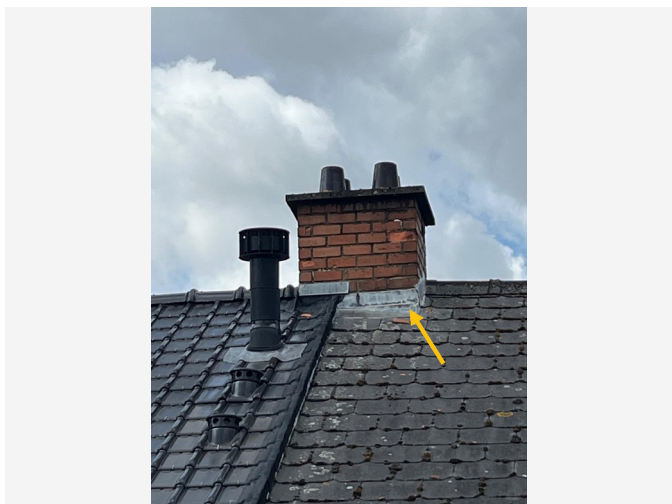
(Asbest)materiaal	Rookgaskanaal
Karakterisatie	Asbest (verdacht)
Primaire drager	HVAC infrastructuur en uitrusting

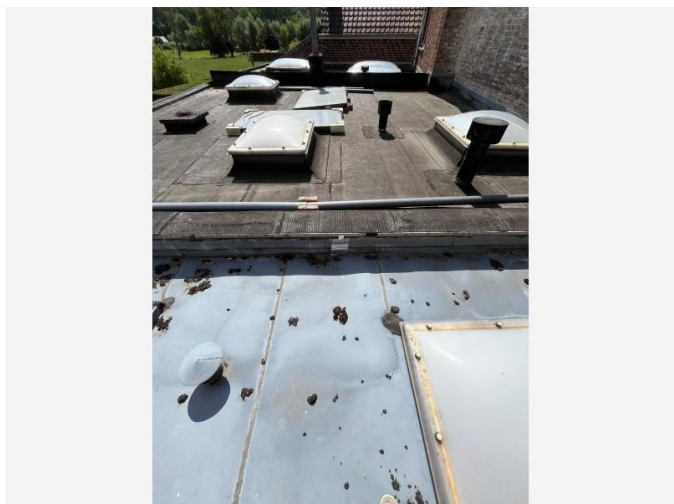
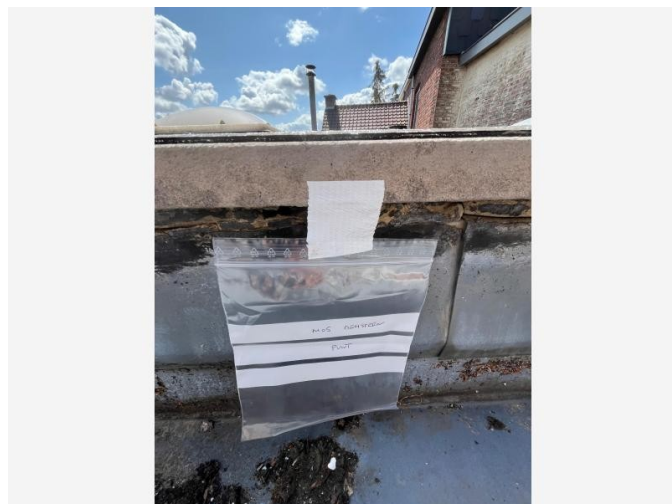
Beschrijving	Deksteen
Omgeving	Buiten
Primaire drager	Wand buitenschil
Bindmiddel van materiaal	Cement
Gebondenheid op basis van bindmiddel	Hecht
Hoeveelheid (oppervlakte - dikte - aantal)	• 4,00 m ² - 5,00 cm - 1 stuk
Totaal volume	0,20 m ³
Identificatiemethode	Vaststelling met monstername
Destructieve handeling voor identificatie	Nee
Opmerking	De hoeveelheid betreft een schatting

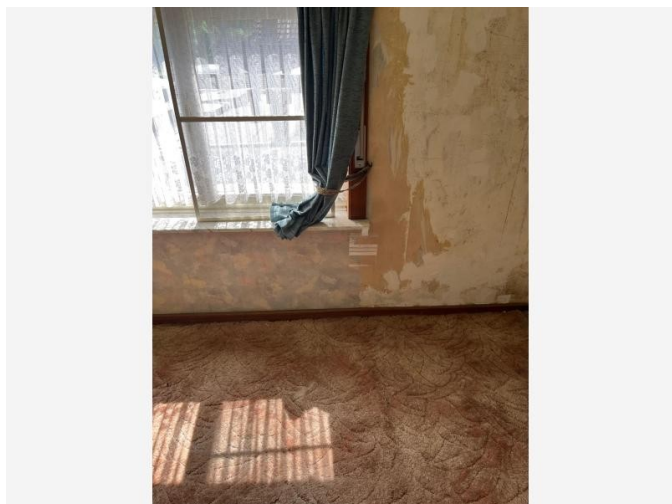
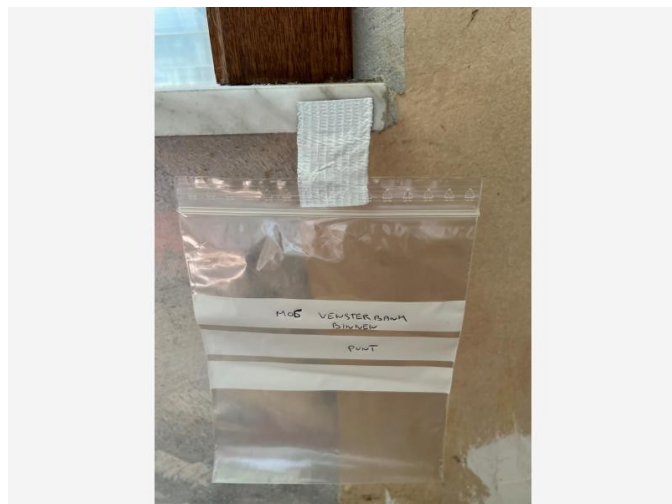
Beschrijving	Vensterbank-binnen
Omgeving	Binnen
Primaire drager	Wandopening verticaal (raam, deur, ...)
Bindmiddel van materiaal	Cement
Gebondenheid op basis van bindmiddel	Hecht
Hoeveelheid (oppervlakte - dikte - aantal)	• 4,00 m ² - 2,50 cm - 7 stuks
Totaal volume	0,70 m ³
Identificatiemethode	Vaststelling met monstername
Destructieve handeling voor identificatie	Nee
Opmerking	De hoeveelheid betreft een schatting

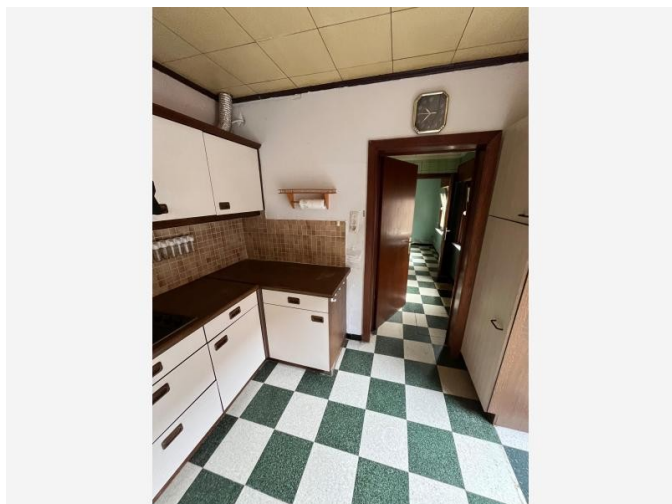
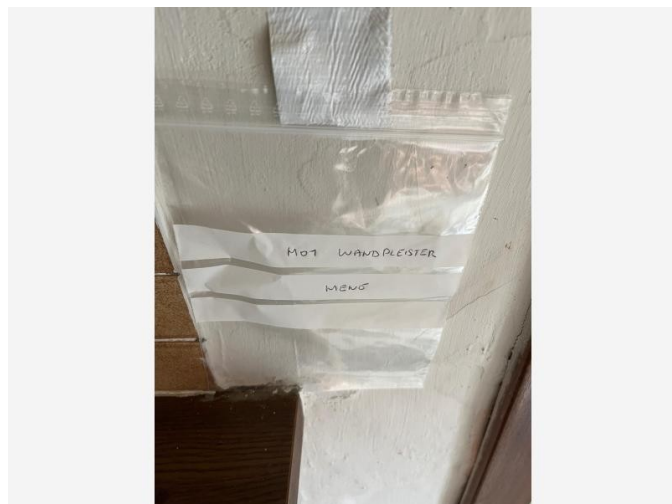
Fiche 21: Pleisterwerk wanden

Geen asbest
