# Asbestinventarisatetest

Geraardsbergsesteenweg 306, 9404 Ninove

Attestnummer : 20250408-000302.000

Uitgegeven op : 08.04.2025

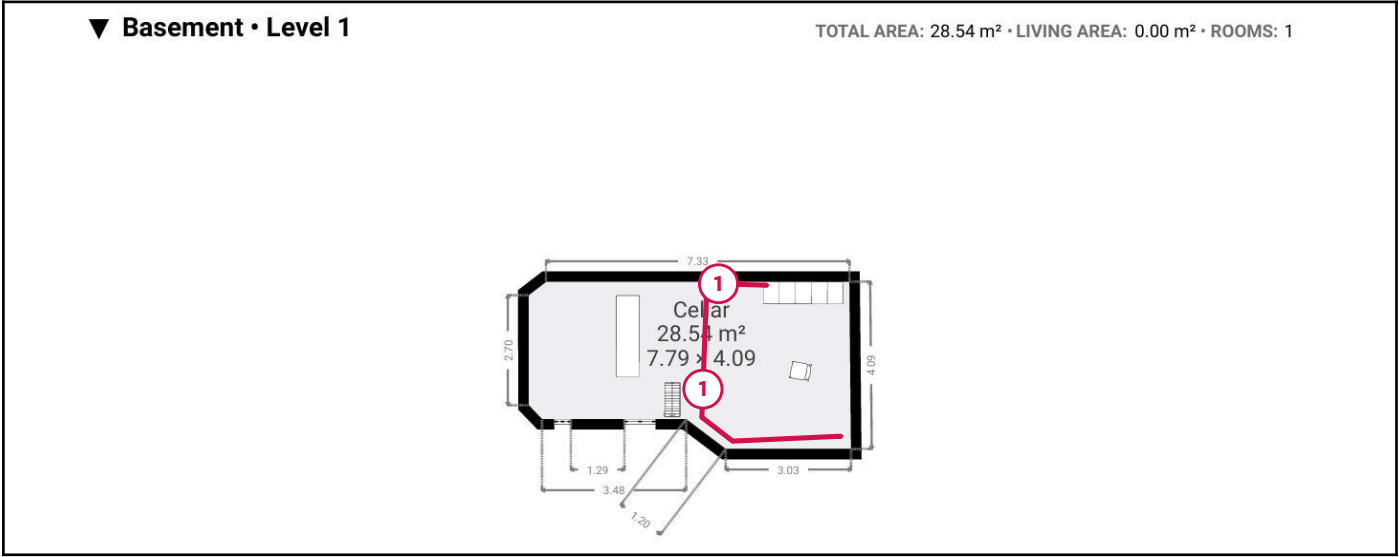
# Plan 1.1: kelder

Beschrijving	Type	Actie
1. Leidingisolatie	Asbestmateriaal	Dringend verwijderen

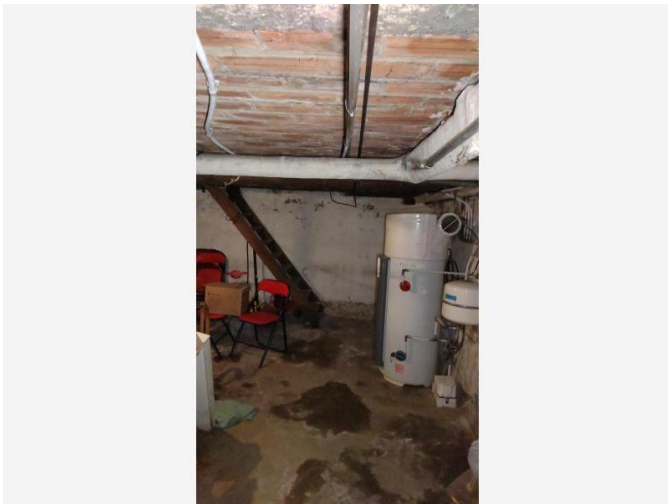
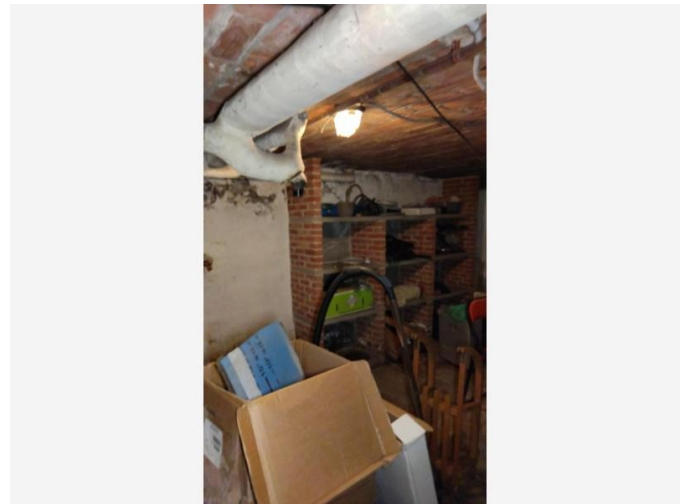
Overzichtsfoto

Detailfoto

Het asbestmateriaal valt onder de mijlpaal van 2034.

Eindbeoordeling materiaalrisico	Hoog materiaalrisico en/of hoge kans op vezelvrijgave
---------------------------------	---

Gebondenheid	Categorie 2: niet-hechtgebonden met matrix
Asbestsoort (vezeltype)	Crocidoliet aanwezig
Asbestconcentratie	Hoog ( $\geq 50\%$ )
Afschermingsgraad van het gehele materiaal	Geheel of deels (ook) vrij aan de binnenlucht
Toestand van het materiaal	Matig beschadigd, matig verweerd

Beschrijving	Leidingisolatie
Omgeving	Binnen
Primaire drager	HVAC infrastructuur en uitrusting
Asbestmateriaal	In-situ afwerkingslagen - Thermische isolatie
Bindmiddel van asbestmateriaal	Gips - kalk
Gebondenheid op basis van bindmiddel	Niet-hechtgebonden
Hoeveelheid (lengte - omtrek - dikte - aantal)	<ul style="list-style-type: none"><li>• 10,00 m - 30,00 cm - 1,00 cm - 1 stuk</li></ul>
Totaal volume	0,03 m <sup>3</sup>
Eenvoudig bereikbaar	Ja
Bevestigingswijze	<ul style="list-style-type: none"><li>• Verlijmd, ingegoten, versmeerd</li></ul>
Identificatiemethode	Vaststelling zonder monstername  Motivatie: Op vraag van de eigenaar-opdrachtgever werd geen monstername uitgevoerd
Destructieve handeling voor identificatie	Nee

- Verwijder dit asbestmateriaal zo snel mogelijk. Volg de toestand goed op.
- Voer bijkomende staalname(s) uit.

- Hermetische zone (erkend asbestverwijderaar)  
Enkel door erkend asbestverwijderaar

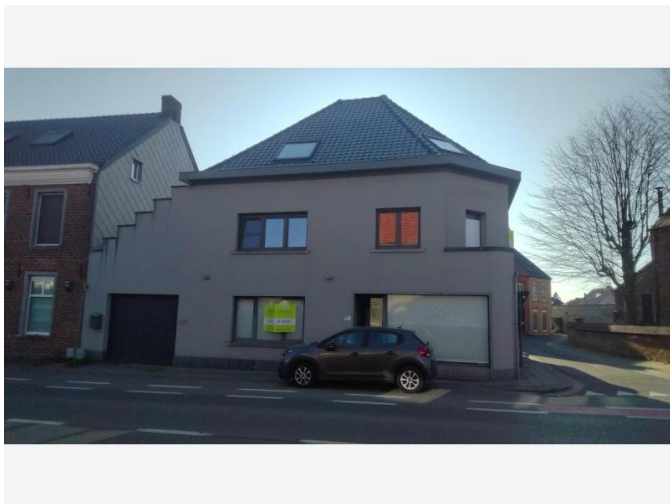
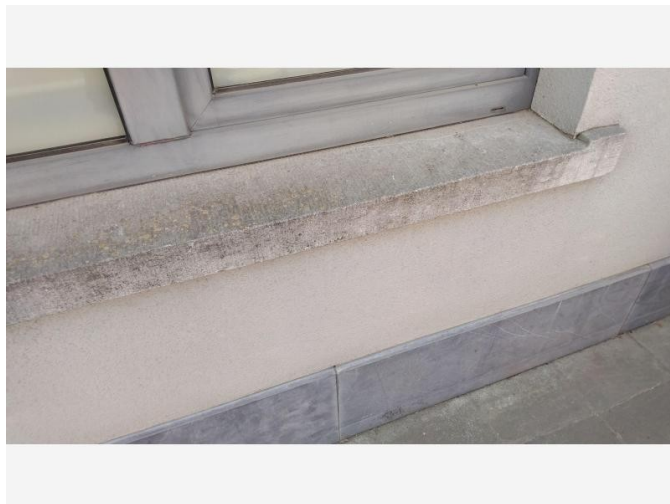
## Fiche 4: Crepi

Geen asbest

#	Type	Referentie	Resultaat
4.1	Mengmonster	MM03	Geen asbest

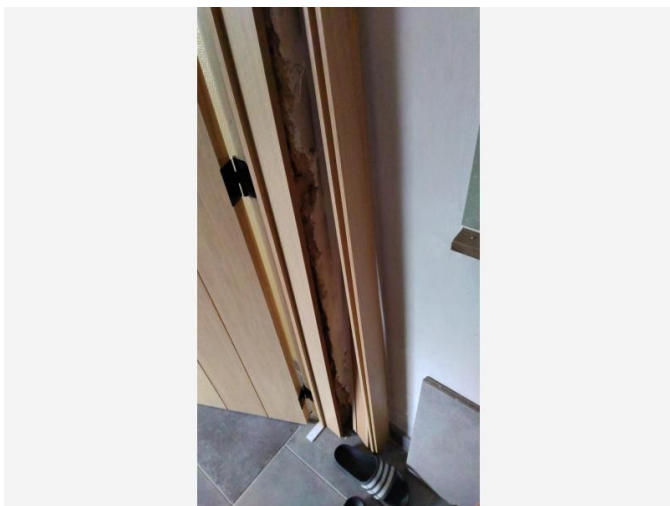
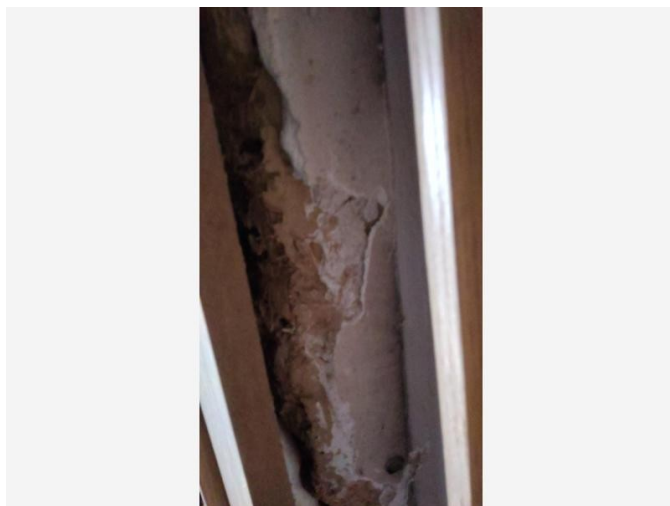
Geen asbest

#	Type	Referentie	Resultaat
5.1	Mengmonster	MM01	Geen asbest

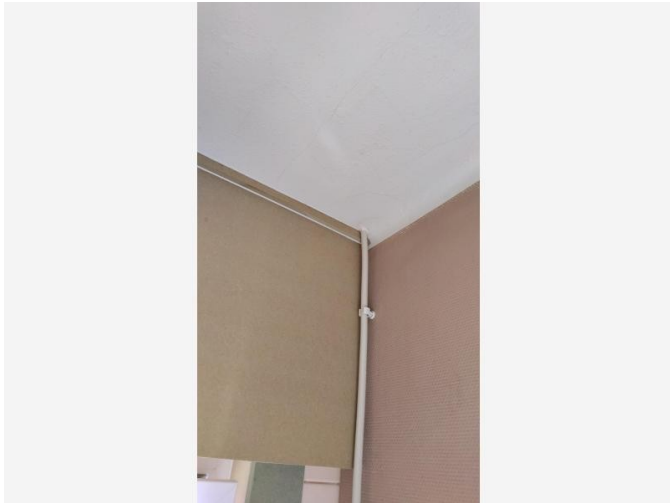
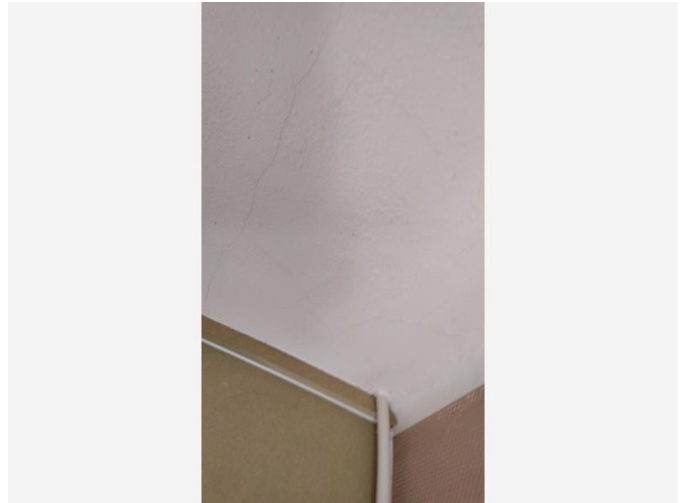
## Fiche 6: Pleisterwerk plafond

Geen asbest

#	Type	Referentie	Resultaat
6.1	Mengmonster	MM02	Geen asbest
