Asbestinventarisatetest

Oude Steenweg 86, 9500 Geraardsbergen

Attestnummer : 20250715-000056.000

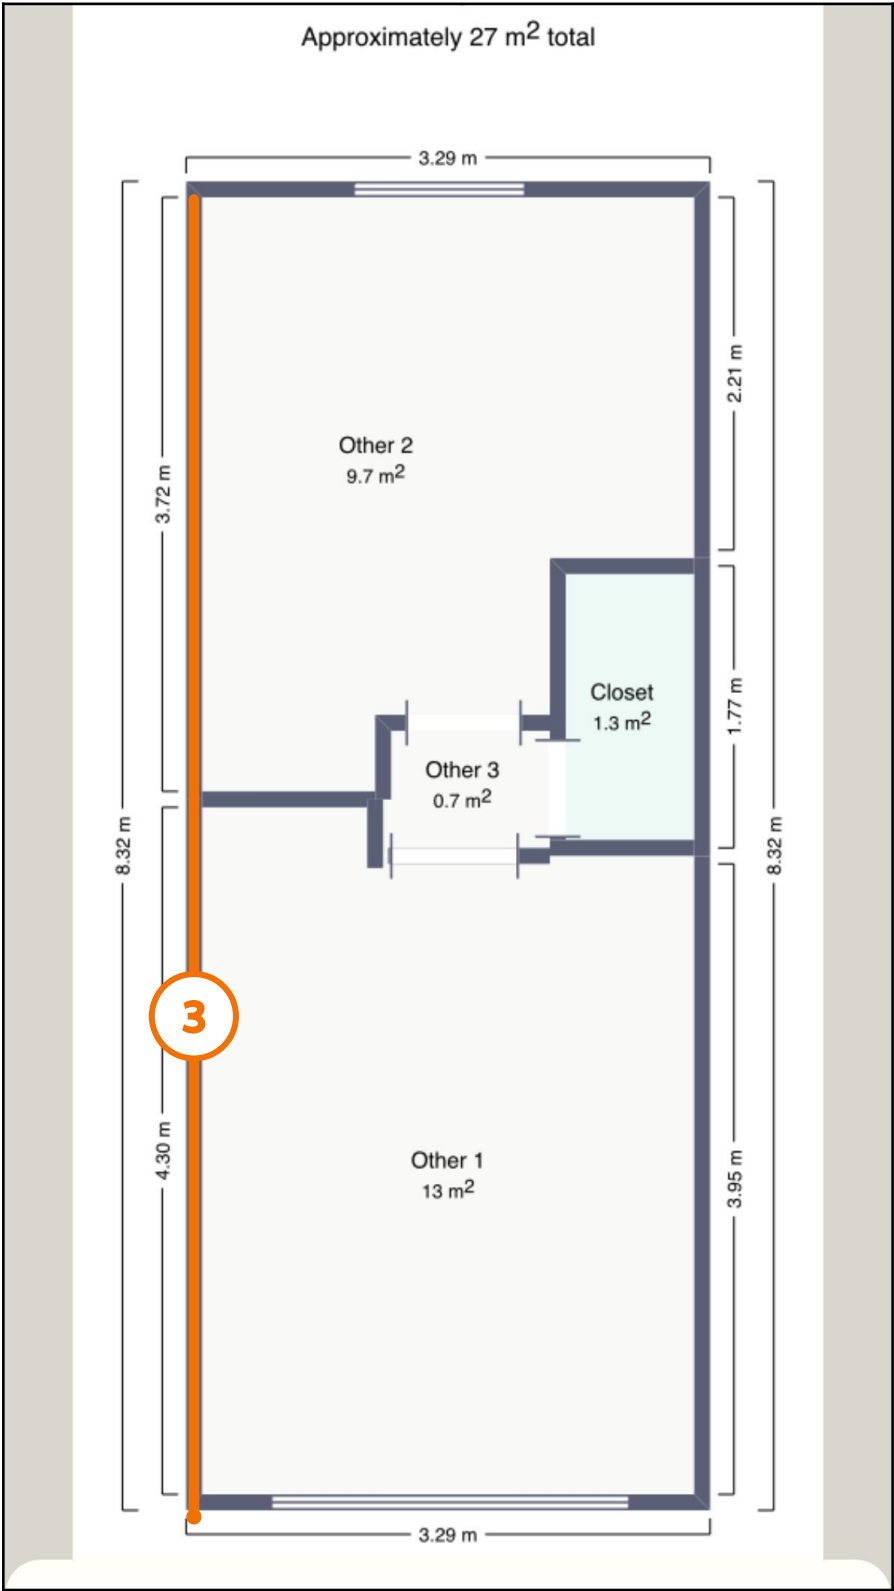
Plan 1.1: Plan tweede verdieping

3. gevelleien zijgevels	Asbestmateriaal	Verwijderen
-------------------------	-----------------	-----------------------------

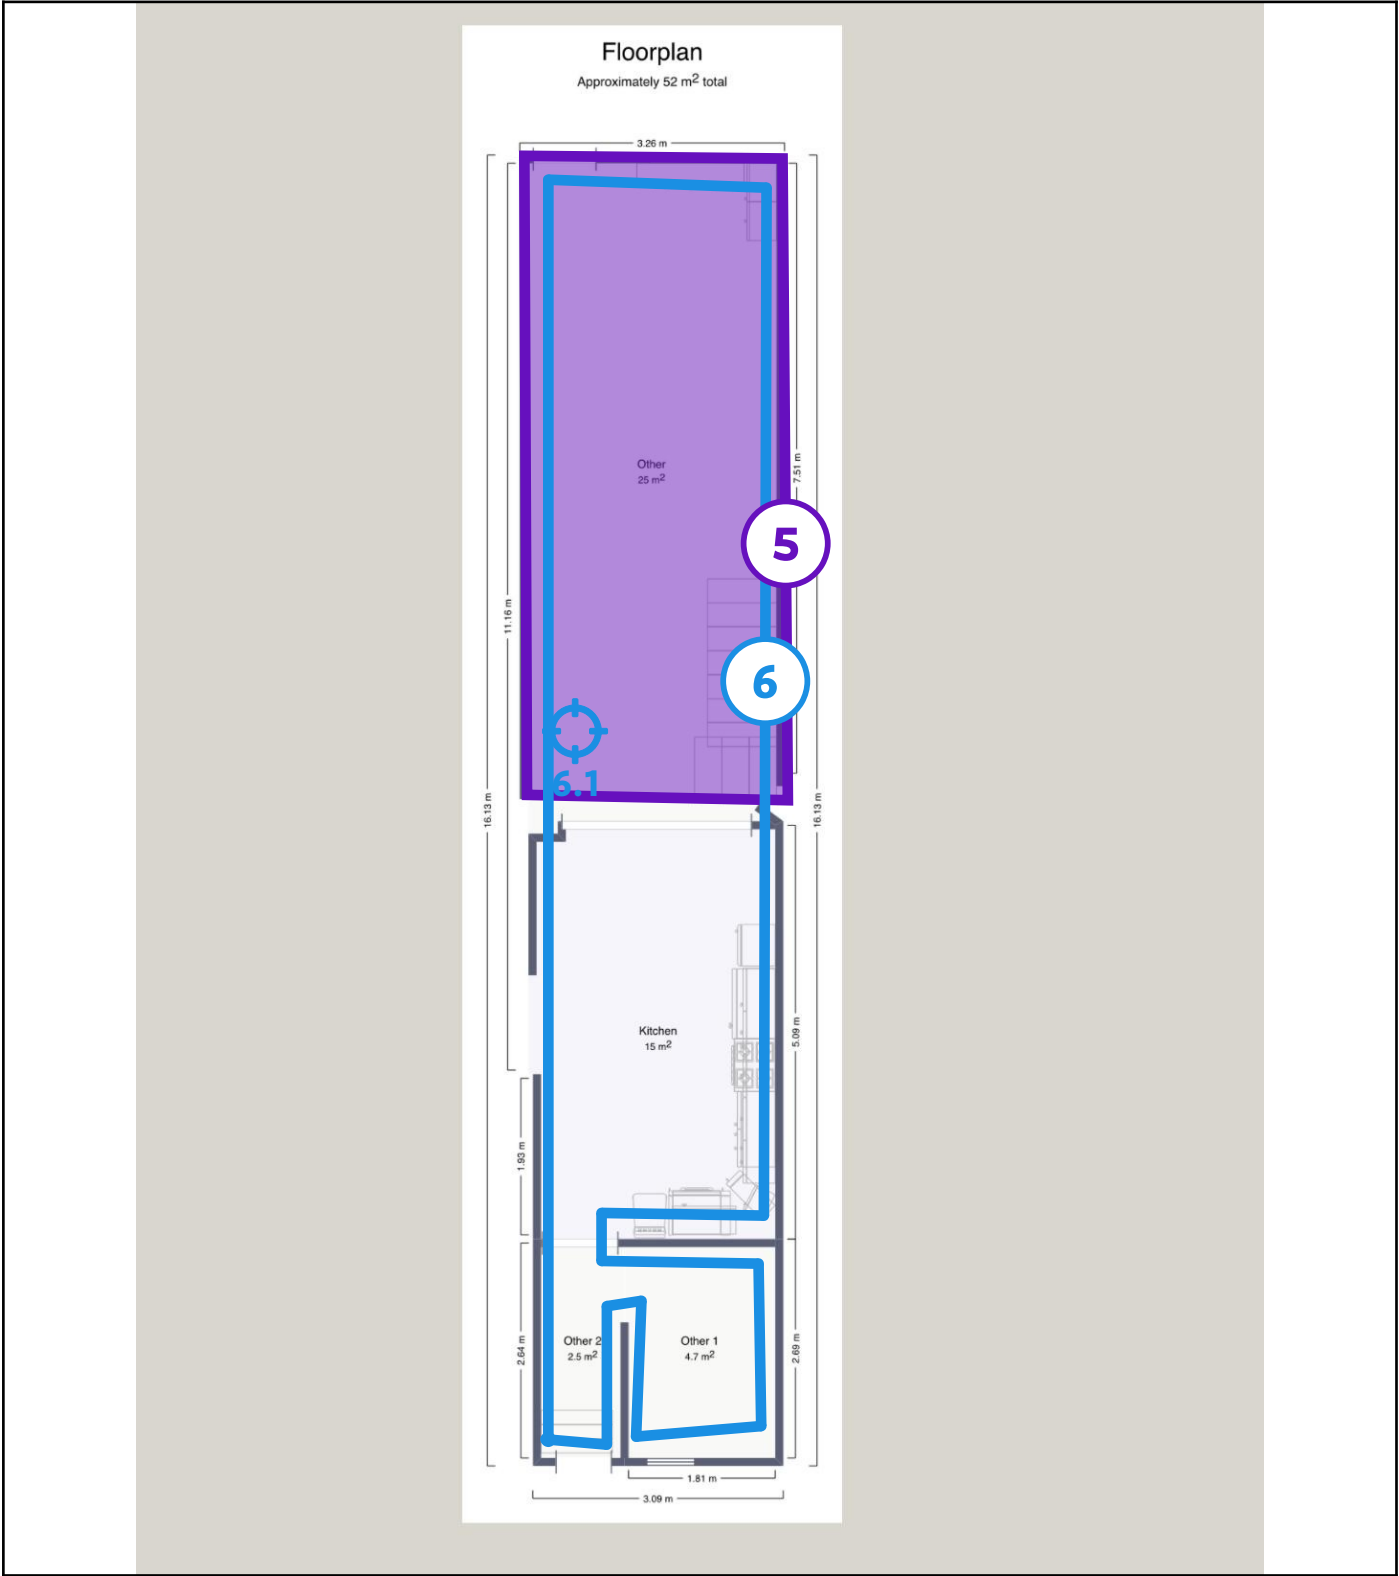
Plan 1.3: Plan gelijkvloers

5. Roofing plat dak	Advies	-
6. Pleisterwerk Muren	Geen asbest	-
6.1 Code: 6781	Mengmonster	-

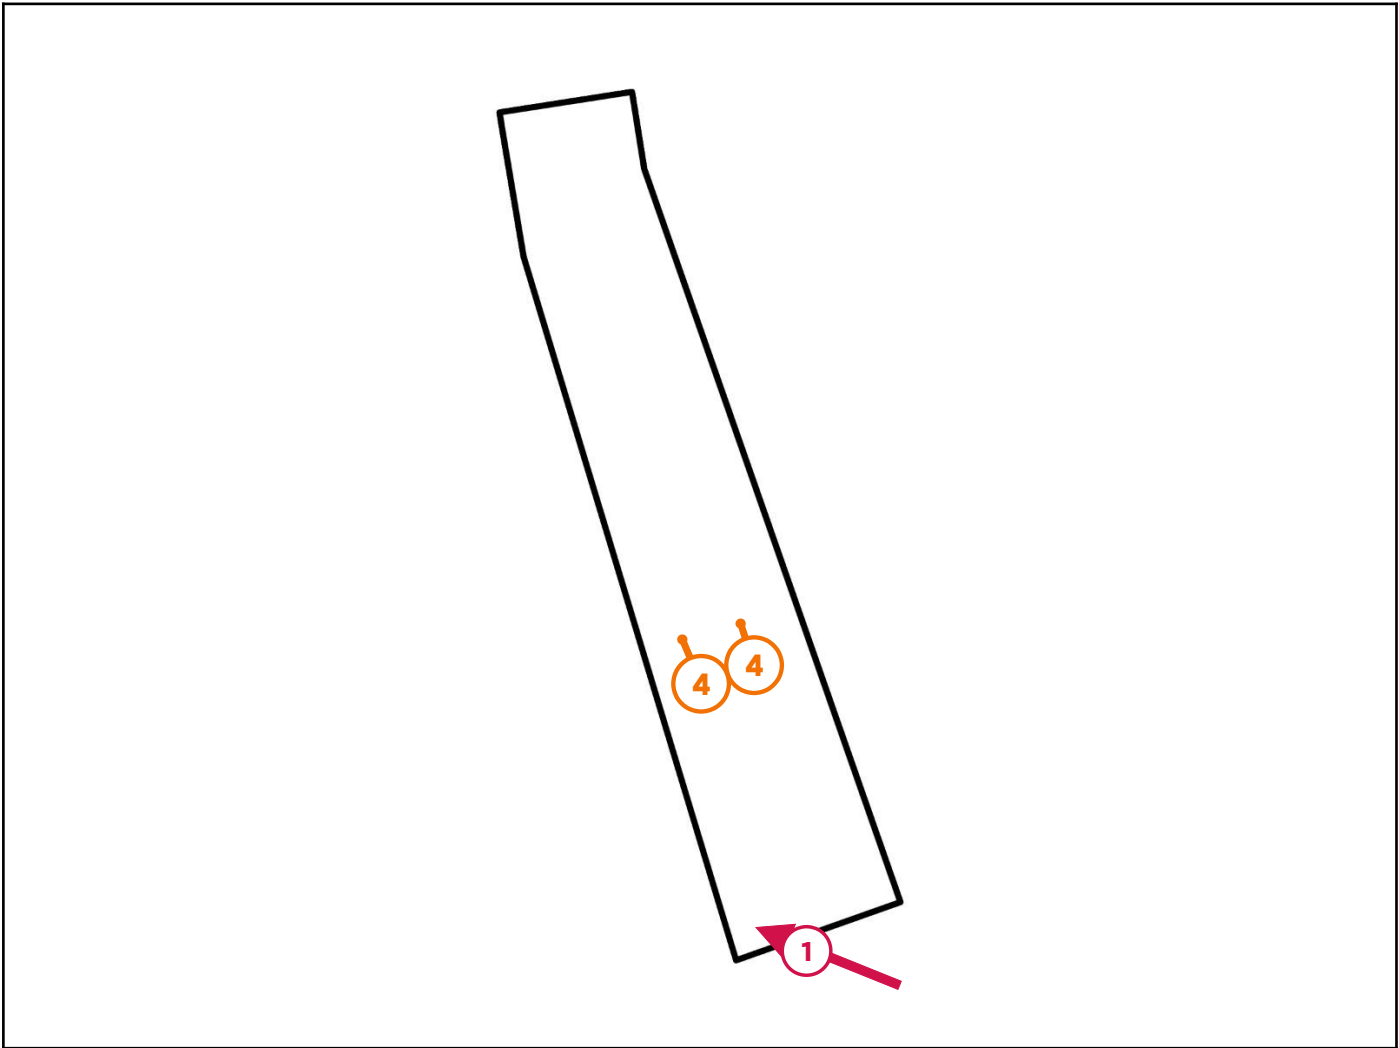
Plan 1.4: Woning plan bovenaanzicht

Beschrijving	Type	Actie
1. Resten leien onder de dakpannen	Asbestmateriaal	Dringend verwijderen
4. Gevelleien dakkapel	Asbestmateriaal	Verwijderen

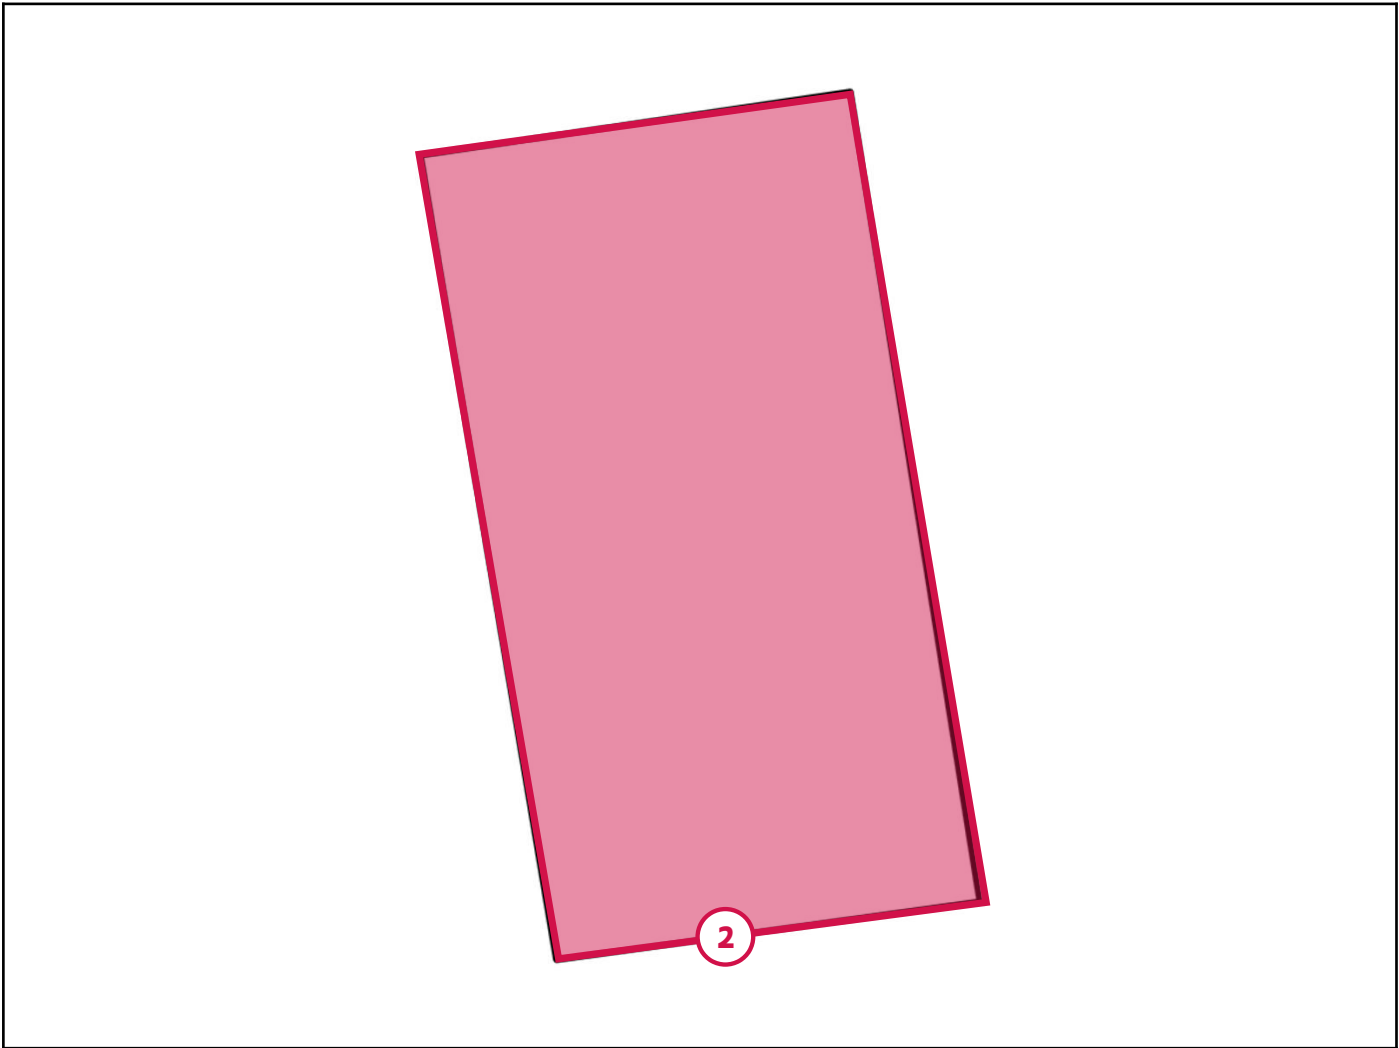
Plan 2.1: Garage plan

Beschrijving	Type	Actie
2. Golfplaten dak constructie achteraan perceel	Asbestmateriaal	Dringend verwijderen

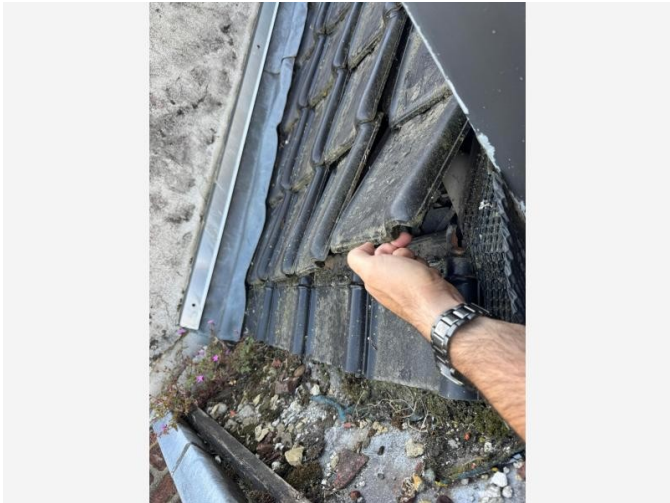
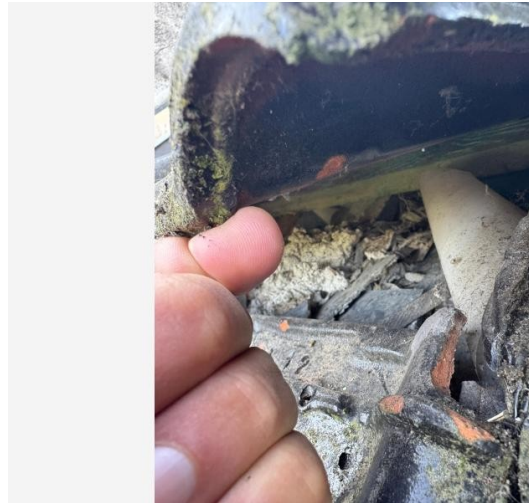
Het asbestmateriaal valt onder de mijlpaal van 2040.

Beschrijving	Resten leien onder de dakpannen
Type afvalstof	Betreft resten (contaminatie) van verwerking of beschadiging
Type resten (contaminatie)	<ul style="list-style-type: none">• Stukken, fragmenten (los, opliggend)
Besmette materialen	<ul style="list-style-type: none">• onderdak
Bron van de resten	Bron van de resten is niet meer aanwezig
Omgeving	Buiten
Primaire drager	Schuin dak
Gebondenheid resten	Hecht
Hoeveelheid (gewicht - aantal)	<ul style="list-style-type: none">• 3,00 kg - 1 stuk
Totaal gewicht	3,00 kg
Eenvoudig bereikbaar	Ja
Identificatiemethode	Vaststelling zonder monsternamen
Opmerking	<p>Totale hoeveelheid is onmogelijk in te schatten.</p> <p>Deze restanten van wat vermoedelijk de leien van het oude dak waren bevinden zich nog onder de dakpannen tussen de pannen en en het onderdak.</p>

- Verwijder het asbestafval.

- Eenvoudige handelingen: mag via doe-het-zelf of door werknemer(s) met opleidingsattest eenvoudige handelingen
De toepassing mag zelf verwijderd worden onder de voorwaarden terug te vinden op:
<https://ovam.vlaanderen.be/wie-mag-wat-verwijderen>

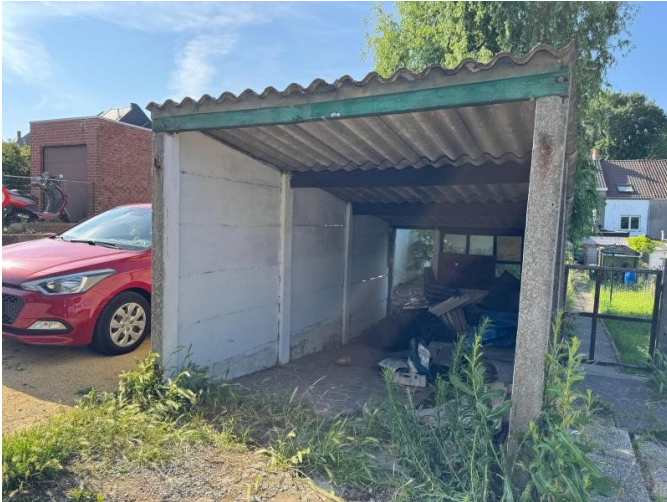
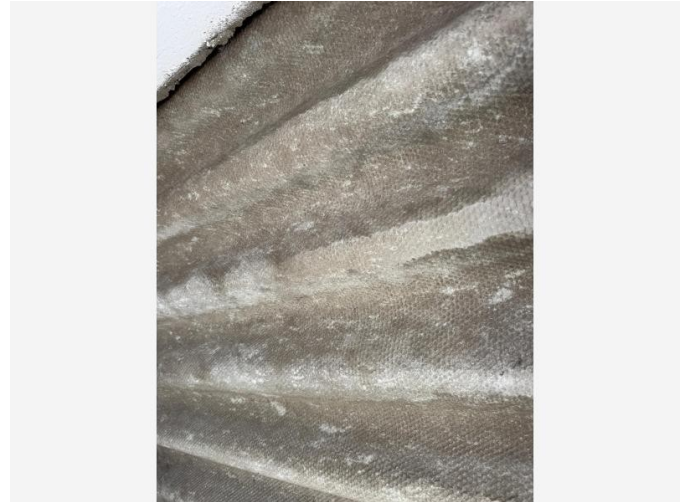
Fiche 2: Golfplaten dak constructie achteraan perceel

Het asbestmateriaal valt onder de mijlpaal van 2034.

Eindbeoordeling materiaalrisico	Hoog materiaalrisico en/of hoge kans op vezelvrijgave
---------------------------------	---

Gebondenheid	Categorie 1: hechtgebonden in oorsprong
Asbestsoort (vezeltype)	Crocidoliet aanwezig
Asbestconcentratie	Laag (< 50%)
Afschermingsgraad van het gehele materiaal	Geheel of deels (ook) vrij aan de binnenlucht
Toestand van het materiaal	Matig beschadigd, matig verweerd

Beschrijving	Golfplaten dak constructie achteraan perceel
Omgeving	Grenst aan binnen- en buitenlucht
Primaire drager	Schuin dak
Asbestmateriaal	Dak- en gevelbekleding - Golfplaat
Bindmiddel van asbestmateriaal	Cement
Gebondenheid op basis van bindmiddel	Hecht
Hoeveelheid (oppervlakte - aantal)	<ul style="list-style-type: none">• 20,00 m² - 1 stuk
Totale oppervlakte	20,00 m ²
Eenvoudig bereikbaar	Ja
Bevestigingswijze	<ul style="list-style-type: none">• Geschroefd
Identificatiemethode	Vaststelling zonder monsternamen
Destructieve handeling voor identificatie	Nee

- Verwijder dit asbestmateriaal zo snel mogelijk. Volg de toestand goed op.
- Hemelwater dat afspoelt van asbestcement daken of gevels kan asbestdeeltjes bevatten. Gebruik het enkel voor gesloten circuits (bv. spoelen toiletten). Reinig na het vervangen van het dak of de gevel de dakgoten en regenwaterput of -ton om asbesthoudend sediment of slib te verwijderen

- Eenvoudige handelingen: mag via doe-het-zelf of door werknemer(s) met opleidingsattest eenvoudige handelingen
De toepassing mag zelf verwijderd worden onder de voorwaarden terug te vinden op:
<https://ovam.vlaanderen.be/wie-mag-wat-verwijderen>

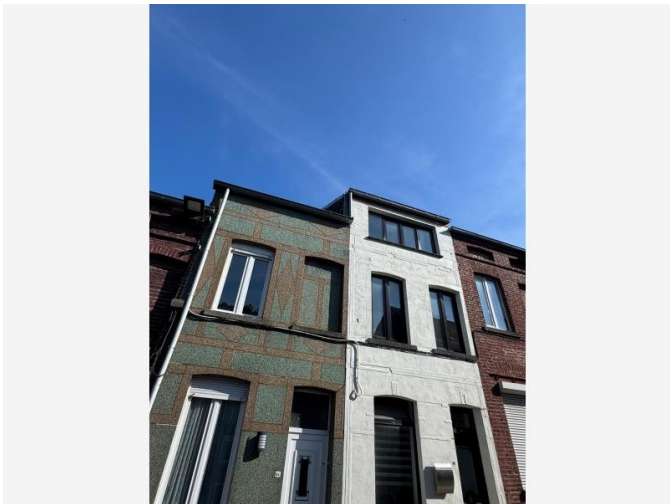
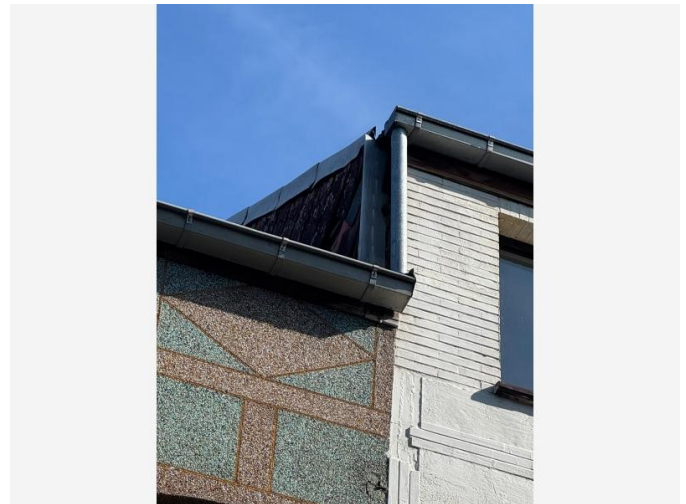
Het asbestmateriaal valt onder de mijlpaal van 2034.

Eindbeoordeling materiaalrisico	Verhoogd materiaalrisico en/of verhoogde kans op vezelvrijgave
---------------------------------	--

Gebondenheid	Categorie 1: hechtgebonden in oorsprong
Asbestsoort (vezeltype)	Crocidoliet aanwezig
Asbestconcentratie	Laag (< 50%)
Afschermingsgraad van het gehele materiaal	Geheel of deels vrij aan de buitenlucht
Toestand van het materiaal	Matig beschadigd, matig verweerd

Beschrijving	gevelleien zijgevels
Omgeving	Buiten
Primaire drager	Wand buitenschil
Asbestmateriaal	Dak- en gevelbekleding - Lei, shingle
Bindmiddel van asbestmateriaal	Cement
Gebondenheid op basis van bindmiddel	Hecht
Hoeveelheid (oppervlakte - aantal)	• 10,00 m ² - 1 stuk
Totale oppervlakte	10,00 m ²
Eenvoudig bereikbaar	Ja
Bevestigingswijze	• Genageld, geniet
Identificatiemethode	Vaststelling zonder monsternamen
Destructieve handeling voor identificatie	Nee
Opmerking	Geschatte oppervlakte.

- Verwijder dit asbestmateriaal zo snel mogelijk. Volg de toestand goed op.
- Hemelwater dat afspoelt van asbestcement daken of gevels kan asbestdeeltjes bevatten. Gebruik het enkel voor gesloten circuits (bv. spoelen toiletten). Reinig na het vervangen van het dak of de gevel de dakgoten en regenwaterput of -ton om asbesthoudend sediment of slib te verwijderen

- Eenvoudige handelingen: mag via doe-het-zelf of door werknemer(s) met opleidingsattest eenvoudige handelingen
De toepassing mag zelf verwijderd worden onder de voorwaarden terug te vinden op:
<https://ovam.vlaanderen.be/wie-mag-wat-verwijderen>

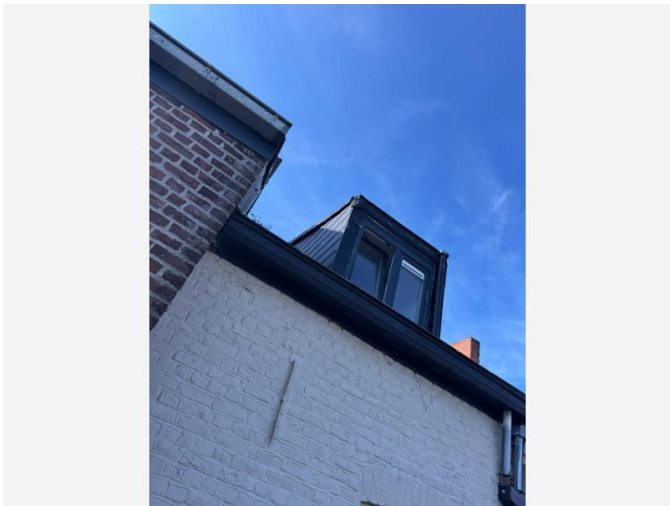
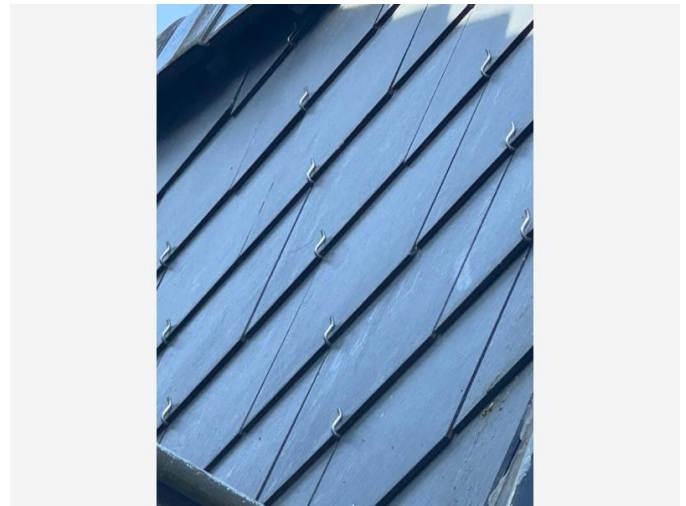
Het asbestmateriaal valt onder de mijlpaal van 2034.

Eindbeoordeling materiaalisico	Laag materiaalisico en/of verlaagde kans op vezelvrijgave
--------------------------------	---

Gebondenheid	Categorie 1: hechtgebonden in oorsprong
Asbestsoort (vezeltype)	Crocidoliet aanwezig
Asbestconcentratie	Laag (< 50%)
Afschermingsgraad van het gehele materiaal	Geheel of deels vrij aan de buitenlucht
Toestand van het materiaal	Licht beschadigd, licht verweerd. Intact calciumsilicaatmateriaal of categorie III 'gebondenheid'

Beschrijving	Gevelleien dakkapel
Omgeving	Buiten
Primaire drager	Wand buitenschil
Asbestmateriaal	Dak- en gevelbekleding - Lei, shingle
Bindmiddel van asbestmateriaal	Cement
Gebondenheid op basis van bindmiddel	Hecht
Hoeveelheid (oppervlakte - aantal)	• 3,00 m ² - 1 stuk
Totale oppervlakte	3,00 m ²
Eenvoudig bereikbaar	Ja
Bevestigingswijze	• Genageld, geniet
Identificatiemethode	Vaststelling zonder monstername
Destructieve handeling voor identificatie	Nee

- Verwijder dit asbestmateriaal zo snel mogelijk. Volg de toestand goed op.
- Hemelwater dat afspoelt van asbestcement daken of gevels kan asbestdeeltjes bevatten. Gebruik het enkel voor gesloten circuits (bv. spoelen toiletten). Reinig na het vervangen van het dak of de gevel de dakgoten en regenwaterput of -ton om asbesthoudend sediment of slib te verwijderen

- Eenvoudige handelingen: mag via doe-het-zelf of door werknemer(s) met opleidingsattest eenvoudige handelingen
De toepassing mag zelf verwijderd worden onder de voorwaarden terug te vinden op:
<https://ovam.vlaanderen.be/wie-mag-wat-verwijderen>

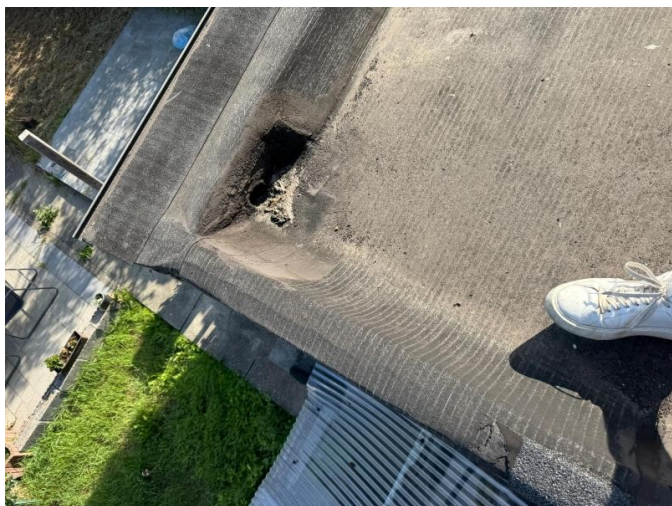
De toplaag is niet asbesthoudend. Onder deze laag bevinden zich mogelijk nog oude asbesthoudende lagen roofing. Laat een staalname uitvoeren voor aanvang van werken.

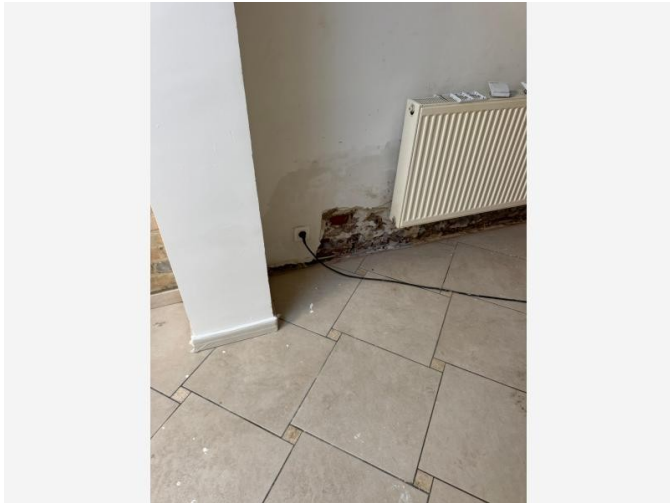
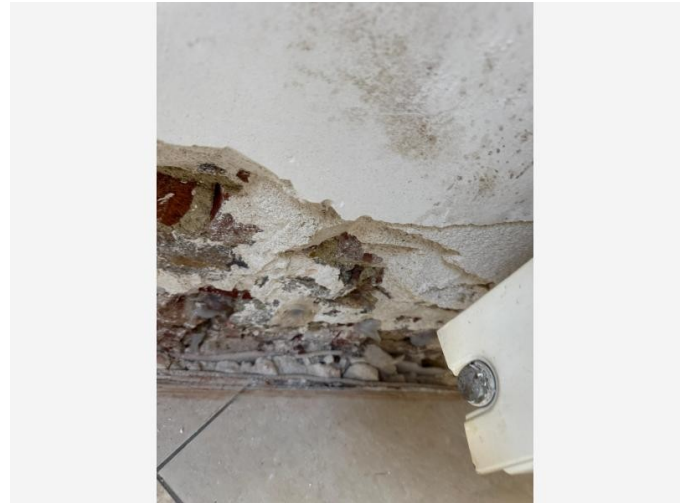
Fiche 6: Pleisterwerk Muren

Geen asbest

#	Type	Referentie	Resultaat
6.1	Mengmonster	6781	Geen asbest

Beschrijving	Pleisterwerk Muren
Omgeving	Binnen
Primaire drager	Binnenwand
Bindmiddel van materiaal	Gips - kalk
Gebondenheid op basis van bindmiddel	Niet-hechtgebonden
Hoeveelheid (oppervlakte - dikte - aantal)	• 150,00 m ² - 2,00 cm - 1 stuk
Totaal volume	3,00 m ³
Identificatiemethode	Vaststelling met monstername
Destructieve handeling voor identificatie	Nee
Opmerking	Geen zichtbaar pleisterwerk op de plafonds. Geschatte hoeveelheid voor de muren.
