Asbestinventarisatattest

Jozef Wautersstraat 84, 9050 Gent

Attestnummer : 20250711-000376.001

Uitgegeven op : 11.07.2025

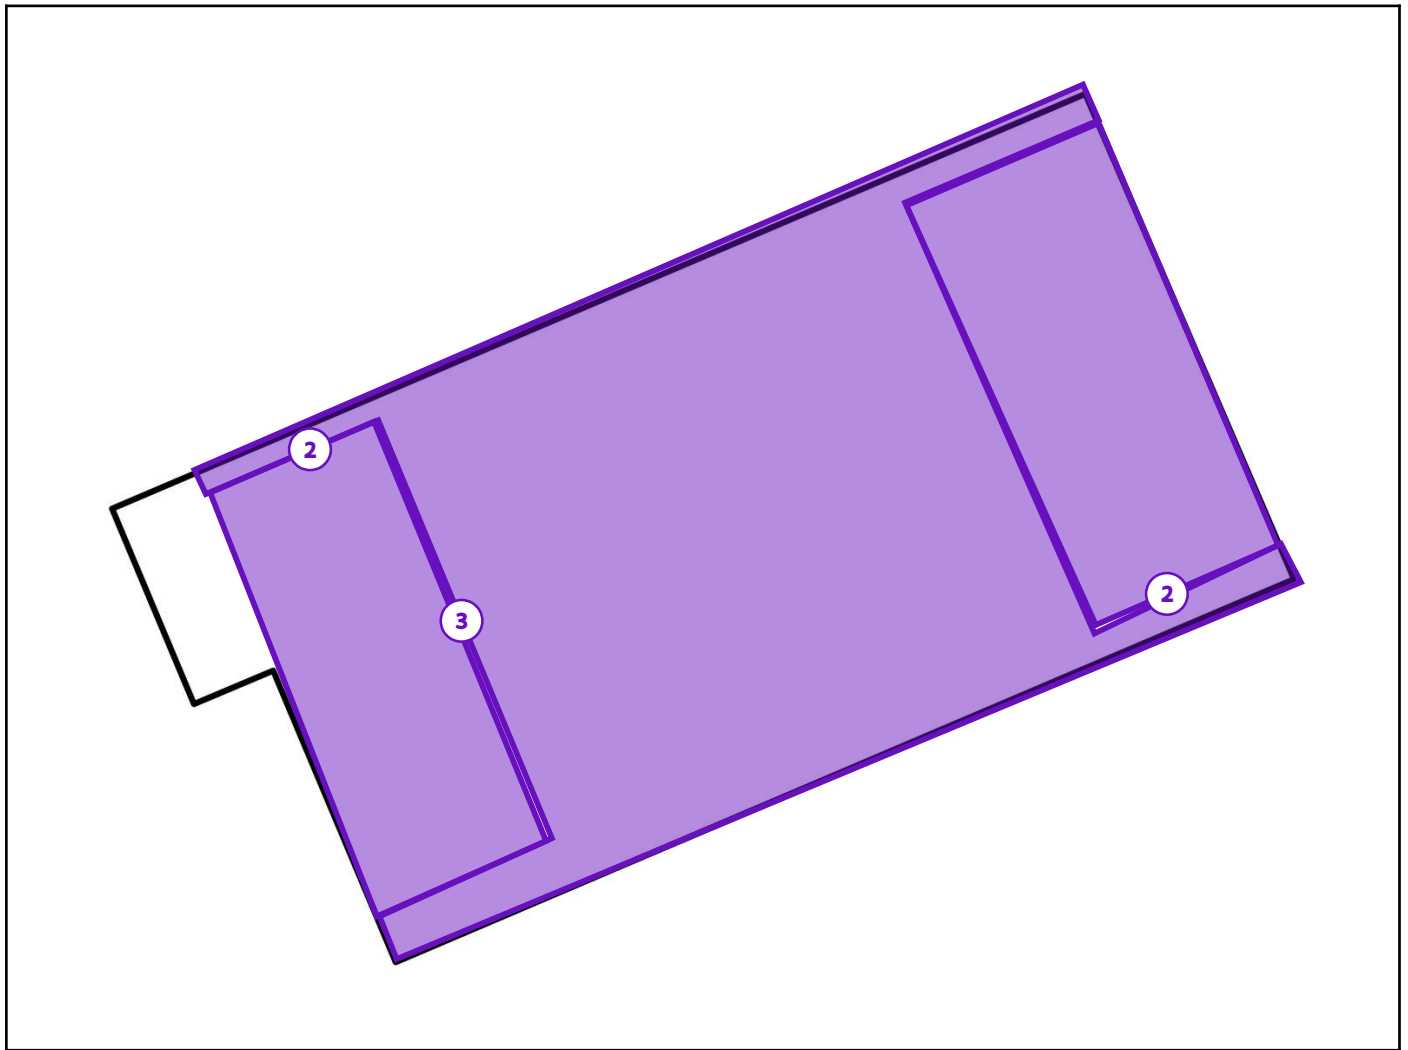
Plan 1.7: Dakplan

Beschrijving	Type	Actie
2. Afwerking plat dak	Beperking	-
3. Afwerking hellend dak	Advies	-

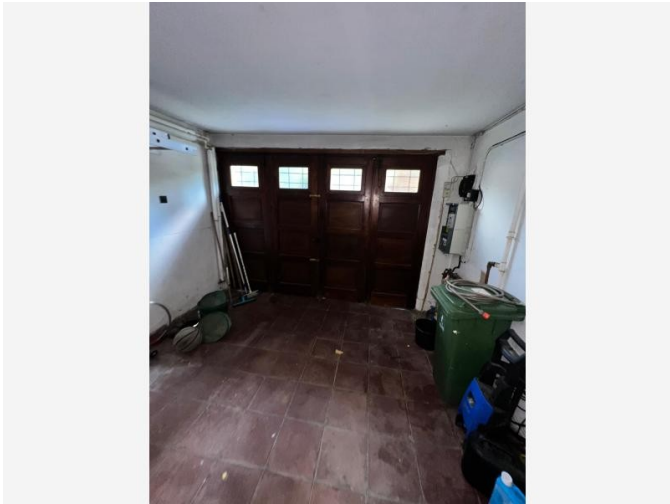
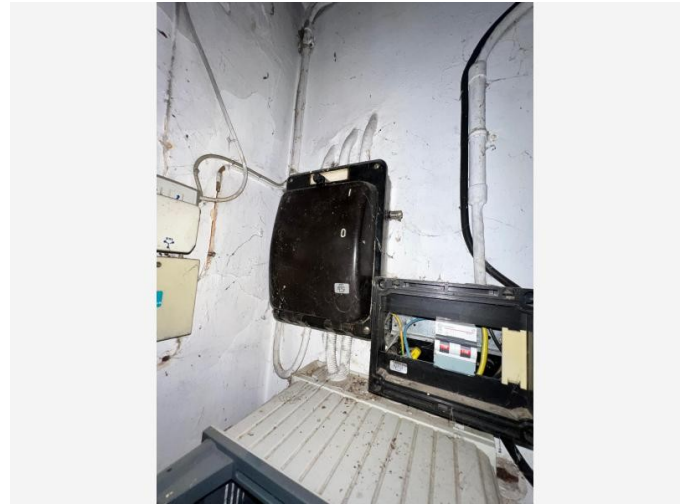
Conclusie

Het asbestmateriaal valt onder de mijlpaal van 2040.

Eindbeoordeling materiaalrisico	Laag materiaalrisico en/of verlaagde kans op vezelvrijgave
---------------------------------	--

Gebondenheid	Categorie 1: hechtgebonden in oorsprong
Asbestsoort (vezeltype)	Crocidoliet aanwezig
Asbestconcentratie	Laag (< 50%)
Afschermingsgraad van het gehele materiaal	Geheel of deels (ook) vrij aan de binnenlucht
Toestand van het materiaal	Onbeschadigd, niet verweerd

Beschrijving	Bakelieten elementen
Omgeving	Binnen
Primaire drager	Communicatie en elektrische infrastructuur en uitrusting
Asbestmateriaal	Plaat, paneel, tablet - Type Bakeliet
Bindmiddel van asbestmateriaal	Kunststof of -hars
Gebondenheid op basis van bindmiddel	Hecht
Hoeveelheid (oppervlakte - dikte - aantal)	• 0,02 m ² - 10,00 cm - 1 stuk
Totaal volume	0,002 m ³
Eenvoudig bereikbaar	Ja
Bevestigingswijze	• Geschroefd
Identificatiemethode	Vaststelling zonder monsternamen
Destructieve handeling voor identificatie	Nee

Zorgvuldig beheren

- Zorg voor een veilig beheer. Vermijd het beschadigen van het asbestmateriaal. Controleer de toestand jaarlijks op wijzigingen.
- Zorg voor een veilig beheer en verwijder dit asbestmateriaal wanneer het bij werken eenvoudig bereikbaar wordt. Controleer de toestand jaarlijks op wijzigingen.

- Eenvoudige handelingen: mag via doe-het-zelf of door werknemer(s) met opleidingsattest eenvoudige handelingen
Deze verwijdermethode valt onder de vorm van eenvoudige handelingen conform de VLAREM en de Codex Welzijn op het werk. De toestand moet echter ongewijzigd blijven tijdens het verwijderen. Alle maatregelen opgenomen in de wetgeving moeten strikt nageleefd worden.

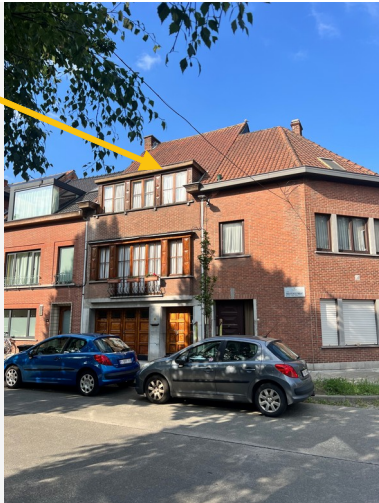
Situeringsfoto

Tijdelijke beperking

Reden: Het te onderzoeken materiaal situeert zich hoger dan 3,50 m te rekenen vanaf een veilige ondergrond

Uitleg van de asbestdeskundige: De afwerking van het plat dak kan niet worden vastgesteld van op een veilige ondergrond. er zijn ook geen dakvensters die uit kijken op de platte daken. om die reden wordt deze beperkingsfiche opgesteld.

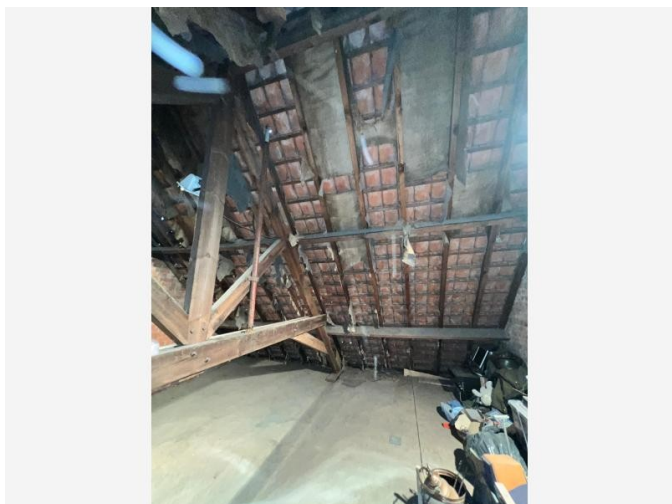
Vrije foto

Het hellend dak werd langs binnen afgewerkt met niet-asbestverdachte materialen. om die reden wordt deze adviesfiche opgesteld met de opmerking dat bij ingrijpende renovatiewerken destructief onderzoek is aangewezen om na te gaan of asbesthoudende materialen aanwezig zijn in het dak. ter info: op zolder waren de dakpannen langs binnen zichtbaar. hier was dus geen onderdak aanwezig.

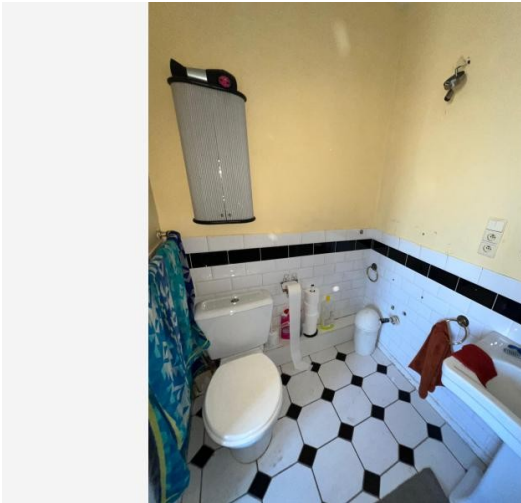
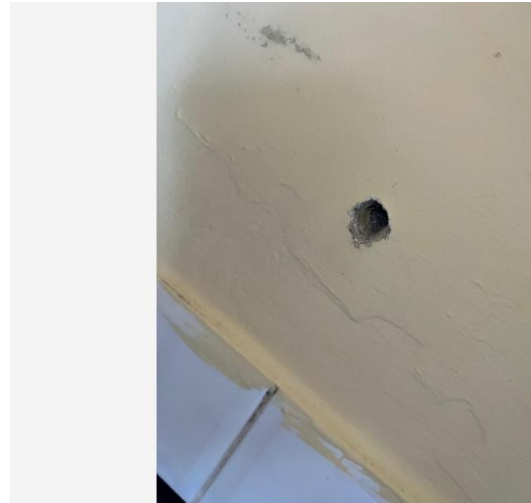
Fiche 4: Pleisterwerk muren

Geen asbest

#	Type	Referentie	Resultaat
4.1	Mengmonster	MM01	Geen asbest

Beschrijving	Pleisterwerk muren
Omgeving	Binnen
Primaire drager	Binnenwand
Bindmiddel van materiaal	Gips - kalk
Gebondenheid op basis van bindmiddel	Niet-hechtgebonden
Hoeveelheid (oppervlakte - dikte - aantal)	• 300,00 m ² - 1,00 cm - 1 stuk
Totaal volume	3,00 m ³
Identificatiemethode	Vaststelling met monstername
Destructieve handeling voor identificatie	Nee
Opmerking	Hoeveelheid asbest in het pleisterwerk werd niet bepaald aangezien er geen asbest werd teruggevonden in het mengstaal.

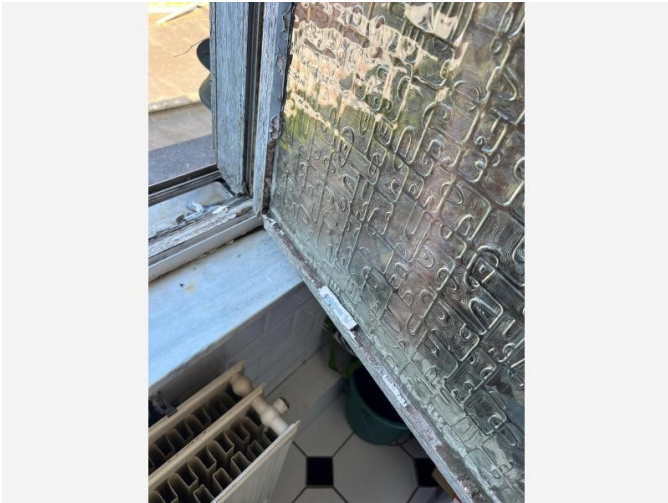
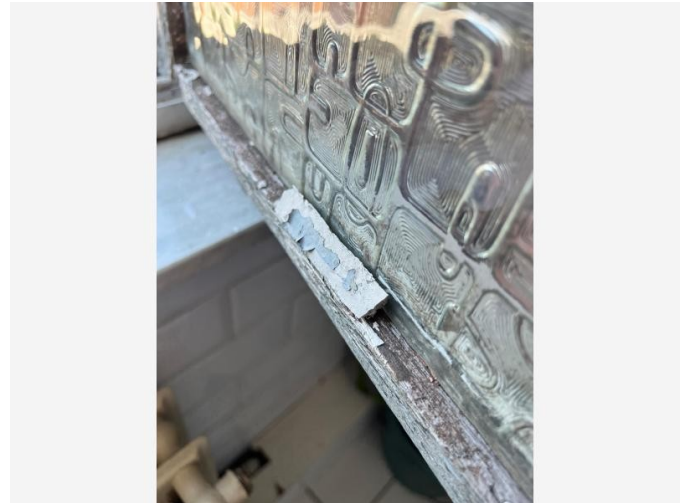
Fiche 5: Stopverf

Geen asbest

#	Type	Referentie	Resultaat
5.1	Puntmonster	MM03	Geen asbest

Beschrijving	Stopverf
Omgeving	Grenst aan binnen- en buitenlucht
Primaire drager	Wandopening verticaal (raam, deur, ...)
Bindmiddel van materiaal	Kitten, mastiek, pasta
Gebondenheid op basis van bindmiddel	Hecht
Hoeveelheid (gewicht - aantal)	• 0,20 kg - 1 stuk
Totaal gewicht	0,20 kg
Identificatiemethode	Vaststelling met monstername
Destructieve handeling voor identificatie	Nee
Opmerking	Deze oppervlakte, volumes en gewichten zijn niet gemeten, maar geschat op basis van een benadering van de aanwezige kitten (de opgegeven hoeveelheden mogen niet gebruikt worden als maatstaf voor heffingen).

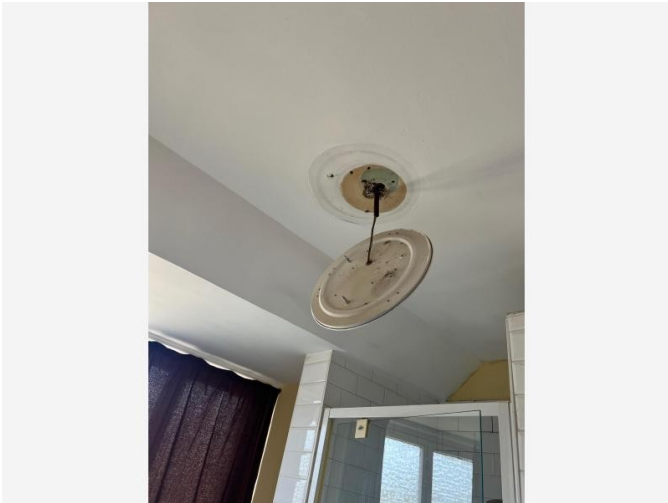
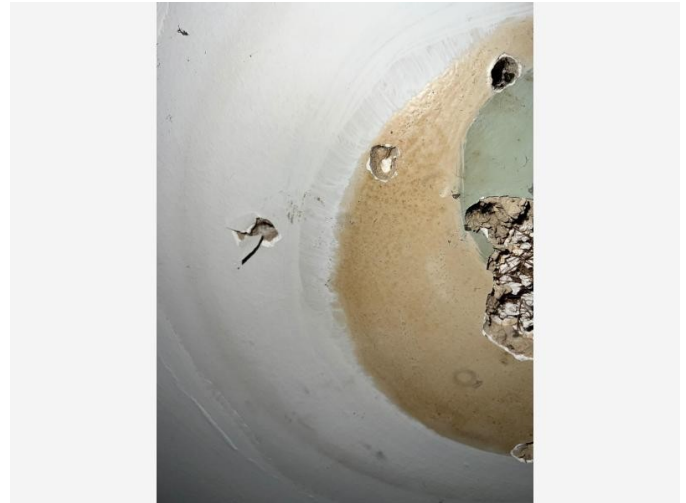
Fiche 6: Pleisterwerk plafonds

Geen asbest

#	Type	Referentie	Resultaat
6.1	Mengmonster	MM02	Geen asbest

Beschrijving	Pleisterwerk plafonds
Omgeving	Binnen
Primaire drager	Plafond
Bindmiddel van materiaal	Gips - kalk
Gebondenheid op basis van bindmiddel	Niet-hechtgebonden
Hoeveelheid (oppervlakte - dikte - aantal)	• 150,00 m ² - 1,00 cm - 1 stuk
Totaal volume	1,50 m ³
Identificatiemethode	Vaststelling met monstername
Destructieve handeling voor identificatie	Nee
Opmerking	Hoeveelheid asbest in het pleisterwerk werd niet bepaald aangezien er geen asbest werd teruggevonden in het mengstaal.
