# Asbestinventarisatetest

Diksmuidse Weg 10, 8620 Nieuwpoort

Attestnummer : 20241004-000264.000

Uitgegeven op : 04.10.2024

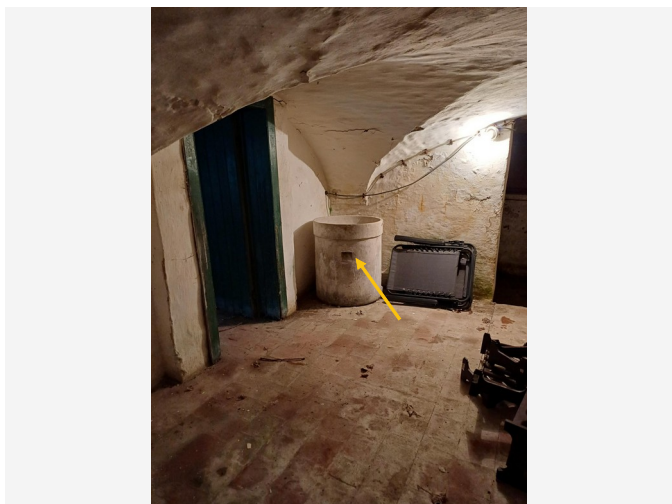
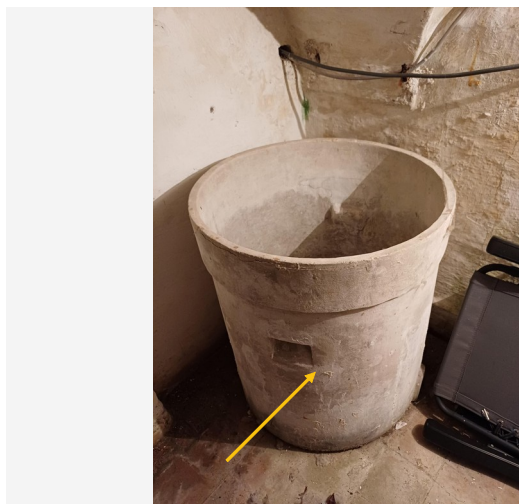
Het asbestmateriaal valt onder de mijlpaal van 2040.

**Dringend verwijderen**

| Beschrijving | Bloembak |
| Bindmiddel van asbestmateriaal | Cement |
| Hoeveelheid (gewicht - aantal) | <ul style="list-style-type: none"><li>• 15,00 kg - 1 stuk</li></ul> |

- Verwijder het asbestafval.

- Eenvoudige handelingen: mag via doe-het-zelf of door werknemer(s) met opleidingsattest eenvoudige handelingen  
Voer deze toepassing op de passende en de voorgeschreven manier af naar het recyclagepark.

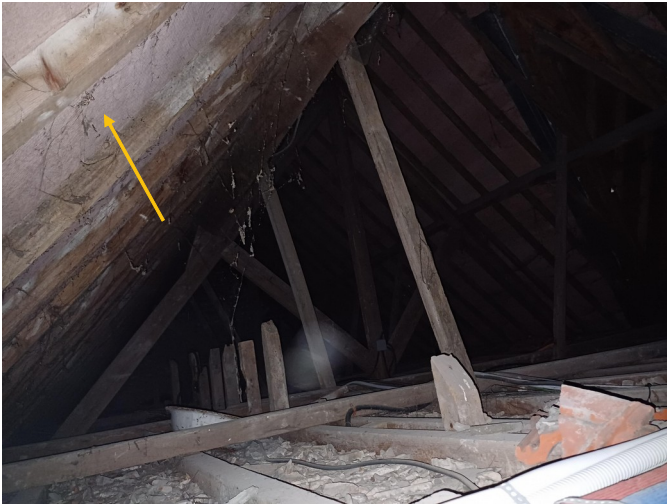
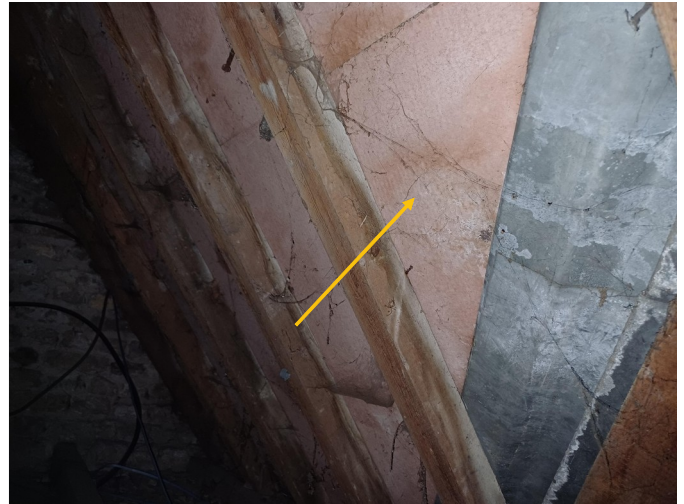
Maatregelen nemen

| Eindbeoordeling materiaalrisico | Verhoogd materiaalrisico en/of verhoogde kans op vezelvrijgave |

| Asbestsoort (vezeltype) | Crocidoliet aanwezig |
| Toestand van het materiaal | Licht beschadigd, licht verweerd. Intact calciumsilicaatmateriaal of categorie III 'gebondenheid' |

| Beschrijving | Onderdakplaat |
| Eenvoudig bereikbaar | Nee <ul style="list-style-type: none"><li>• Verwijdering tast de bouwkundige integriteit aan.</li></ul> |

- Zorg voor een veilig beheer en verwijder dit asbestmateriaal wanneer het bij werken eenvoudig bereikbaar wordt. Controleer de toestand jaarlijks op wijzigingen.

- Eenvoudige handelingen: mag via doe-het-zelf of door werknemer(s) met opleidingsattest eenvoudige handelingen  
Deze toepassing is enkel eenvoudig bereikbaar bij ingrijpende dakwerken. Het is aangewezen deze toepassing door een deskundige dakwerker te laten verwijderen.

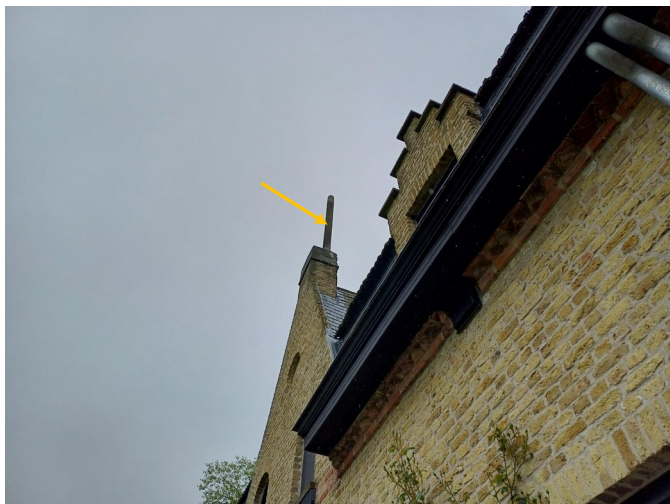
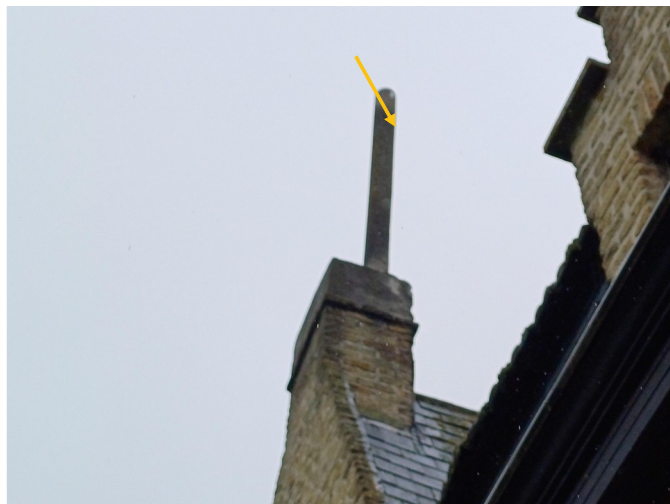
Zorgvuldig beheren

| Eindbeoordeling materiaalrisico | Laag materiaalrisico en/of verlaagde kans op vezelvrijgave |

| Asbestsoort (vezeltype) | Crocidoliet aanwezig |
| Toestand van het materiaal | Licht beschadigd, licht verweerd. Intact calciumsilicaatmateriaal of categorie III 'gebondenheid' |

| Beschrijving | Buis, schoorsteen |

- Zorg voor een veilig beheer en verwijder dit asbestmateriaal wanneer het bij werken eenvoudig bereikbaar wordt. Controleer de toestand jaarlijks op wijzigingen.
- Verwijder dit asbestmateriaal zo snel mogelijk. Volg de toestand goed op.

- Eenvoudige handelingen: mag via doe-het-zelf of door werknemer(s) met opleidingsattest eenvoudige handelingen  
Deze toepassing kan verwijderd worden maar bevindt op hoogte. Deze toepassing kan zich ook binnenin de schoorsteen/schouw bevinden.

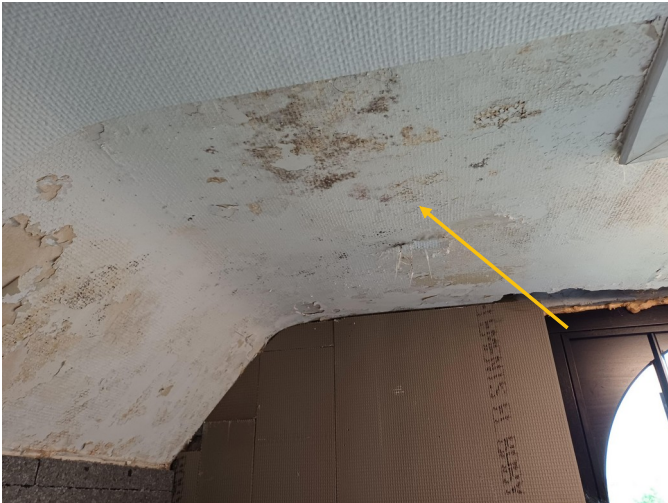
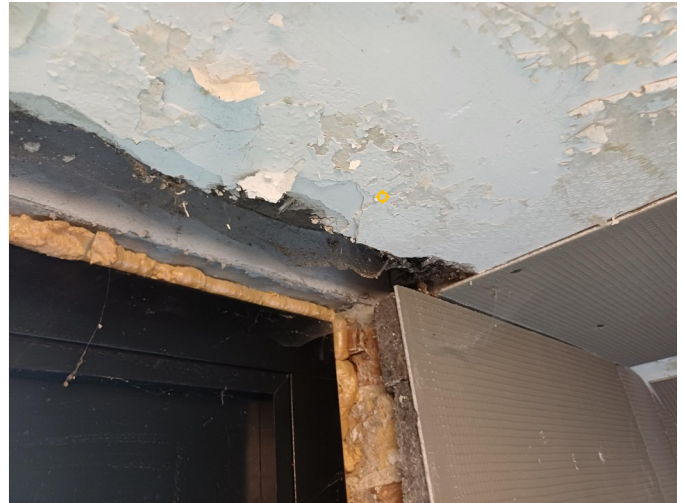
## Fiche 4: Pleisterwerk, plafond

Geen asbest

| # | Type | Referentie | Resultaat |
|---|---|---|---|
| 4.1 | Mengmonster | ASB-006 ADI24-02/1-6 | Geen asbest |

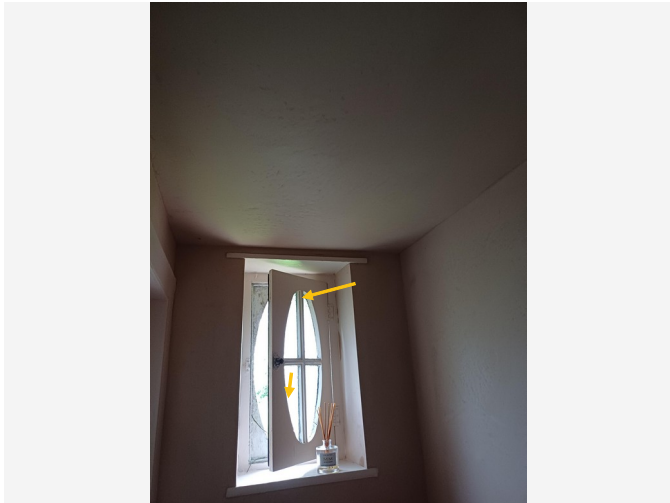
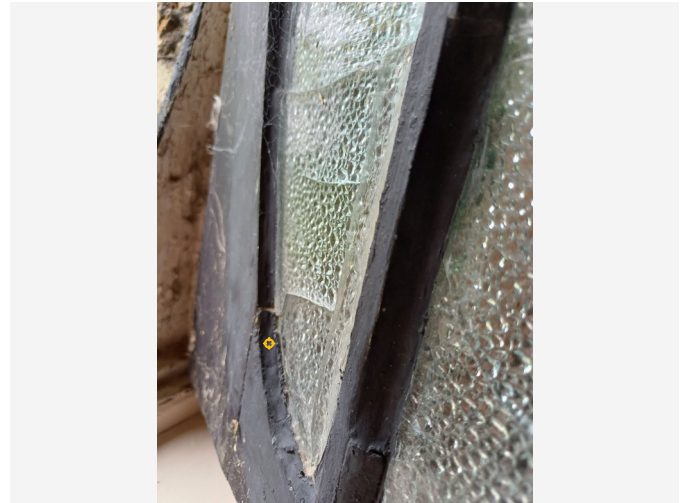
Geen asbest

| # | Type | Referentie | Resultaat |
|---|---|---|---|
| 5.1 | Puntmonster | ASB-002 ADI24-02/1-2 | Geen asbest |

| Beschrijving | Mastiek, raam toilet gelijkvloers |

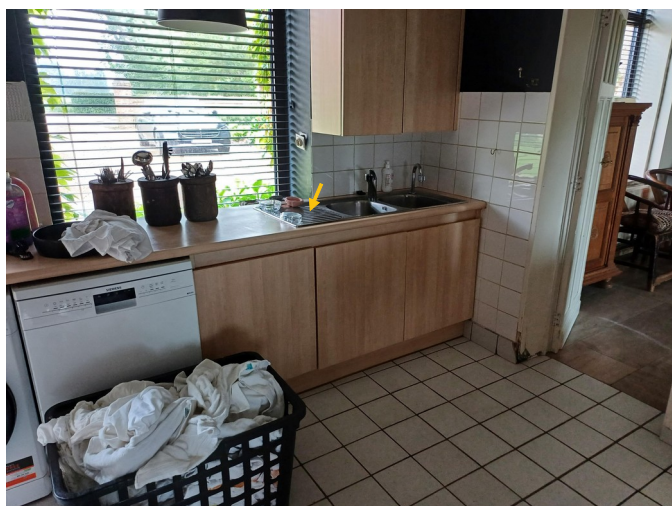
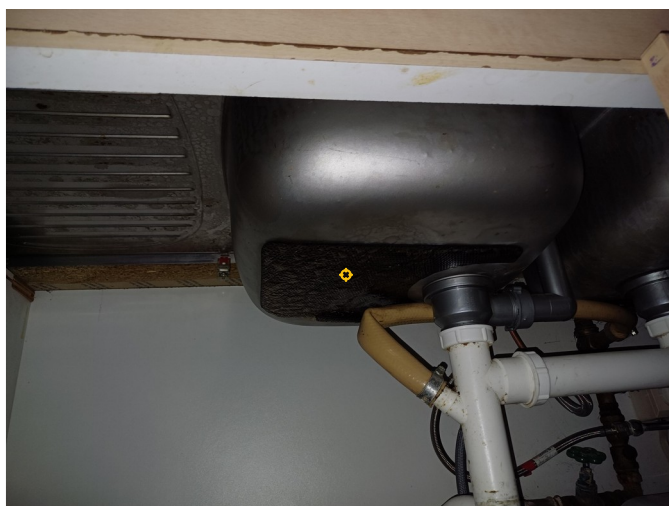
## Fiche 6: Teer, spoelbak keuken

Geen asbest

| # | Type | Referentie | Resultaat |
|---|---|---|---|
| 6.1 | Puntmonster | ASB-004 ADI24-02/1-4 | Geen asbest |

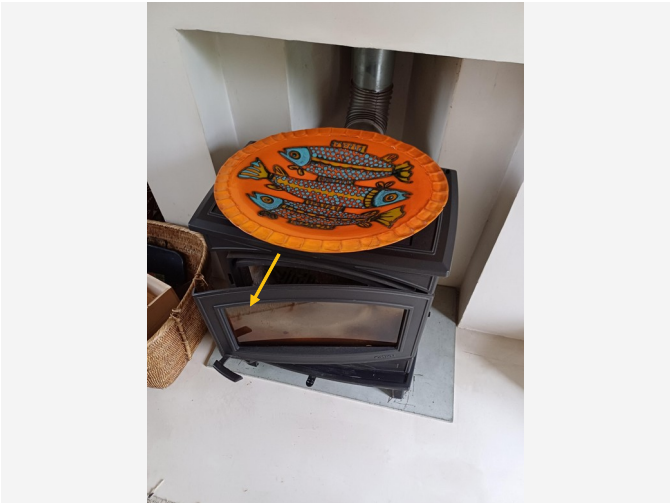
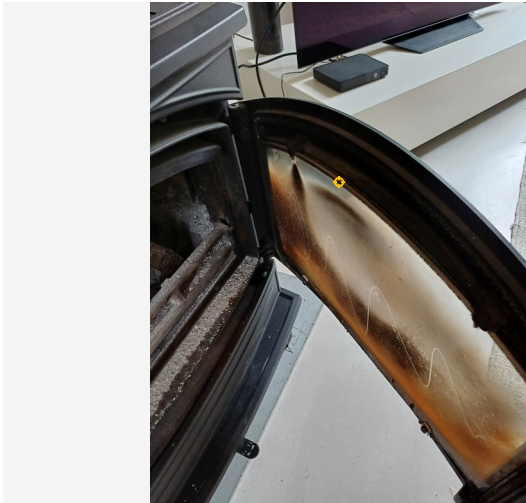
Geen asbest

| # | Type | Referentie | Resultaat |
|---|---|---|---|
| 7.1 | Puntmonster | ASB-001 ADI24-02/1-1 | Geen asbest |

| Beschrijving | Koord, haard living |

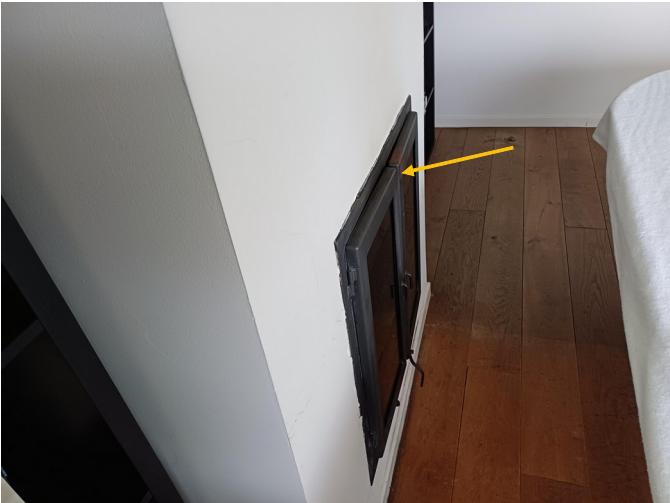
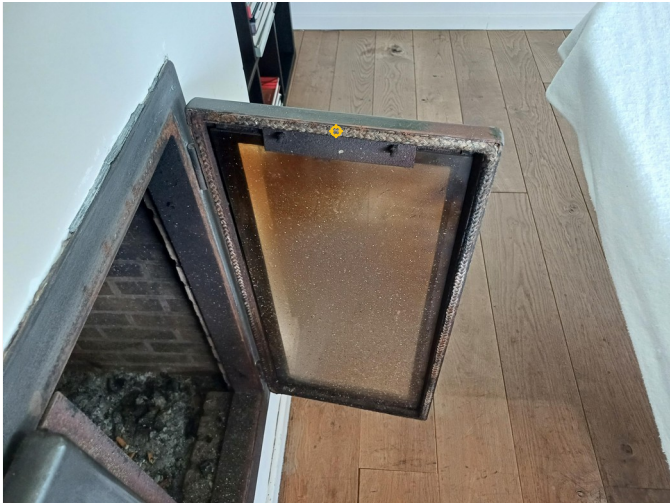
Geen asbest

| # | Type | Referentie | Resultaat |
|---|---|---|---|
| 8.1 | Puntmonster | ASB-003 ADI24-02/1-3 | Geen asbest |

| Beschrijving | Koord, kachel veranda |

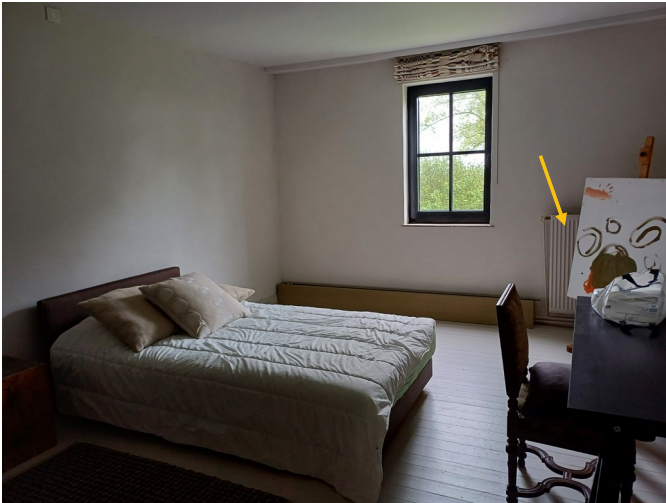
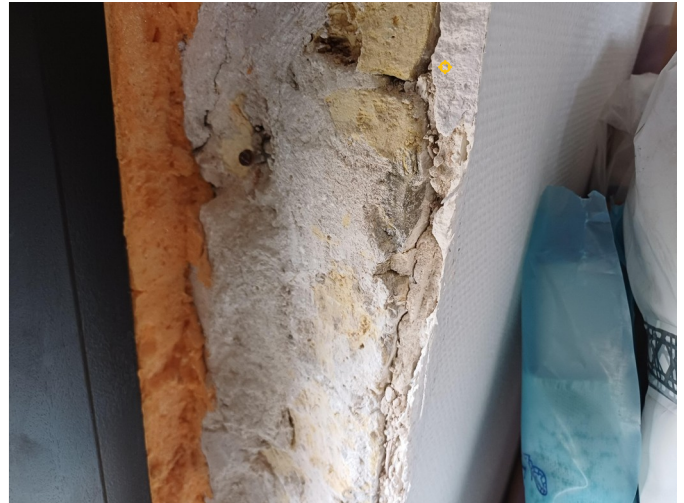
## Fiche 9: Pleisterwerk, wanden

Geen asbest

| # | Type | Referentie | Resultaat |
|---|---|---|---|
| 9.1 | Mengmonster | ASB-005 ADI24-02/1-5 | Geen asbest |
