# Asbestinventarisatetest

Gasthuisstraat 151, 9500 Geraardsbergen

Attestnummer : 20250805-000282.000

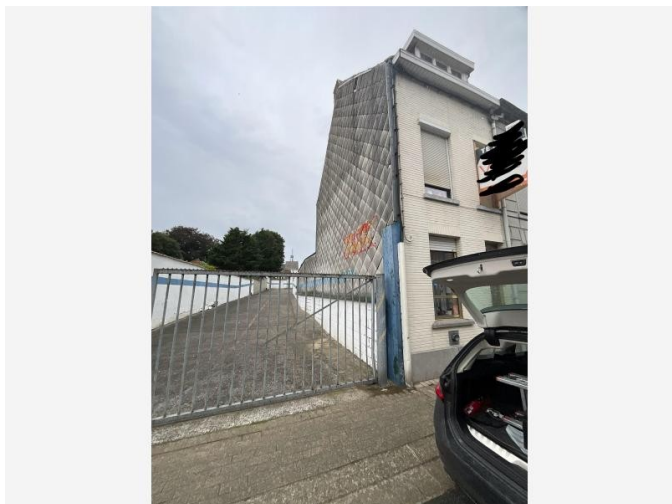
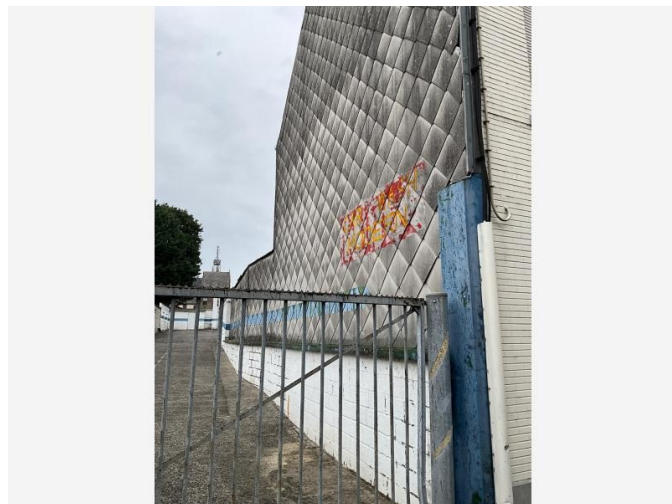
Het asbestmateriaal valt onder de mijlpaal van 2034.

Verwijderen

| Eindbeoordeling materiaalrisico | Verhoogd materiaalrisico en/of verhoogde kans op vezelvrijgave |

| Asbestsoort (vezeltype) | Crocidoliet aanwezig |
| Toestand van het materiaal | Matig beschadigd, matig verweerd |

| Beschrijving | Gevelleien |

- Zorg voor een veilig beheer. Vermijd het beschadigen van het asbestmateriaal. Controleer de toestand jaarlijks op wijzigingen.
- Voer bijkomende staalname(s) uit.

- Eenvoudige handelingen: mag via doe-het-zelf of door werknemer(s) met opleidingsattest eenvoudige handelingen  
Indien de leien in zijn geheel kunnen worden verwijderd zonder breken, kan dit via eenvoudige handelingen.  
Regelgeving wie mag wat verwijderen: <https://ovam.vlaanderen.be/wie-mag-wat-verwijderen>  
Voorzorgen & beschermingsmiddelen: <https://ovam.vlaanderen.be/voorzorgsmaatregelen-bij-asbestverwijdering>

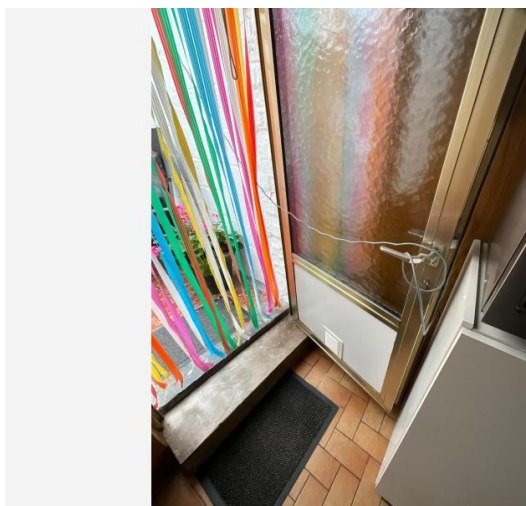
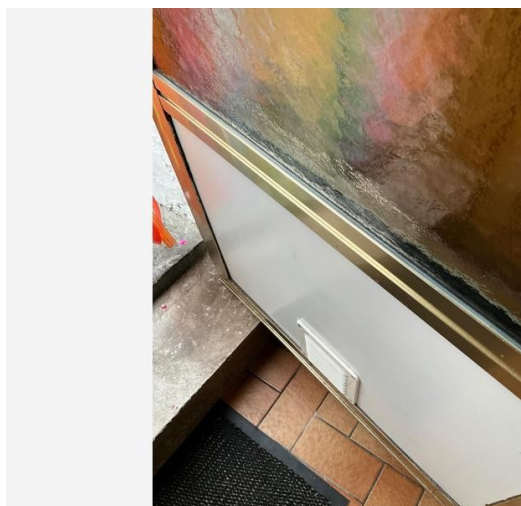
Het asbestmateriaal valt onder de mijlpaal van 2040.

Verwijderen

| Eindbeoordeling materiaalrisico | Verhoogd materiaalrisico en/of verhoogde kans op vezelvrijgave |

| Toestand van het materiaal | Licht beschadigd, licht verweerd. Intact calciumsilicaatmateriaal of categorie III 'gebondenheid' |

| Beschrijving | Glasal inlegplaat |

- Zorg voor een veilig beheer. Vermijd het beschadigen van het asbestmateriaal. Controleer de toestand jaarlijks op wijzigingen.
- Voer bijkomende staalname(s) uit.

- Eenvoudige handelingen: mag via doe-het-zelf of door werknemer(s) met opleidingsattest eenvoudige handelingen  
Het raam/deur kan in zijn geheel verwijderd worden.

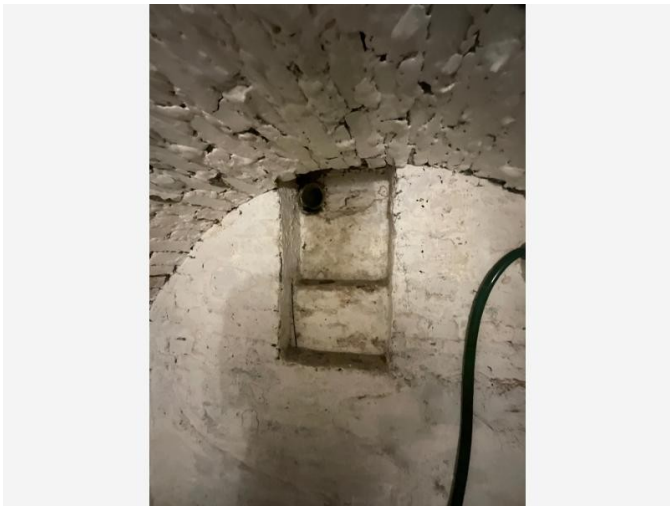
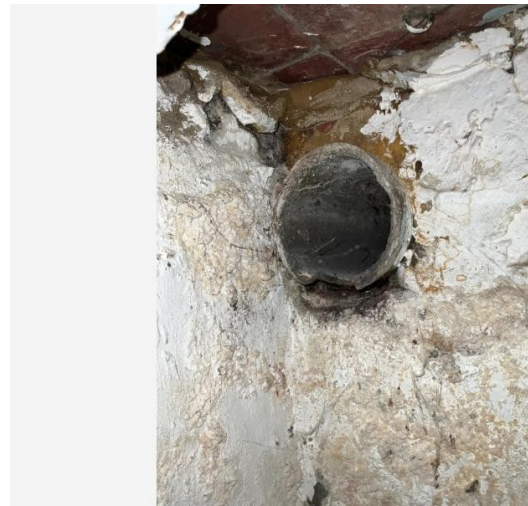
Het asbestmateriaal valt onder de mijlpaal van 2040.

Maatregelen nemen

| Eindbeoordeling materiaalarisico | Verhoogd materiaalarisico en/of verhoogde kans op vezelvrijgave |

| Toestand van het materiaal | Licht beschadigd, licht verweerd. Intact calciumsilicaatmateriaal of categorie III 'gebondenheid' |

| Beschrijving | Verluchtingsbuis asbestcement |

- Zorg voor een veilig beheer en verwijder dit asbestmateriaal wanneer het bij werken eenvoudig bereikbaar wordt. Controleer de toestand jaarlijks op wijzigingen.
- Voer bijkomende staalname(s) uit.

- Eenvoudige handelingen: mag via doe-het-zelf of door werknemer(s) met opleidingsattest eenvoudige handelingen  
Indien de buis bij structurele werken kan worden uitgegraven & verwijderd zonder breken, kan dit via eenvoudige handelingen.

Schermd de (eventueel beschadigde) uiteinden af met een asbestfixeermiddel om vezelvrijgave te voorkomen.  
Om het juiste type asbest te bepalen kan bijkomende staalname uitgevoerd worden.

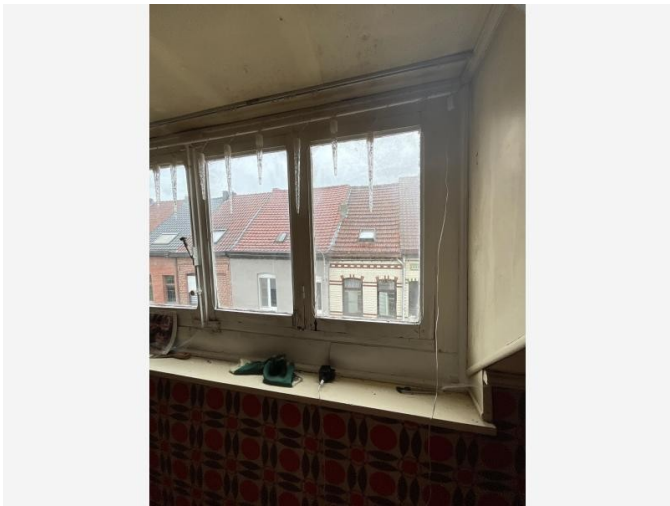
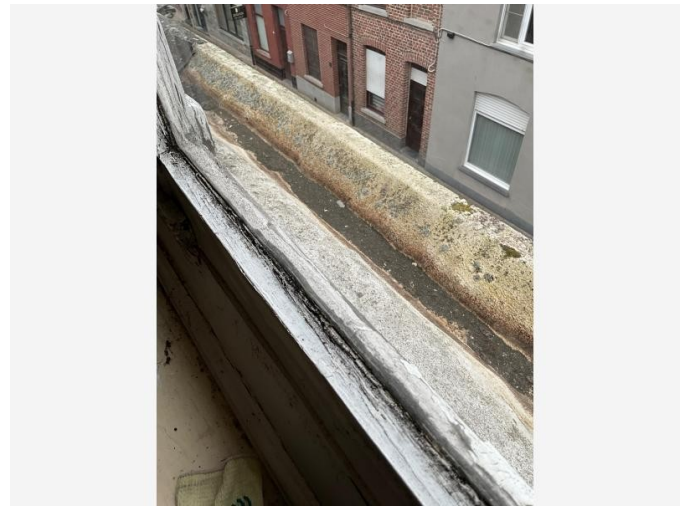
Het asbestmateriaal valt onder de mijlpaal van 2040.

Zorgvuldig beheren

| Eindbeoordeling materiaalrisico | Laag materiaalrisico en/of verlaagde kans op vezelvrijgave |

| Toestand van het materiaal | Licht beschadigd, licht verweerd. Intact calciumsilicaatmateriaal of categorie III 'gebondenheid' |

| Beschrijving | Mastiek ramen (schrijnwerk) |

- Zorg voor een veilig beheer. Vermijd het beschadigen van het asbestmateriaal. Controleer de toestand jaarlijks op wijzigingen.
- Voer bijkomende staalname(s) uit.

- Eenvoudige handelingen: mag via doe-het-zelf of door werknemer(s) met opleidingsattest eenvoudige handelingen  
De ramen/deuren kunnen in zijn geheel worden verwijderd.  
Regelgeving wie mag wat verwijderen: <https://ovam.vlaanderen.be/wie-mag-wat-verwijderen>  
Voorzorgen & beschermingsmiddelen: <https://ovam.vlaanderen.be/voorzorgsmaatregelen-bij-asbestverwijdering>

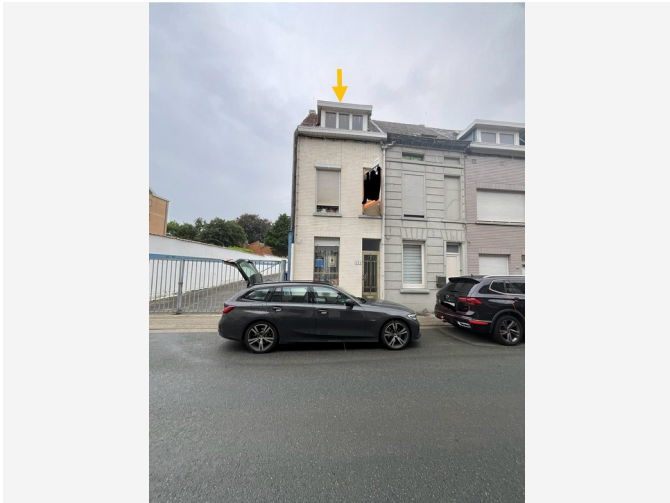
| Karakterisatie | Asbest (verdacht) |
| Primaire drager | Plat dak |

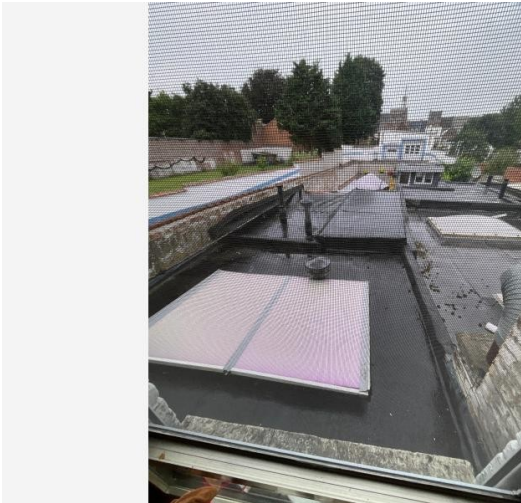
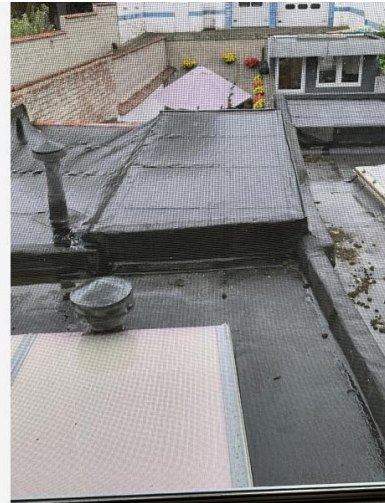
## Fiche 12: Roofing plat dak

Geen asbest

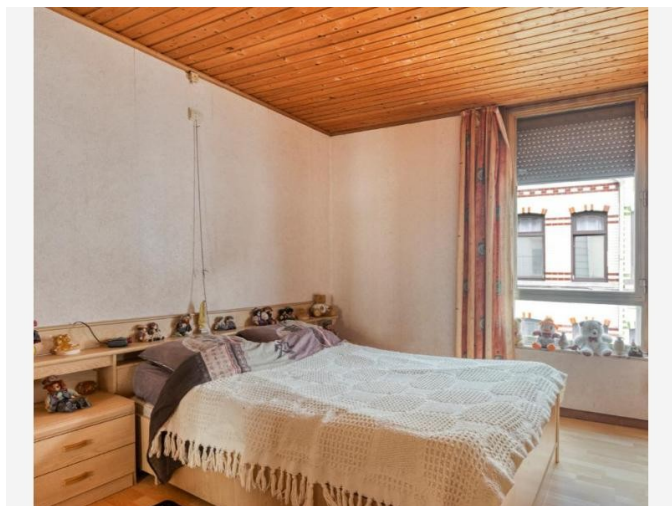
## Fiche 13: Pleisterwerk wanden

Geen asbest
