# Asbestinventarisatetest

Korte Nieuwstraat 11, 2280 Grobbendonk

Attestnummer : 20230521-000184.000

Uitgegeven op : 21.05.2023

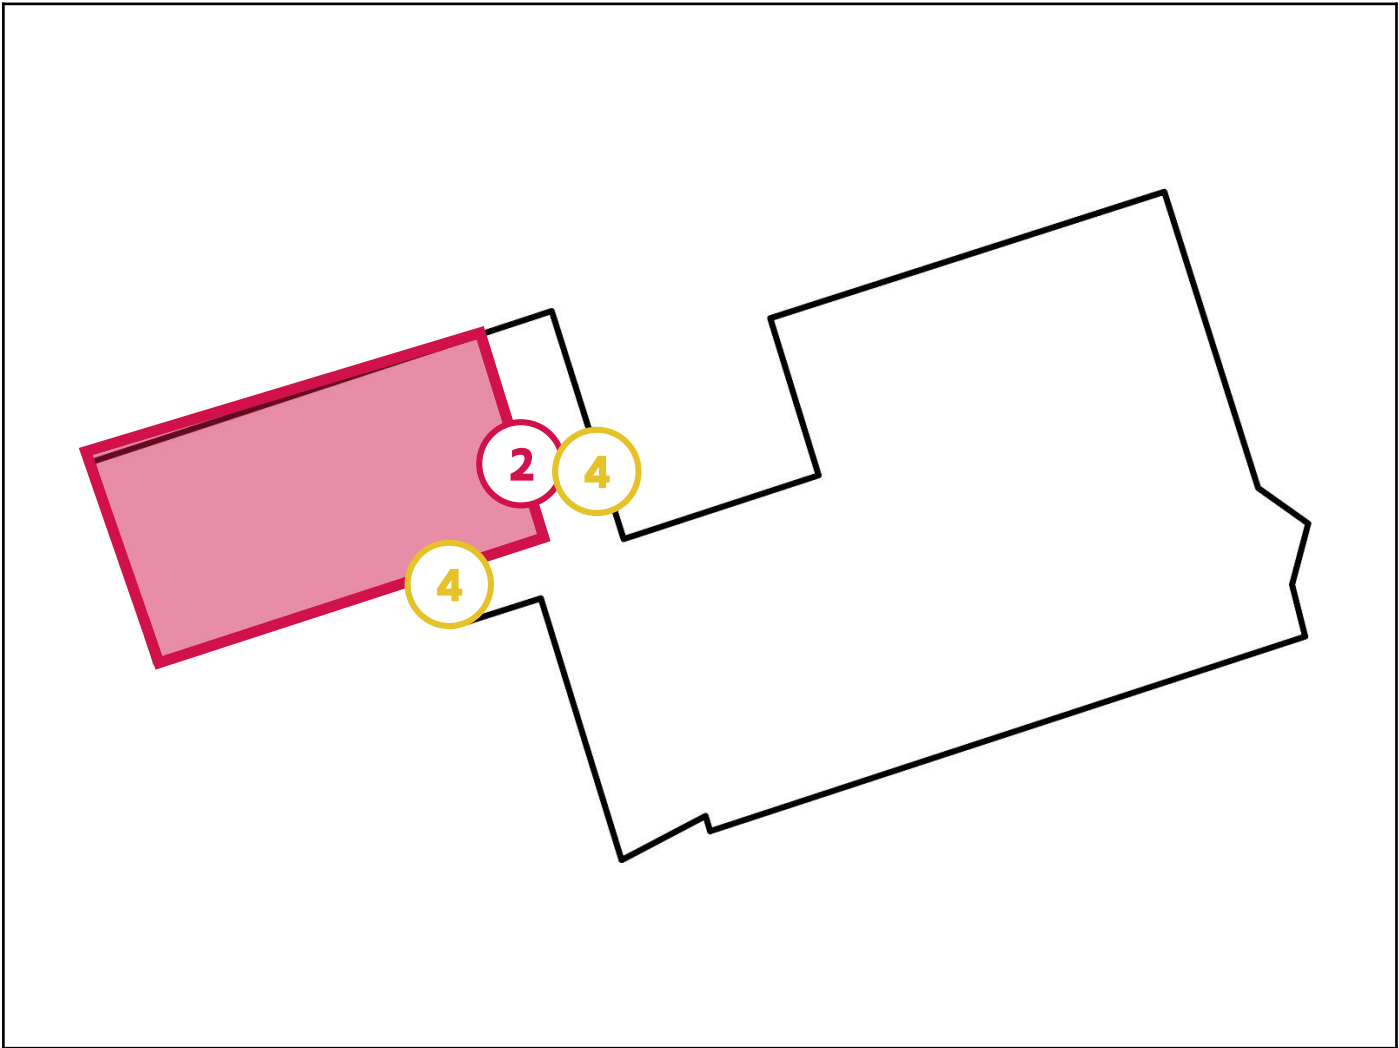
# Plan 1.1: Hoofdgebouw plan

| Beschrijving | Type | Actie |
|---|---|---|
| 2. Golfplaten aanbouw | Asbestmateriaal | Dringend verwijderen |
| 4. Glasal deuren veranda | Asbestmateriaal | Zorgvuldig beheren |

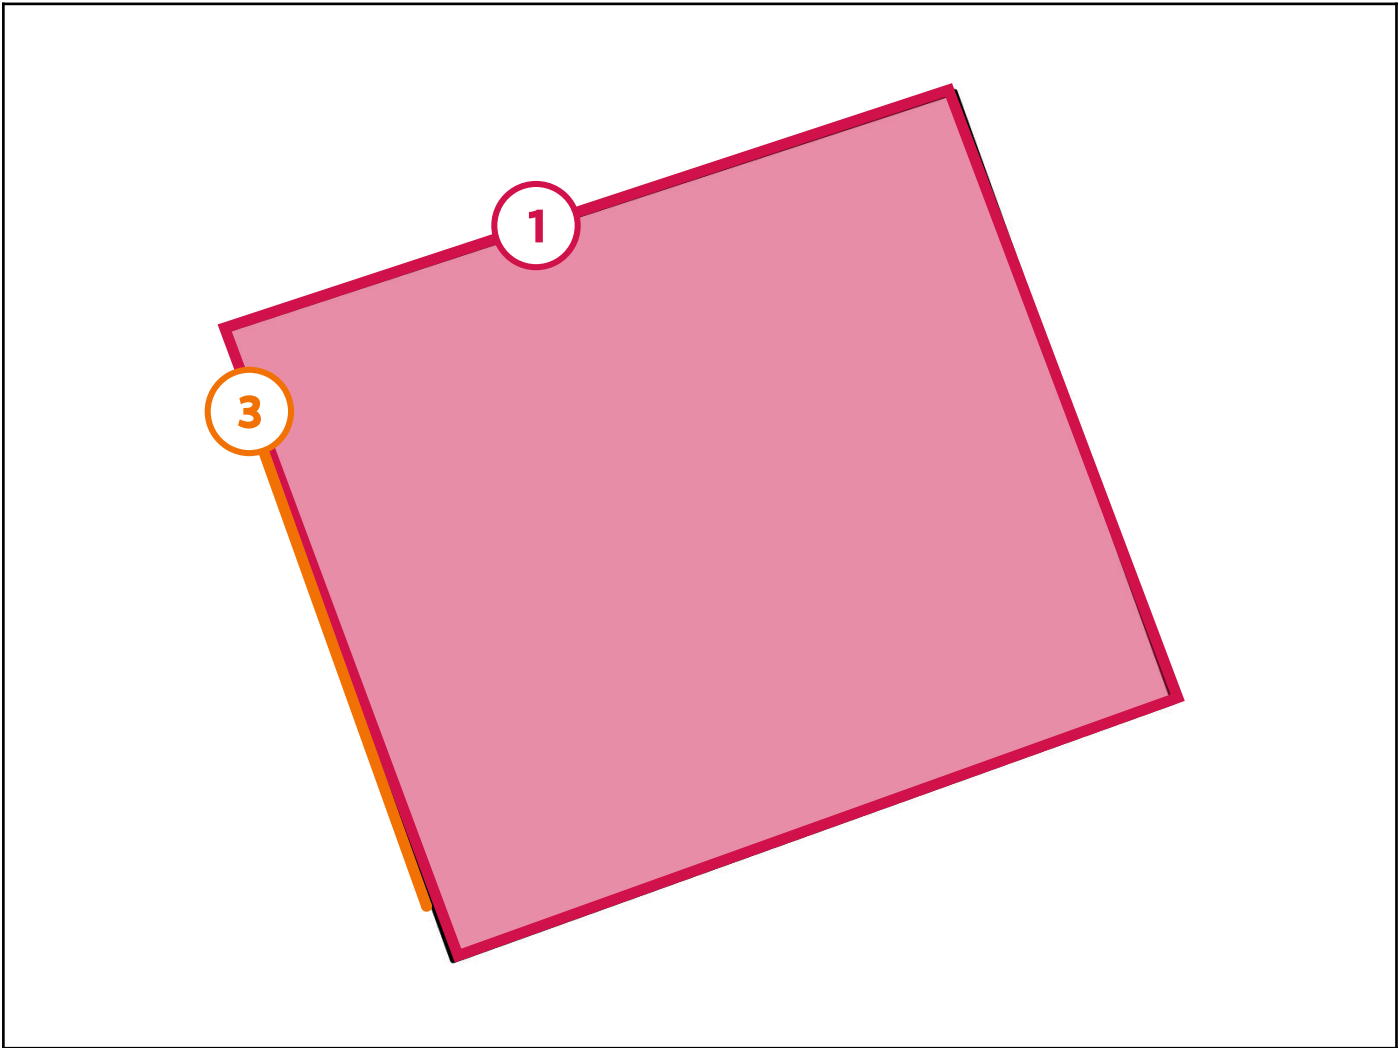
# Plan 3.1: Bijgebouw plan

| Beschrijving | Type | Actie |
|---|---|---|
| 1. Golfplaten bijbouw | Asbestmateriaal | Dringend verwijderen |
| 3. Stopverf bijbouw | Asbestmateriaal | Verwijderen |

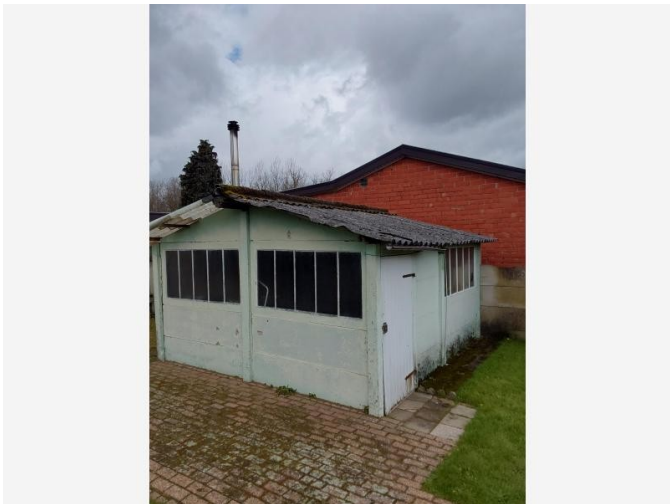
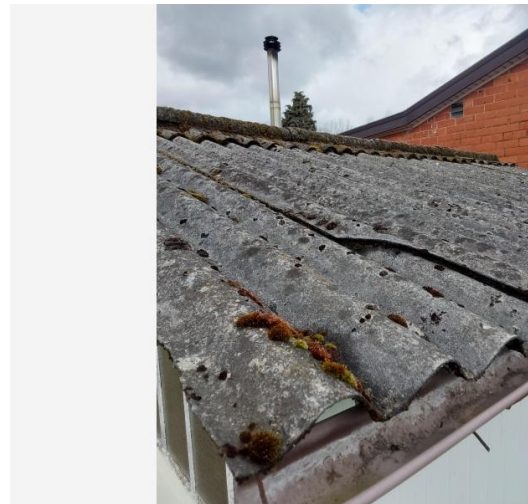
**Dringend verwijderen**

| Eindbeoordeling materiaalrisico | Hoog materiaalrisico en/of hoge kans op vezelvrijgave |

| Asbestsoort (vezeltype) | Crocidoliet aanwezig |
| Toestand van het materiaal | Matig beschadigd, matig verweerd |

| Beschrijving | Golfplaten bijbouw |
| Asbestmateriaal | Dak- en gevelbekleding - Golfplaat |

- Zorg voor een veilig beheer. Vermijd het beschadigen van het asbestmateriaal. Controleer de toestand jaarlijks op wijzigingen.
- Hemelwater dat afspoelt van asbestcement daken of gevels kan asbestdeeltjes bevatten. Gebruik het enkel voor gesloten circuits (bv. spoelen toiletten). Reinig na het vervangen van het dak of de gevel de dakgoten en regenwaterput of -ton om asbesthoudend sediment of slib te verwijderen

- Eenvoudige handelingen: mag via doe-het-zelf of door werknemer(s) met opleidingsattest eenvoudige handelingen  
Hechtgebonden buitentoepassing mag je zelf verwijderen of via aannemer met EH opleiding, golfplaten dienen in 1 geheel verwijderd te worden, zonder te breken.

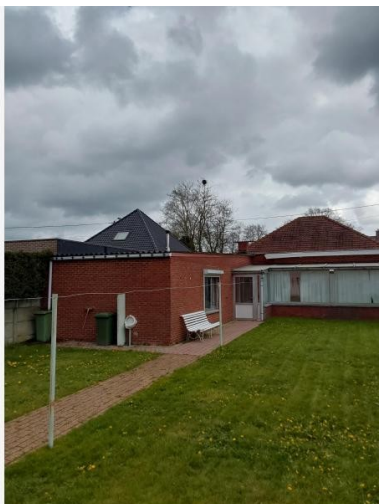
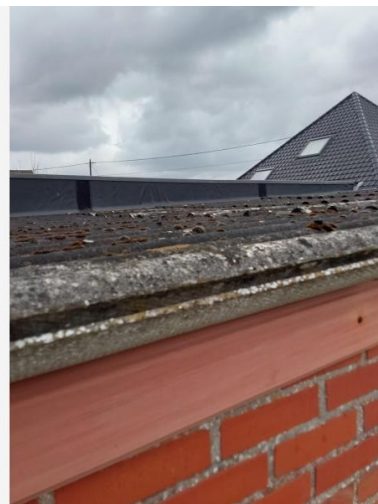
**Dringend verwijderen**

| Eindbeoordeling materiaalrisico | Hoog materiaalrisico en/of hoge kans op vezelvrijgave |

| Asbestsoort (vezeltype) | Crocidoliet aanwezig |
| Toestand van het materiaal | Matig beschadigd, matig verweerd |

| Beschrijving | Golfplaten aanbouw |
| Asbestmateriaal | Dak- en gevelbekleding - Golfplaat |

- Zorg voor een veilig beheer. Vermijd het beschadigen van het asbestmateriaal. Controleer de toestand jaarlijks op wijzigingen.
- Hemelwater dat afspoelt van asbestcement daken of gevels kan asbestdeeltjes bevatten. Gebruik het enkel voor gesloten circuits (bv. spoelen toiletten). Reinig na het vervangen van het dak of de gevel de dakgoten en regenwaterput of -ton om asbesthoudend sediment of slib te verwijderen

- Eenvoudige handelingen: mag via doe-het-zelf of door werknemer(s) met opleidingsattest eenvoudige handelingen  
Hechtgebonden buitentoepassing mag je zelf verwijderen of via aannemer met EH opleiding, golfplaten dienen in 1 geheel verwijderd te worden, zonder te breken.

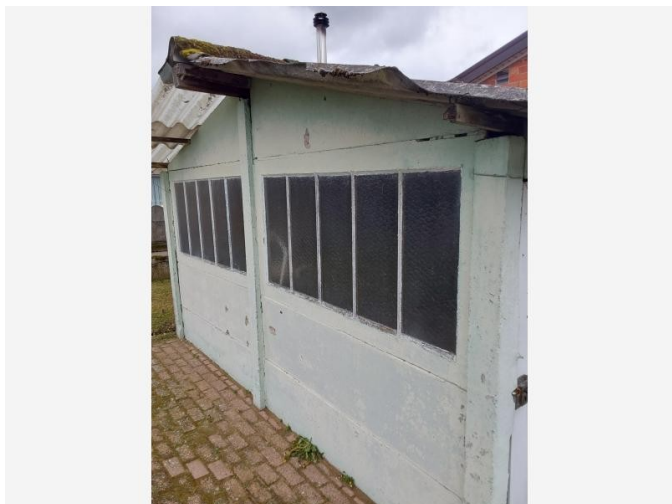
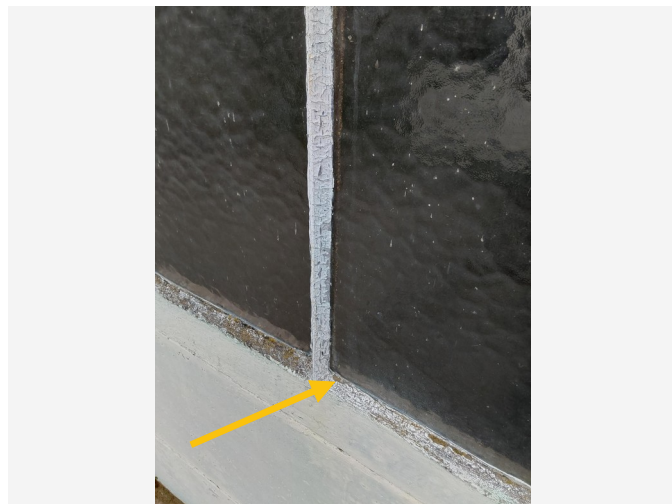
Verwijderen

| Eindbeoordeling materiaalrisico | Verhoogd materiaalrisico en/of verhoogde kans op vezelvrijgave |

| Asbestsoort (vezeltype) | Amfibool aanwezig, uitgezonderd crocidoliet |
| Toestand van het materiaal | Matig beschadigd, matig verweerd |

| Beschrijving | Stopverf bijbouw |
| Asbestmateriaal | In-situ afwerkingslagen - Pasta, stopverf, voegsel, stopsel, vulsel, mastiek, kitten, ... |

- Zorg voor een veilig beheer. Vermijd het beschadigen van het asbestmateriaal. Controleer de toestand jaarlijks op wijzigingen.

- Eenvoudige handelingen: enkel door erkend asbestverwijderaar  
Hechtgebonden toepassing, indien bij verwijdering toepassing niet verwijderd kan worden in z'n geheel, is dit aangeraden om een erkend asbestverwijderaar in te schakelen.

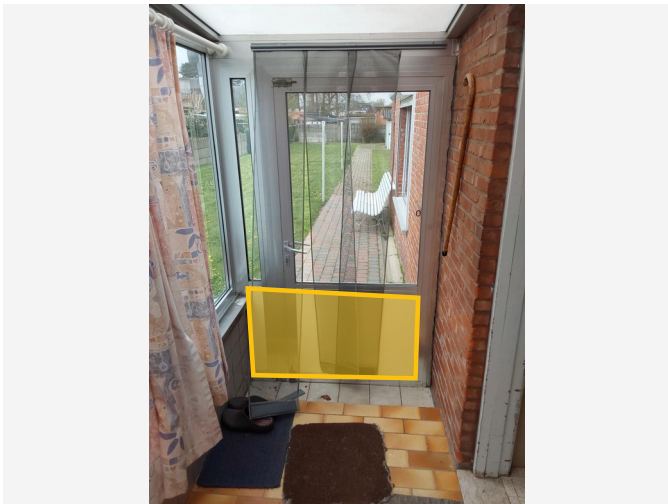
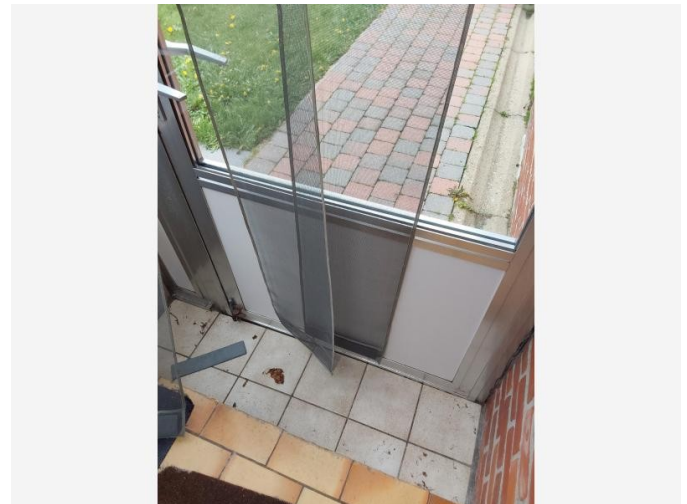
Zorgvuldig beheren

| Eindbeoordeling materiaalarisico | Laag materiaalarisico en/of verlaagde kans op vezelvrijgave |

| Asbestsoort (vezeltype) | Crocidoliet aanwezig |
| Toestand van het materiaal | Onbeschadigd, niet verweerd |

| Beschrijving | Glasal deuren veranda |
| Asbestmateriaal | Plaat, paneel, tablet - Geëmailleerd, type Glasal |

- Zorg voor een veilig beheer. Vermijd het beschadigen van het asbestmateriaal. Controleer de toestand jaarlijks op wijzigingen.

- Eenvoudige handelingen: mag via doe-het-zelf of door werknemer(s) met opleidingsattest eenvoudige handelingen  
Hechtgebonden toepassing die kan worden verwijderd uit de deur zonder gebroken te worden. Men moet rond de toepassing de plaat vrijmaken. Indien men toch de toepassing zou breken, dient men een erkend verwijderaar in te schakelen.

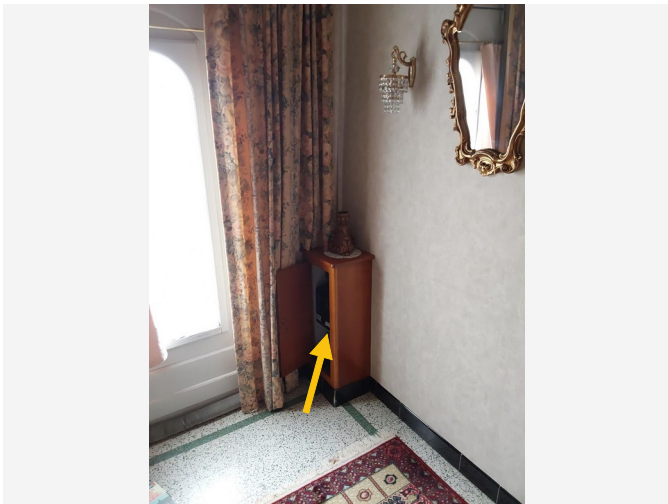
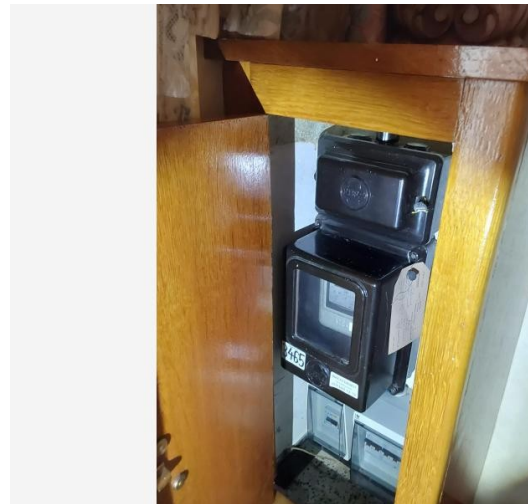
Zorgvuldig beheren

| Eindbeoordeling materiaalrisico | Laag materiaalrisico en/of verlaagde kans op vezelvrijgave |

| Asbestsoort (vezeltype) | Crocidoliet aanwezig |
| Toestand van het materiaal | Licht beschadigd, licht verweerd. Intact materiaal type Pical – asbestboard of categorie III 'gebondenheid' |

| Beschrijving | Bakeliet elektriciteit |
| Asbestmateriaal | Plaat, paneel, tablet - Type Bakeliet |

- Zorg voor een veilig beheer. Vermijd het beschadigen van het asbestmateriaal. Controleer de toestand jaarlijks op wijzigingen.

- Eenvoudige handelingen: mag via doe-het-zelf of door werknemer(s) met opleidingsattest eenvoudige handelingen  
Bakeliet zekeringen en verdeelkasten zijn asbestverdacht en kunnen best als dusdanig behandeld worden. Ze kunnen door een particulier of aannemer zelf verwijderd worden mits het nemen van de nodige voorzorgsmaatregelen. (FFP3, handschoenen, tyvek).

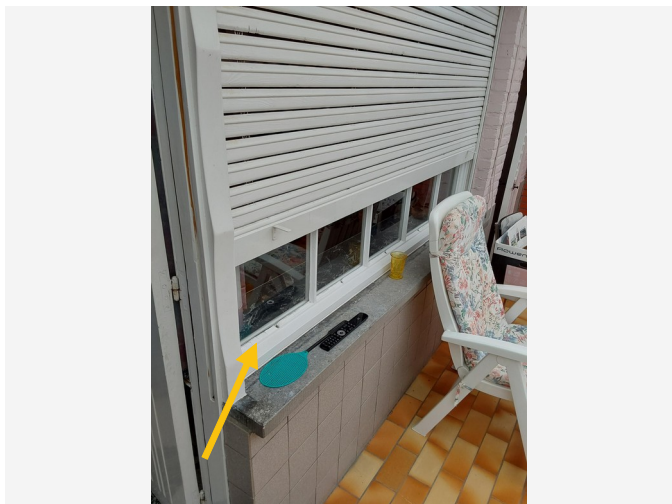
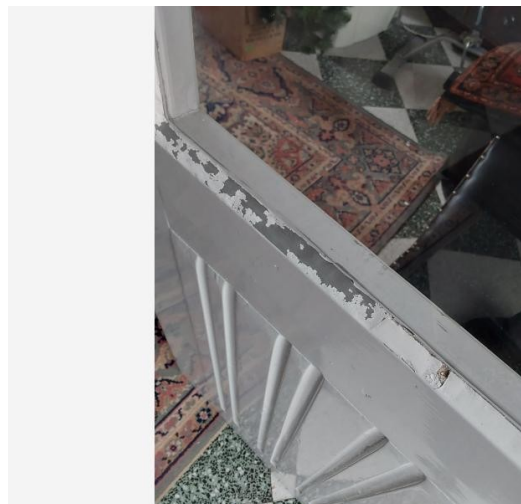
Zorgvuldig beheren

| Eindbeoordeling materiaalrisico | Laag materiaalrisico en/of verlaagde kans op vezelvrijgave |

| Asbestsoort (vezeltype) | Amfibool aanwezig, uitgezonderd crocidoliet |
| Toestand van het materiaal | Licht beschadigd, licht verweerd. Intact materiaal type Pical – asbestboard of categorie III 'gebondenheid' |

| Beschrijving | Stopverf veranda |
| Asbestmateriaal | In-situ afwerkingslagen - Pasta, stopverf, voegsel, stopsel, vulsel, mastiek, kitten, ... |

- Zorg voor een veilig beheer. Vermijd het beschadigen van het asbestmateriaal. Controleer de toestand jaarlijks op wijzigingen.

- Eenvoudige handelingen: enkel door erkend asbestverwijderaar  
Hechtgebonden toepassing, indien bij verwijdering toepassing niet verwijderd kan worden in z'n geheel, is dit aangeraden om een erkend asbestverwijderaar in te schakelen.

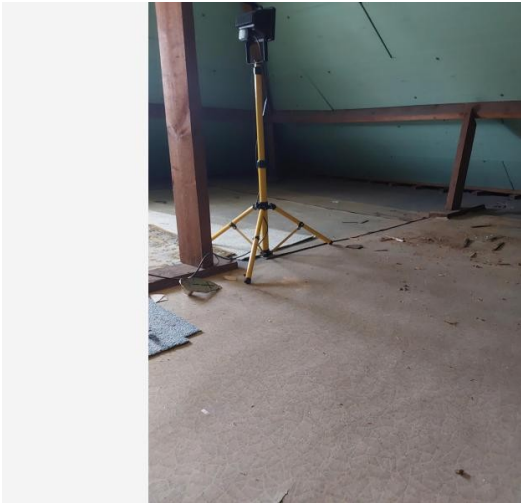
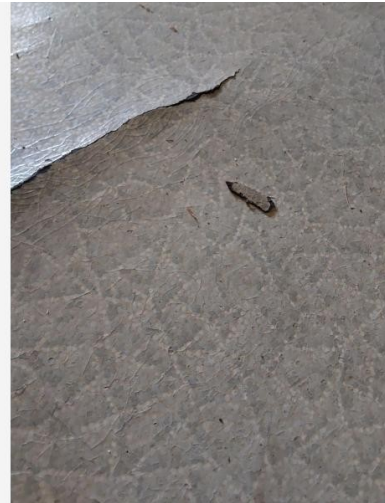
## Fiche 7: Vinyl zolder

Geen asbest

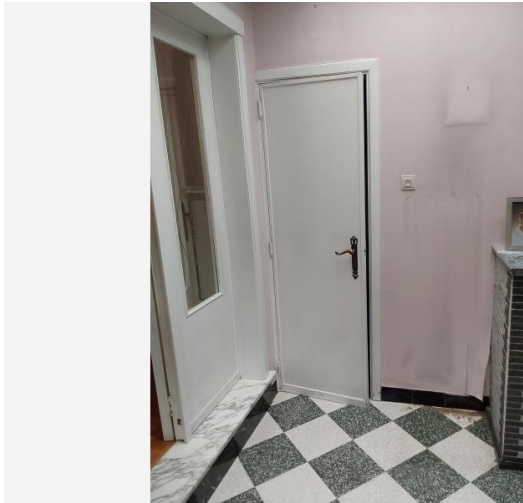
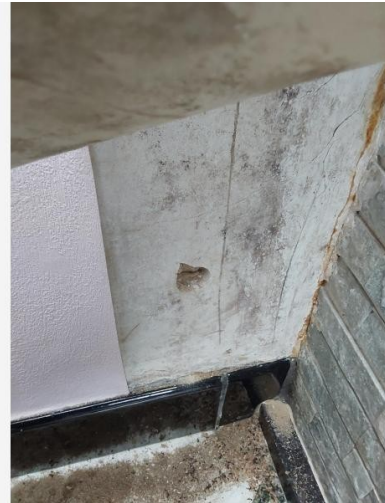
Geen asbest

| # | Type | Referentie | Resultaat |
|---|---|---|---|
| 8.1 | Mengmonster | G1 | Geen asbest |

| Beschrijving | Pleisterwerk binnenmuren |

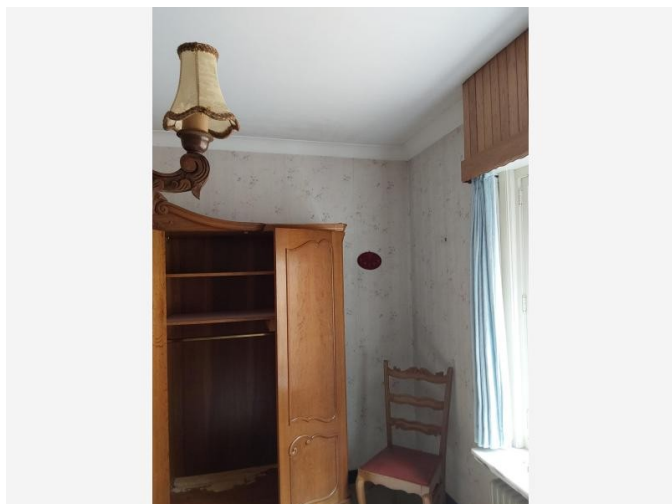
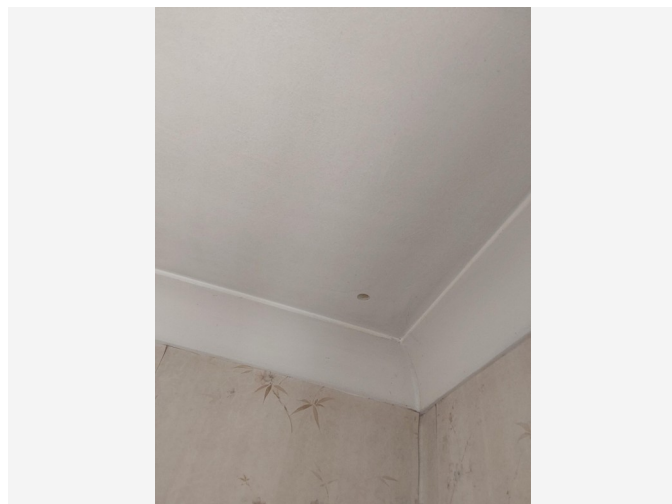
## Fiche 9: Pleisterwerk plafond

Geen asbest

| # | Type | Referentie | Resultaat |
|---|---|---|---|
| 9.1 | Mengmonster | G2 | Geen asbest |
