# Asbestinventarisatattest

Kerkveldstraat 72, 1650 Beersel

Attestnummer : 20250715-000434.000

Uitgegeven op : 15.07.2025

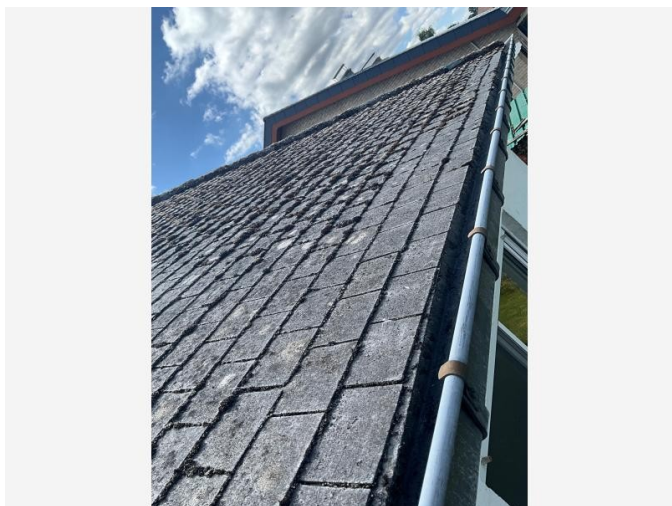
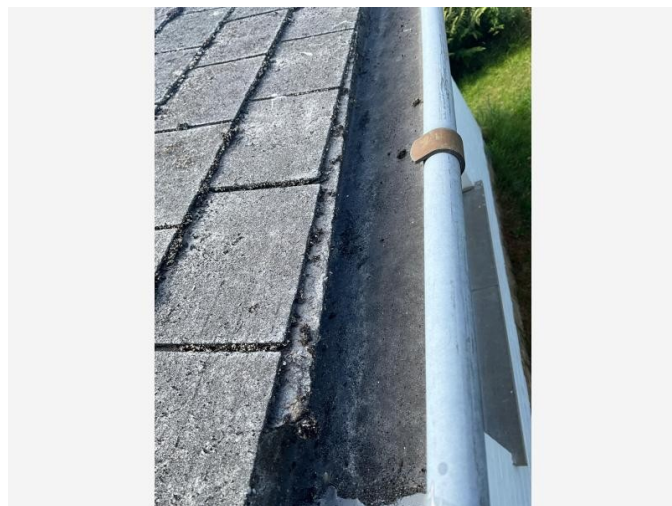
## Conclusie

Het asbestmateriaal valt onder de mijlpaal van 2040.

**Dringend verwijderen**

| Beschrijving | Mos in de dakgoot |
| Type resten (contaminatie) | <ul style="list-style-type: none"> <li>• Stof, deeltjes &lt; 4 mm, flinters, gruis (los, opliggend)</li> <li>• Stof, deeltjes &lt; 4 mm, flinters, gruis (vermengd in materiaal)</li> </ul> |
| Besmette materialen | <ul style="list-style-type: none"> <li>• Organisch materiaal (mos, mest, vegetatie, ...)</li> <li>• Sediment (dakgoot, afvoerbuys, regenwaterput, ...)</li> </ul> |
| Bron van de resten | Asbesthoudend dak |
| Gebondenheid resten | Niet hecht |
| Hoeveelheid (gewicht - aantal) | <ul style="list-style-type: none"> <li>• 2,00 kg - 1 stuk</li> </ul> |

- Verwijder het asbestafval.

- Eenvoudige handelingen: mag via doe-het-zelf of door werknemer(s) met opleidingsattest eenvoudige handelingen  
Verwijder het afval via het riool.

In de zone mogen geen derden en/of minderjarigen aanwezig zijn en moet elke betrokken persoon steeds gepaste persoonlijke beschermingsmiddelen dragen: minimaal een FFP3-mondmasker (EN 149), wegwerpoverall met kap (minimaal Cat III, type 5/6), wegwerphandschoenen en overschoenen of afspoelbaar schoeisel.

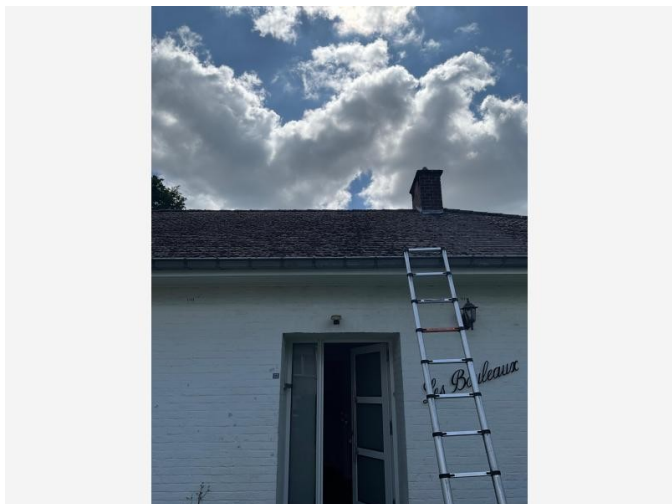
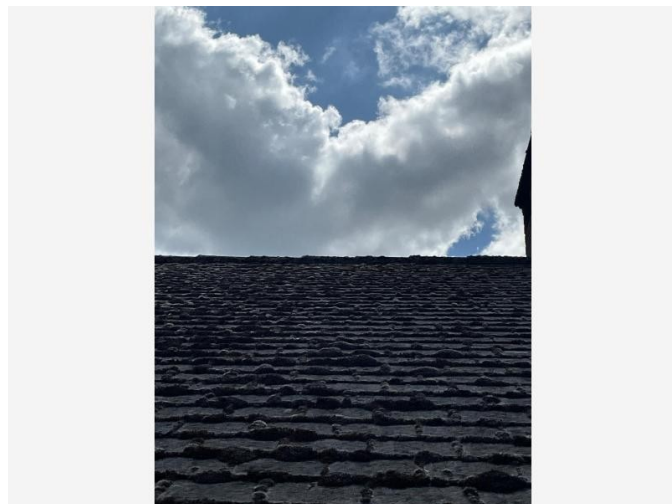
Het asbestmateriaal valt onder de mijlpaal van 2034.

**Dringend verwijderen**

| Eindbeoordeling materiaalrisico | Hoog materiaalrisico en/of hoge kans op vezelvrijgave |

| Gebondenheid | Categorie 1: hechtgebonden in oorsprong |
| Asbestsoort (vezeltype) | Crocidoliet aanwezig |
| Asbestconcentratie | Laag (< 50%) |
| Afschermingsgraad van het gehele materiaal | Geheel of deels vrij aan de buitenlucht |
| Toestand van het materiaal | Zwaar beschadigd, zwaar verweerd |

| Beschrijving | Nok dak |
| Asbestmateriaal | Dak- en gevelbekleding - Nok, windveer, boeiboord |
| Hoeveelheid (oppervlakte - aantal) | <ul style="list-style-type: none"><li>• 5,00 m<sup>2</sup> - 1 stuk</li></ul> |

- Verwijder dit asbestmateriaal zo snel mogelijk. Volg de toestand goed op.
- Hemelwater dat afspoelt van asbestcement daken of gevels kan asbestdeeltjes bevatten. Gebruik het enkel voor gesloten circuits (bv. spoelen toiletten). Reinig na het vervangen van het dak of de gevel de dakgoten en regenwaterput of -ton om asbesthoudend sediment of slib te verwijderen
- Voer bijkomende staalname(s) uit.

- Eenvoudige handelingen: mag via doe-het-zelf of door werknemer(s) met opleidingsattest eenvoudige handelingen  
Deze toepassing kan door een aannemer die over een opleidingsattest eenvoudige handelingen beschikt of door een particulier (doe-het-zelf), verwijderd worden indien er geen verhoogd risico op vrijgave van asbestvezels (max. concentratie 0,01 vezels/cm<sup>3</sup> - CODEX Art. VI.3-54) ontstaat en de toepassing voorafgaand wordt gefixeerd/bevochtigd; de individuele elementen zonder machinale werktuigen (boormachine, slijpschijf, hogedrukreiniger,...) en zonder breken of gooien een voor een losgemaakt worden; en ten slotte dubbel en luchtdicht verpakt weggevoerd worden naar een erkend afvalpunt (recyclagepark).

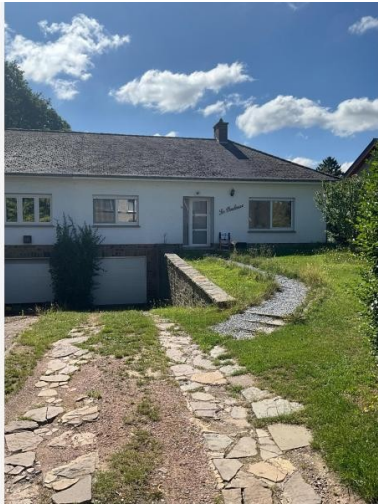
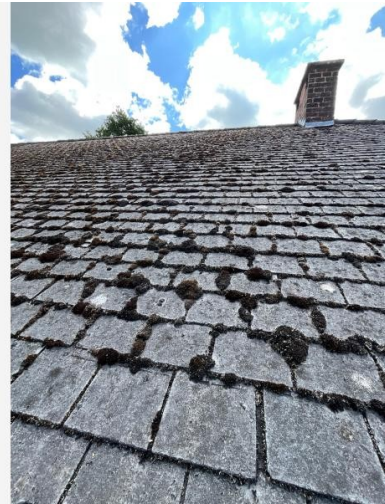
Het asbestmateriaal valt onder de mijlpaal van 2034.

**Dringend verwijderen**

| Eindbeoordeling materiaalarisico | Hoog materiaalarisico en/of hoge kans op vezelvrijgave |

| Gebondenheid | Categorie 1: hechtgebonden in oorsprong |
| Asbestsoort (vezeltype) | Crocidoliet aanwezig |
| Asbestconcentratie | Laag (< 50%) |
| Afschermingsgraad van het gehele materiaal | Geheel of deels (ook) vrij aan de binnenlucht |
| Toestand van het materiaal | Zwaar beschadigd, zwaar verweerd |

| # | Type | Referentie | Resultaat |
|---|---|---|---|
| 3.1 | Puntmonster | 05 | Chrysotiel, Crocidoliet |

| Beschrijving | Dak bestaande uit leien |
| Asbestmateriaal | Dak- en gevelbekleding - Lei, shingle |
| Hoeveelheid (oppervlakte - aantal) | <ul style="list-style-type: none"><li>• 110,00 m<sup>2</sup> - 1 stuk</li></ul> |

- Zorg voor een veilig beheer. Vermijd het beschadigen van het asbestmateriaal. Controleer de toestand jaarlijks op wijzigingen.
- Verwijder dit asbestmateriaal zo snel mogelijk. Volg de toestand goed op.
- Hemelwater dat afspoelt van asbestcement daken of gevels kan asbestdeeltjes bevatten. Gebruik het enkel voor gesloten circuits (bv. spoelen toiletten). Reinig na het vervangen van het dak of de gevel de dakgoten en regenwaterput of -ton om asbesthoudend sediment of slib te verwijderen

- Eenvoudige handelingen: mag via doe-het-zelf of door werknemer(s) met opleidingsattest eenvoudige handelingen  
Deze toepassing kan door een aannemer die over een opleidingsattest eenvoudige handelingen beschikt of door een particulier (doe-het-zelf), verwijderd worden indien er geen verhoogd risico op vrijgave van asbestvezels (max. concentratie 0,01 vezels/cm<sup>3</sup> - CODEX Art. VI.3-54) ontstaat en de toepassing voorafgaand wordt gefixeerd/bevochtigd; de individuele elementen zonder machinale werktuigen (boormachine, slijpschijf, hogedrukreiniger,...) en zonder breken of gooien een voor een losgemaakt worden; en ten slotte dubbel en luchtdicht verpakt weggevoerd worden naar een erkend afvalpunt (recyclagepark).

- Eenvoudige handelingen: enkel door erkend asbestverwijderaar  
Deze toepassing kan enkel door een erkende asbestverwijderaar verwijderd worden omdat er hier automatisch een verhoogd risico op vrijgave van asbestvezels (max. concentratie 0,01 vezels/cm<sup>3</sup> - CODEX - Art. VI.3-54) ontstaat. (Bron: VLAREM II: 6.4.0.1 par1, par2 en par3). Een erkend asbestverwijderaar moet ingeschakeld worden voor deze toepassingen die niet (kunnen) worden verwijderd door de couveuzemethode, door hermetische zone of door de materialen beschreven in VLAREM II, art. 6.4.0.1 par2. (Bron: Leidraad bij het Inspectieprotocol)

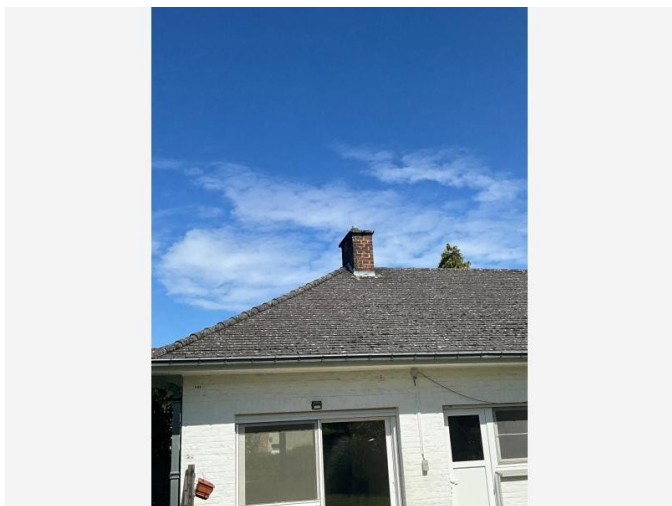
*Situeringsfoto*

**Reden:** Het te onderzoeken materiaal situeert zich hoger dan 3,50 m te rekenen vanaf een veilige ondergrond

**Uitleg van de asbestdeskundige:** De schouw bevat binnenin mogelijk een asbestcement rookgaskanaal. Laat dit onderzoeken bij eventuele werken.

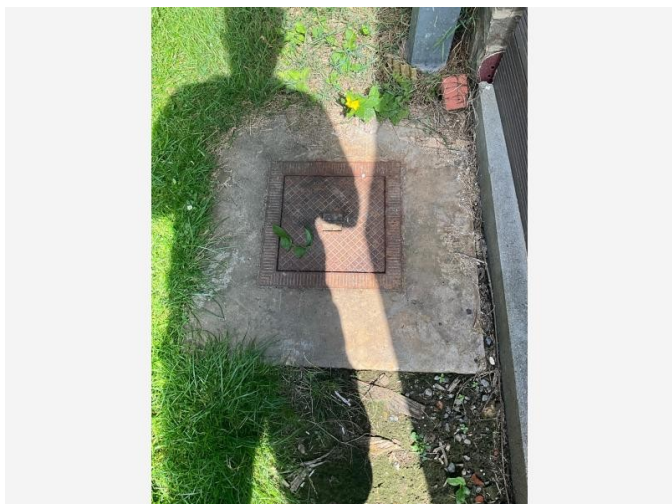
*Situeringsfoto*

**Reden:** Deksel kan niet geopend worden

**Uitleg van de asbestdeskundige:** Het putdeksel kan niet (op een eenvoudige) manier geopend worden. Er bevinden zich mogelijk asbesthoudende buizen in de controleput. Bij werken, laat dit onderzoeken.

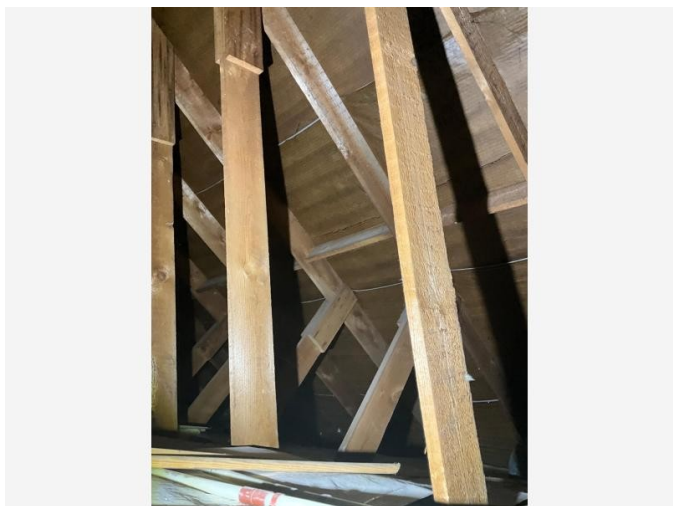
Na het optillen van een pan werd geen asbestverdacht onderdak aangetroffen. Dit betekent niet dat er geen onderdak aanwezig kan zijn op plaatsen die niet gecontroleerd werden. Bij werken, laat een eventueel aangetroffen onderdak controleren op aanwezigheid van asbest.

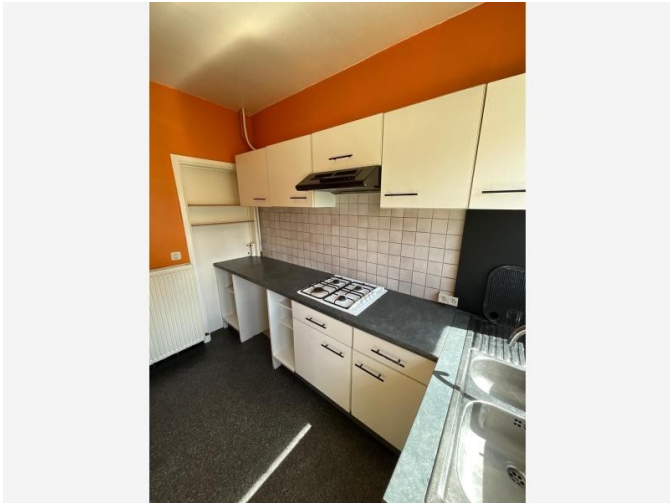
Binnenwanden en/of plafonds afgewerkt met een intacte laag faiencetegels zonder zichtbare beschadigingen. Inspectie van de onderliggende lijmlaag of tegels zelf is niet mogelijk zonder uitbreiding naar een destructief onderzoek.

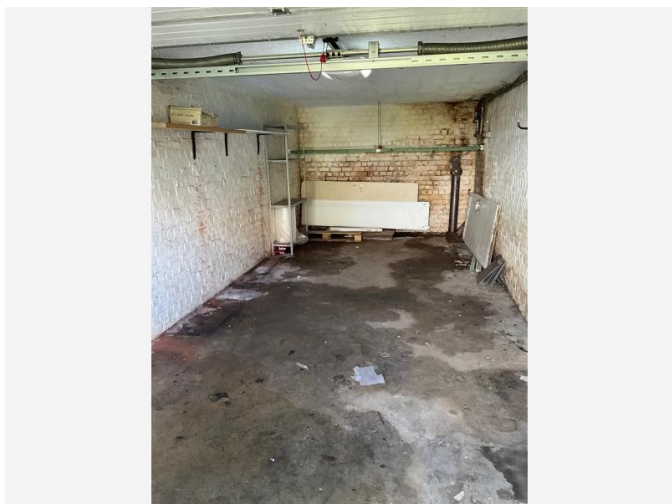
Geen waarneembare asbestverdachte materialen aangetroffen.

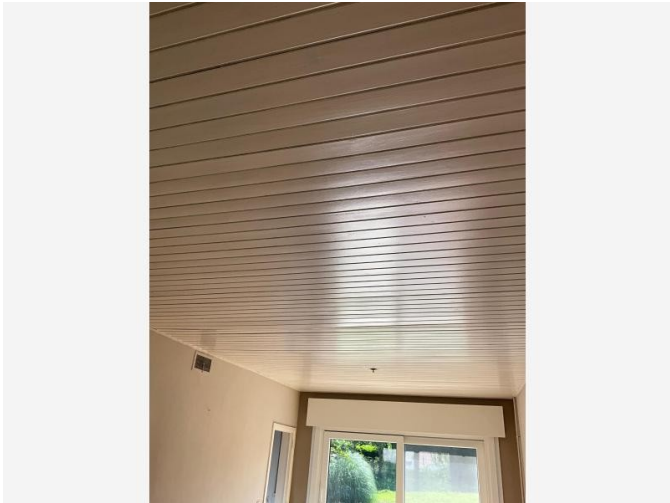
De plafonds werden afgewerkt met niet-asbestverdachte voorzetpanelen die inspectie van de bedekte structuur (opbouw, pleisterwerk) verhinderen.

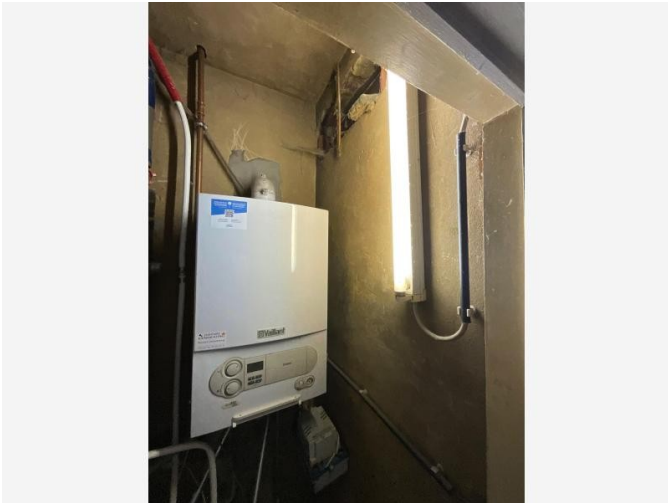
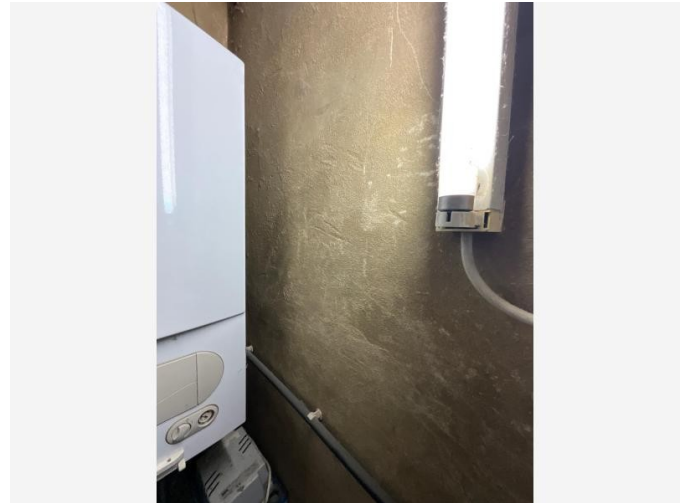
## Fiche 10: Cementen smeerlaag

Geen asbest

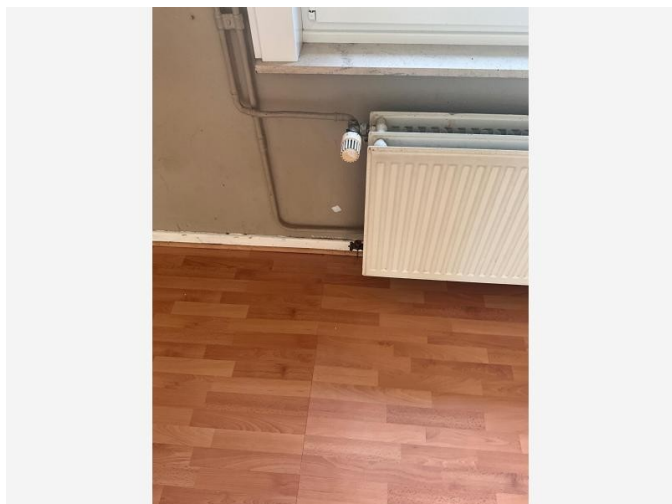
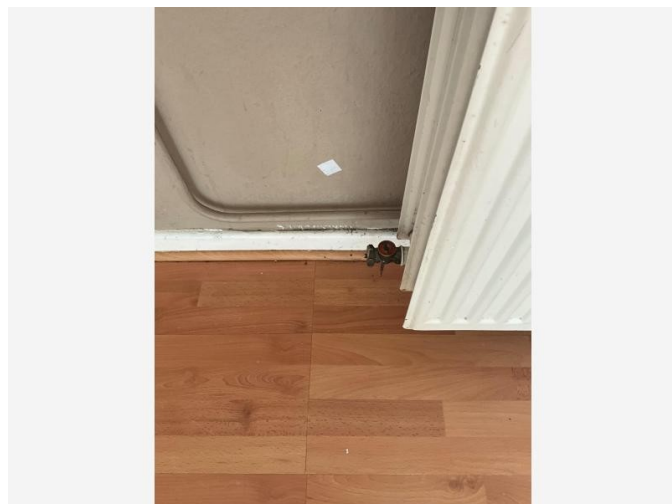
## Fiche 11: Pleisterwerk wanden

Geen asbest

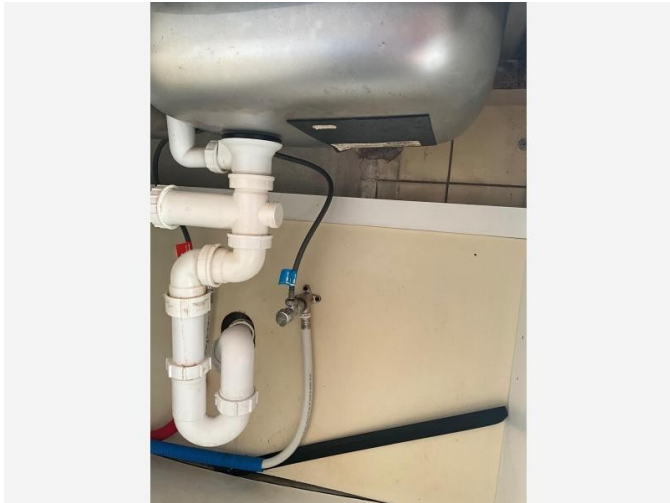
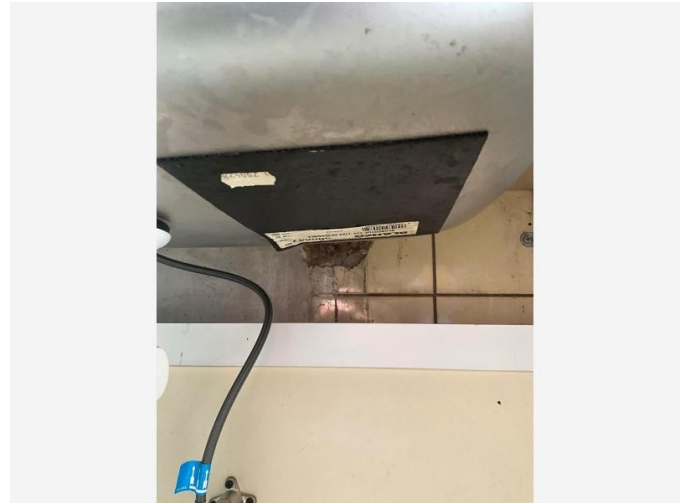
## Fiche 13: Anti-dreun

Geen asbest
