Asbestinventarisatetest

Brusselsesteenweg 296, 1730 Asse

Attestnummer : 20250320-000194.000

Uitgegeven op : 20.03.2025

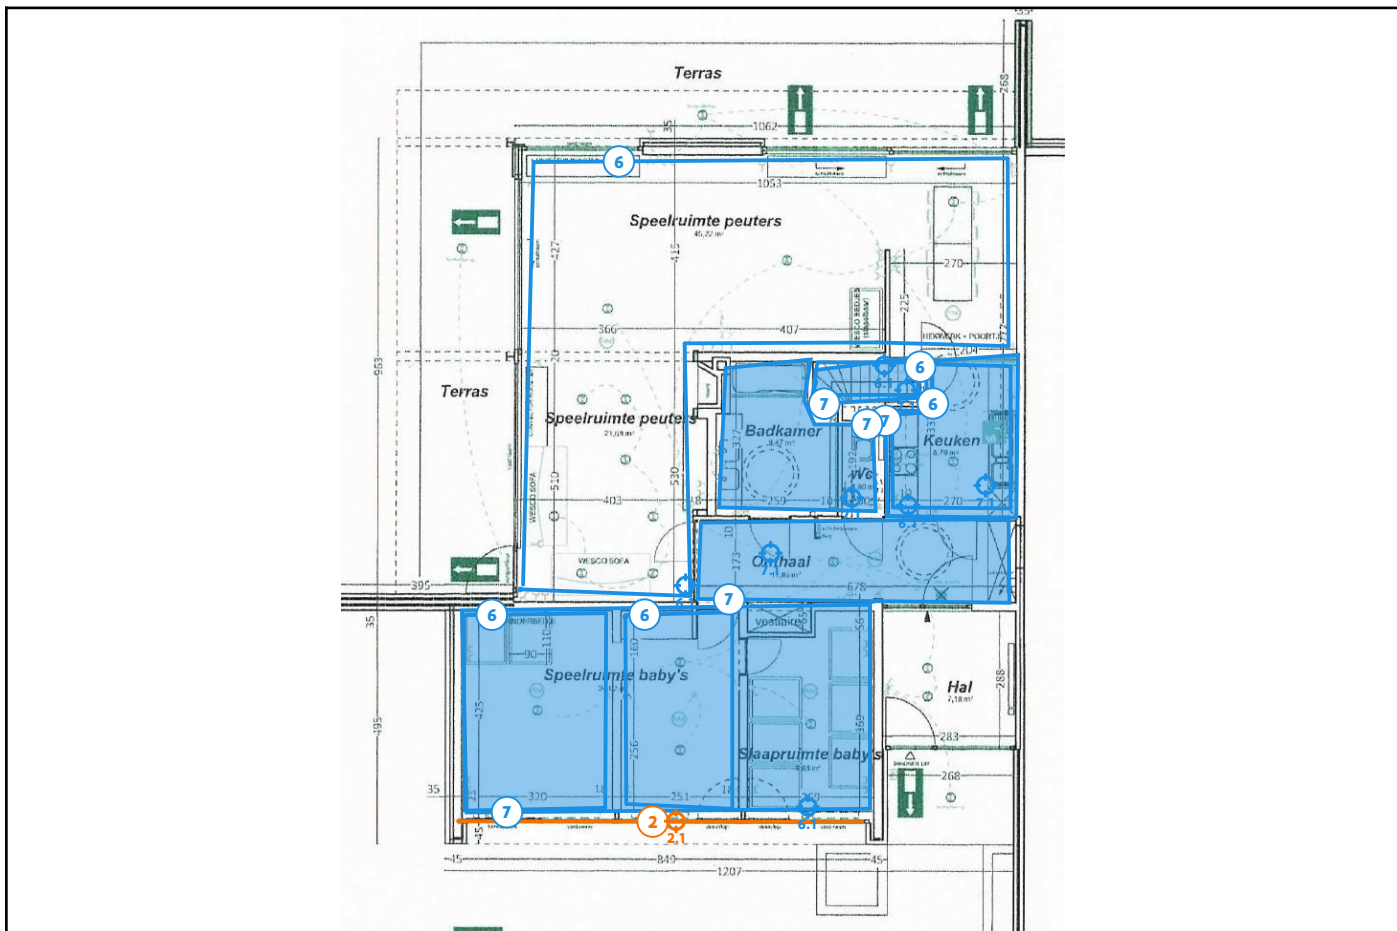
Plan 1.2: Gelijkvloerse verdieping kantoor

Beschrijving	Type	Actie
2. Gevelbeplating uit asbestcement	Asbestmateriaal	Verwijderen
2.1 Code: MM6	Puntmonster	-
6. Bepleistering op de muren	Geen asbest	-
6.1 Code: MM2	Mengmonster	-
7. Bepleistering op de plafonds	Geen asbest	-
7.1 Code: MM1	Mengmonster	-

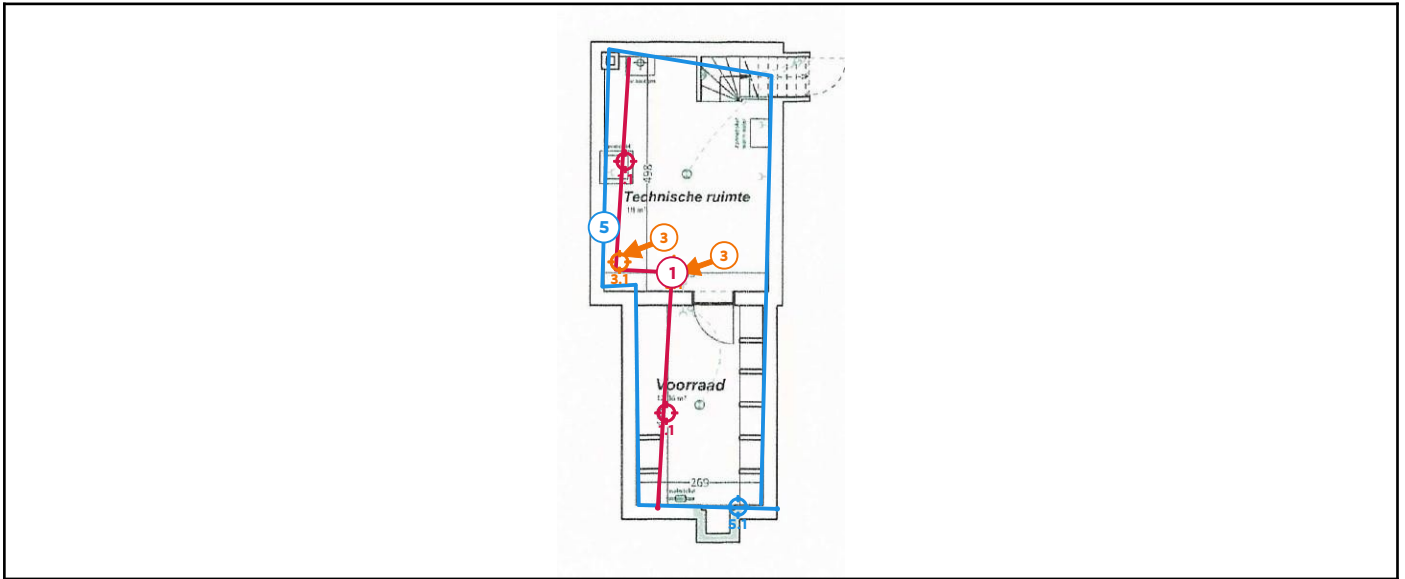
Plan 1.3: Kelder kantoor

Beschrijving	Type	Actie
1. Leidingisolatie uit gips(recht)	Asbestmateriaal	Dringend verwijderen
1.1 Code: MM4	Mengmonster	-
3. Leidingisolatie uit gips(bocht)	Asbestmateriaal	Verwijderen
3.1 Code: MM3	Mengmonster	-
5. Cementering kelder	Geen asbest	-
5.1 Code: Mm5	Puntmonster	-

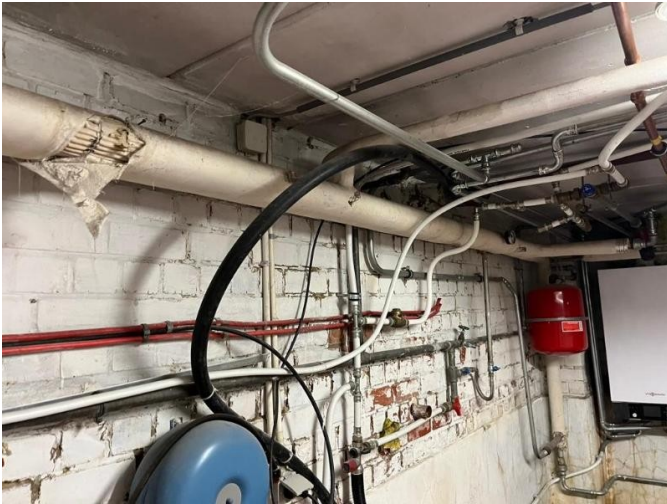
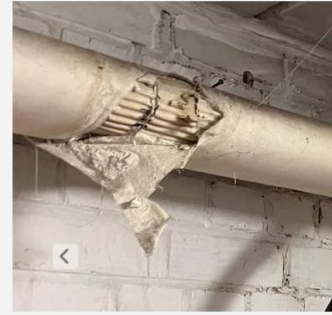
Eindbeoordeling materiaalrisico	Hoog materiaalrisico en/of hoge kans op vezelvrijgave
---------------------------------	---

Gebondenheid	Categorie 2: niet-hechtgebonden met matrix
Asbestsoort (vezeltype)	Amfibool aanwezig, uitgezonderd crocidoliet
Asbestconcentratie	Laag (< 50%)
Afschermingsgraad van het gehele materiaal	Geheel of deels (ook) vrij aan de binnenlucht
Toestand van het materiaal	Zwaar beschadigd, zwaar verweerd

#	Type	Referentie	Resultaat
1.1	Mengmonster	MM4	Amosiet

Beschrijving	Leidingisolatie uit gips(recht)
Omgeving	Binnen
Primaire drager	HVAC infrastructuur en uitrusting
Asbestmateriaal	In-situ afwerkingslagen - Thermische isolatie
Bindmiddel van asbestmateriaal	Gips - kalk
Gebondenheid op basis van bindmiddel	Niet-hechtgebonden
Hoeveelheid (lengte - omtrek - dikte - aantal)	<ul style="list-style-type: none">• 9,00 m - 30,00 cm - 4,00 cm - 1 stuk
Totaal volume	0,108 m ³
Eenvoudig bereikbaar	Ja
Bevestigingswijze	<ul style="list-style-type: none">• Verlijmd, ingegoten, versmeerd
Identificatiemethode	Vaststelling met monstername
Destructieve handeling voor identificatie	Nee
Opmerking	<p>De omtrek is een gemiddelde, daar de omtrek over het trace' varieert.</p> <p>De dikte is een schatting van de isolatie en gips tot aan de drager .</p> <p>De lengte is een beredeneerd schatting van wat zichtbaar is. mogelijk zijn er in kruipruimte en onder de vloeren nog leidingen aanwezig. er worden geen rechten verleend aan deze waardes</p>

Dringend verwijderen

- Zorg voor een veilig beheer. Vermijd het beschadigen van het asbestmateriaal. Controleer de toestand jaarlijks op wijzigingen.
- Voer bijkomende staalname(s) uit.

- Hermetische zone (erkend asbestverwijderaar)
Deze toepassing kan/mag enkel worden verwijderd door een erkend asbestverwijderaar in hermetische zone.

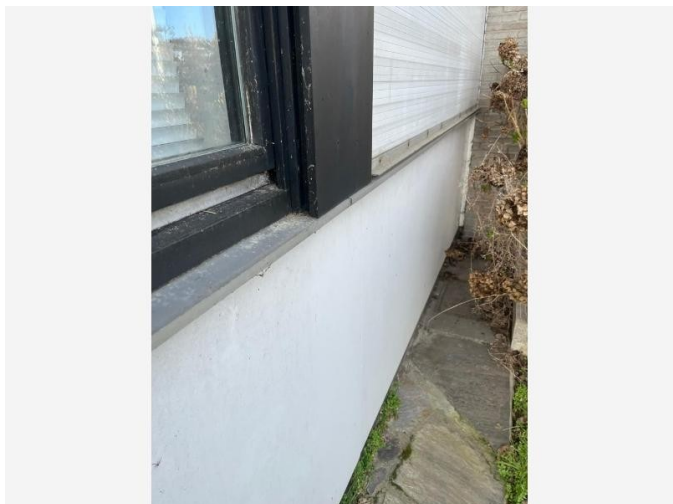
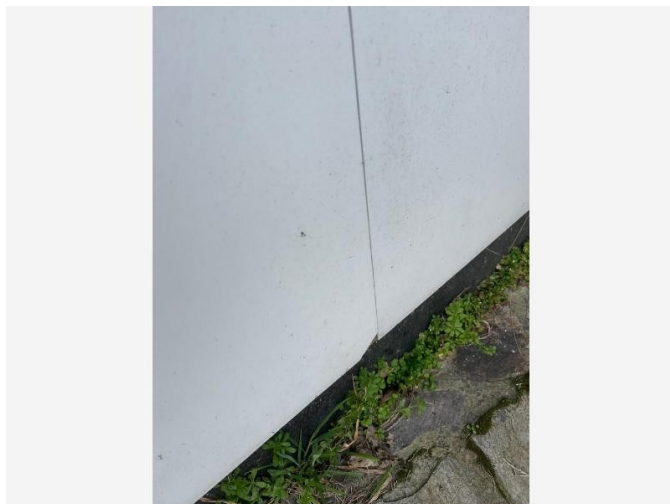
Zeker niet ontmossen. geen hoge druk reinigers op gebruiken of enig borstelmetaal.

Eindbeoordeling materiaalrisico	Laag materiaalrisico en/of verlaagde kans op vezelvrijgave
Opmerking	<p>crocidoliet wordt aangenomen omdat er geen staal werd genomen.</p> <p>een staalname kan de ware asbestsoort bewijzen. en dit kan een invloed hebben om de risicobeoordeling.</p> <p>Korstmossen op deze leien veroorzaken de "Matig beschadigd, matig verweerd" toestand.</p> <p>het is niet toegelaten dit dak te ontmossen</p>

Gebondenheid	Categorie 1: hechtgebonden in oorsprong
Asbestsoort (vezeltype)	Alleen chrysotiel
Asbestconcentratie	Laag (< 50%)
Afschermingsgraad van het gehele materiaal	Geheel of deels vrij aan de buitenlucht
Toestand van het materiaal	Licht beschadigd, licht verweerd. Intact calciumsilicaatmateriaal of categorie III 'gebondenheid'

#	Type	Referentie	Resultaat
2.1	Puntmonster	MM6	Chrysotiel

Beschrijving	Gevelbeplating uit asbestcement
Omgeving	Buiten
Primaire drager	Wand buitenschil
Asbestmateriaal	Dak- en gevelbekleding - Plaat
Bindmiddel van asbestmateriaal	Cement
Gebondenheid op basis van bindmiddel	Hecht
Hoeveelheid (oppervlakte - dikte - aantal)	• 7,50 m ² - 1,00 cm - 1 stuk
Totaal volume	0,075 m ³
Eenvoudig bereikbaar	Ja
Bevestigingswijze	• Geschroefd
Identificatiemethode	Vaststelling met monstername
Destructieve handeling voor identificatie	Nee
Opmerking	oppervlakte is een berendeneerde schatting , aan deze oppervlakte worden geen rechten verleend

Verwijderen

- Zorg voor een veilig beheer. Vermijd het beschadigen van het asbestmateriaal. Controleer de toestand jaarlijks op wijzigingen.
- Hemelwater dat afspoelt van asbestcement daken of gevels kan asbestdeeltjes bevatten. Gebruik het enkel voor gesloten circuits (bv. spoelen toiletten). Reinig na het vervangen van het dak of de gevel de dakgoten en regenwaterput of -ton om asbesthoudend sediment of slib te verwijderen
- Voer bijkomende staalname(s) uit.

- Eenvoudige handelingen: mag via doe-het-zelf of door werknemer(s) met opleidingsattest eenvoudige handelingen
Bij het verwijderen van asbesthoudende gevelpanelen is het essentieel om veilig te werk te gaan. Particulieren mogen zelf asbesthoudende materialen verwijderen tot een oppervlakte van 35 vierkante meter. Voor grotere oppervlaktes of bij twijfel is het aanbevolen dit werk over te laten aan een erkend asbestverwijderaar of een aannemer met een opleidingsattest voor eenvoudige handelingen. Hieronder volgt een handleiding voor het veilig verwijderen van gevelleien, met speciale aandacht voor het voorkomen van breuk:

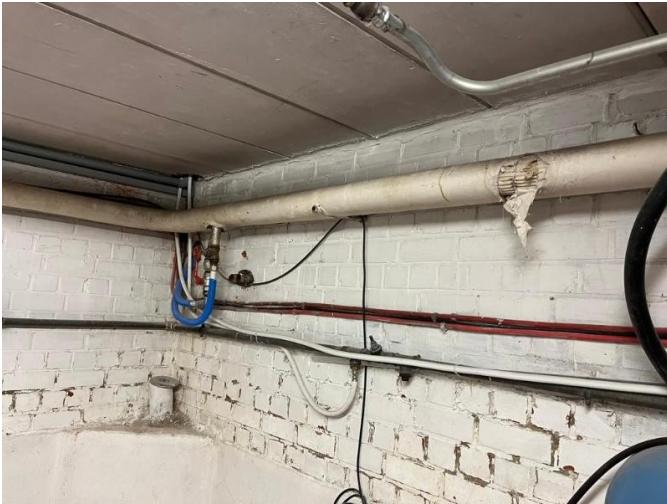
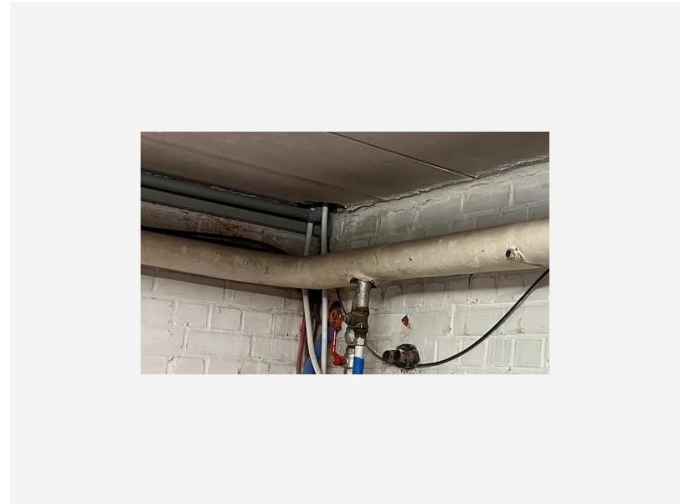
Eindbeoordeling materiaalrisico	Verhoogd materiaalrisico en/of verhoogde kans op vezelvrijgave
---------------------------------	--

Gebondenheid	Categorie 2: niet-hechtgebonden met matrix
Asbestsoort (vezeltype)	Amfibool aanwezig, uitgezonderd crocidoliet
Asbestconcentratie	Laag (< 50%)
Afschermingsgraad van het gehele materiaal	Geheel of deels (ook) vrij aan de binnenlucht
Toestand van het materiaal	Licht beschadigd, licht verweerd. Intact calciumsilicaatmateriaal of categorie III 'gebondenheid'

#	Type	Referentie	Resultaat
3.1	Mengmonster	MM3	Amosiet

Beschrijving	Leidingisolatie uit gips(bocht)
Omgeving	Binnen
Primaire drager	HVAC infrastructuur en uitrusting
Asbestmateriaal	In-situ afwerkingslagen - Thermische isolatie
Bindmiddel van asbestmateriaal	Gips - kalk
Gebondenheid op basis van bindmiddel	Niet-hechtgebonden
Hoeveelheid (lengte - omtrek - dikte - aantal)	<ul style="list-style-type: none">• 1,00 m - 30,00 cm - 4,00 cm - 1 stuk
Totaal volume	0,012 m ³
Eenvoudig bereikbaar	Ja
Bevestigingswijze	<ul style="list-style-type: none">• Verlijmd, ingegoten, versmeerd
Identificatiemethode	Vaststelling met monstername
Destructieve handeling voor identificatie	Nee
Opmerking	<p>De omtrek is een gemiddelde, daar de omtrek over het trace' varieert.</p> <p>De dikte is een schatting van de isolatie en gips tot aan de drager .</p> <p>De lengte is een beredeneerd schatting van wat zichtbaar is. mogelijk zijn er in kruipruimte en onder de vloeren nog leidingen aanwezig. er worden geen rechten verleend aan deze waardes</p>

Verwijderen

- Zorg voor een veilig beheer. Vermijd het beschadigen van het asbestmateriaal. Controleer de toestand jaarlijks op wijzigingen.
- Voer bijkomende staalname(s) uit.

- Hermetische zone (erkend asbestverwijderaar)
Deze toepassing kan/mag enkel worden verwijderd door een erkend asbestverwijderaar in hermetische zone.

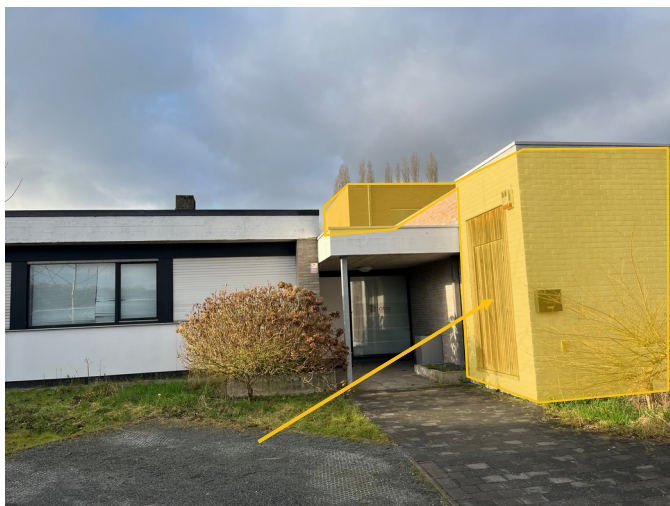
Situeringfoto

Uitgesloten van inspectie

Bouwjaar: 2014

Constructies gebouwd vanaf 2001 moeten niet onderzocht worden

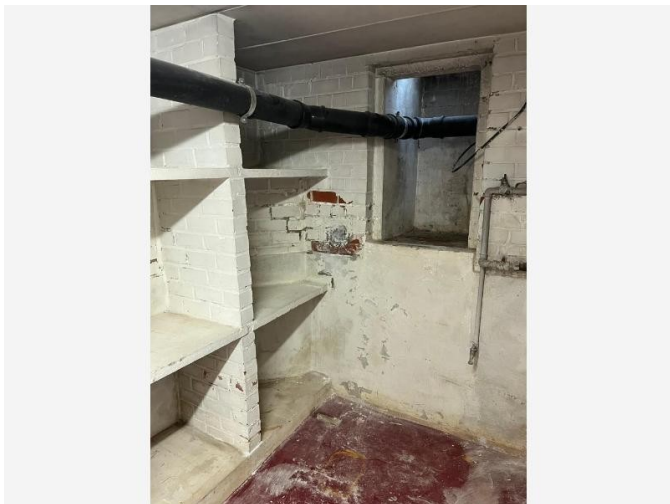
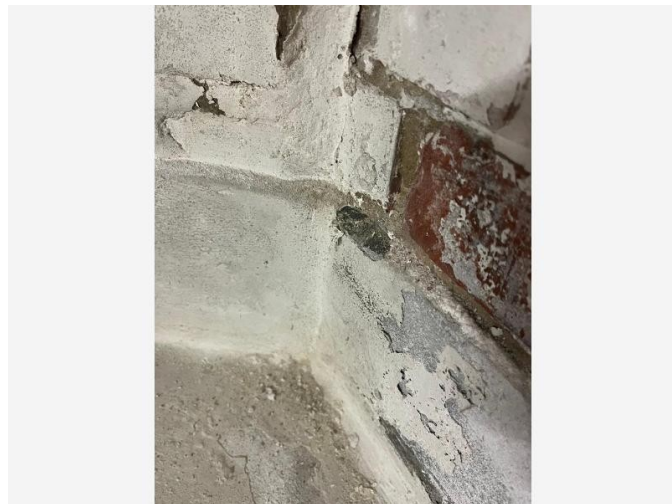
Geen asbest

#	Type	Referentie	Resultaat
5.1	Puntmonster	Mm5	Geen asbest

Beschrijving	Cementering kelder
Omgeving	Binnen
Primaire drager	Binnenwand
Bindmiddel van materiaal	Cement
Gebondenheid op basis van bindmiddel	Hecht
Hoeveelheid (gewicht - aantal)	<ul style="list-style-type: none">• 750,00 kg - 1 stuk
Totaal gewicht	750,00 kg
Identificatiemethode	Vaststelling met monstername
Destructieve handeling voor identificatie	Nee

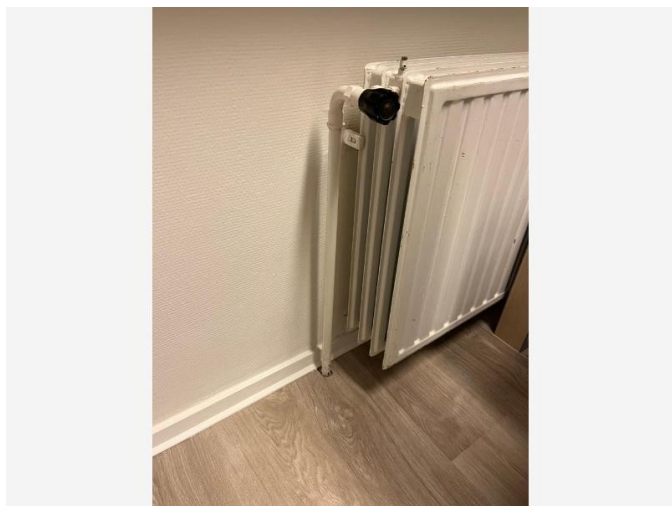
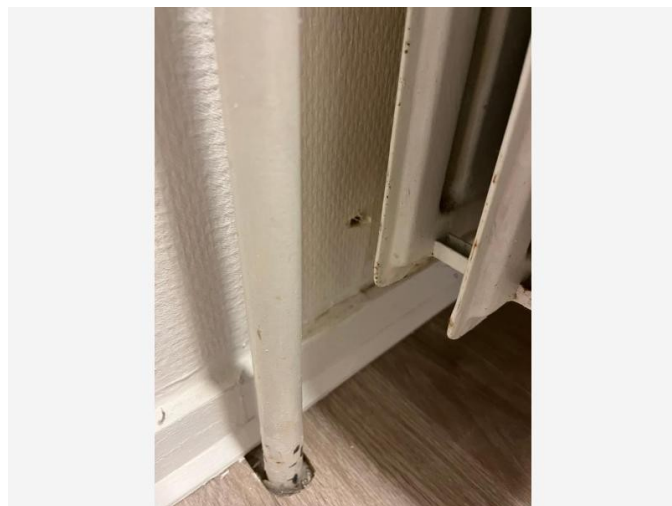
Geen asbest

#	Type	Referentie	Resultaat
6.1	Mengmonster	MM2	Geen asbest

Beschrijving	Beploistering op de muren
Omgeving	Binnen
Primaire drager	Binnenwand
Bindmiddel van materiaal	Gips - kalk
Gebondenheid op basis van bindmiddel	Niet-hechtgebonden
Hoeveelheid (oppervlakte - dikte - aantal)	• 320,00 m ² - 1,00 cm - 1 stuk
Totaal volume	3,20 m ³
Identificatiemethode	Vaststelling met monsternamen
Destructieve handeling voor identificatie	Nee
Opmerking	<p>Deze oppervlakte is een berekende schatting, Er worden geen rechten verleend aan deze oppervlakten. De dikte is een schatting die voorkomt uit de monsterplaatsen en is daarom niet altijd representatief.</p> <p>staalname in</p> <p>Natteruimte : badkamer/ keuken</p> <p>droge ruimte : berging / leefruimte/ slaapkamer</p> <p>trappenhuis : staal genomen / Niet van toepassing</p> <p>stookplaats : staal genomen / Niet van toepassing</p>

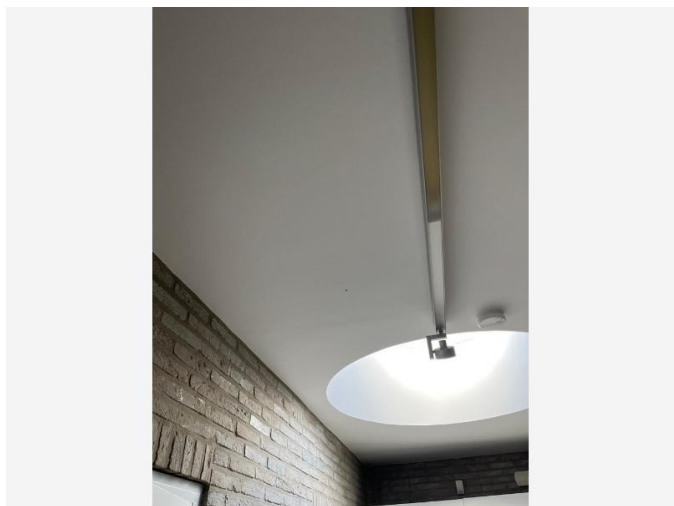
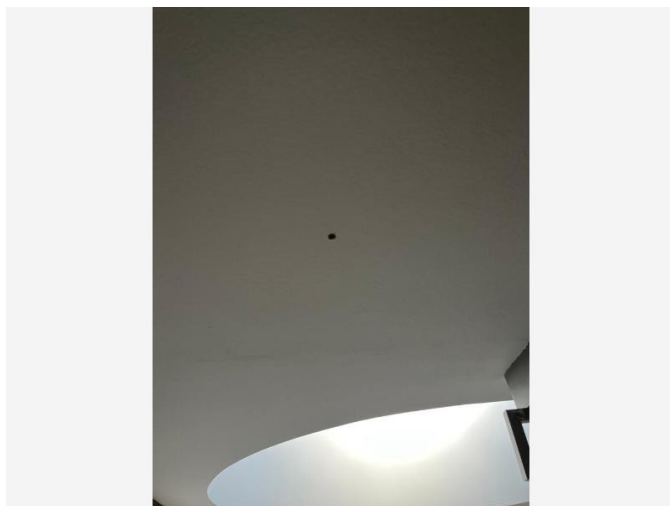
Geen asbest

#	Type	Referentie	Resultaat
7.1	Mengmonster	MM1	Geen asbest

Beschrijving	Beploistering op de plafonds
Omgeving	Binnen
Primaire drager	Plafond
Bindmiddel van materiaal	Gips - kalk
Gebondenheid op basis van bindmiddel	Niet-hechtgebonden
Hoeveelheid (oppervlakte - dikte - aantal)	• 154,00 m ² - 1,50 cm - 1 stuk
Totaal volume	2,31 m ³
Identificatiemethode	Vaststelling met monsternamen
Destructieve handeling voor identificatie	Nee
Opmerking	Deze oppervlakte is een berekende schatting. Er worden geen rechten verleend aan deze oppervlakten. De dikte is een schatting die voorkomt uit de monsterplaatsen en is daarom niet altijd representatief.
