# Asbestinventarisatetest

Grote Ganzeplas 32, 9880 Aalter

Attestnummer : **20250721-000098.000**

Uitgegeven op : **21.07.2025**

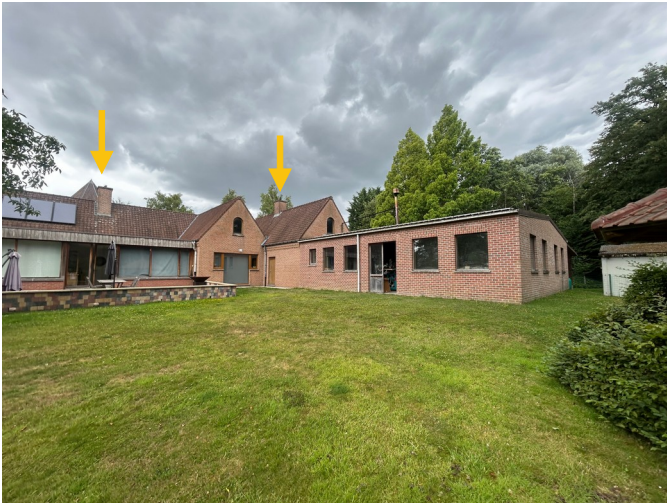
Situeringfoto

**Reden:** Het te onderzoeken materiaal situeert zich hoger dan 3,50 m te rekenen vanaf een veilige ondergrond

**Uitleg van de asbestdeskundige:** Langs het exterieur zijn geen asbestverdachte materialen waarneembaar: bakstenen.

Het interieur van de schouw kan niet gecontroleerd worden, hoger dan 3,5 m.

Bij renovatie of afbraak, waakzaam zijn voor de inwendige structuur en buizen binnen in de schouw, dit over de volledige lengte van de schouw.

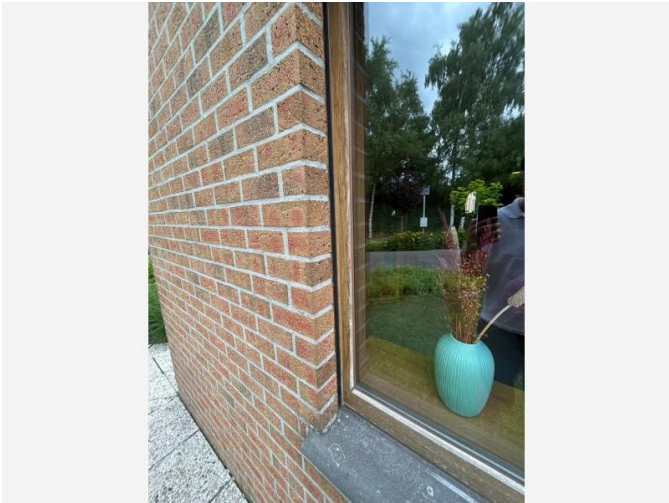
Kit aanwezig tussen glas en profiel en tussen profiel en wand opening.

Kit op basis van silicone.

Geen asbest waarneembaar aan alle ramen en deuren.

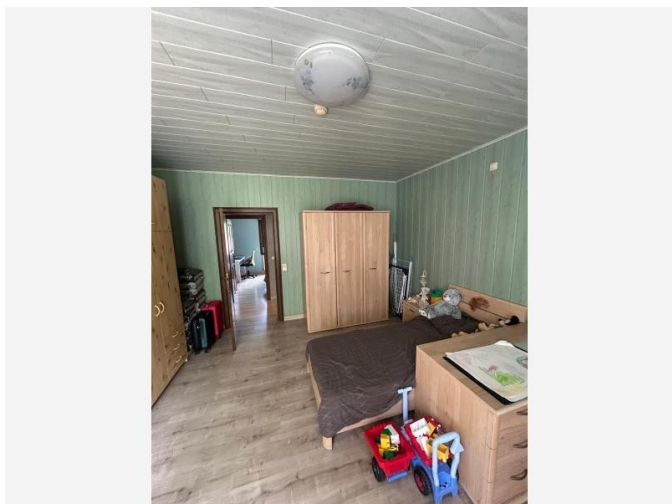
Er werden voorzetwanden (valse muren) aangebracht. Als deskundige kan ik geen uitspraak doen over eventuele asbestverdachte toepassingen die aanwezig zijn of verborgen zitten achter de voorzetwanden. Bij renovaties, sloop of verbouwingen is het aan te raden een destructieve asbestinventaris op te stellen voor deze ruimtes.

Op de dag van de inspectie was het materiaal van de voorzetwanden niet definieerbaar. (hout, gipskarton, kunststof...)

De adi is op zoek gegaan naar de smeerlaag van eventuele gipskarton platen. De smeerlagen waren niet waarneembaar.

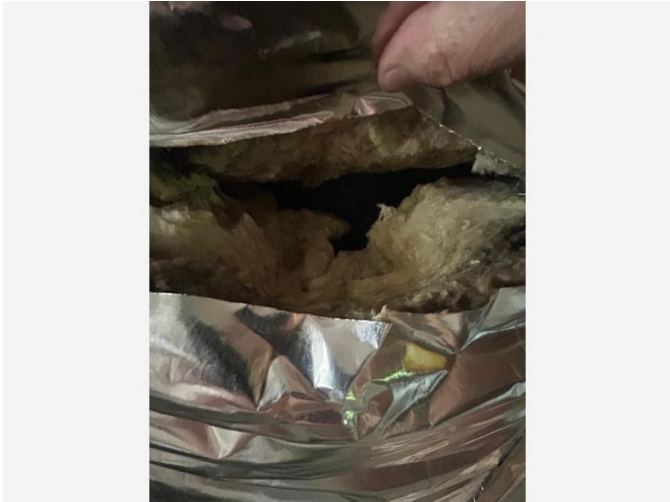
## Fiche 5: Onderdak van de woning is uit doek of kunststof

Tijdens het onderzoek en de controle van het onderdak hebben we vastgesteld dat het uit een niet-asbestverdacht doek/zeil bestaat.

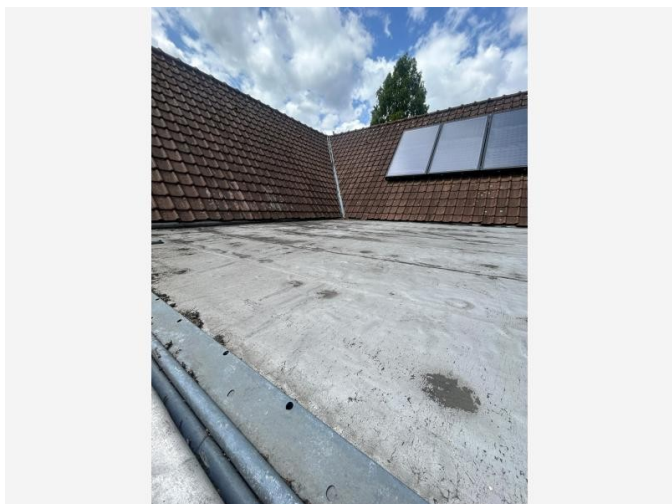
Plat dak in Epdm en - of glasvezelroofing.

Materiaal bevat geen asbest.

Let op, enkel de toplaag werd gecontroleerd. Wees waakzaam bij renovatie of afbraak voor onderliggende lagen.

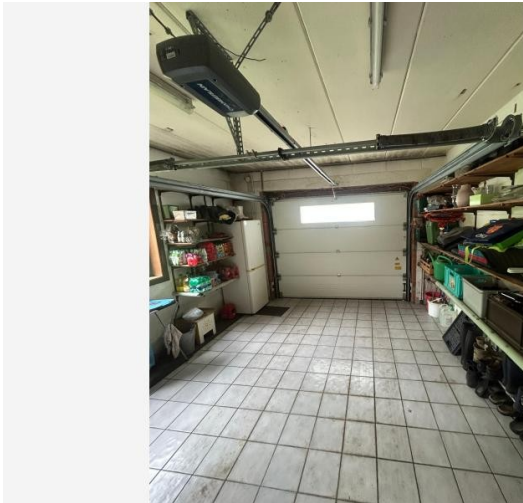
Geen pleisterwerk aanwezig in volgende lokalen, ruimtes: zie aanduidingen op het plan

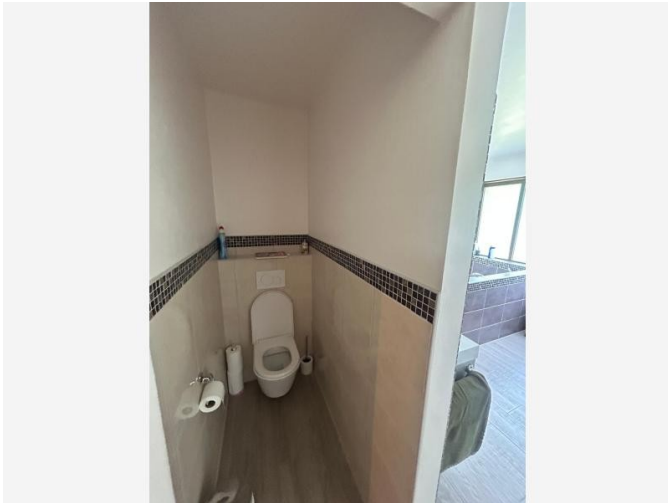
Er werden gelijmde tegels aangebracht aan de muren.

De materialen zijn in goede staat en niet verweerd.

De materialen zijn niet bemonsterbaar volgens het inspectieprotocol van het niet destructief onderzoek.

De lijm is niet bereikbaar voor monsternamen omdat de materialen intact zijn (lijm afgedekt).

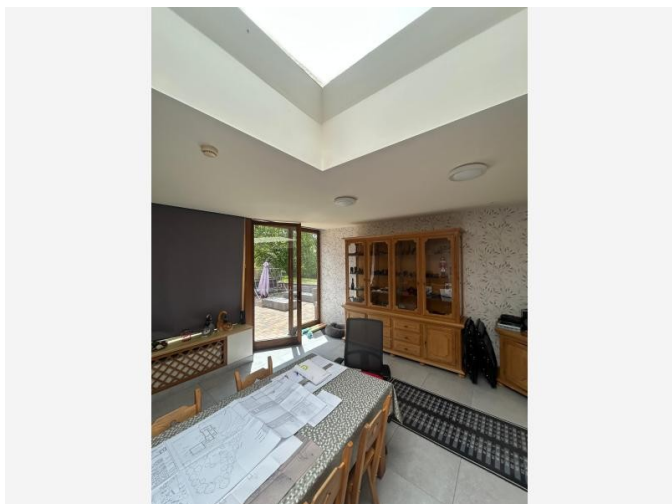
Er werden verlaagde plafonds aangebracht.

De verlaagde plafonds bestaan uit volgende materialen: gipsplaten, hout en kunststof.

De deskundige kan geen uitspraak doen over onderliggende materialen .

Daarbij kan een aanvullend destructief onderzoek uitsluitsel bieden .

Wees waakzaam bij afbraak.

Op de dag van de inspectie was het materiaal van de verlaagde plafonds niet definieerbaar. (hout, gipskarton, kunststof...)

De adi is opzoek gegaan naar de smeerlaag van eventuele gipskarton platen. De smeerlagen waren niet waarneembaar.

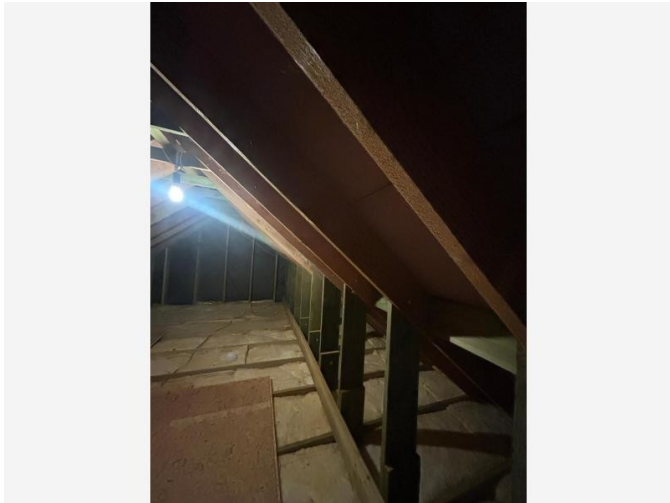
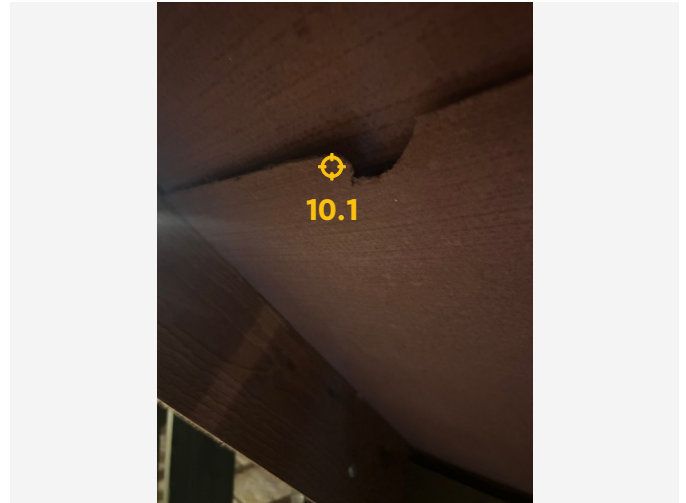
Geen asbest

| # | Type | Referentie | Resultaat |
|---|---|---|---|
| 10.1 | Puntmonster | onderdak menuiserie | Geen asbest |

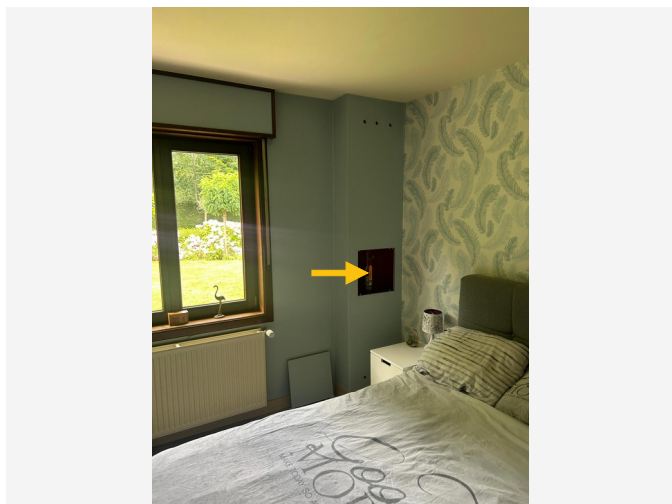
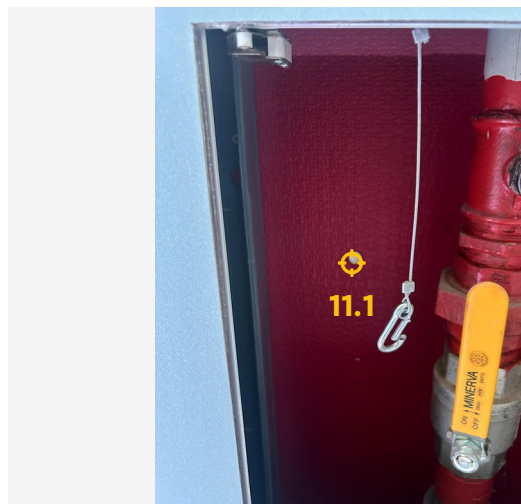
## Fiche 11: Pleisterwerk wand met staalname

Geen asbest

| # | Type | Referentie | Resultaat |
|---|---|---|---|
| 11.1 | Mengmonster | Wandpleister | Geen asbest |
