# Asbestinventarisatattest

Loonbeekstraat 36, 3040 Huldenberg

Attestnummer : 20250626-000433.000

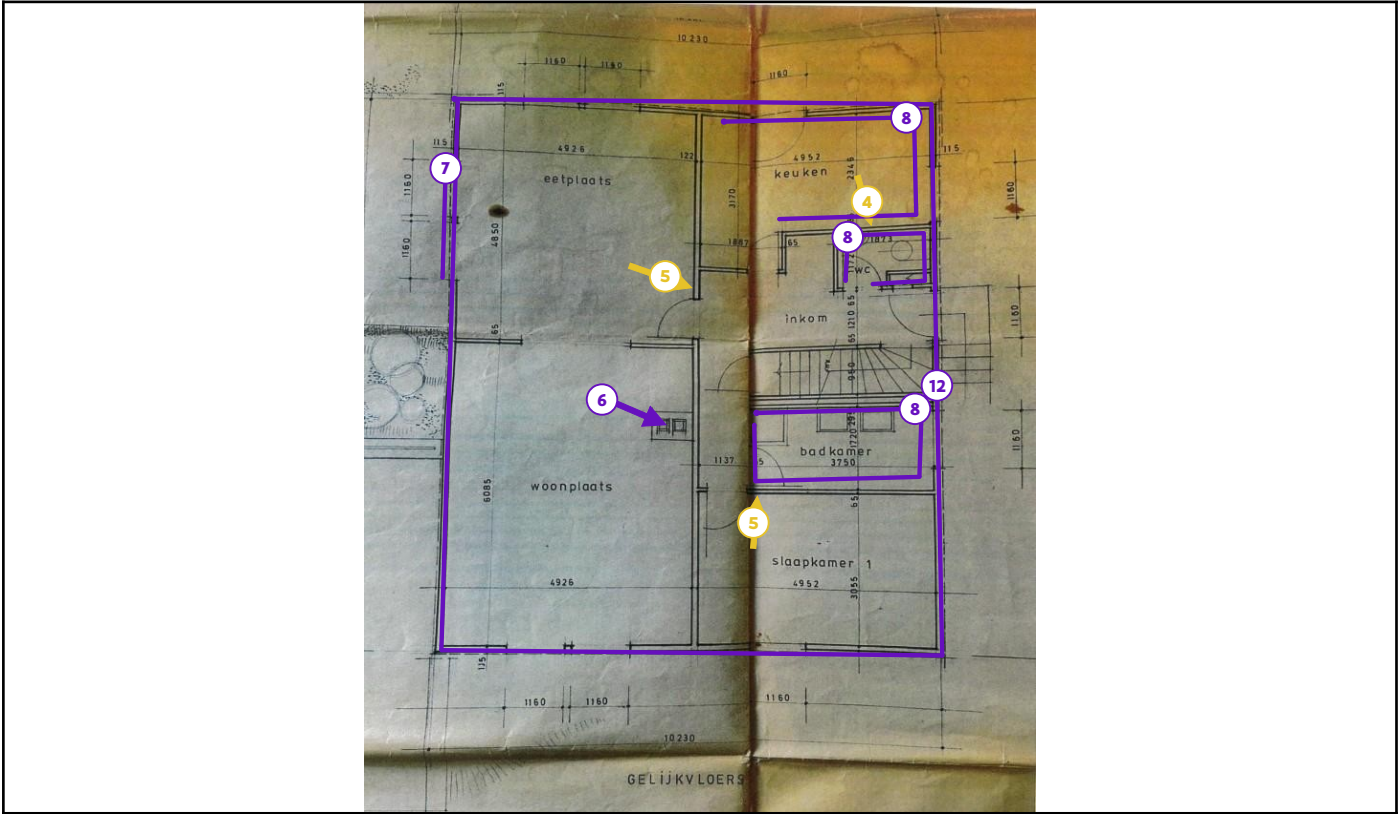
# Plan 1.1: Plan - gelijkvloers

| Beschrijving | Type | Actie |
|---|---|---|
| 4. Dreunplaat - keuken | Asbestmateriaal | Zorgvuldig beheren |
| 5. Bakeliet elementen | Asbestmateriaal | Zorgvuldig beheren |

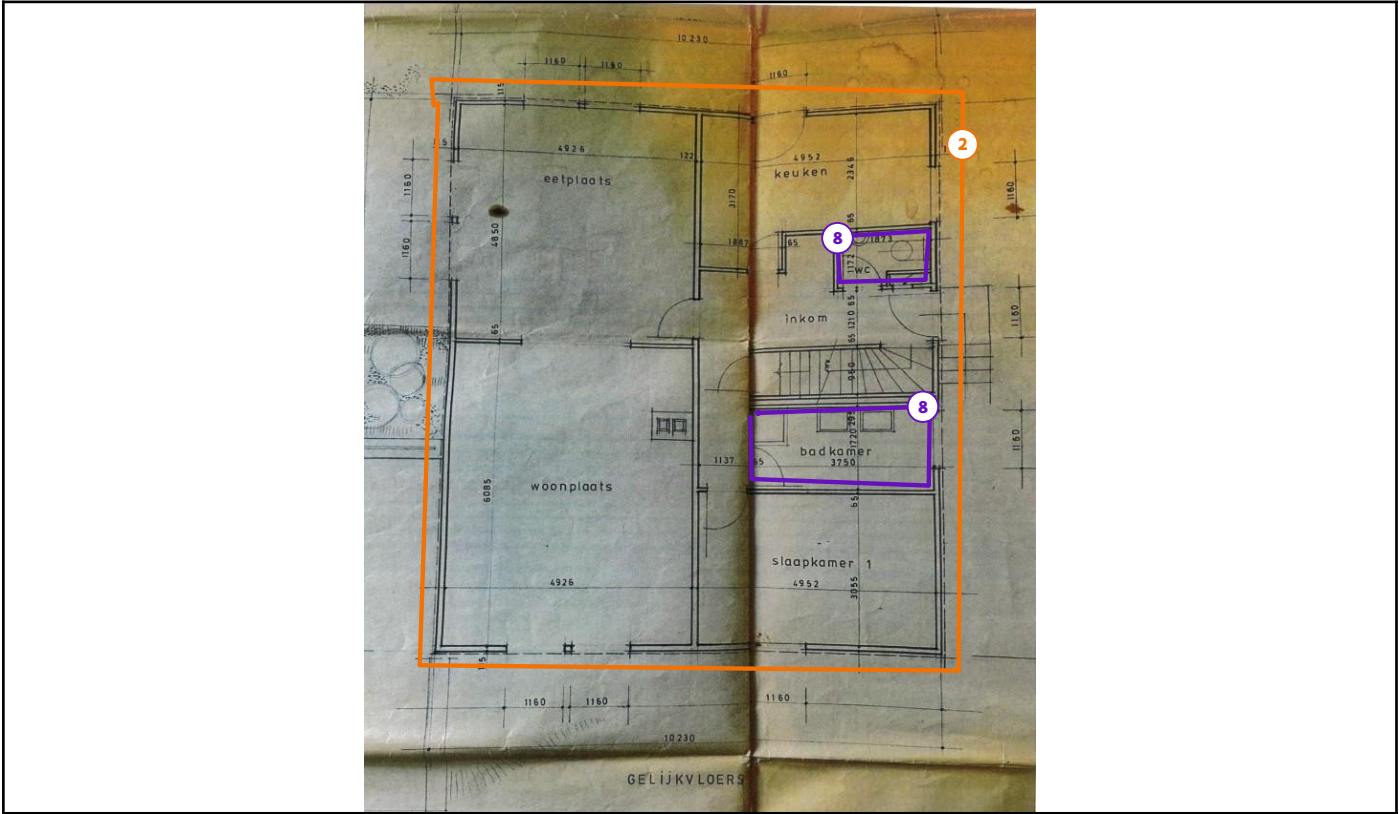
# Plan 1.3: Plan - gelijkvloers

| Beschrijving | Type | Actie |
|---|---|---|
| 2. Gevel bepleistering | Asbestmateriaal | Verwijderen |

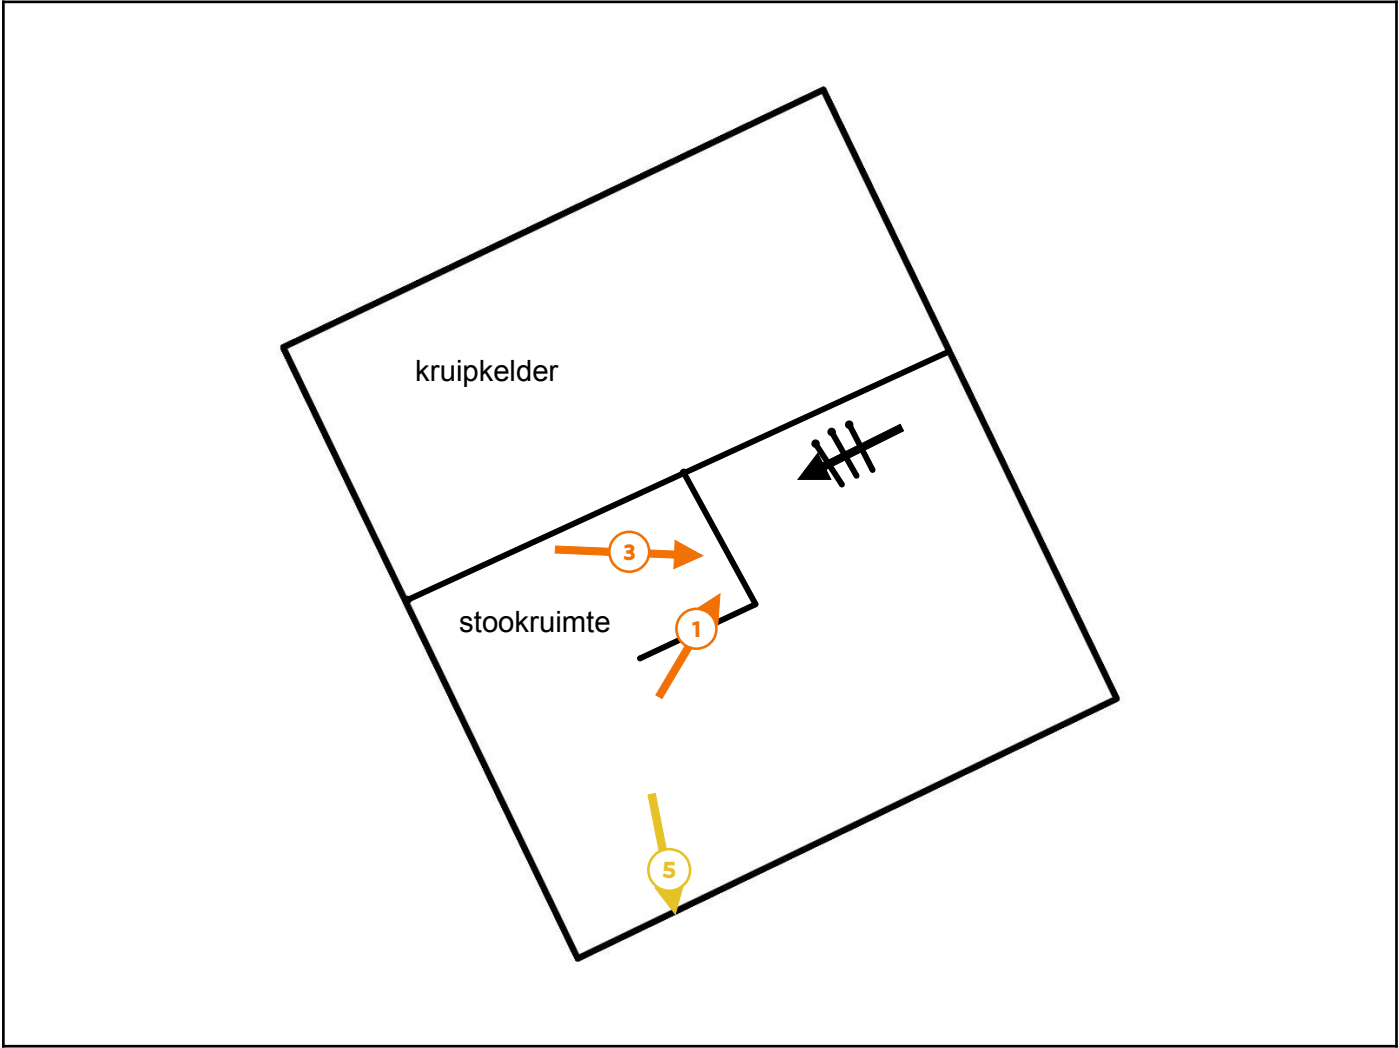
# Plan 1.7: Hoofdgebouw plan

| Beschrijving | Type | Actie |
|---|---|---|
| 1. Toezichtsluikje | Asbestmateriaal | Verwijderen |
| 3. Plaat garage | Asbestmateriaal | Verwijderen |
| 5. Bakeliet elementen | Asbestmateriaal | Zorgvuldig beheren |

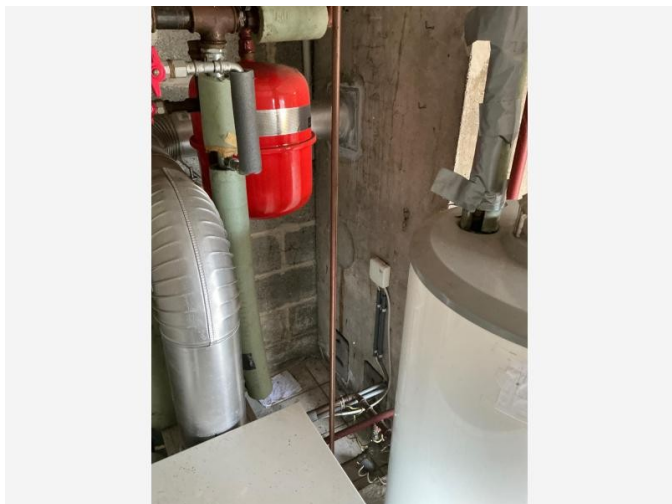
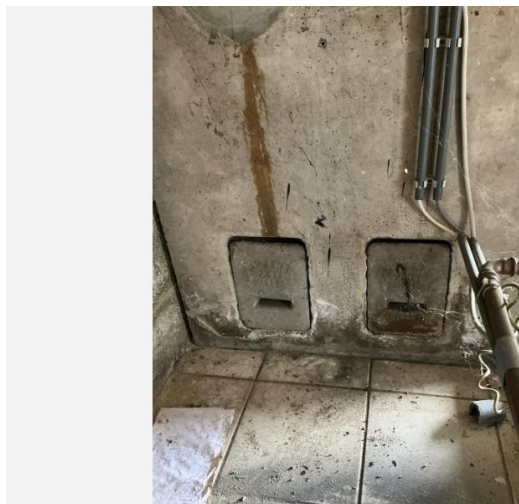
Het asbestmateriaal valt onder de mijlpaal van 2040.

| Eindbeoordeling materiaalrisico | Verhoogd materiaalrisico en/of verhoogde kans op vezelvrijgave |

| Asbestsoort (vezeltype) | Crocidoliet aanwezig |
| Toestand van het materiaal | Licht beschadigd, licht verweerd. Intact calciumsilicaatmateriaal of categorie III 'gebondenheid' |

| Beschrijving | Toezichtsluikje |
| Asbestmateriaal | Brandwerende afsluiting (prefab geheel) - Luik |

Verwijderen

- Zorg voor een veilig beheer. Vermijd het beschadigen van het asbestmateriaal. Controleer de toestand jaarlijks op wijzigingen.

- Eenvoudige handelingen: mag via doe-het-zelf of door werknemer(s) met opleidingsattest eenvoudige handelingen  
Voor deze toepassing voorziet de wet geen verplichting om dit te laten verwijderen door een firma met een opleidingsattest eenvoudige handelingen. U mag, in principe, ongeacht beschadigingen of vrije asbestvezels, deze asbesttoepassing zelf verwijderen met inachtneming van de nodige veiligheidsmaatregelen om Uzelf en uw omgeving te beschermen (dragen van mondkap FFP3, handschoenen, wegwerpovertrek met beschermingsgraad CAT III type 5,6). Een beschadigde asbesttoepassing in slechte staat kan makkelijk verder breken of vergruizen. Er komen dan schadelijke asbestvezels vrij die ingeademd kunnen worden.

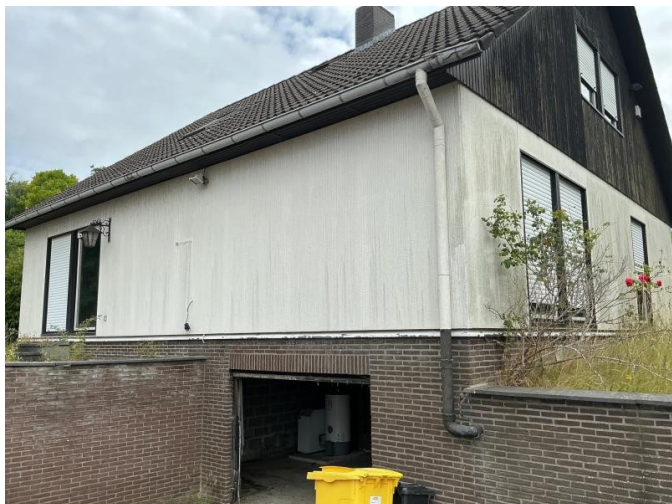
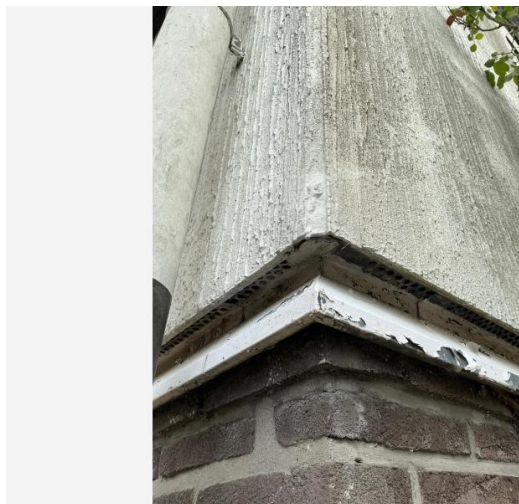
Het asbestmateriaal valt onder de mijlpaal van 2034.

| Eindbeoordeling materiaalrisico | Laag materiaalrisico en/of verlaagde kans op vezelvrijgave |

| Asbestsoort (vezeltype) | Alleen chrysotiel |
| Toestand van het materiaal | Licht beschadigd, licht verweerd. Intact calciumsilicaatmateriaal of categorie III 'gebondenheid' |

| Beschrijving | Gevel bepleistering |
| Asbestmateriaal | Dak- en gevelbekleding - Plaat |

Verwijderen

- Zorg voor een veilig beheer. Vermijd het beschadigen van het asbestmateriaal. Controleer de toestand jaarlijks op wijzigingen.
- Zorg voor een veilig beheer en verwijder dit asbestmateriaal wanneer het bij werken eenvoudig bereikbaar wordt. Controleer de toestand jaarlijks op wijzigingen.

Daarom wordt u aangeraden een erkende asbestverwijderaar aan te stellen. Zij zullen bijkomende maatregelen nemen indien nodig om de vezelemissie onder controle te houden.

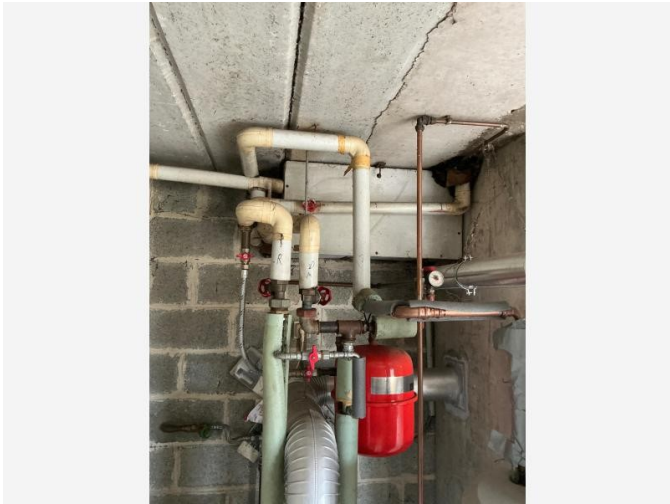
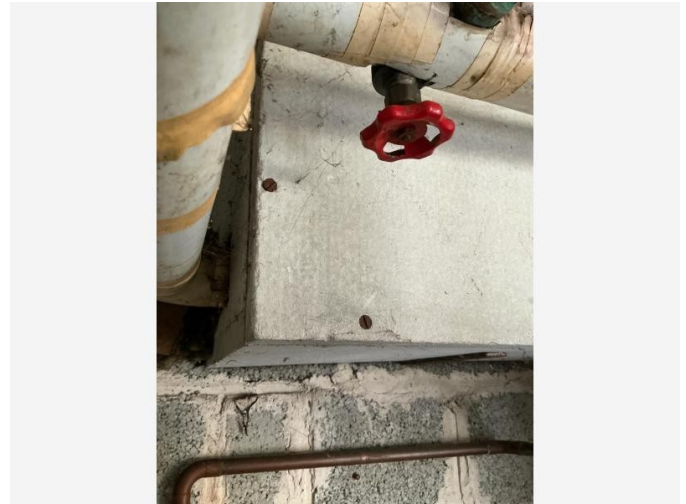
Het asbestmateriaal valt onder de mijlpaal van 2040.

| Eindbeoordeling materiaalrisico | Verhoogd materiaalrisico en/of verhoogde kans op vezelvrijgave |

| Asbestsoort (vezeltype) | Crocidoliet aanwezig |
| Toestand van het materiaal | Licht beschadigd, licht verweerd. Intact calciumsilicaatmateriaal of categorie III 'gebondenheid' |

| Beschrijving | Plaat garage |
| Asbestmateriaal | Dak- en gevelbekleding - Plaat |

Verwijderen

- Zorg voor een veilig beheer. Vermijd het beschadigen van het asbestmateriaal. Controleer de toestand jaarlijks op wijzigingen.

Dit wordt echter afgeraden en beroep te doen op een erkende asbestverwijderaar.

Indien mogelijk de bodem errond afdekken, de buis voorzichtig verwijderen, extra fixeren, niet breken , niet gooien, onmiddellijk verpakken of voorzichtig in de container met asbest bag plaatsen.

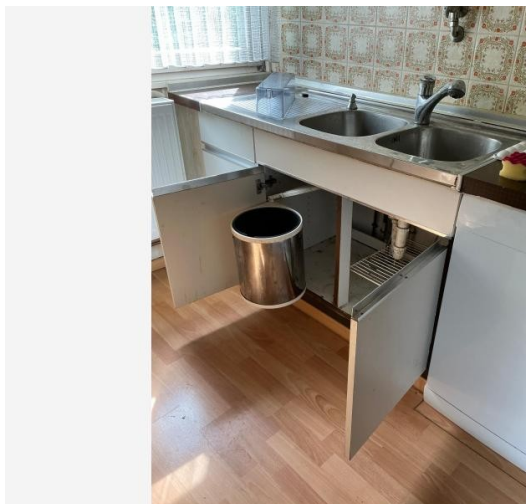
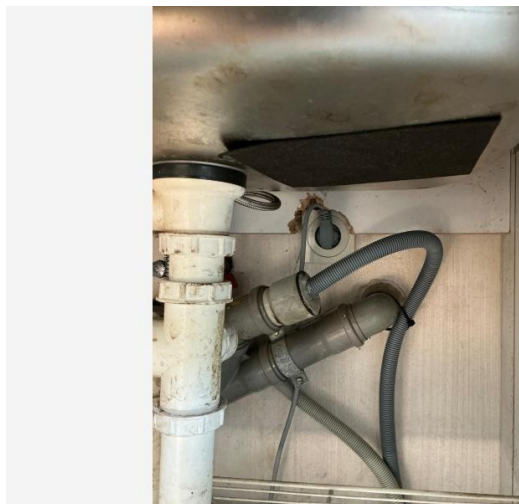
Het asbestmateriaal valt onder de mijlpaal van 2040.

| Eindbeoordeling materiaalrisico | Laag materiaalrisico en/of verlaagde kans op vezelvrijgave |

| Asbestsoort (vezeltype) | Alleen chrysotiel |
| Toestand van het materiaal | Licht beschadigd, licht verweerd. Intact calciumsilicaatmateriaal of categorie III 'gebondenheid' |

| Beschrijving | Dreunplaat - keuken |
| Opmerking | Gezien de keuken zich nog in een originele toestand bevindt, zal deze bij overdracht alleszins worden vernieuwd waardoor werd beslist om geen staal te nemen. Deze wordt aldus geacht asbestverdacht / houdend te zijn. |

Zorgvuldig beheren

- Zorg voor een veilig beheer. Vermijd het beschadigen van het asbestmateriaal. Controleer de toestand jaarlijks op wijzigingen.

Er wordt echter aangeraden om de pompbak in zijn geheel weg te nemen.

Indien mogelijk de grond errond afdekken, de pompbak voorzichtig verwijderen, extra fixeren op de dreunplaat, niet breken , niet gooien, onmiddellijk verpakken of voorzichtig in de container met asbest bag plaatsen.

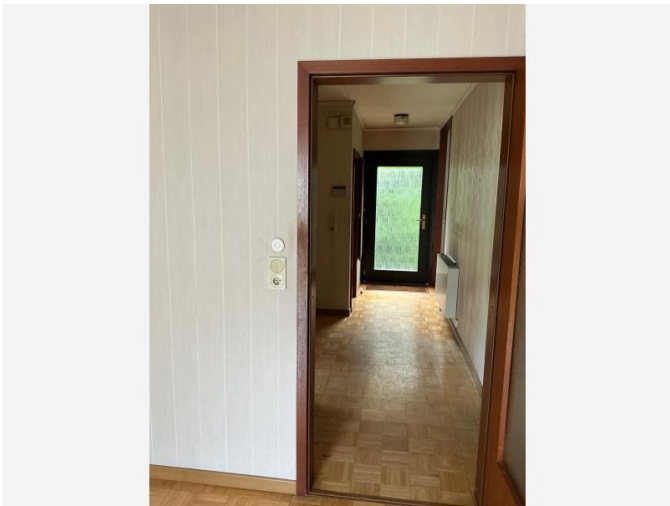
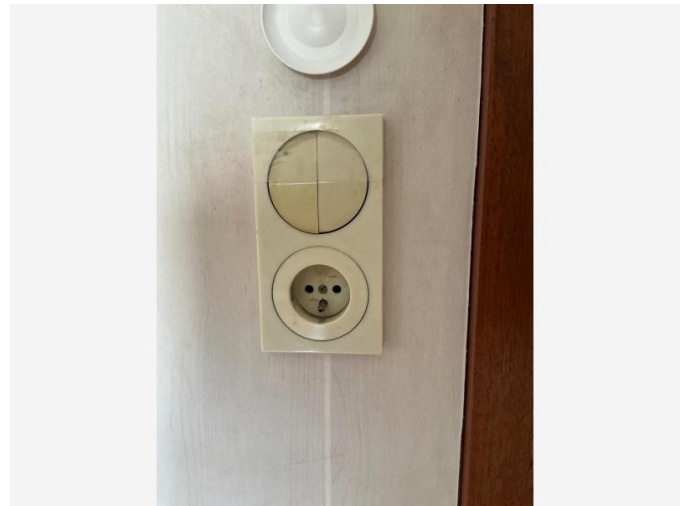
Het asbestmateriaal valt onder de mijlpaal van 2040.

| Opmerking | <p>Schakelaars, stopcontacten en meterkast; een 15-tal stuks over de gehele woning.</p> <p>De aanduiding op het plan geldt voor alle stopcontacten en lichtschakelaars.</p> |

Zorgvuldig beheren
