# Asbestinventarisatattest

Vrijheidstraat 89/6, 2850 Boom

Attestnummer : 20250601-000122.000

Uitgegeven op : 01.06.2025

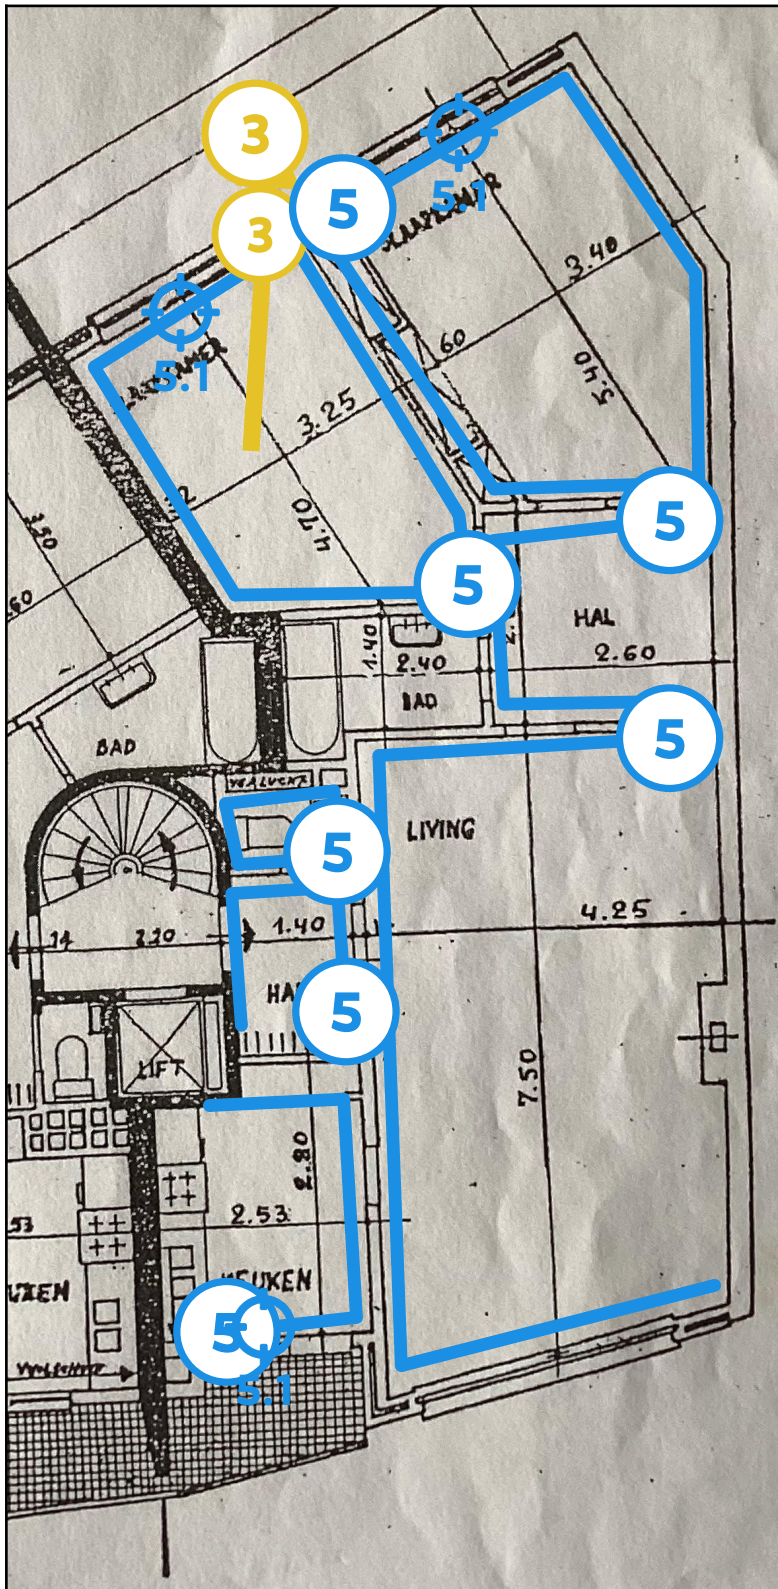
## Plan 1.1: Appartement bus 6

| 3. Steunpaal op het terras van achter. | Asbestmateriaal | Zorgvuldig beheren |
| 5. Binnenmuren pleister | Geen asbest | - |

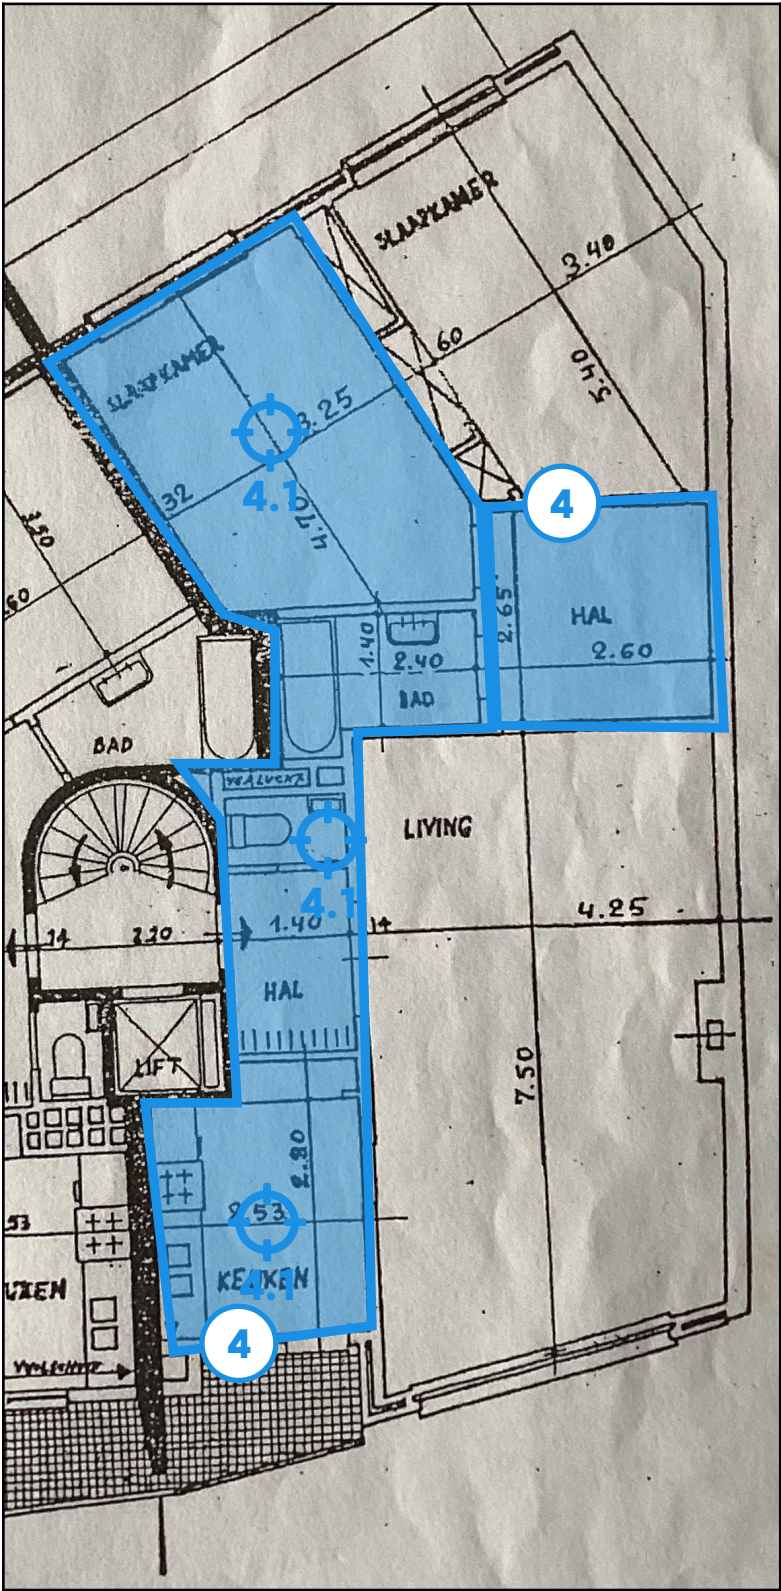
# Plan 1.2: Appartement bus 6

| 4. Plafonds pleister | Geen asbest | - |

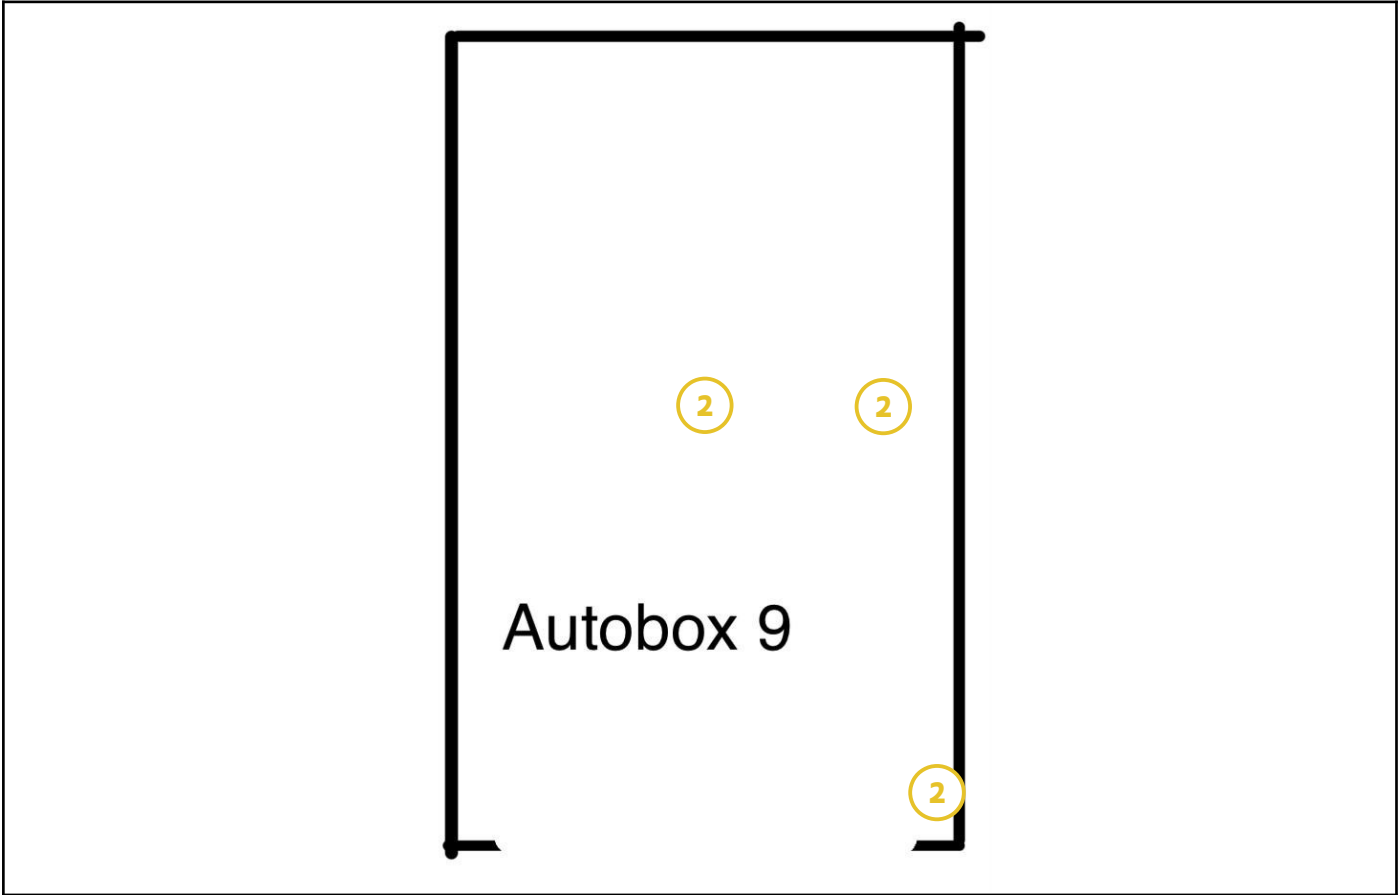
Plan 1.3: Autobox nr 9

| Beschrijving | Type | Actie |
|---|---|---|
| 2. Bakeliet | Asbestmateriaal | Zorgvuldig beheren |

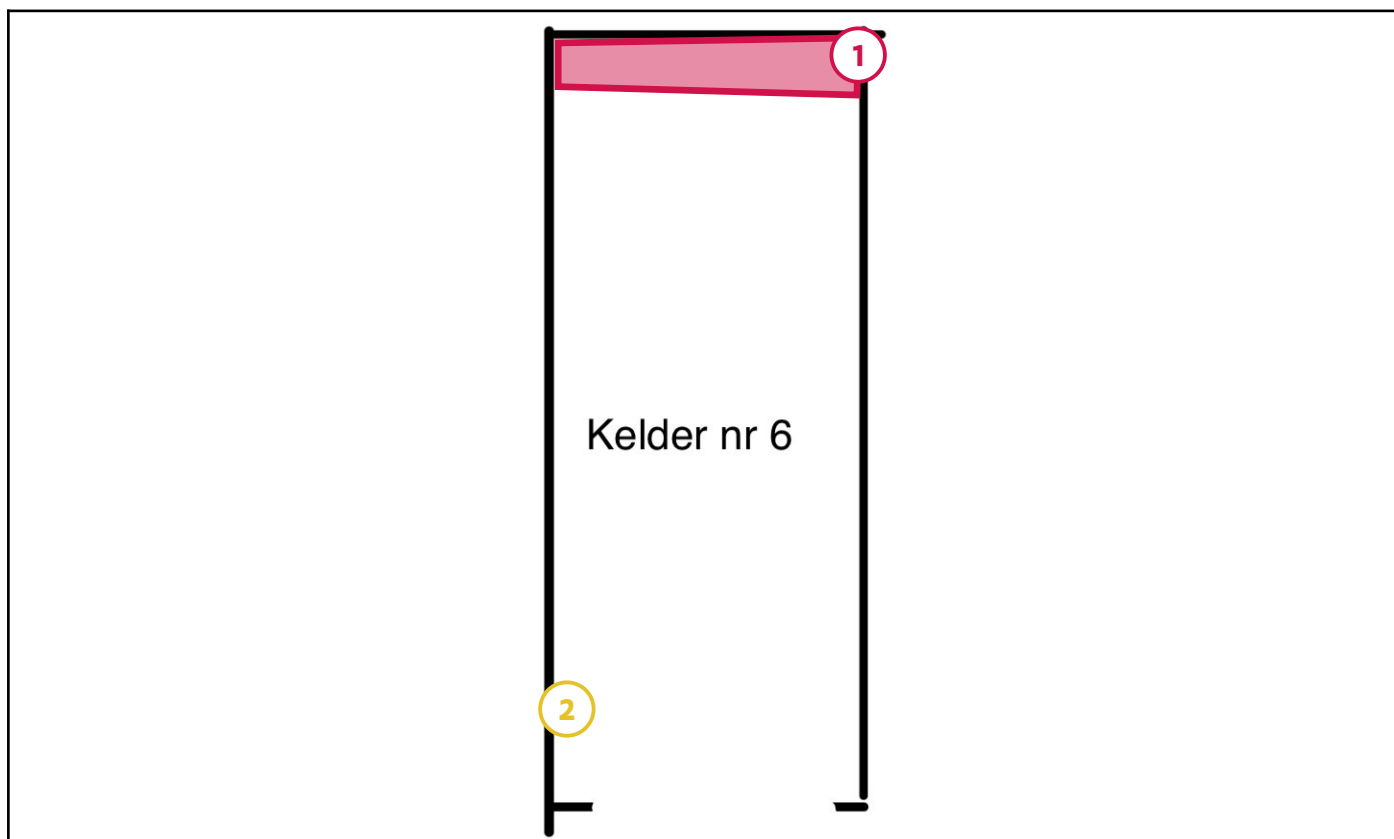
## Plan 1.4: Kelder nr 6

| Beschrijving | Type | Actie |
|---|---|---|
| 1. Vierkante buis achteraan in de kelder | Asbestmateriaal | Dringend maatregelen nemen |
| 2. Bakeliet | Asbestmateriaal | Zorgvuldig beheren |

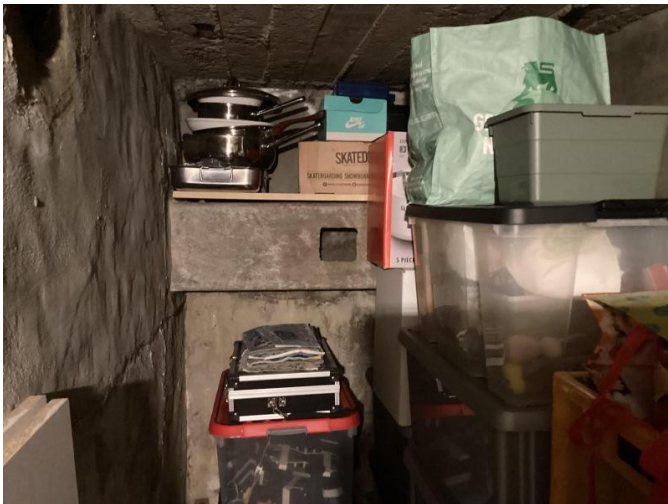
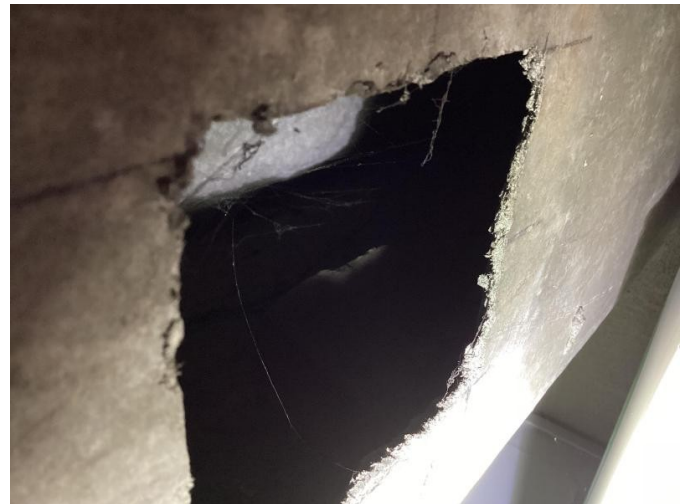
| Fiche 1: Vierkante buis achteraan in de kelder..... | 14 |

**Dringend maatregelen nemen**

| Eindbeoordeling materiaalrisico | Hoog materiaalrisico en/of hoge kans op vezelvrijgave |

| Asbestsoort (vezeltype) | Crocidoliet aanwezig |
| Afschermingsgraad van het gehele materiaal | Geheel of deels (ook) vrij aan de binnenlucht |
| Toestand van het materiaal | Matig beschadigd, matig verweerd |

| Beschrijving | Vierkante buis achteraan in de kelder |
| Opmerking | Buis is van de gemeenschap, kan enkel verwijderd worden in opdracht van de sindycus. |

- Zorg voor een veilig beheer. Vermijd het beschadigen van het asbestmateriaal. Controleer de toestand jaarlijks op wijzigingen.
- Scherm in afwachting van verwijdering het asbestmateriaal af van luchtstromingen en verstoring: bijvoorbeeld door het te verpakken, te fixeren, af te dekken, signalisatie - afbakening aan te brengen, ...
- Zorg voor een veilig beheer en verwijder dit asbestmateriaal wanneer het bij werken eenvoudig bereikbaar wordt. Controleer de toestand jaarlijks op wijzigingen.
- Voer bijkomende staalname(s) uit.

De beschadiging afplakken met ducktape zodat er geen vezels kunnen vrijkomen.

Sindicus verwittigen dat deze buis aanwezig is in alle privékelders.

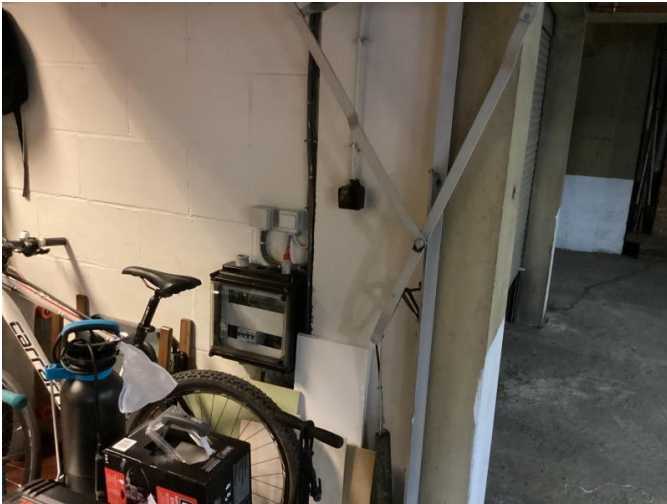
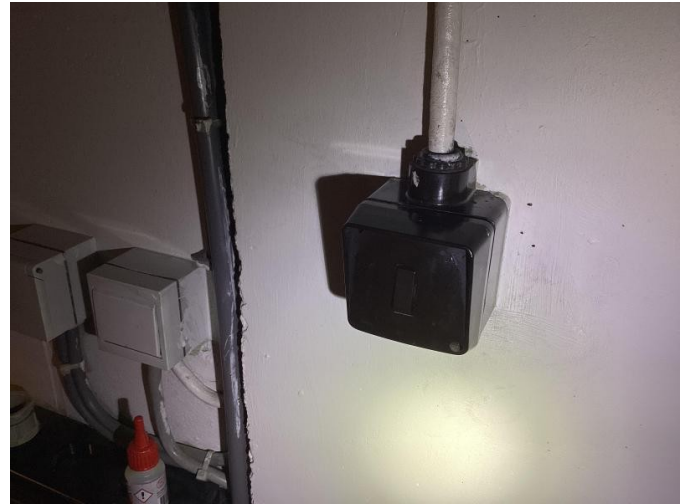
| Fiche 2: Bakeliet..... | 17 |

Zorgvuldig beheren

| Eindbeoordeling materiaalisico | Laag materiaalisico en/of verlaagde kans op vezelvrijgave |

| Asbestsoort (vezeltype) | Crocidoliet aanwezig |
| Toestand van het materiaal | Onbeschadigd, niet verweerd |

| Beschrijving | Bakeliet |

- Zorg voor een veilig beheer. Vermijd het beschadigen van het asbestmateriaal. Controleer de toestand jaarlijks op wijzigingen.

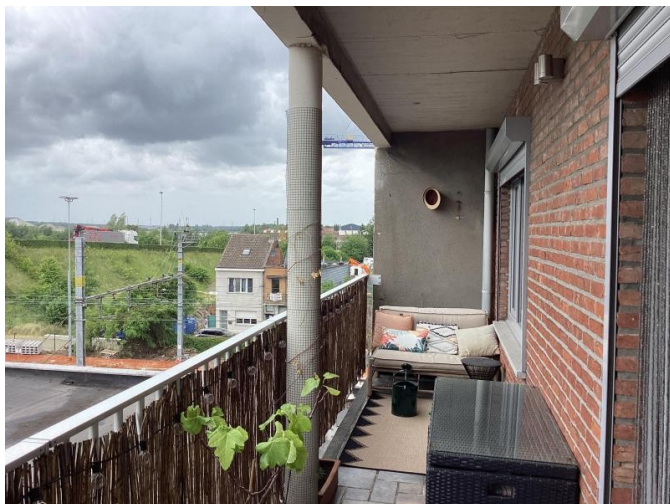
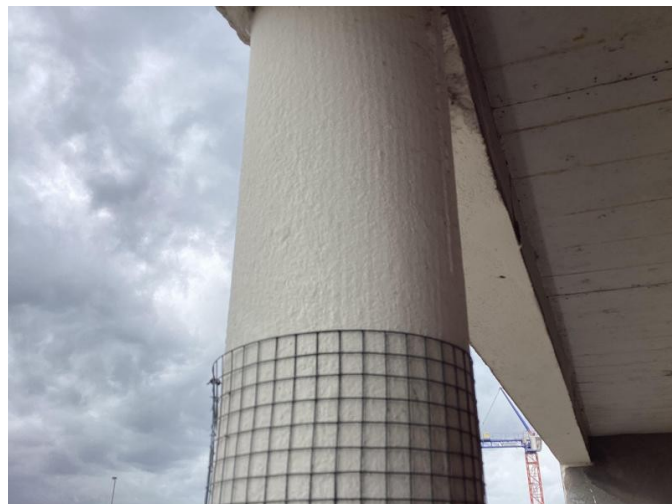
| Fiche 3: Steunpaal op het terras van achter..... | 20 |

Zorgvuldig beheren

| Eindbeoordeling materiaalrisico | Laag materiaalrisico en/of verlaagde kans op vezelvrijgave |

| Asbestsoort (vezeltype) | Crocidoliet aanwezig |
| Toestand van het materiaal | Licht beschadigd, licht verweerd. Intact calciumsilicaatmateriaal of categorie III 'gebondenheid' |

| Beschrijving | Steunpaal op het terras van achter. |
| Eenvoudig bereikbaar | Nee <ul style="list-style-type: none"><li>• Verwijdering tast de bouwkundige integriteit aan.</li></ul> |

- Zorg voor een veilig beheer. Vermijd het beschadigen van het asbestmateriaal. Controleer de toestand jaarlijks op wijzigingen.
- Zorg voor een veilig beheer en verwijder dit asbestmateriaal wanneer het bij werken eenvoudig bereikbaar wordt. Controleer de toestand jaarlijks op wijzigingen.
- Voer bijkomende staalname(s) uit.

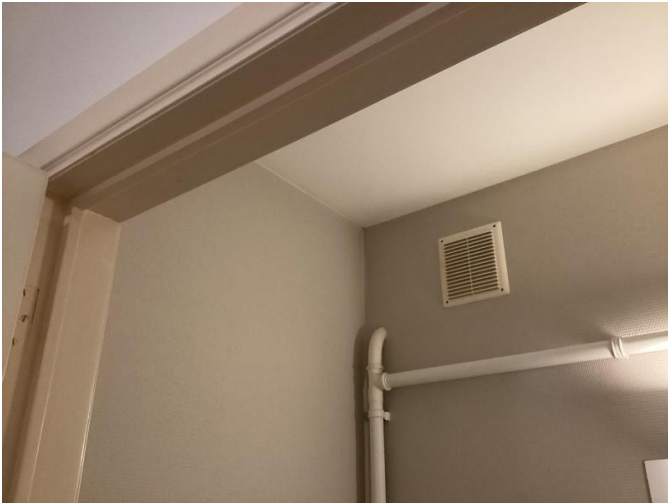
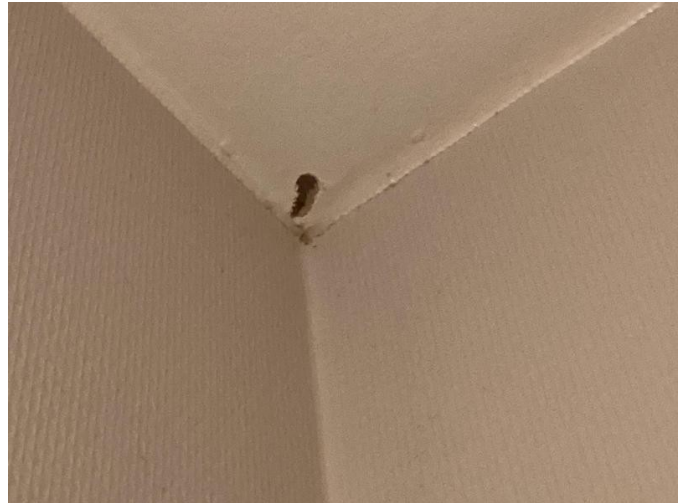
## Fiche 4: Plafonds pleister

Geen asbest

| # | Type | Referentie | Resultaat |
|---|---|---|---|
| 4.1 | Mengmonster | 47607/02 | Geen asbest |

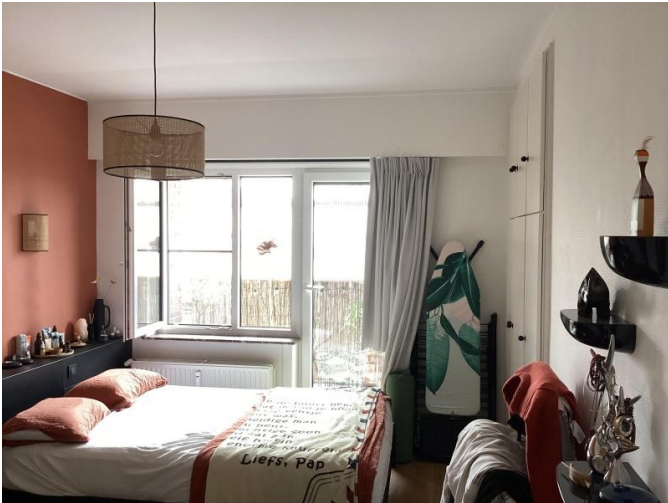
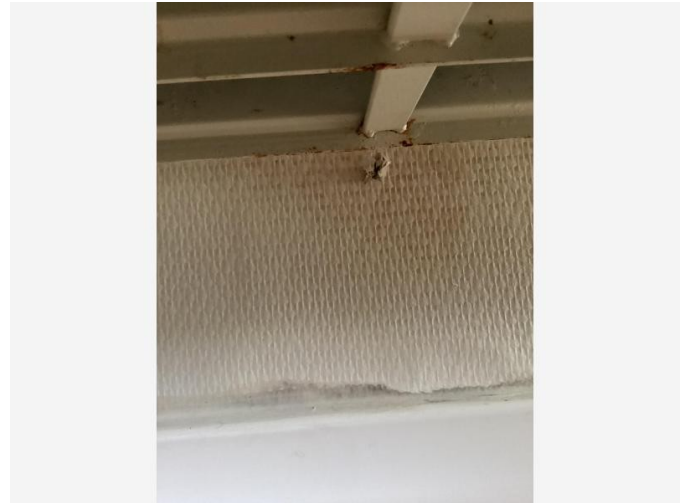
## Fiche 5: Binnenmuren pleister

Geen asbest

| # | Type | Referentie | Resultaat |
|---|---|---|---|
| 5.1 | Mengmonster | 47607/01 | Geen asbest |
