# Asbestinventarisatattest

Stationsstraat 61, 2845 Niel

Attestnummer : 20250722-000268.000

Uitgegeven op : 22.07.2025

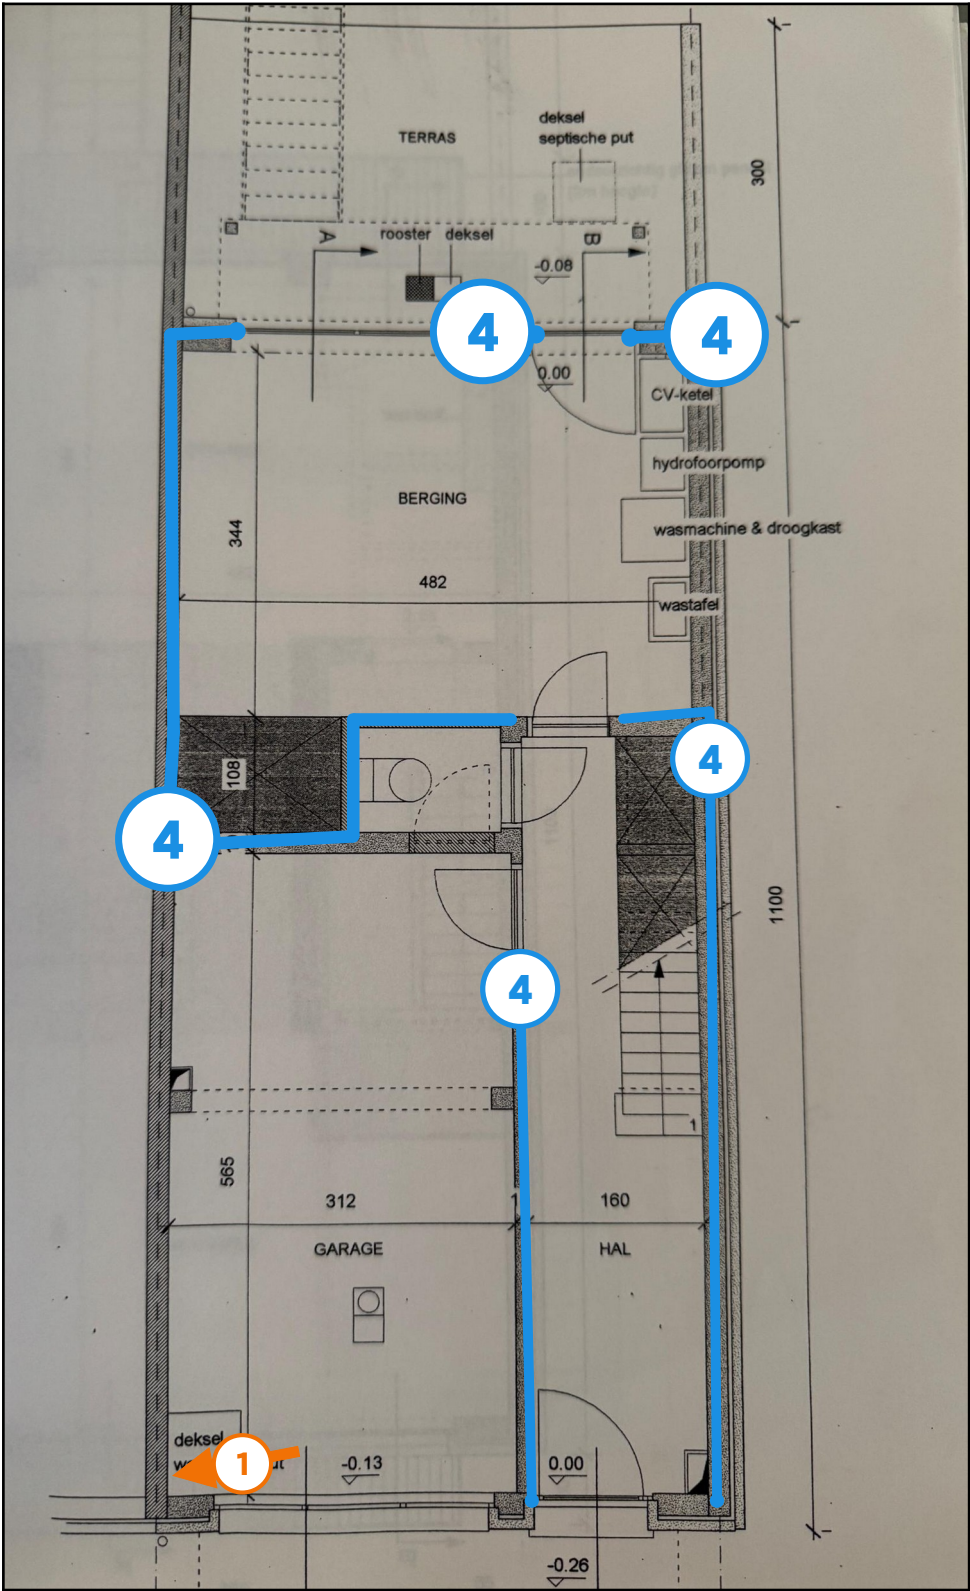
# Plan 1.1: Gelijkvloers

| 1. Bakeliet schakelaars/stopcontacten | Asbestmateriaal | <a href="#">Verwijderen</a> |

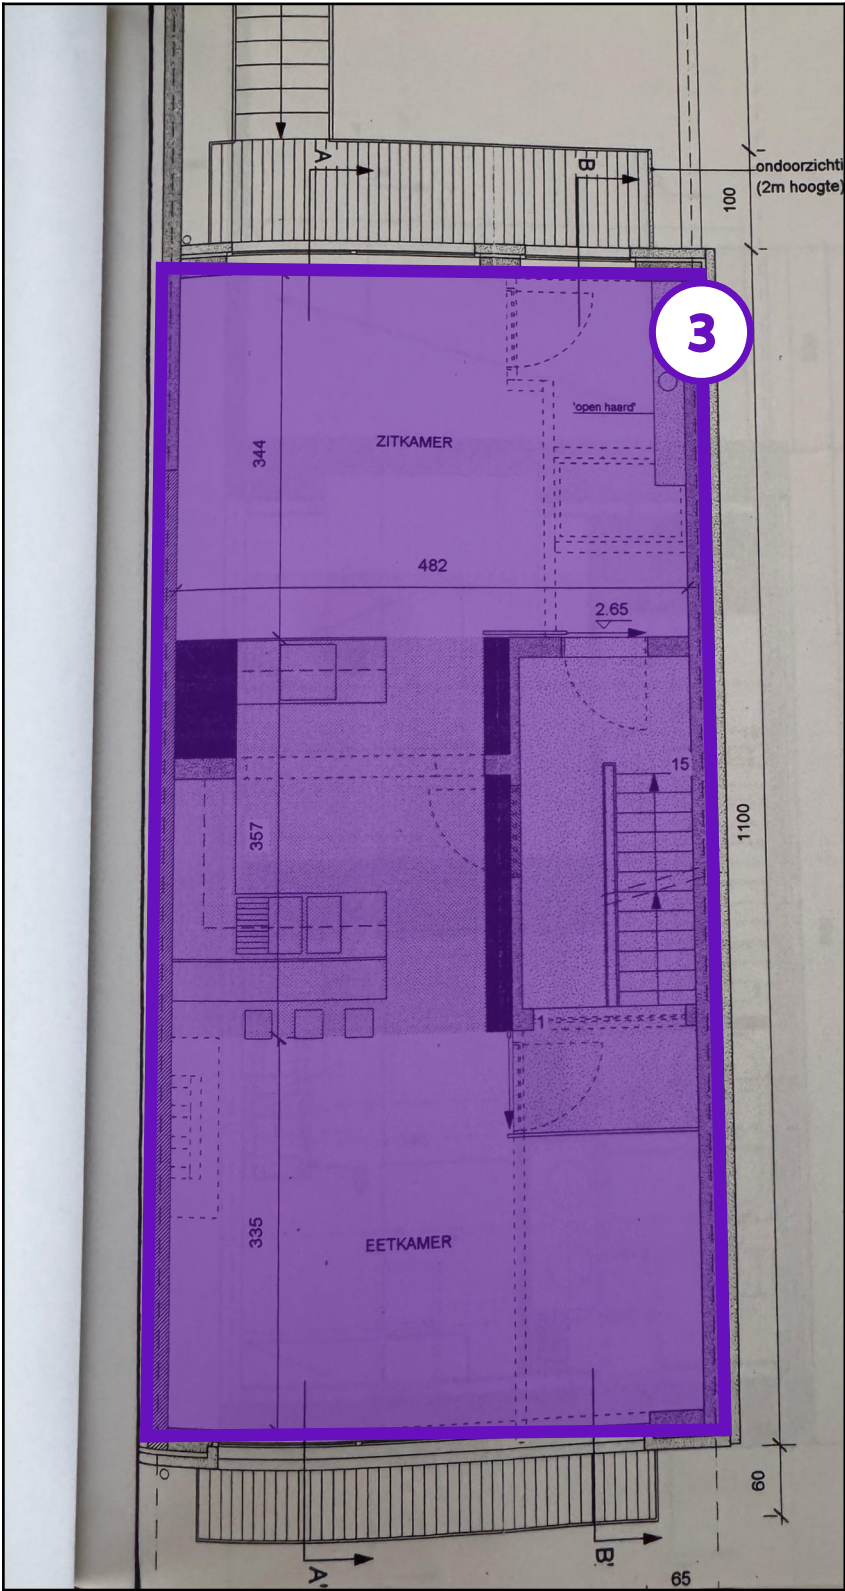
# Plan 1.4: 1ste verdiep

De plafonds en muren werden afgewerkt met niet-asbestverdachte voorzetpanelen die inspectie van de bedekte structuur (opbouw, pleisterwerk) verhinderen. Aanvullend destructief onderzoek aangeraden bij renovatie.

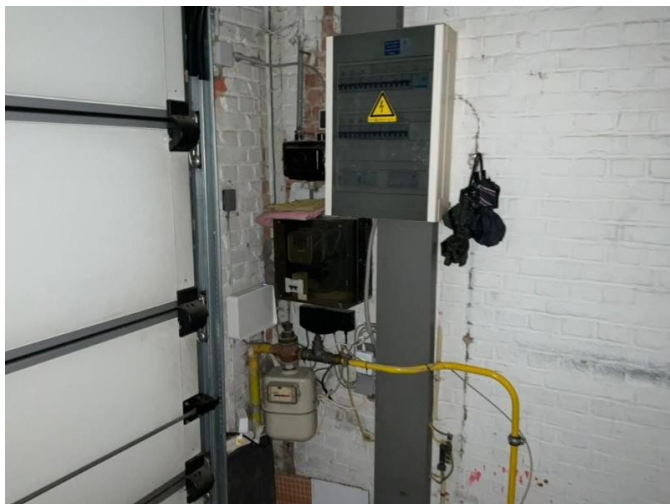
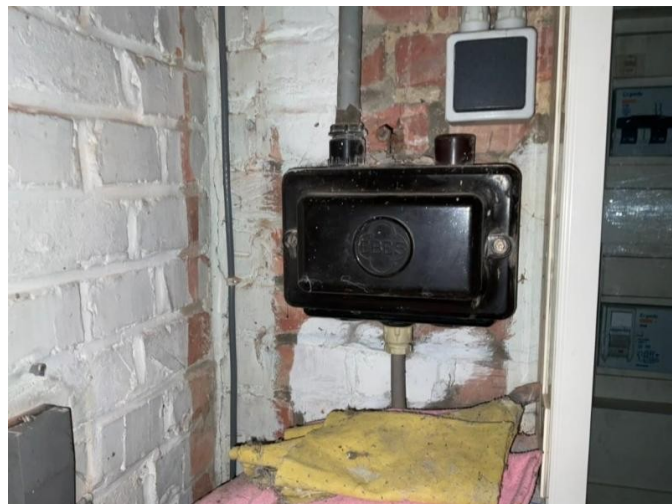
Het asbestmateriaal valt onder de mijlpaal van 2040.

| Eindbeoordeling materiaalarisico | Verhoogd materiaalarisico en/of verhoogde kans op vezelvrijgave |

| Asbestsoort (vezeltype) | Crocidoliet aanwezig |
| Toestand van het materiaal | Licht beschadigd, licht verweerd. Intact calciumsilicaatmateriaal of categorie III 'gebondenheid' |

| Beschrijving | Bakeliet schakelaars/stopcontacten |

- Zorg voor een veilig beheer. Vermijd het beschadigen van het asbestmateriaal. Controleer de toestand jaarlijks op wijzigingen.
- Voer bijkomende staalname(s) uit.

- Eenvoudige handelingen: mag via doe-het-zelf of door werknemer(s) met opleidingsattest eenvoudige handelingen  
Deze toepassing kan door een aannemer die over een opleidingsattest eenvoudige handelingen beschikt of door een particulier (doe-het-zelf), verwijderd worden indien er geen verhoogd risico op vrijgave van asbestvezels (max. concentratie 0,01 vezels/cm<sup>3</sup> - CODEX Art. VI.3-54) ontstaat en de toepassing voorafgaand wordt gefixeerd/bevochtigd; de individuele elementen zonder machinale werktuigen (boormachine, slijpschijf, hogedrukreiniger,...) en zonder breken of gooien een voor een losgemaakt worden; en ten slotte dubbel en luchtdicht verpakt weggevoerd worden naar een erkend afvalpunt (recyclagepark).

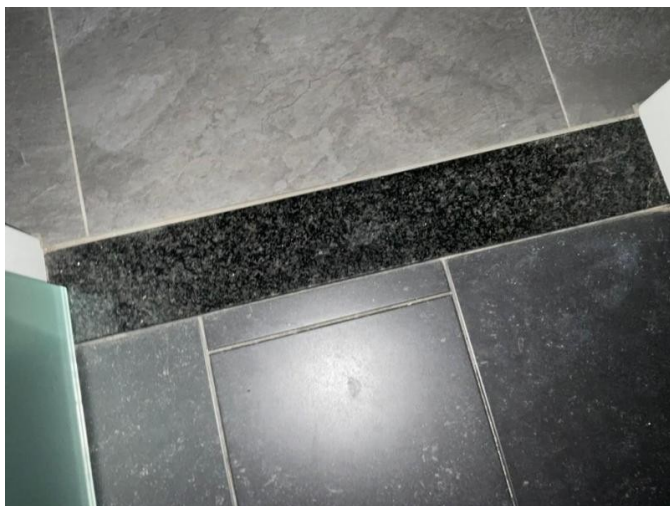
De dorpels zijn van natuursteen.

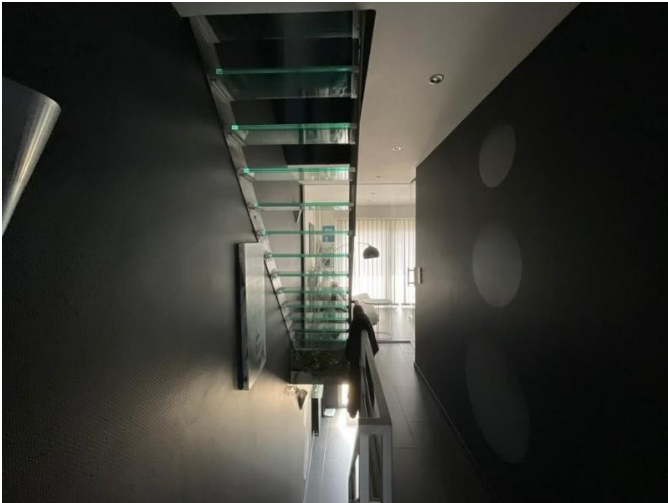
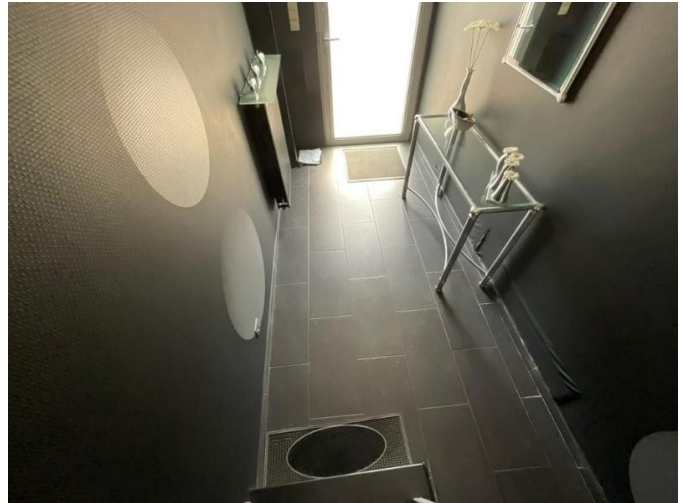
## Fiche 4: Pleisterwerk wanden

Geen asbest

| Opmerking | Is een totaalrenovatie gebeurd in 2002. |

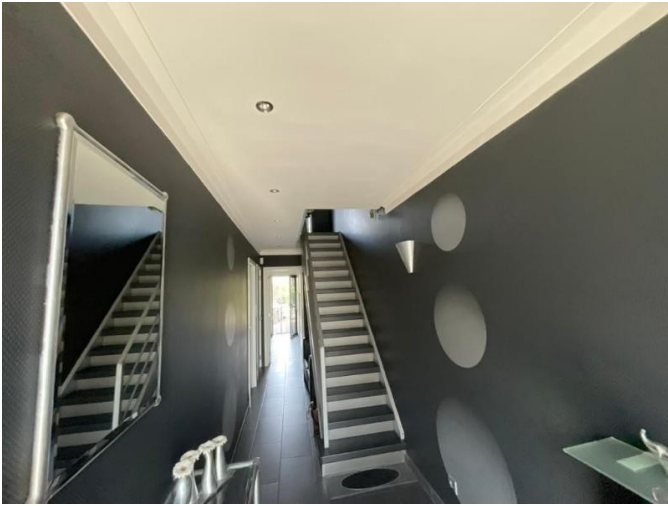
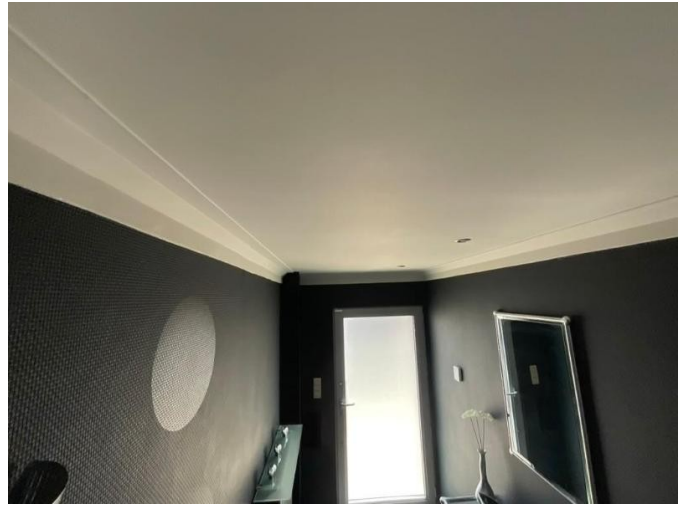
## Fiche 5: Pleisterwerk plafonds

Geen asbest

| Opmerking | Is een totaalrenovatie gebeurd in 2002. |

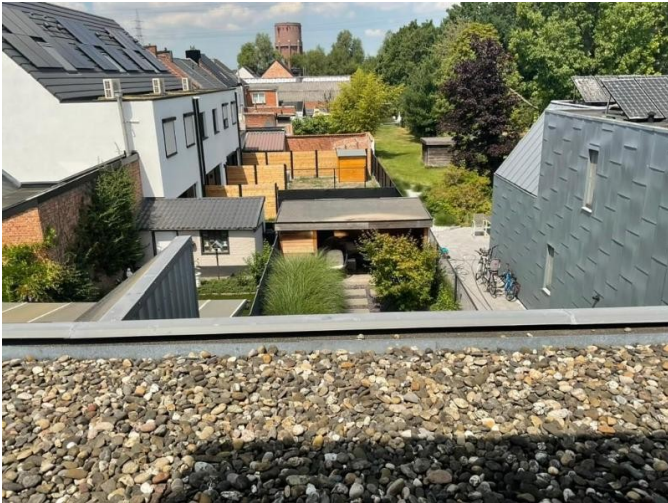
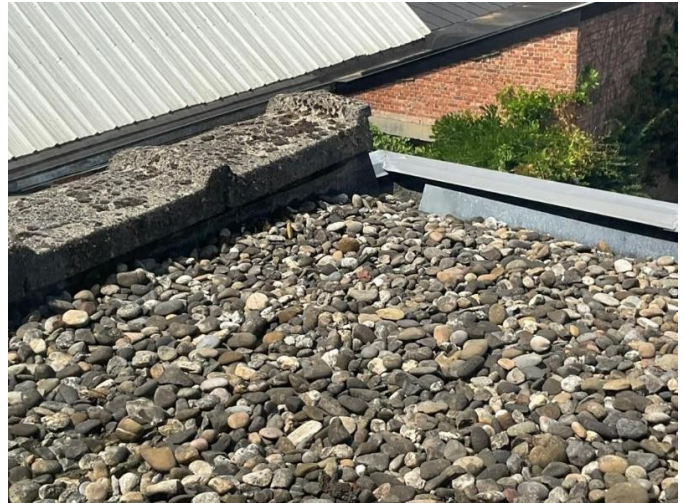
## Fiche 6: Roofing plat dak

Geen asbest

| Opmerking | Is een totaalrenovatie gebeurd in 2002. |
