# Asbestinventarisatetest

Venhoute 11, 9940 Evergem

Attestnummer : 20250822-000386.000

Uitgegeven op : 22.08.2025

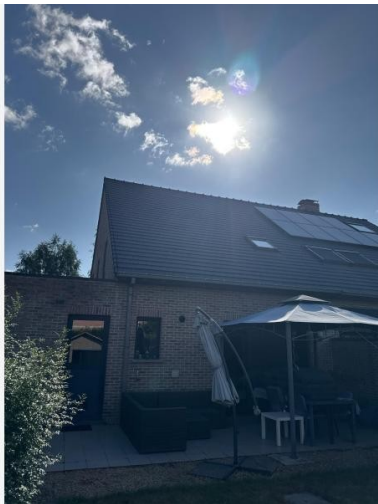
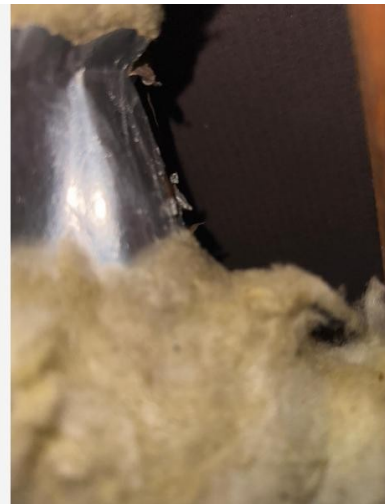
| Beschrijving | Type | Actie |
|---|---|---|
| 1. Onderdakplaten schuin dak | Asbestmateriaal | Zorgvuldig beheren |

| Eindbeoordeling materiaalrisico | Laag materiaalrisico en/of verlaagde kans op vezelvrijgave |

| Gebondenheid | Categorie 1: hechtgebonden in oorsprong |
| Asbestsoort (vezeltype) | Crocidoliet aanwezig |
| Asbestconcentratie | Laag (< 50%) |
| Afschermingsgraad van het gehele materiaal | Niet stootvaste afscherming |
| Toestand van het materiaal | Licht beschadigd, licht verweerd. Intact calciumsilicaatmateriaal of categorie III 'gebondenheid' |

| Beschrijving | Onderdakplaten schuin dak |
| Eenvoudig bereikbaar | <p>Nee</p> <ul style="list-style-type: none"><li>• Het asbestmateriaal is bedekt (uitgezonderd laag verf, coating, behang, kunststof, textiel) en het wegnemen van het bedekkende materiaal kan niet zonder het bedekkende materiaal te beschadigen.</li></ul> |

Het asbestmateriaal valt onder de mijlpaal van 2040.

Zorgvuldig beheren

- Zorg voor een veilig beheer en verwijder dit asbestmateriaal wanneer het bij werken eenvoudig bereikbaar wordt. Controleer de toestand jaarlijks op wijzigingen.

- Eenvoudige handelingen: mag via doe-het-zelf of door werknemer(s) met opleidingsattest eenvoudige handelingen  
De platen kunnen in één geheel verwijderd, ingepakt en afgevoerd worden zonder het materiaal te beschadigen door deze voorzichtig los te wrikken. Voor deze toepassing is doe-het-zelf-verwijdering wettelijk toegelaten, zoals bepaald in het wettelijk kader van de codex Welzijn op het werk boek VI titel 3. Meer informatie over deze regelgeving vindt u op [www.asbestinfo.be](http://www.asbestinfo.be).

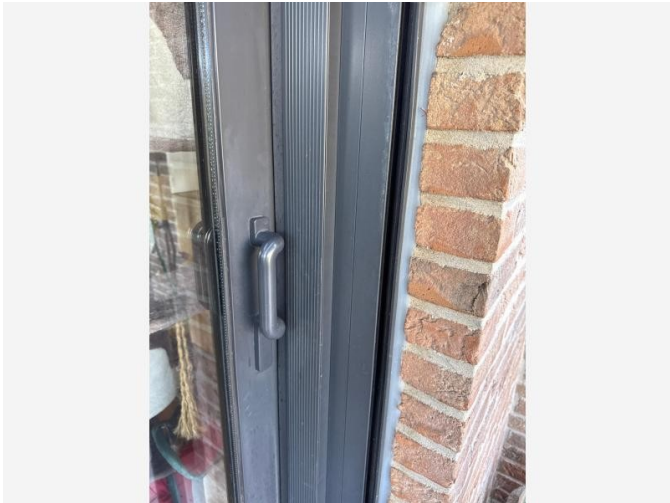
Er werd tijdens de inspectie geen verdachte mastiek waargenomen. De raamkaders zijn afgewerkt met rubbers of silicone.

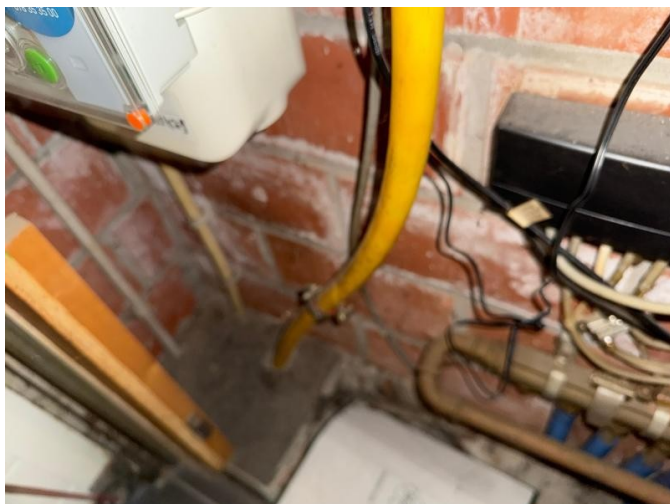
Er werden tijdens de inspectie geen verdachte doorvoeren waargenomen. De aanwezige doorvoeren zijn vervaardigd uit metaal, kunststof of andere niet verdachte materialen. Het is echter wel mogelijk dat er nog asbestverdachte doorvoeren aanwezig zijn achter de aanwezige afwerkingslagen dit enkel met destructief onderzoek kunnen waargenomen worden.

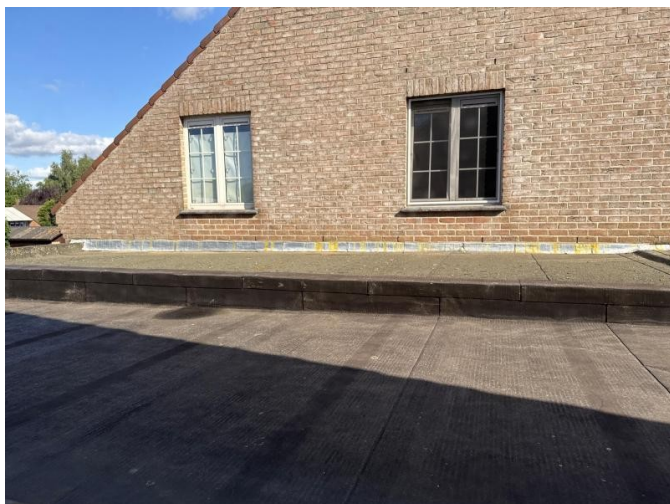
Het platte dak is afgewerkt met EPDM er werd geen roofing waagenomen tijdens de inspectie.

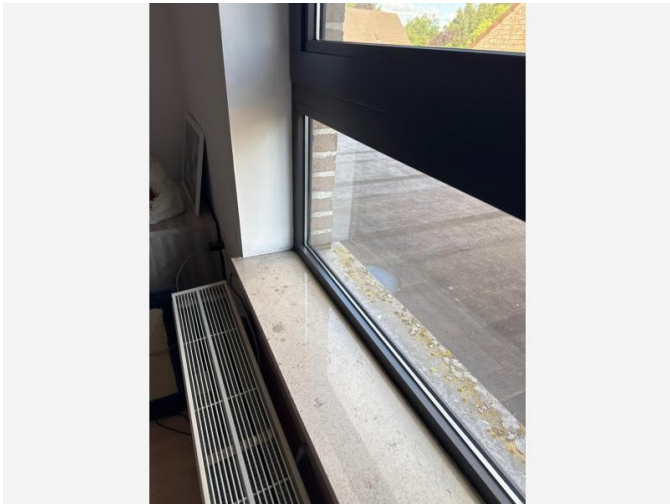
## Fiche 5: Geen verdachte vensterbanken of dorpels waargenomen binnenshuis

Er werden tijdens de inspectie geen verdacht vensterbanken of dorpels waargenomen binnenshuis. De vensterbanken en dorpels binnenshuis zijn vervaardigd uit natuursteen, hout, kunstof, of andere niet verdachte materialen.

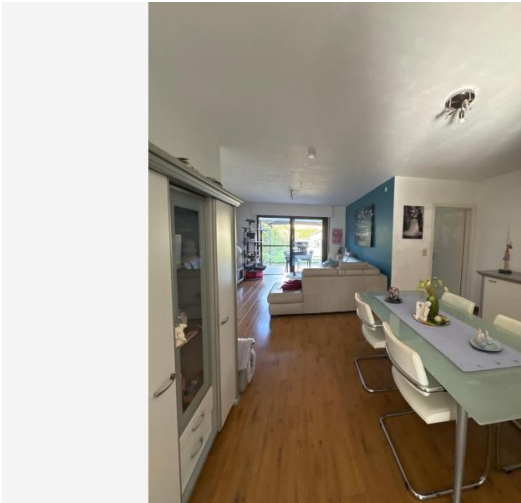
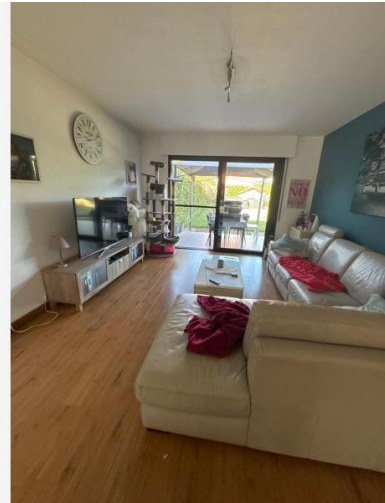
## Fiche 6: pleisterwerk plafonds

Geen asbest

| # | Type | Referentie | Resultaat |
|---|---|---|---|
| 6.1 | Mengmonster | 2 | Geen asbest |

| Opmerking | Ter hoogte van het eerste verdiep zijn de plafonds afgewerkt met gipskartonplaten. |

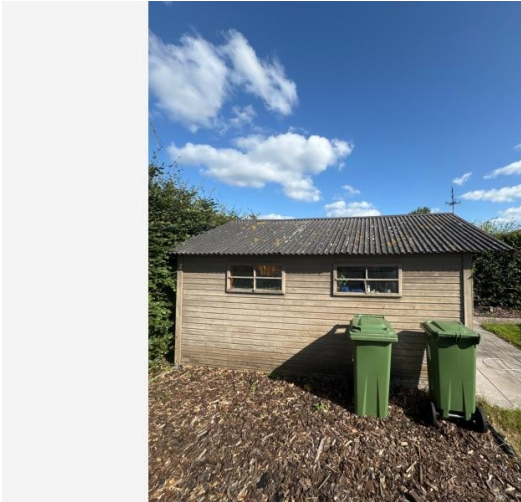
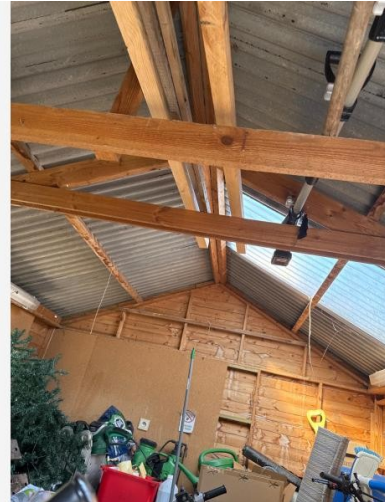
## Fiche 7: Dakbedekking tuinhuis met golfplaten uit asbestcement

Geen asbest

| # | Type | Referentie | Resultaat |
|---|---|---|---|
| 7.1 | Puntmonster | 3 | Geen asbest |

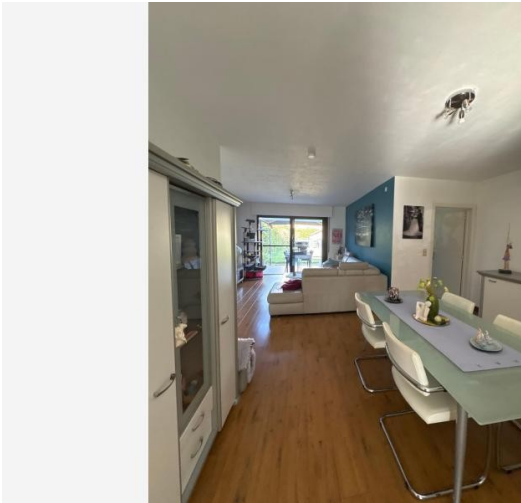
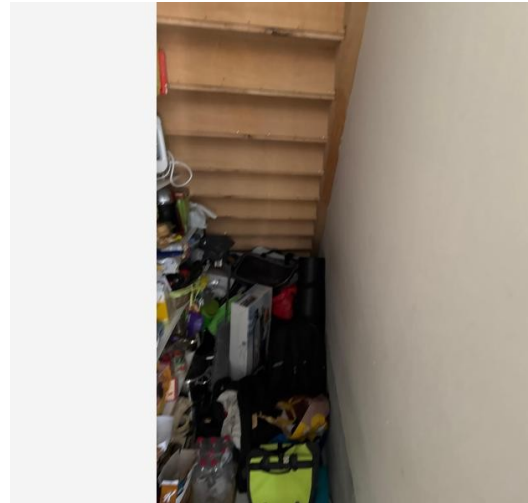
## Fiche 8: Pleisterwerk binnenwanden

Geen asbest

| # | Type | Referentie | Resultaat |
|---|---|---|---|
| 8.1 | Mengmonster | 1 | Geen asbest |

| Opmerking | <p>De binnenwanden van de badkamer zijn volledig afgewerkt met keramische tegels.</p> <p>De binnenwanden van de garage zijn niet afgewerkt.</p> |
