# Asbestinventarisatetest

Vesten 37, 9500 Geraardsbergen

Attestnummer : 20250807-000229.000

Uitgegeven op : 07.08.2025

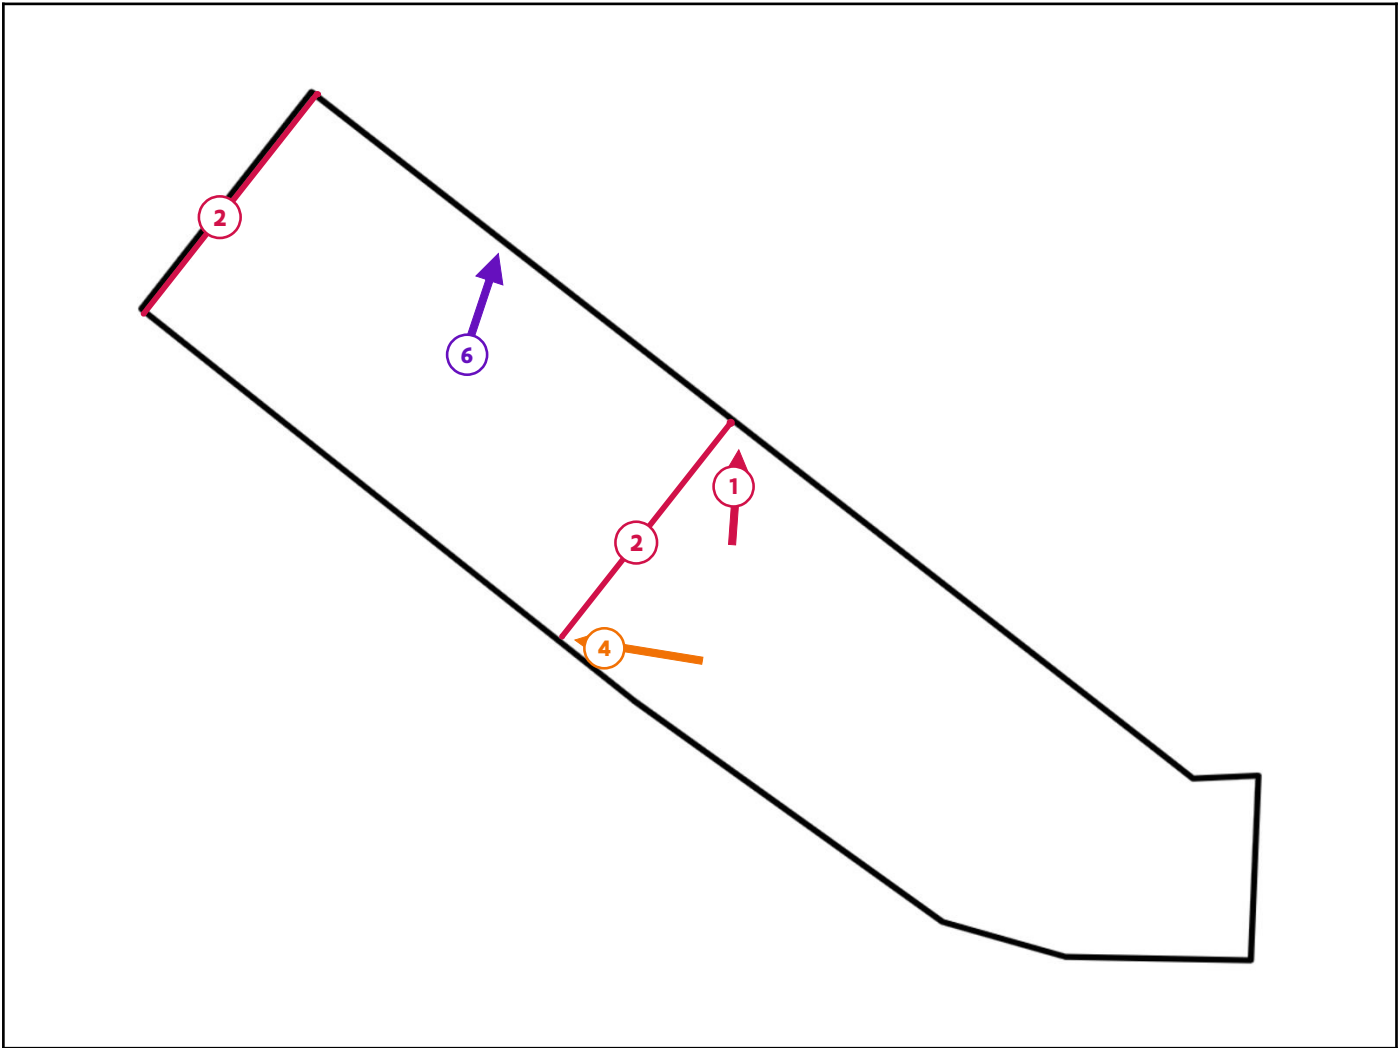
# Plan 1.3: Woning plan bovenaanzicht

| Beschrijving | Type | Actie |
|---|---|---|
| 1. Losse leien op zolder en op plat dak | Asbestmateriaal | Dringend verwijderen |
| 2. Slib in dakgoten | Asbestmateriaal | Dringend verwijderen |
| 4. Buis op plat dak | Asbestmateriaal | Maatregelen nemen |
| 6. Buizen in de schouw(en) | Beperking | - |

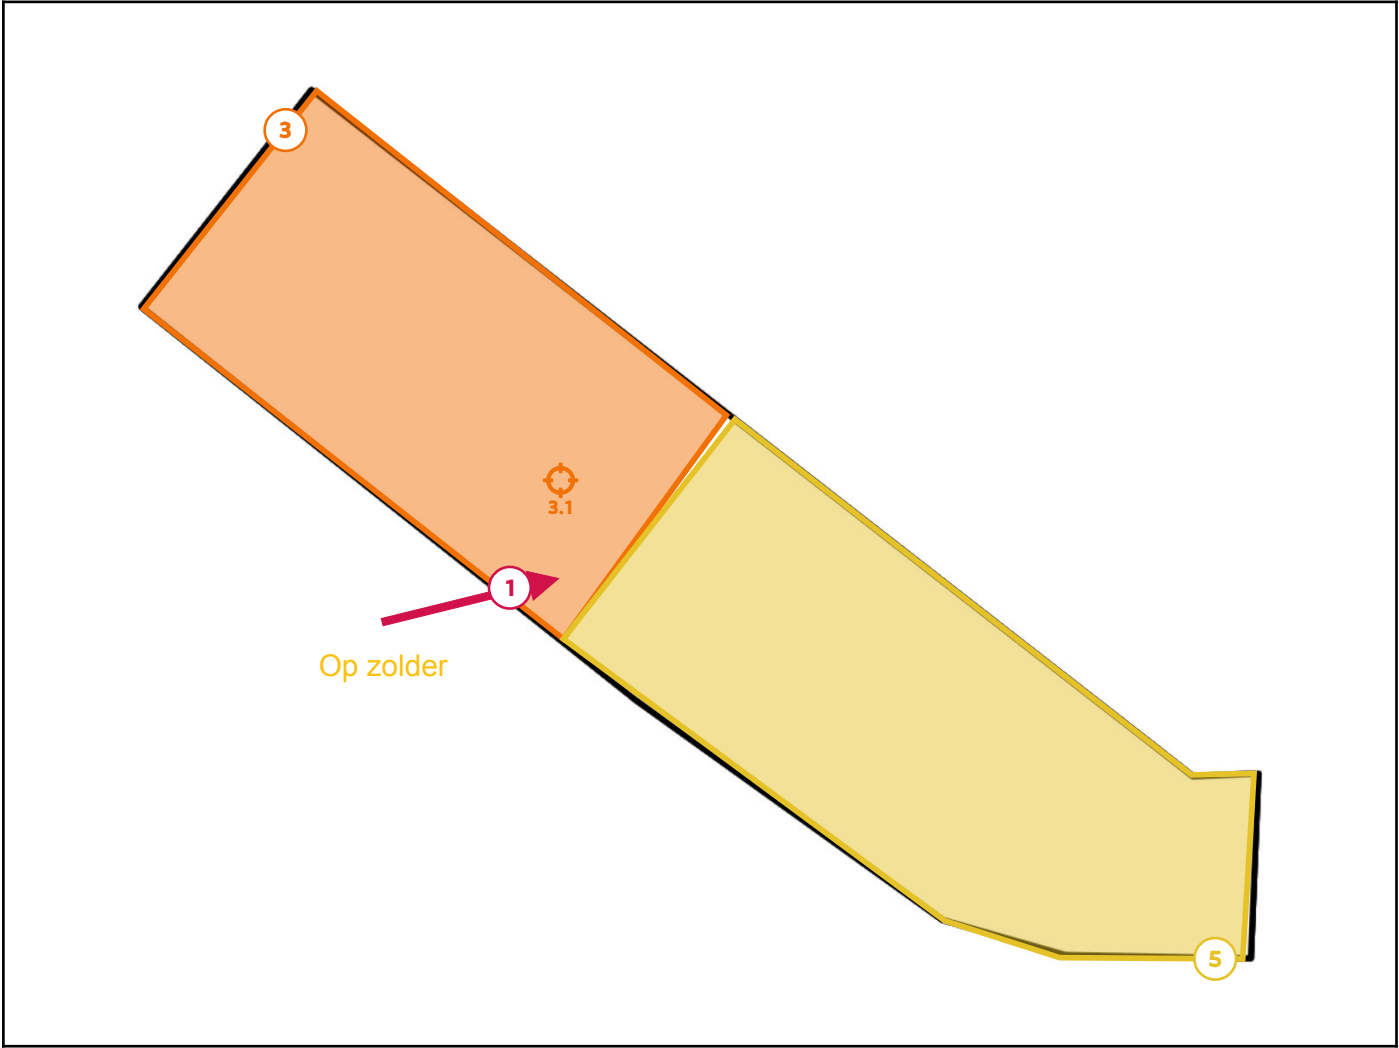
# Plan 1.4: Woning plan dakaanzicht

| Beschrijving | Type | Actie |
|---|---|---|
| 1. Losse leien op zolder en op plat dak | Asbestmateriaal | Dringend verwijderen |
| 3. Dakleien | Asbestmateriaal | Verwijderen |
| 5. Roofing plat dak | Asbestmateriaal | Zorgvuldig beheren |

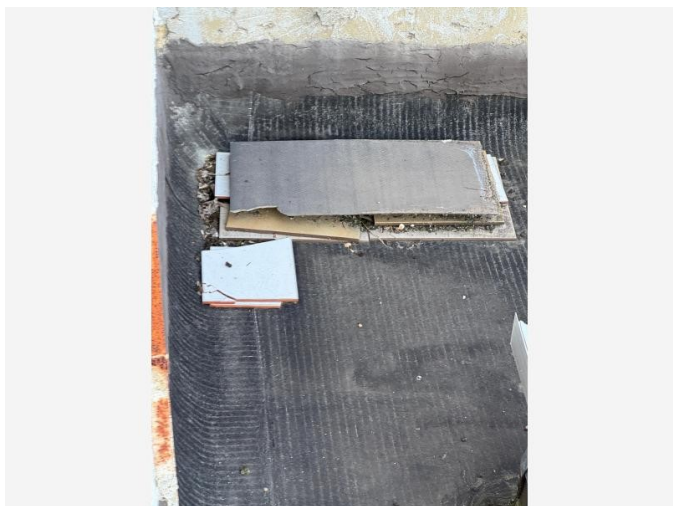
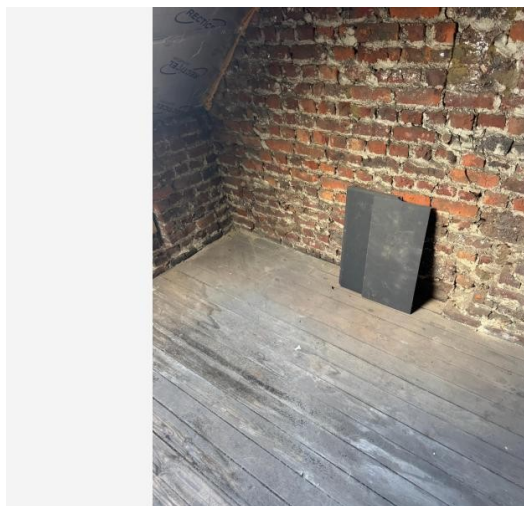
Het asbestmateriaal valt onder de mijlpaal van 2040.

**Dringend verwijderen**

| Beschrijving | Losse leien op zolder en op plat dak |
| Type afvalstof | Betreft stock-voorraad of gedemonteerde asbestmaterialen |
| Aanwezige resten | Hele leien. |

- Verwijder het asbestafval.

- Eenvoudige handelingen: mag via doe-het-zelf of door werknemer(s) met opleidingsattest eenvoudige handelingen

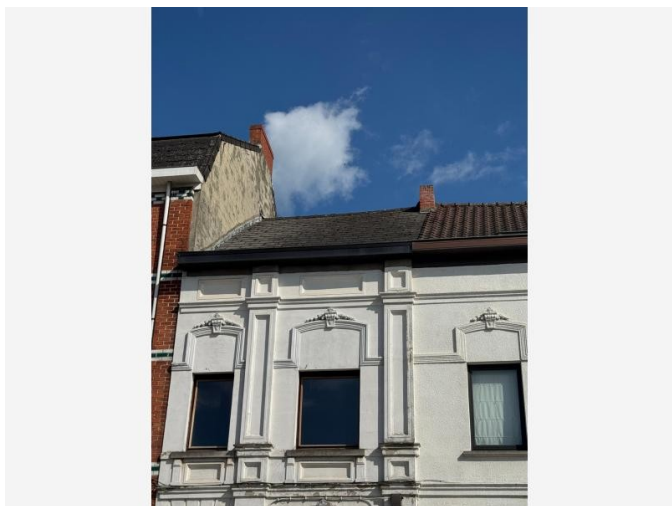
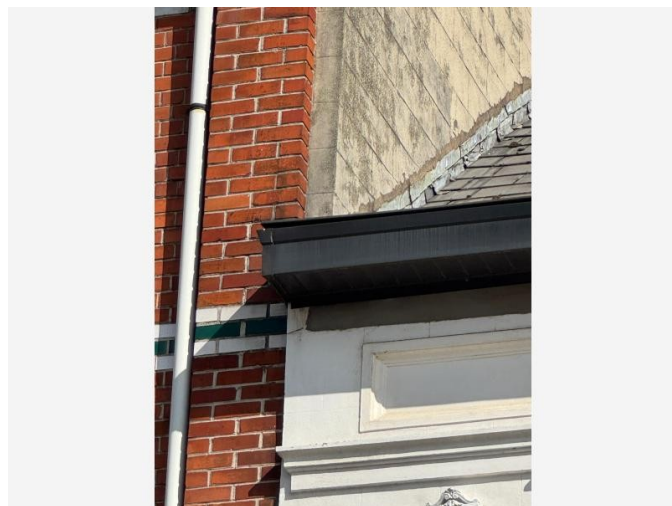
Het asbestmateriaal valt onder de mijlpaal van 2040.

**Dringend verwijderen**

| Beschrijving | Slib in dakgoten |
| Type afvalstof | Betreft resten (contaminatie) van verwerking of beschadiging |
| Bron van de resten | Dakleien |
| Gebondenheid resten | Niet hecht |

- Verwijder het asbestafval.

- Eenvoudige handelingen: mag via doe-het-zelf of door werknemer(s) met opleidingsattest eenvoudige handelingen  
De toepassing mag zelf verwijderd worden onder de voorwaarden terug te vinden op:  
<https://ovam.vlaanderen.be/wie-mag-wat-verwijderen>

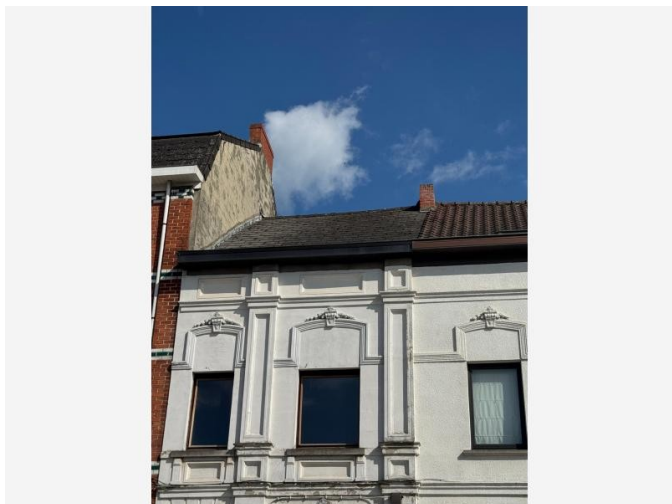
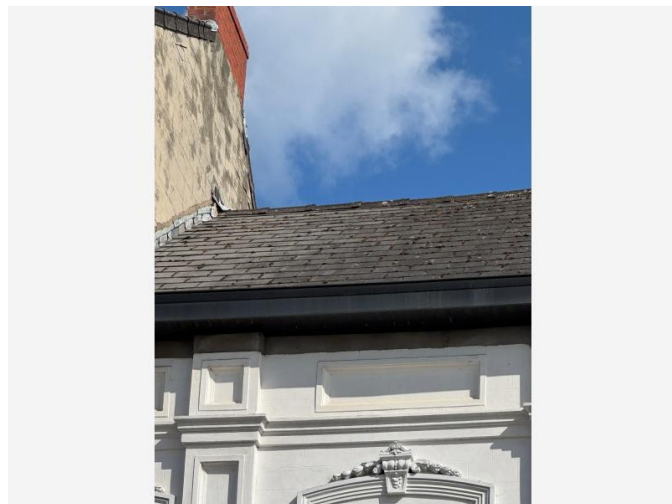
Het asbestmateriaal valt onder de mijlpaal van 2034.

Verwijderen

| Eindbeoordeling materiaalrisico | Verhoogd materiaalrisico en/of verhoogde kans op vezelvrijgave |

| Asbestsoort (vezeltype) | Alleen chrysotiel |
| Toestand van het materiaal | Matig beschadigd, matig verweerd |

| Beschrijving | Dakleien |

- Verwijder dit asbestmateriaal zo snel mogelijk. Volg de toestand goed op.
- Hemelwater dat afspoelt van asbestcement daken of gevels kan asbestdeeltjes bevatten. Gebruik het enkel voor gesloten circuits (bv. spoelen toiletten). Reinig na het vervangen van het dak of de gevel de dakgoten en regenwaterput of -ton om asbesthoudend sediment of slib te verwijderen

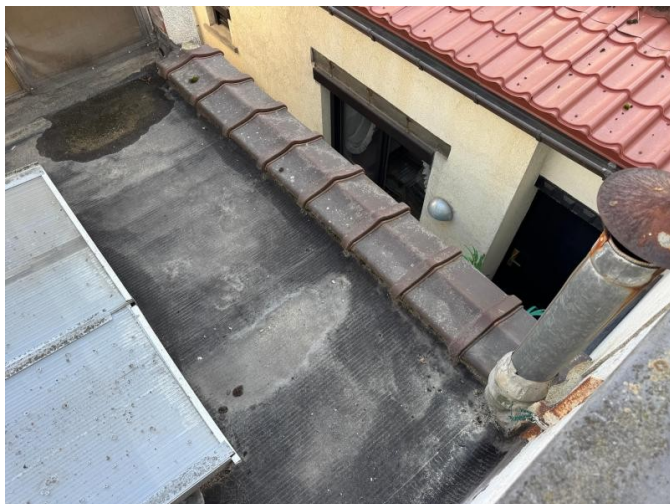
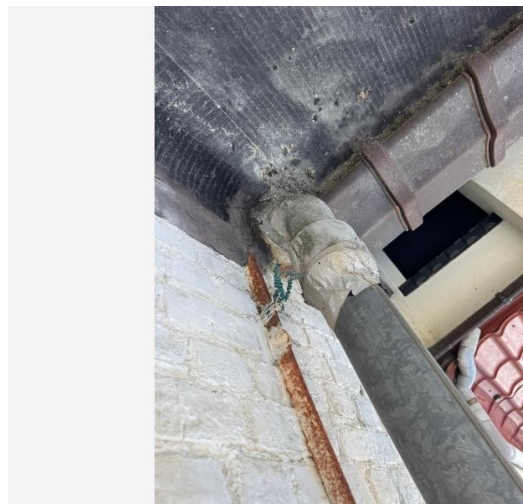
Het asbestmateriaal valt onder de mijlpaal van 2040.

Maatregelen nemen

| Eindbeoordeling materiaalrisico | Verhoogd materiaalrisico en/of verhoogde kans op vezelvrijgave |

| Asbestsoort (vezeltype) | Crocidoliet aanwezig |
| Toestand van het materiaal | Matig beschadigd, matig verweerd |

| Beschrijving | Buis op plat dak |

- Zorg voor een veilig beheer en verwijder dit asbestmateriaal wanneer het bij werken eenvoudig bereikbaar wordt. Controleer de toestand jaarlijks op wijzigingen.
- Verwijder dit asbestmateriaal zo snel mogelijk. Volg de toestand goed op.

- Eenvoudige handelingen: enkel door erkend asbestverwijderaar  
Verwijderingsvoorschriften volgens Codex over het welzijn op het werk Art. VI.3-54.

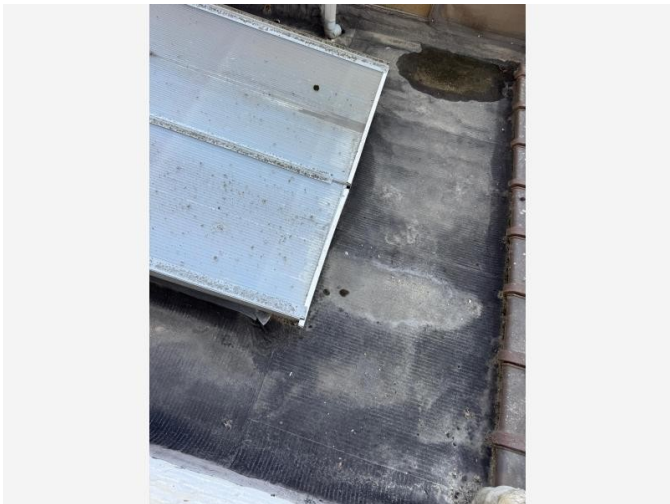
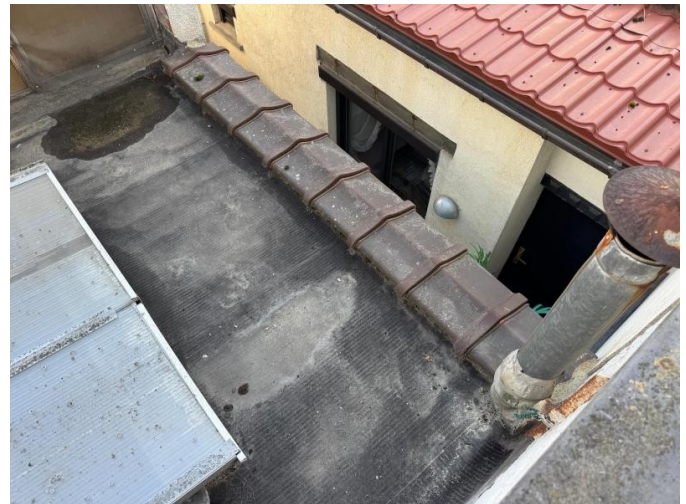
Het asbestmateriaal valt onder de mijlpaal van 2040.

Zorgvuldig beheren

Staalname was niet mogelijk van de (verschillende lagen) roofing zonder het risico op het veroorzaken van lekschade. Laat voor aanvang van werken en / of renovaties een staalname uitvoeren in het kader van een destructief onderzoek om de aanwezigheid van asbest in de dakbedekking uit te sluiten.

| Eindbeoordeling materiaalrisico | Zeer laag materiaalrisico en/of zeer lage kans op vezelvrijgave |

| Beschrijving | Roofing plat dak |

- Zorg voor een veilig beheer. Vermijd het beschadigen van het asbestmateriaal. Controleer de toestand jaarlijks op wijzigingen.
- Voer bijkomende staalname(s) uit.

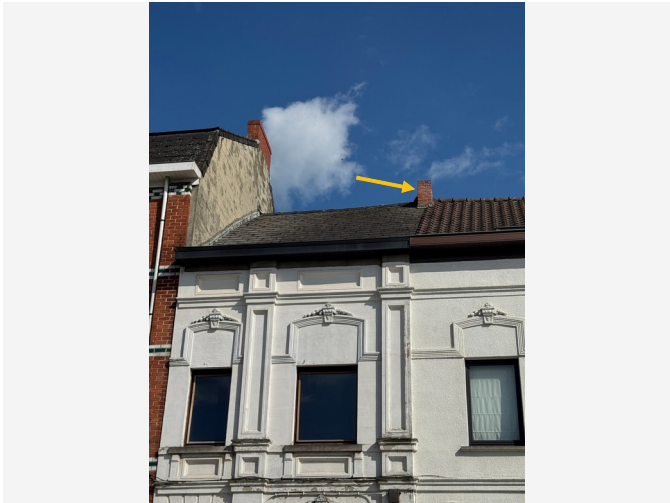
*Situeringsfoto*

**Reden:** Het te onderzoeken materiaal situeert zich hoger dan 3,50 m te rekenen vanaf een veilige ondergrond

**Uitleg van de asbestdeskundige:** Door de hoogte kon niet vastgesteld worden of er zich in de schouwen asbesthoudende buizen bevinden.

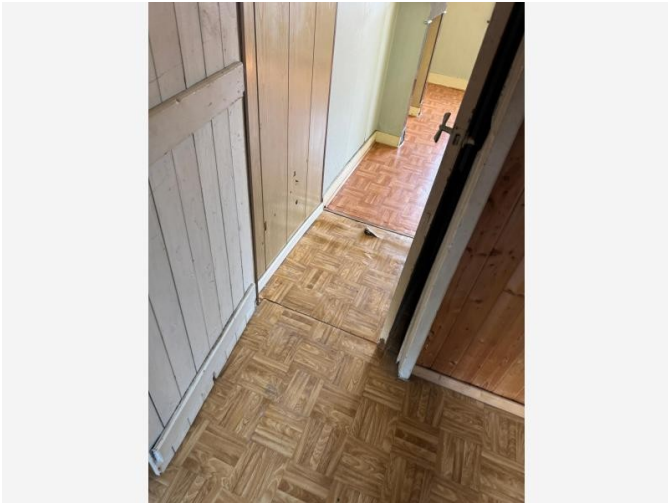
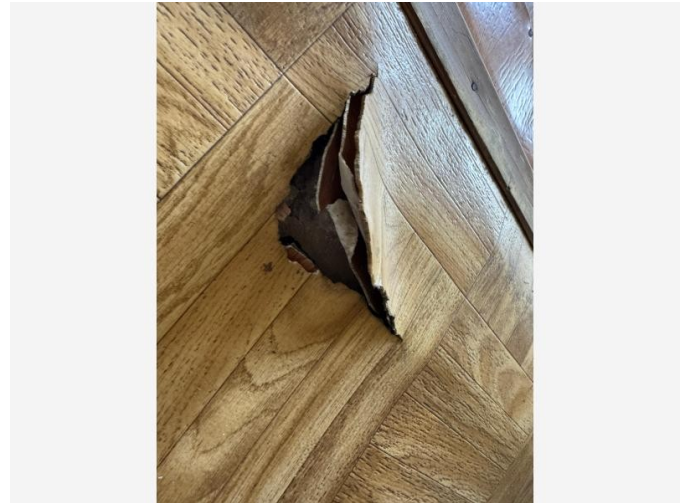
## Fiche 7: Vloerzeil eerste verdieping

Geen asbest

| # | Type | Referentie | Resultaat |
|---|---|---|---|
| 7.1 | Puntmonster | 8036 | Geen asbest |

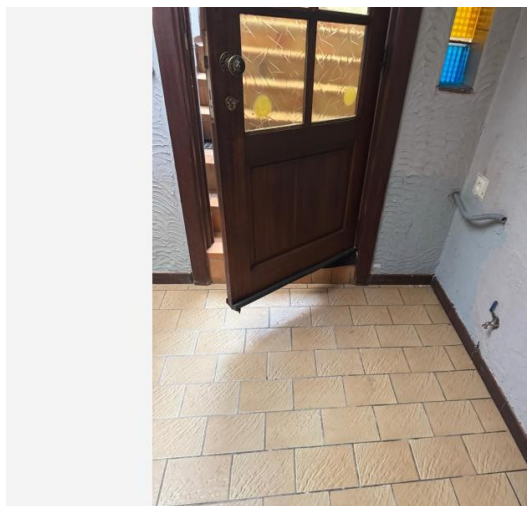
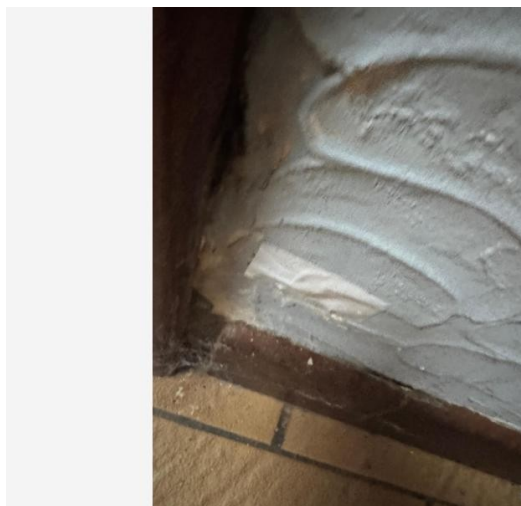
## Fiche 8: Pleisterwerk Muren

Geen asbest

| # | Type | Referentie | Resultaat |
|---|---|---|---|
| 8.1 | Mengmonster | 8039 | Geen asbest |

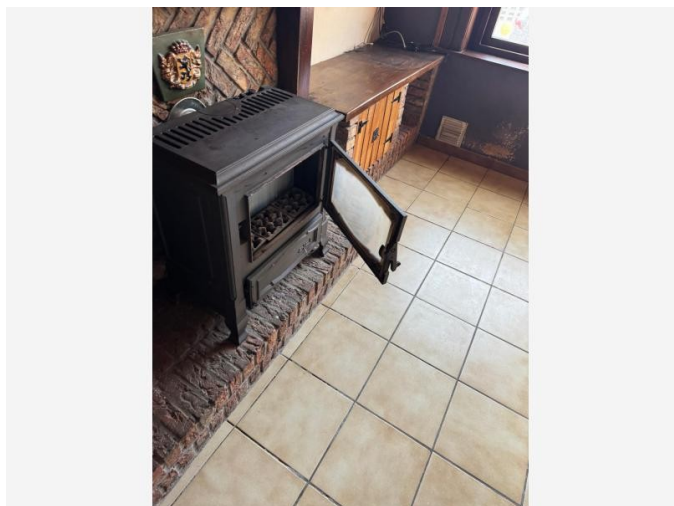
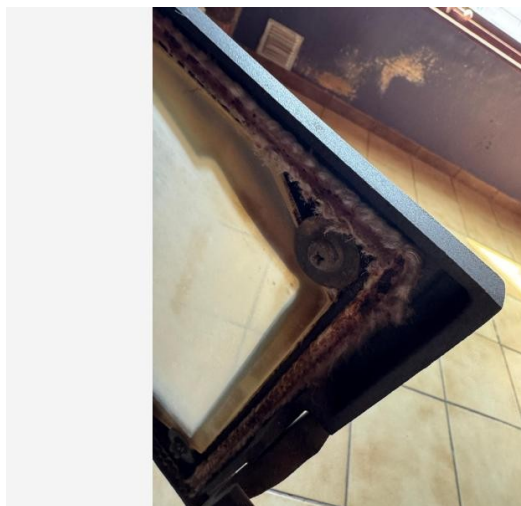
## Fiche 9: Kachelkoord

Geen asbest

| # | Type | Referentie | Resultaat |
|---|---|---|---|
| 9.1 | Puntmonster | 8037 | Geen asbest |
