# Asbestinventarisatetest

Kloosterstraat 27, 3640 Kinrooi

Attestnummer : 20250712-000031.000

Uitgegeven op : 12.07.2025

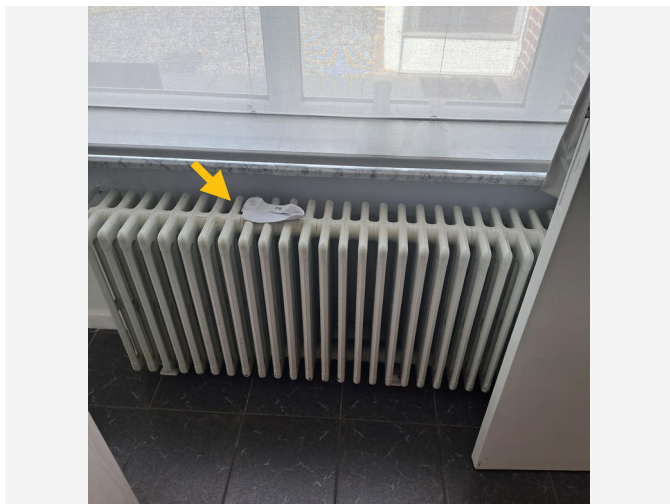
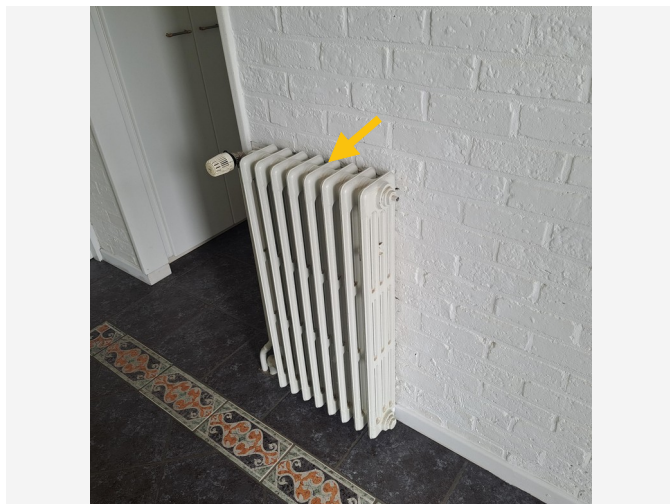
Het asbestmateriaal valt onder de mijlpaal van 2034.

Verwijderen

| Eindbeoordeling materiaalrisico | Zeer laag materiaalrisico en/of zeer lage kans op vezelvrijgave |

| Beschrijving | dichtingen oude radiatoren |
| Opmerking | tussen de segmenten zitten asbesthoudende pakkingen |

- Zorg voor een veilig beheer. Vermijd het beschadigen van het asbestmateriaal. Controleer de toestand jaarlijks op wijzigingen.
- Voer bijkomende staalname(s) uit.

- Eenvoudige handelingen: mag via doe-het-zelf of door werknemer(s) met opleidingsattest eenvoudige handelingen  
pakkingen en dichtingen mogen via deze methode verwijderd worden

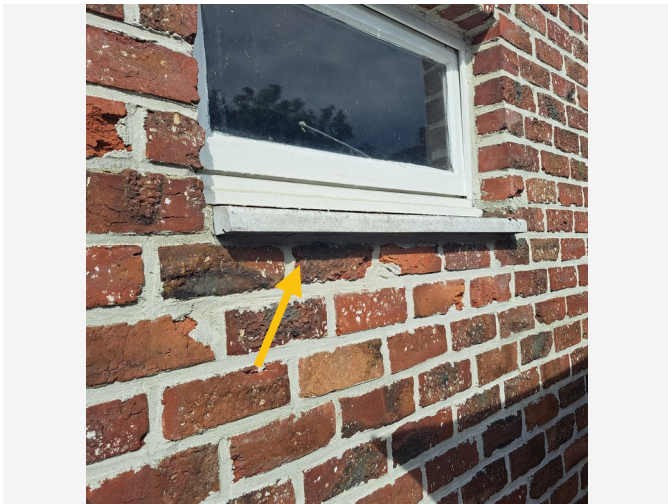
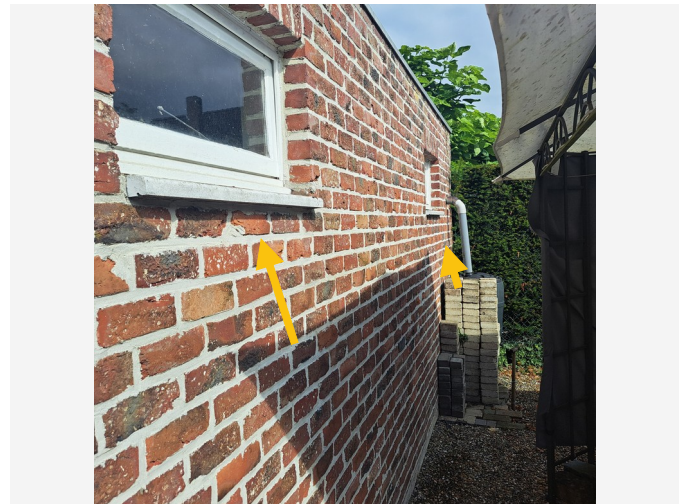
Het asbestmateriaal valt onder de mijlpaal van 2040.

Zorgvuldig beheren

| Eindbeoordeling materiaalrisico | Zeer laag materiaalrisico en/of zeer lage kans op vezelvrijgave |

| Beschrijving | raamtabletten in massal aan garage |

- Zorg voor een veilig beheer. Vermijd het beschadigen van het asbestmateriaal. Controleer de toestand jaarlijks op wijzigingen.
- Voer bijkomende staalname(s) uit.

- Eenvoudige handelingen: mag via doe-het-zelf of door werknemer(s) met opleidingsattest eenvoudige handelingen omdat het hechtgebonden is en in vaste toestand verkeerd

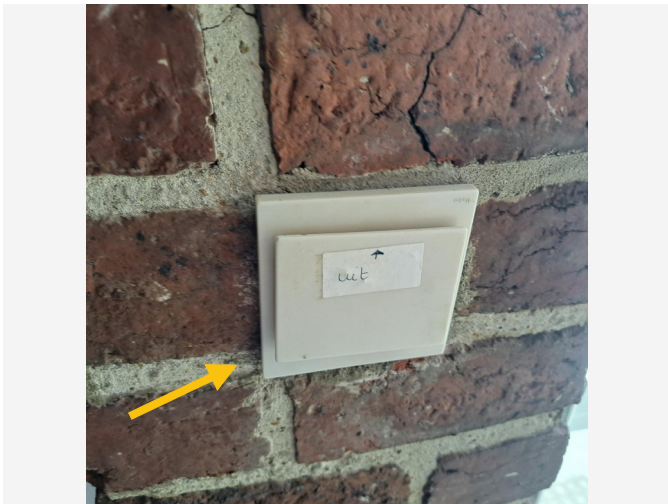
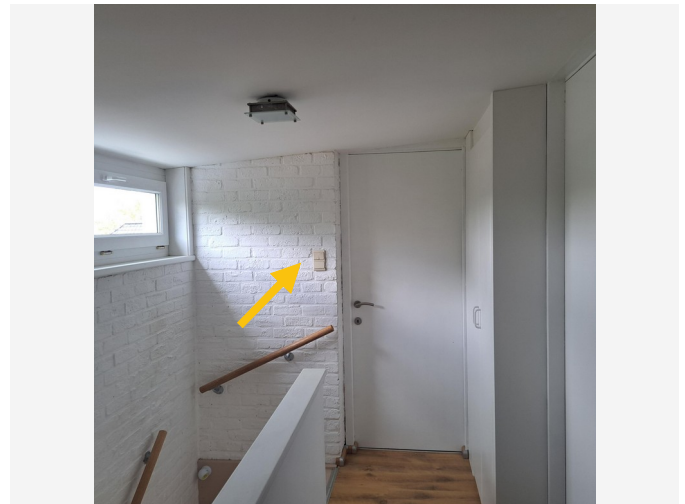
Het asbestmateriaal valt onder de mijlpaal van 2040.

Zorgvuldig beheren

| Eindbeoordeling materiaalrisico | Laag materiaalrisico en/of verlaagde kans op vezelvrijgave |

| Beschrijving | bakeliet schakelaars |

- Zorg voor een veilig beheer. Vermijd het beschadigen van het asbestmateriaal. Controleer de toestand jaarlijks op wijzigingen.

- Eenvoudige handelingen: mag via doe-het-zelf of door werknemer(s) met opleidingsattest eenvoudige handelingen omdat het hechtgebonden is en in vaste toestand verkeerd

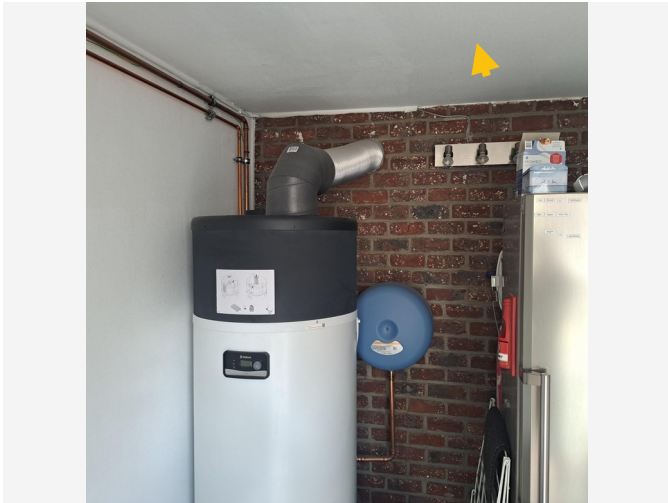
de plafonds zijn van gipskartonplaten en zijn niet asbestverdacht

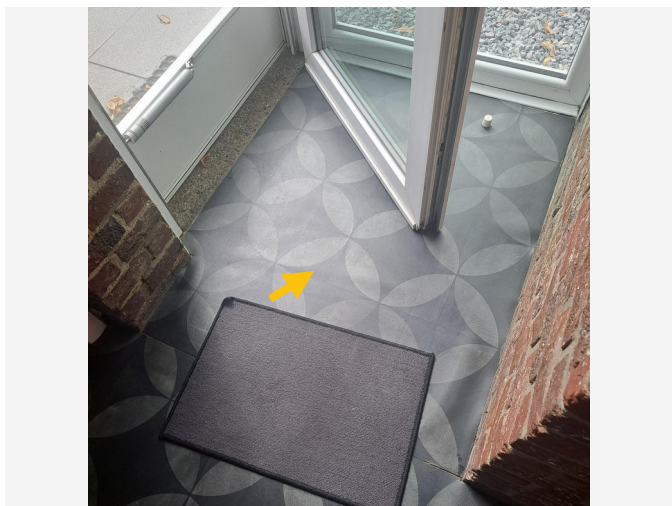
Tijdens de inspectie van het vloerzeil heb ik, op basis van mijn ervaring, kunnen vaststellen dat het vloerzeil niet asbesthoudend of asbestverdacht is.

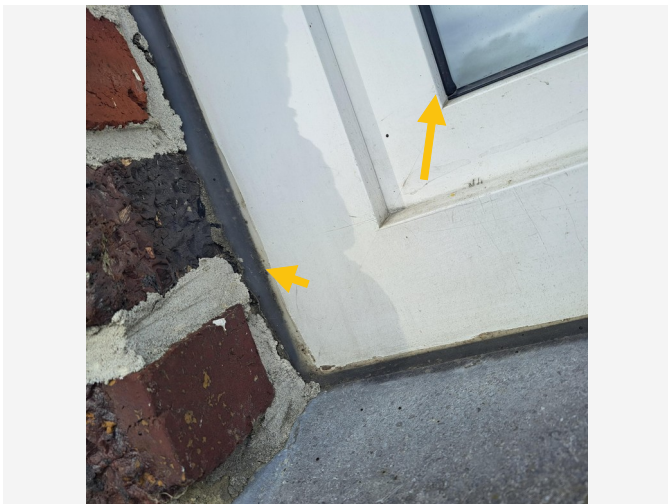
de kit is elastisch en indrukbaar wat aangeeft dat er weekmakers inzitten en geen asbestvezels anders was deze keihard geweest

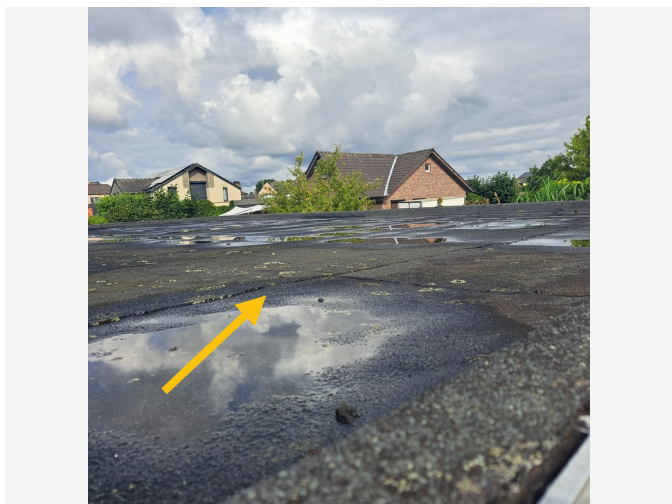
er kunnen nog onderliggende roofinglagen aanwezig zijn  
deze zijn niet nagekeken  
indien dit moest blijken later bij verwijdering adviseren we eerst hier een staal van te laten afnemen

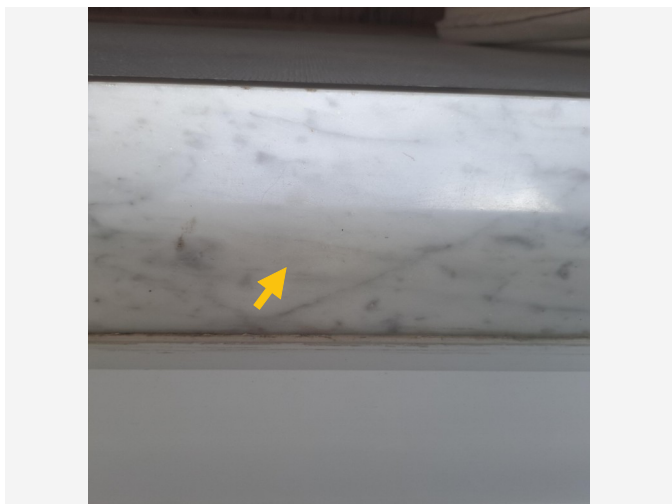
de raamtabletten zijn hier niet van asbestverdacht imitatiemarmer of massal maar van natuursteen  
dit te zien aan de blinkende structuur op het breukvlak

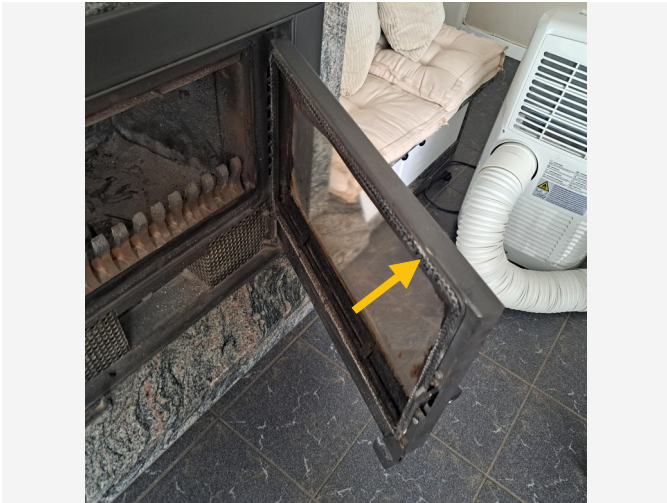
het touw is niet asbestverdacht

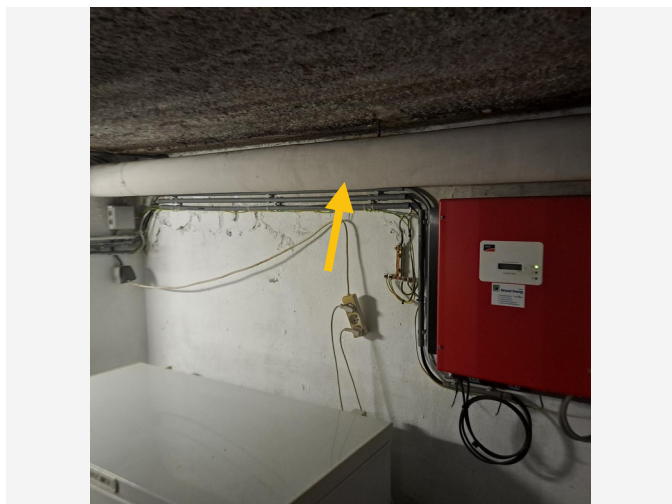
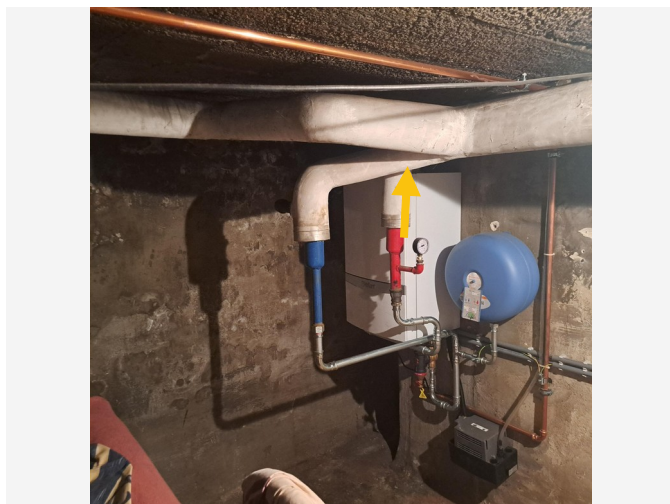
## Fiche 10: gipskalkleiding kelder

Geen asbest

| # | Type | Referentie | Resultaat |
|---|---|---|---|
| 10.1 | Mengmonster | b914 bocht | Geen asbest |
| 10.2 | Mengmonster | b915 recht | Geen asbest |

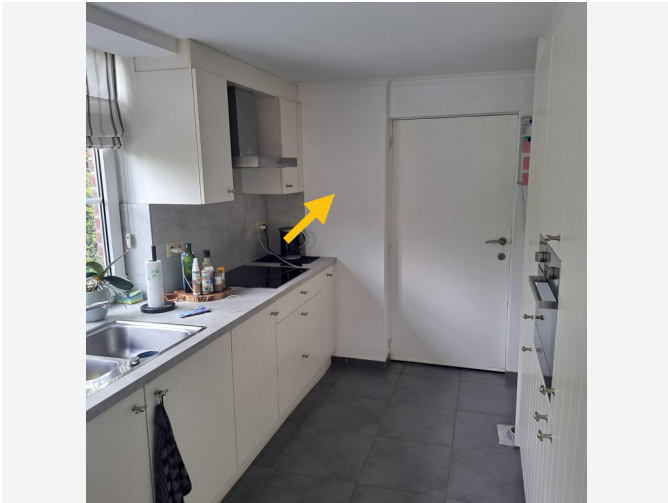
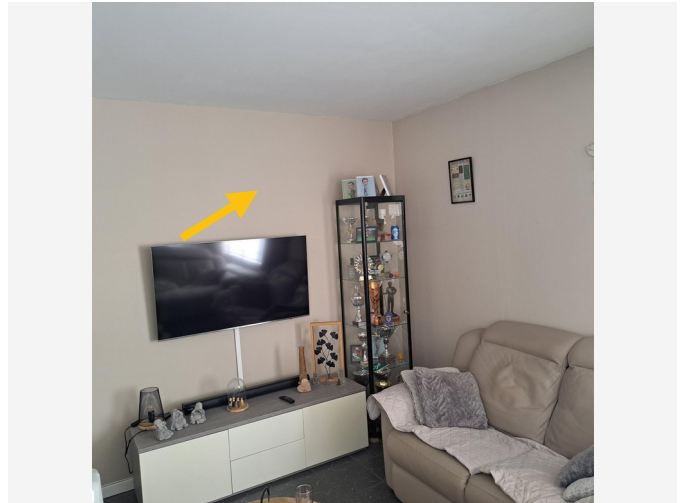
## Fiche 11: pleister wanden

Geen asbest

| # | Type | Referentie | Resultaat |
|---|---|---|---|
| 11.1 | Mengmonster | b911 | Geen asbest |

| Opmerking | alle wanden zijn gepleisterd behalve deze van de garage |

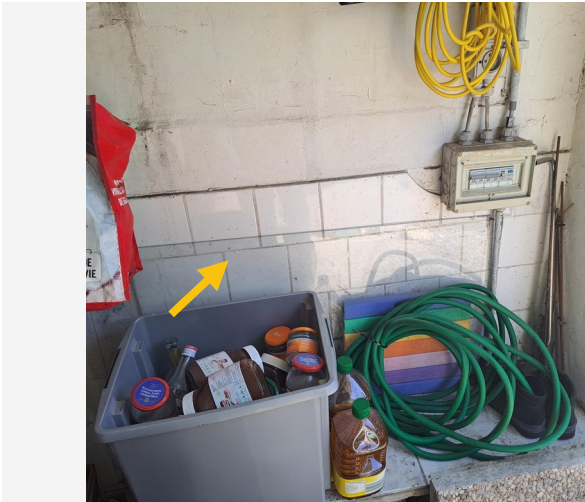
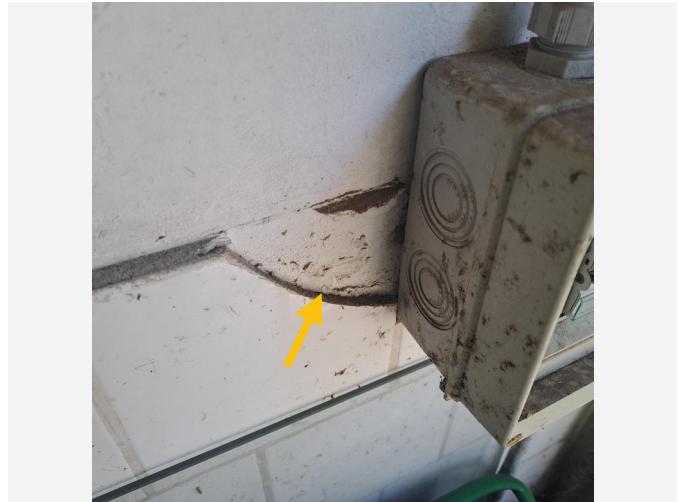
## Fiche 12: witte lijm achter wandtegels garage en badkamer

Geen asbest

| # | Type | Referentie | Resultaat |
|---|---|---|---|
| 12.1 | Puntmonster | b913 | Geen asbest |

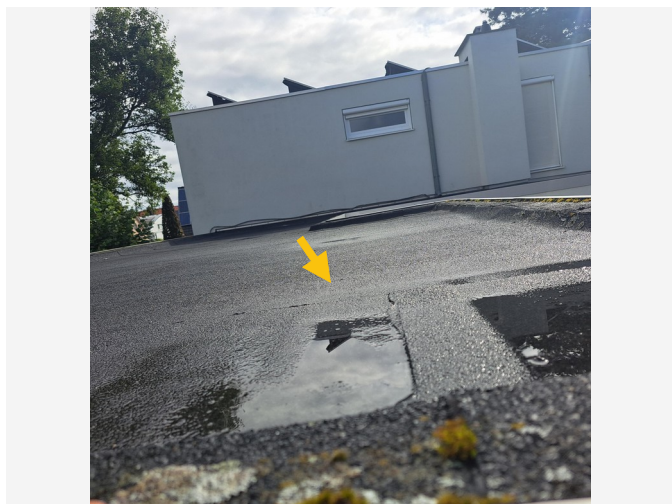
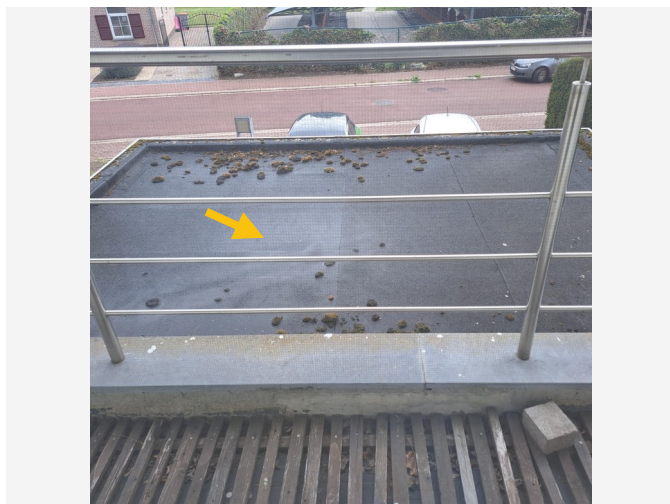
## Fiche 13: Roofing plat daken garage en woning

Geen asbest

| # | Type | Referentie | Resultaat |
|---|---|---|---|
| 13.1 | Mengmonster | b917 | Geen asbest |

| Opmerking | <p>Deze oppervlakte, volumes en gewichten zijn niet gemeten, maar geschat op basis van een benadering van de aanwezige roofing (de opgegeven hoeveelheden mogen niet gebruikt worden als maatstaf voor heffingen). Om gevolgschade en lekkages te voorkomen en niet destructief te werk te gaan, is alleen de toplaag bemonsterd. We kunnen geen uitspraak doen over de onderliggende lagen. Bij renovatie of sloop dient er een destructief onderzoek uitgevoerd te worden van de roofing.</p> |

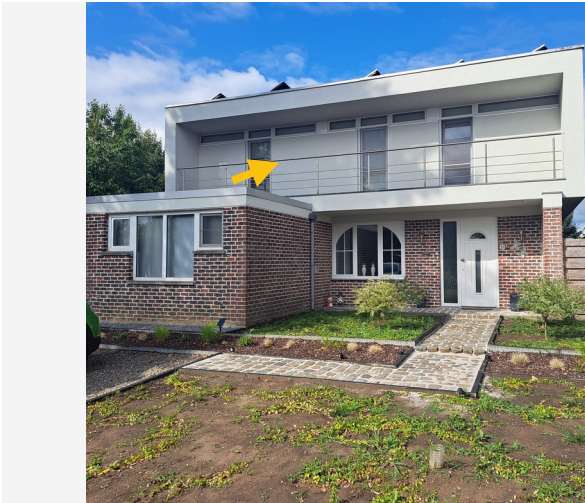
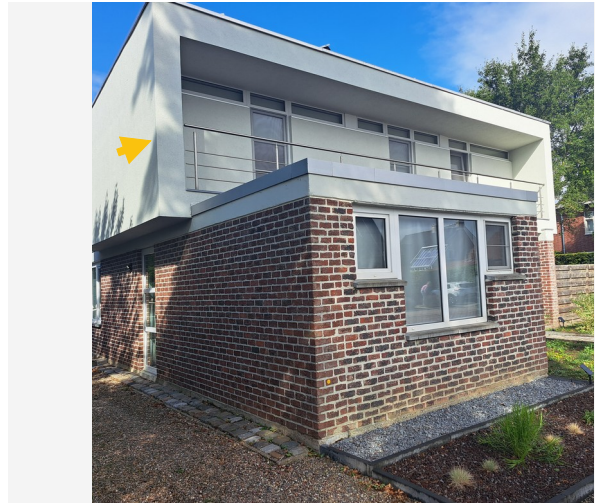
## Fiche 14: gevelbepleistering

Geen asbest

| # | Type | Referentie | Resultaat |
|---|---|---|---|
| 14.1 | Puntmonster | b916 | Geen asbest |

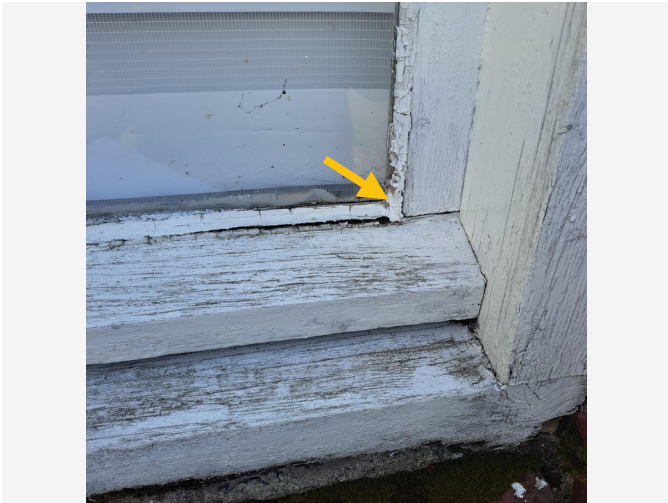
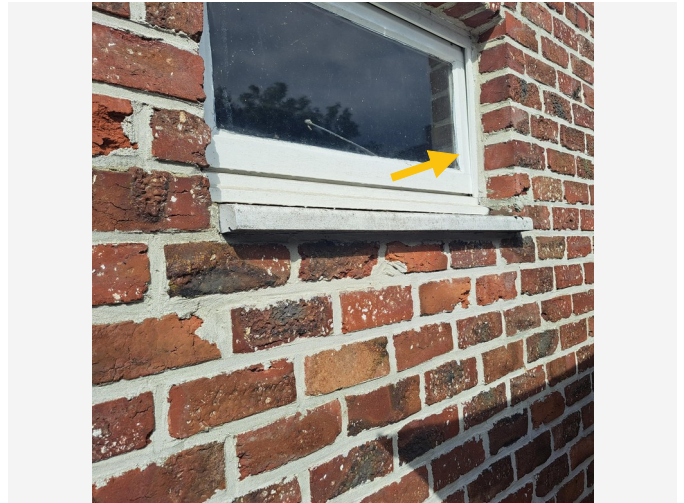
## Fiche 15: mastiek houten ramen garage

Geen asbest
