# Asbestinventarisatetest

Vlierstraat 19, 8790 Waregem

Attestnummer : **20250121-000145.000**

Uitgegeven op : **21.01.2025**

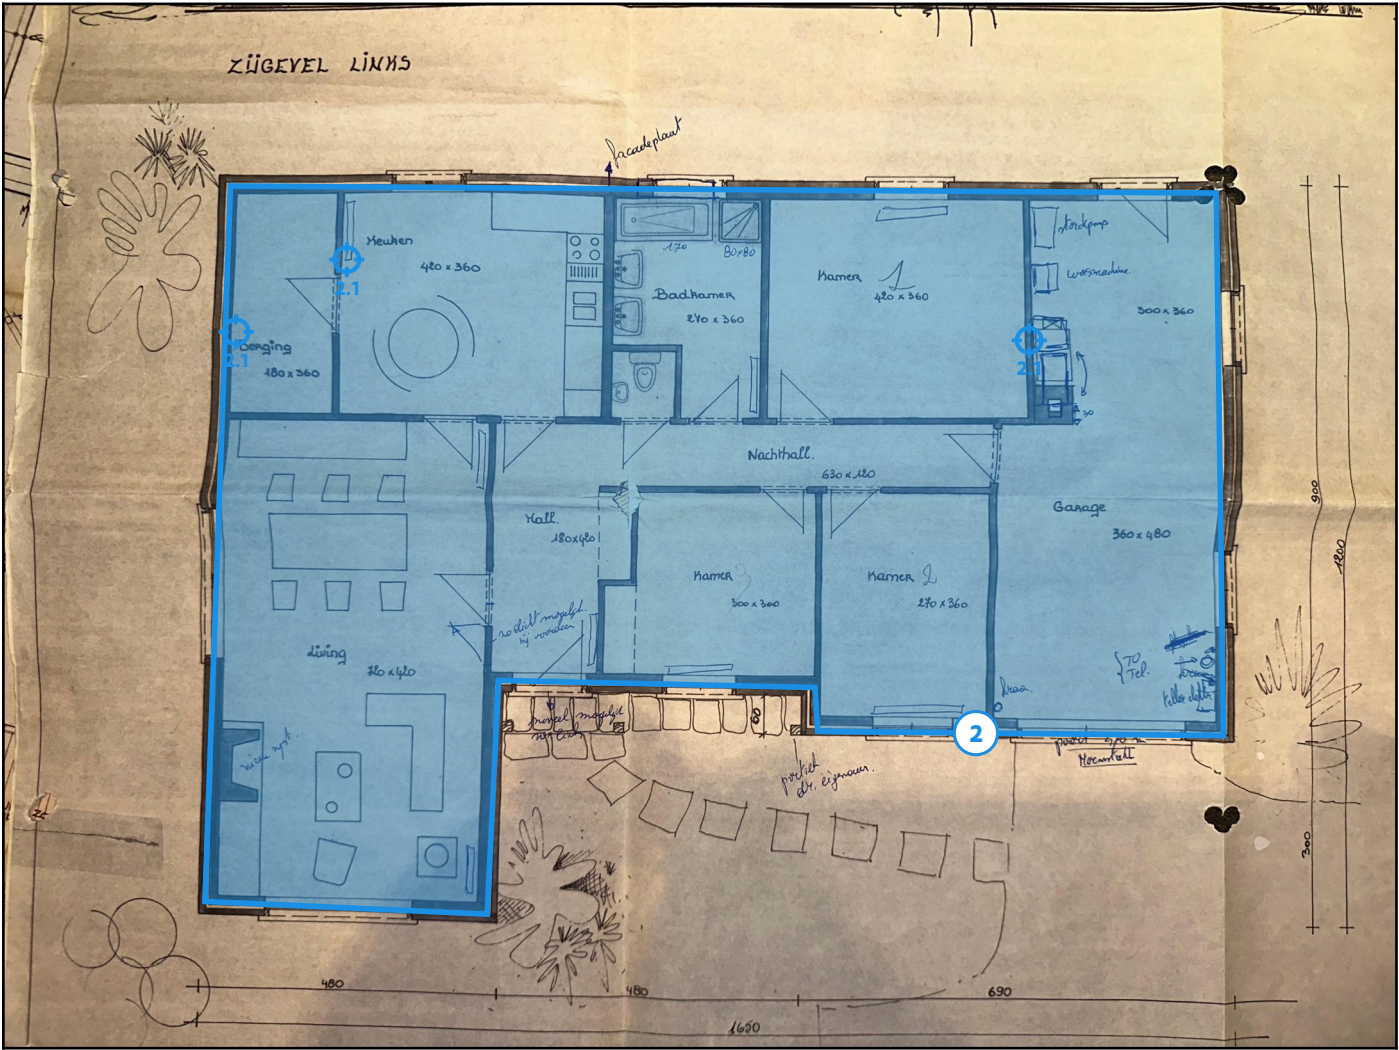
Plan 1.1: +0

| Beschrijving | Type | Actie |
|---|---|---|
| 2. 101. Wanden: pleisterwerk | Geen asbest | - |

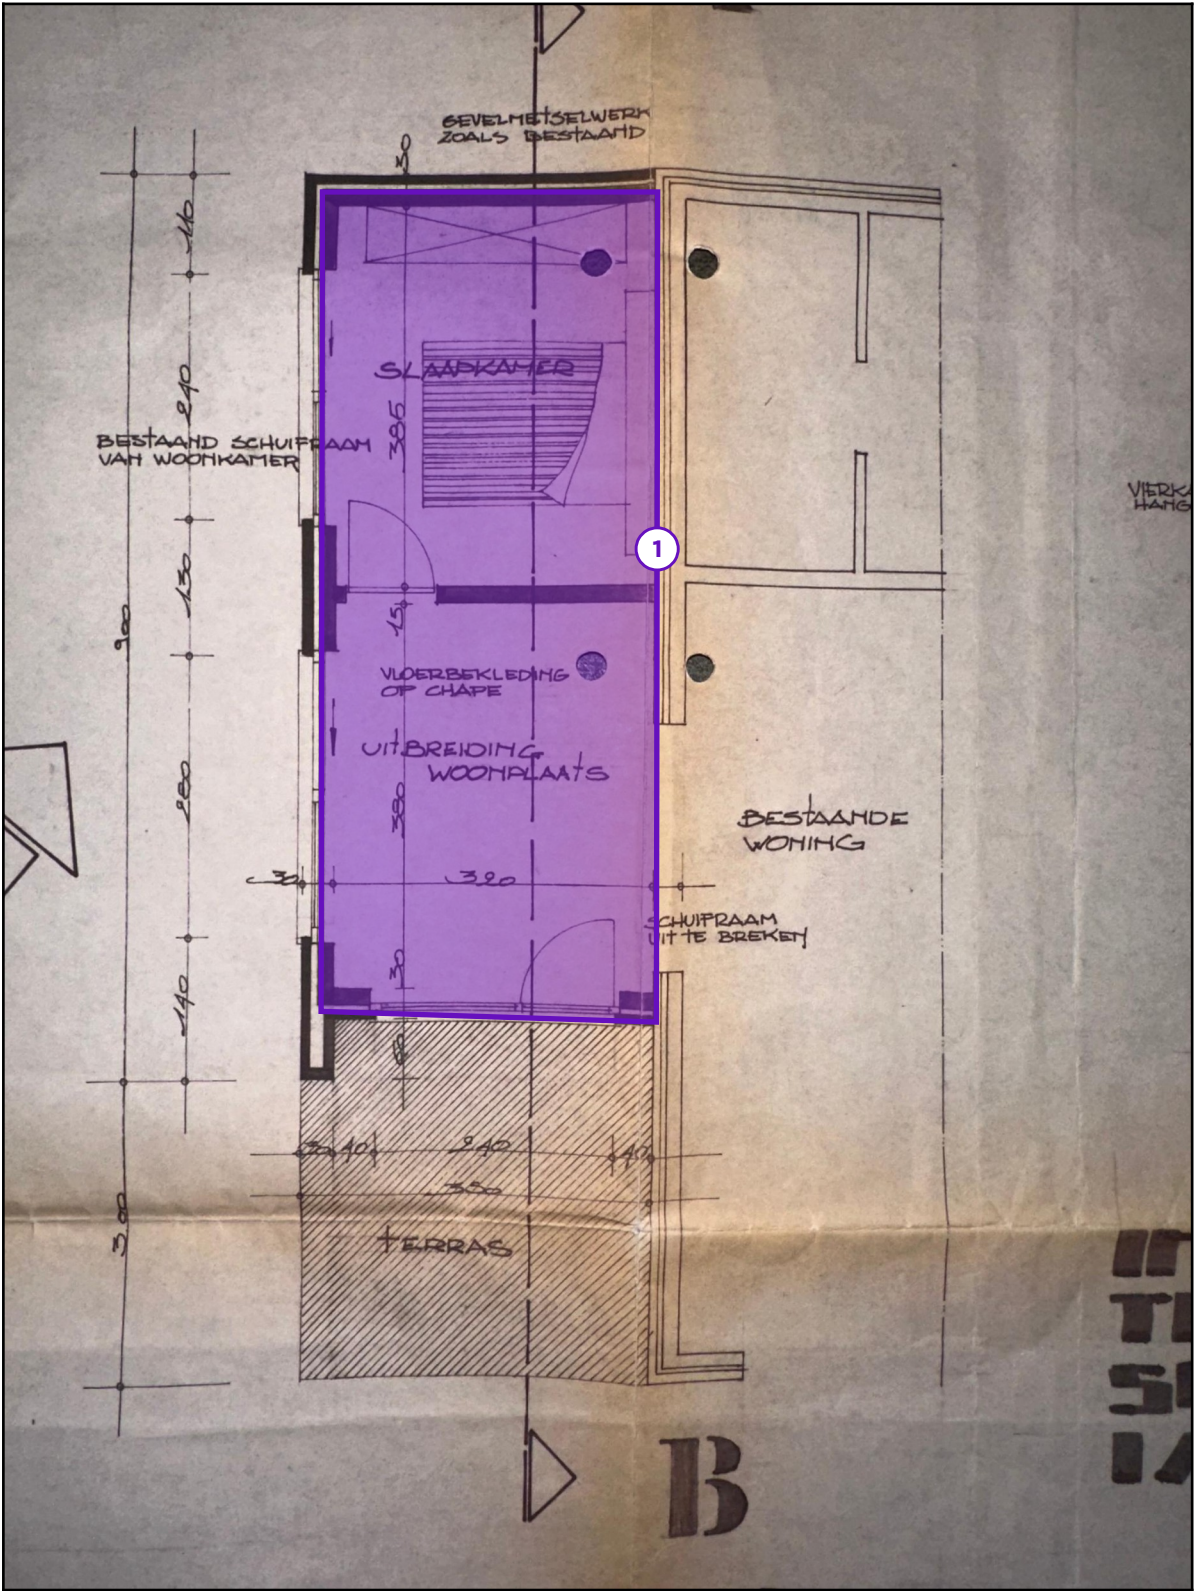
Plan 1.2: +0 aanbouw

| 1. 1005. Plafonds: gipskarton- en lambriseringsbeplating | Advies | - |

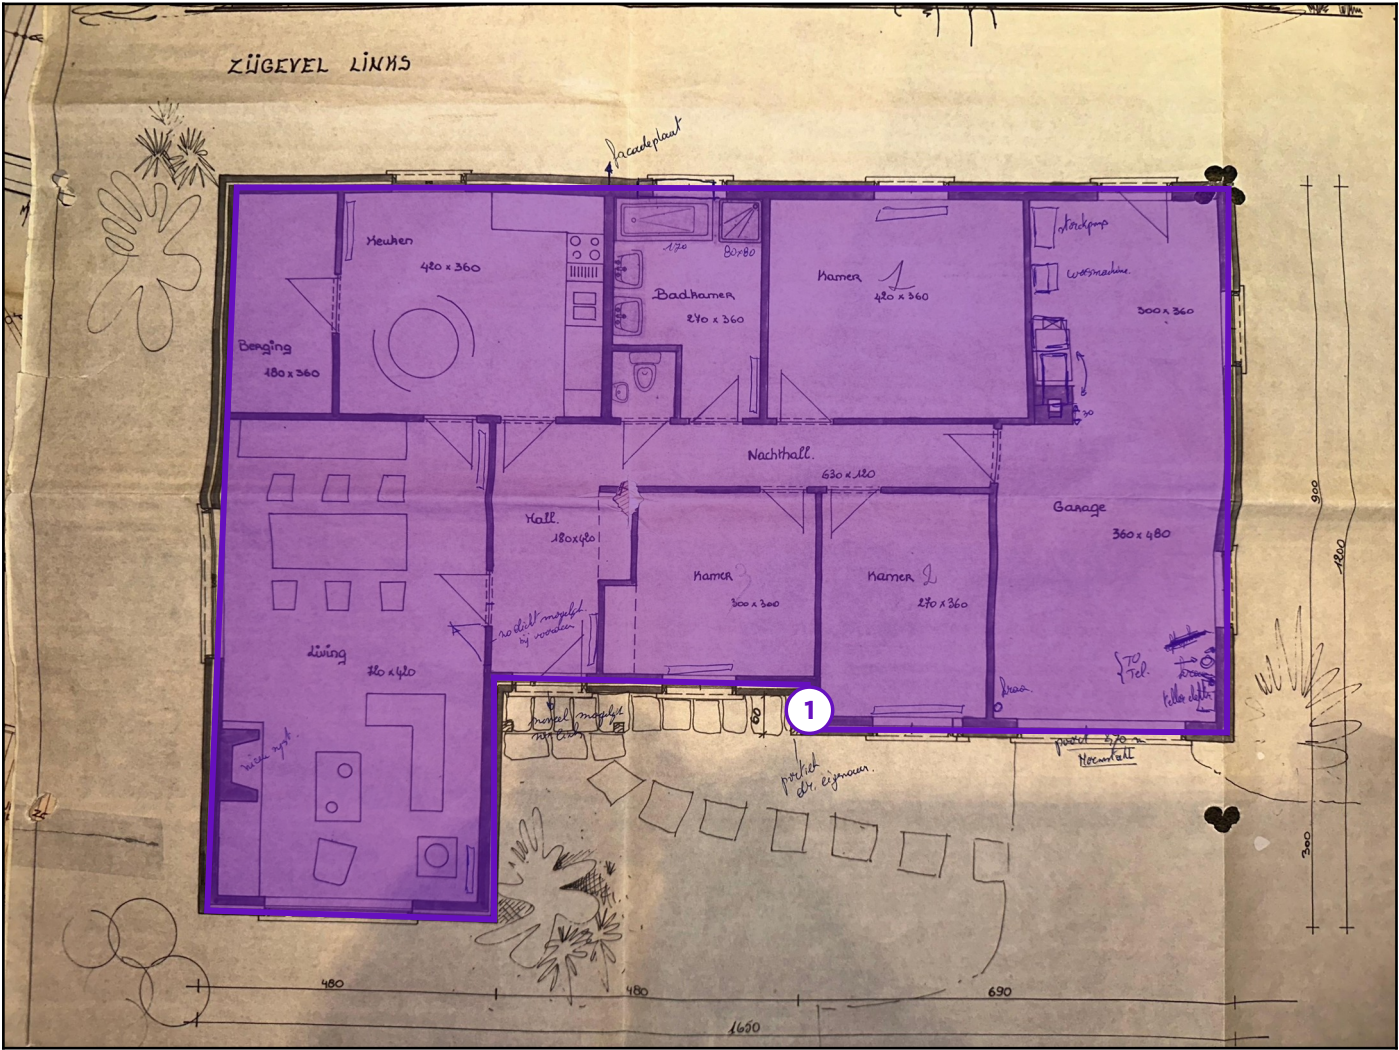
Plan 1.3: +0

| Beschrijving | Type | Actie |
|---|---|---|
| 1. 1005. Plafonds: gipskarton- en lambriseringsbeplating | Advies | - |

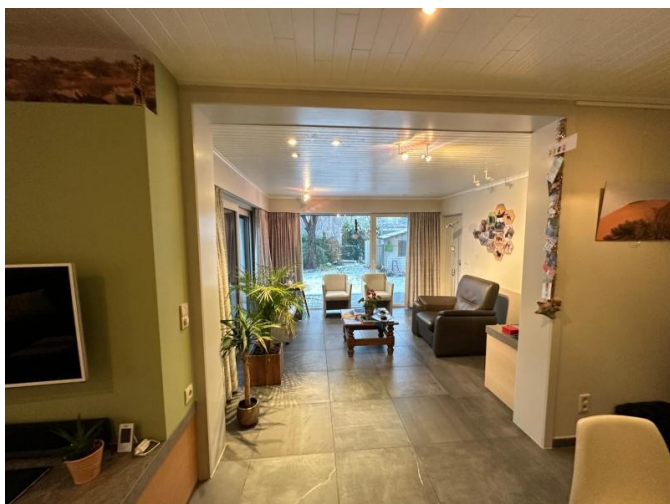
# Fiche 1: 1005. Plafonds: gipskarton- en lambriseringsbeplating

Verschillende plafonds bestaan uit gipskarton- en lambriseringsbeplating. Binnen het kader van een niet-destructief onderzoek konden de achterliggende lagen niet worden geanalyseerd. Enkel door deze te verwijderen of door een destructief onderzoek kunnen de achterliggende lagen geanalyseerd worden. Bij vernieuwing van deze binnenschil wordt aanbevolen om nieuw monsternamen te laten nemen.

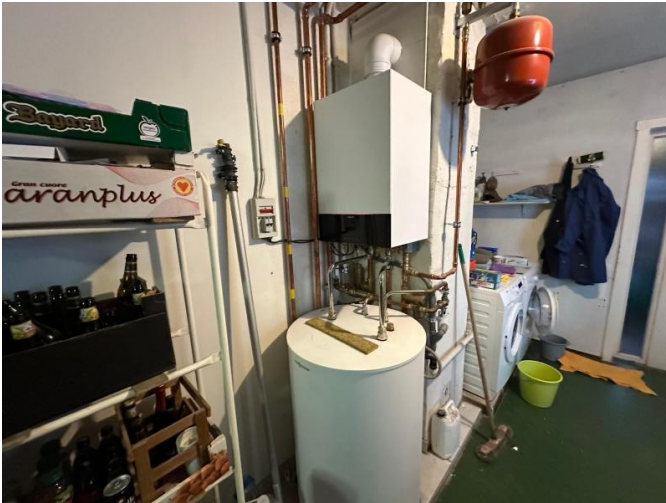
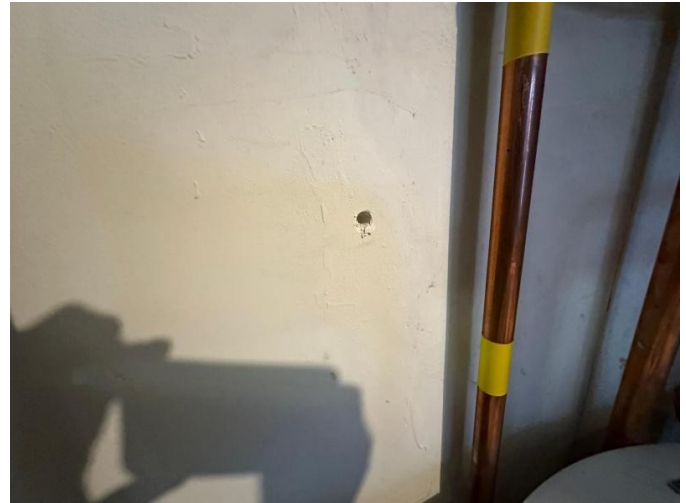
## Fiche 2: 101. Wanden: pleisterwerk

Geen asbest

| Opmerking | <p>De opgegeven oppervlaktes zijn indicatief.</p> <p>De vaststelling dat de wanden asbestveilig zijn, is gebaseerd op een beperkt aantal monsterstalen welke door een erkend labo werden geanalyseerd. Daardoor geeft dit vooral een indicatie van de algemene asbestveilige toestand. De stalen werden afgenomen in de volgende ruimtes: droge ruimte, natte ruimte, traphal en stooklokaal, behalve bij gebrek aan origineel nat aangebracht pleisterwerk. Bij sloop of grondige werken en bij het (plaatselijk) verwijderen van het pleisterwerk wordt aangeraden steeds bijkomende stalen te nemen van elke muur.</p> |
