# Asbestinventarisatetest

Hollebeek 25, 9140 Temse

Attestnummer : 20250706-000094.000

**Niet-asbestveilig**

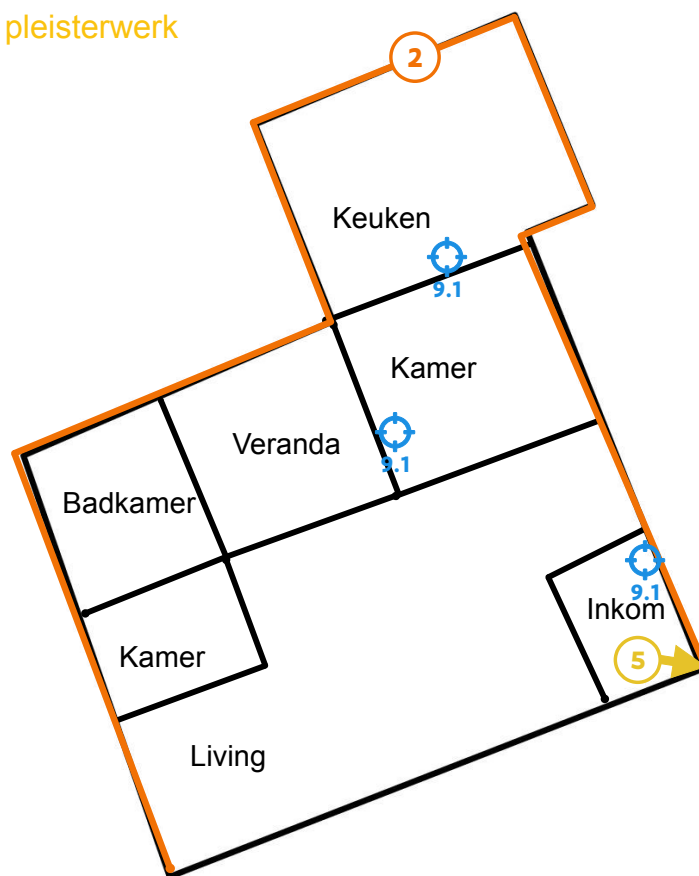
## Plan 1.1: Gelijkvloers

| Beschrijving | Type | Actie |
|---|---|---|
| 2. Leien | Asbestmateriaal | Verwijderen |
| 5. Bakelieten elementen | Asbestmateriaal | Zorgvuldig beheren |
| 9. Pleisterwerk muur | Geen asbest | - |

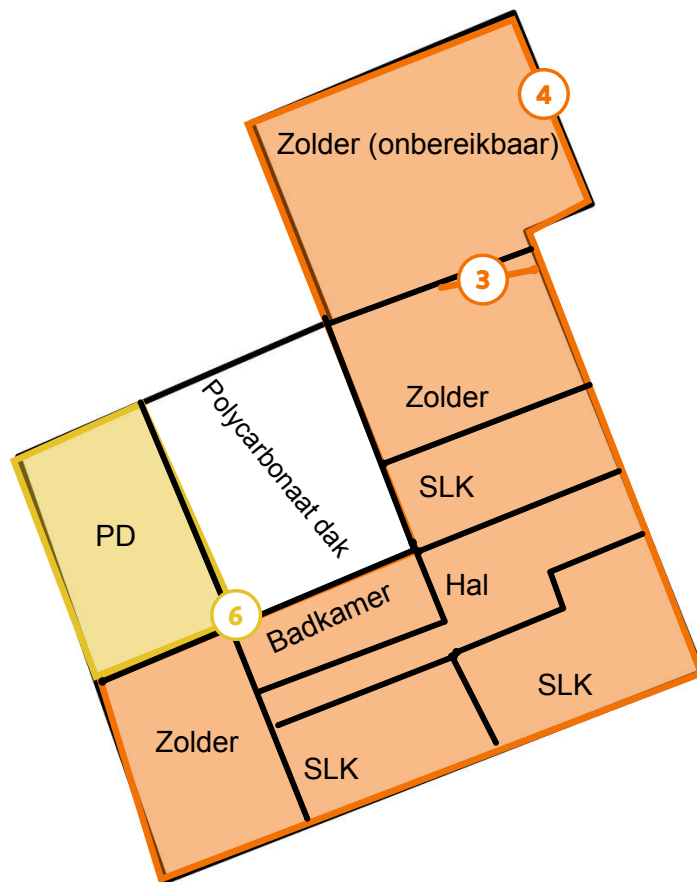
## Plan 1.2: Verdieping

| Beschrijving | Type | Actie |
|---|---|---|
| 3. Buis | Asbestmateriaal | Verwijderen |
| 4. Onderdakplaten | Asbestmateriaal | Verwijderen |
| 6. Roofing | Asbestmateriaal | Zorgvuldig beheren |

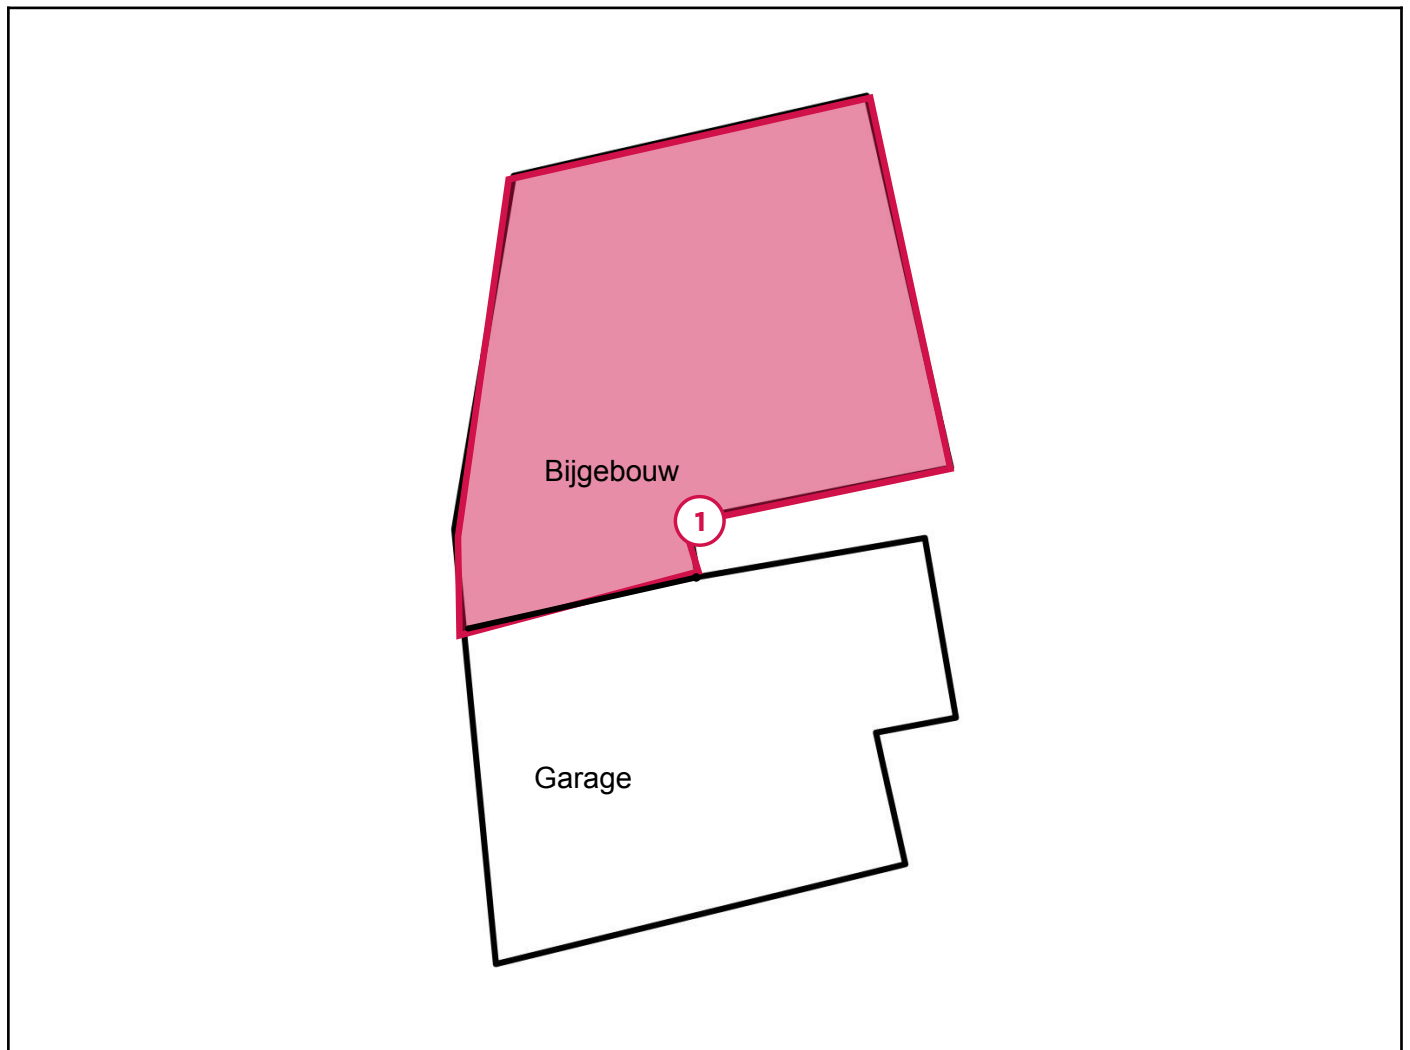
## Plan 2.1: Garage + bijgebouw

| Beschrijving | Type | Actie |
|---|---|---|
| 1. Golfplaten | Asbestmateriaal | Dringend verwijderen |

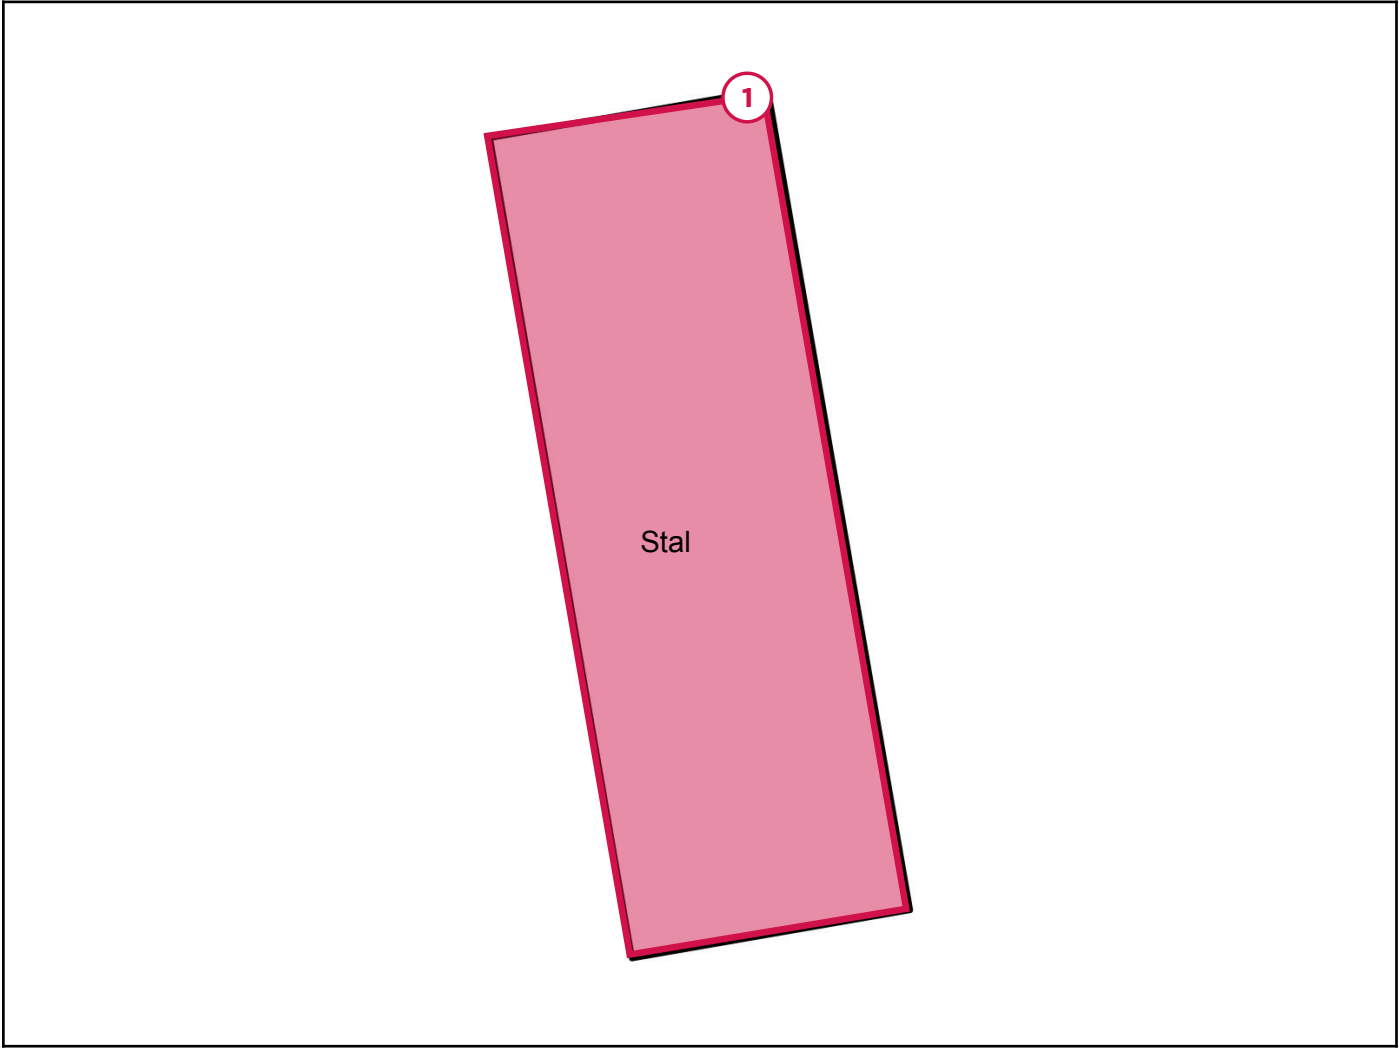
# Plan 3.1: Stal

| Beschrijving | Type | Actie |
|---|---|---|
| 1. Golfplaten | Asbestmateriaal | Dringend verwijderen |

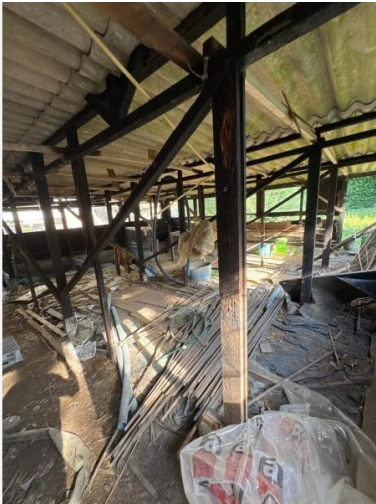
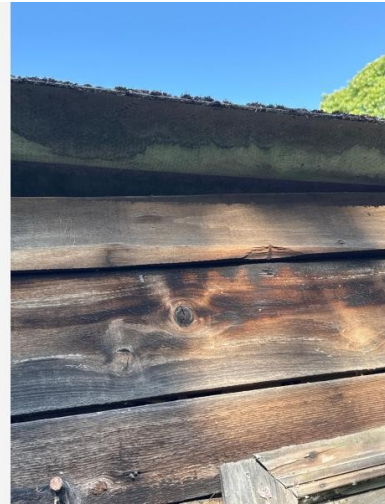
Het asbestmateriaal valt onder de mijlpaal van 2034.

**Dringend verwijderen**

| Eindbeoordeling materiaalrisico | Hoog materiaalrisico en/of hoge kans op vezelvrijgave |

| Asbestsoort (vezeltype) | Crocidoliet aanwezig |
| Toestand van het materiaal | Matig beschadigd, matig verweerd |

| Beschrijving | Golfplaten |

- Zorg voor een veilig beheer. Vermijd het beschadigen van het asbestmateriaal. Controleer de toestand jaarlijks op wijzigingen.
- Hemelwater dat afspoelt van asbestcement daken of gevels kan asbestdeeltjes bevatten. Gebruik het enkel voor gesloten circuits (bv. spoelen toiletten). Reinig na het vervangen van het dak of de gevel de dakgoten en regenwaterput of -ton om asbesthoudend sediment of slib te verwijderen
- Voer bijkomende staalname(s) uit.

- Eenvoudige handelingen: mag via doe-het-zelf of door werknemer(s) met opleidingsattest eenvoudige handelingen  
De toepassing kan in zijn geheel verwijderd worden zonder verdere beschadiging door een werknemer met opleidingsattest eenvoudige handelingen.

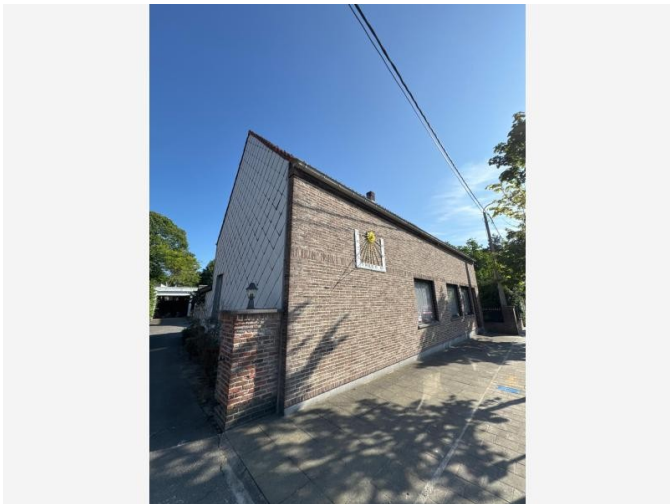
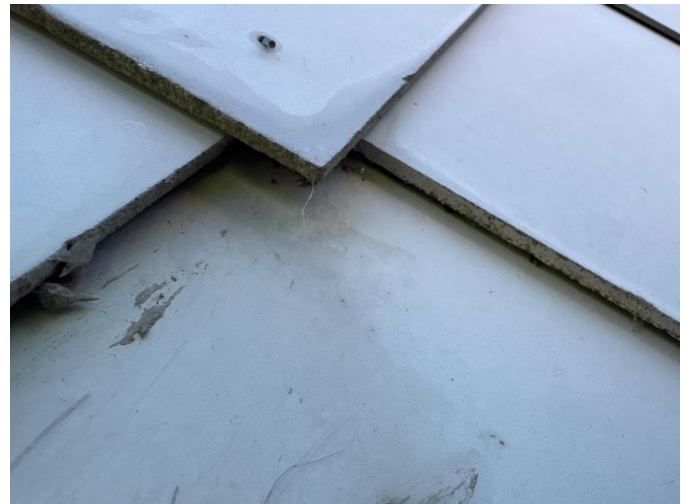
Het asbestmateriaal valt onder de mijlpaal van 2034.

Verwijderen

| Eindbeoordeling materiaalisico | Verhoogd materiaalisico en/of verhoogde kans op vezelvrijgave |

| Asbestsoort (vezeltype) | Crocidoliet aanwezig |
| Toestand van het materiaal | Matig beschadigd, matig verweerd |

| Beschrijving | Leien |

- Zorg voor een veilig beheer. Vermijd het beschadigen van het asbestmateriaal. Controleer de toestand jaarlijks op wijzigingen.
- Hemelwater dat afspoelt van asbestcement daken of gevels kan asbestdeeltjes bevatten. Gebruik het enkel voor gesloten circuits (bv. spoelen toiletten). Reinig na het vervangen van het dak of de gevel de dakgoten en regenwaterput of -ton om asbesthoudend sediment of slib te verwijderen
- Voer bijkomende staalname(s) uit.

- Eenvoudige handelingen: mag via doe-het-zelf of door werknemer(s) met opleidingsattest eenvoudige handelingen  
De toepassing kan verwijderd worden zonder verdere beschadiging verder bevindt de toepassing zich in de buitenomgeving.

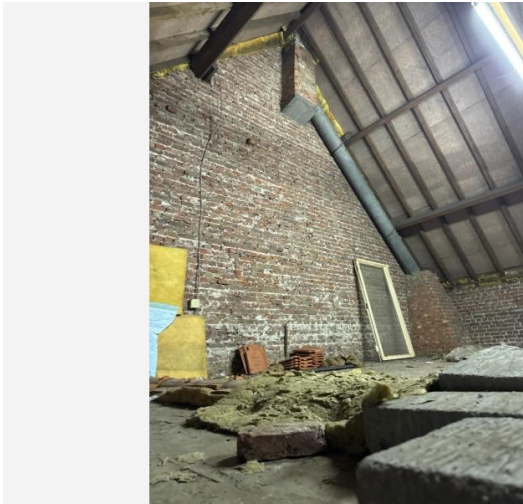
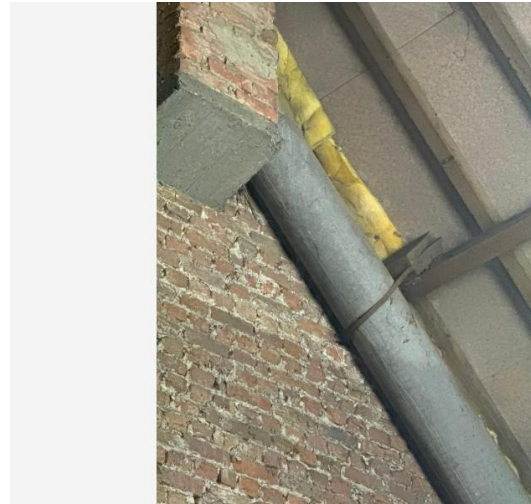
Het asbestmateriaal valt onder de mijlpaal van 2040.

Verwijderen

| Eindbeoordeling materiaalrisico | Verhoogd materiaalrisico en/of verhoogde kans op vezelvrijgave |

| Toestand van het materiaal | Licht beschadigd, licht verweerd. Intact calciumsilicaatmateriaal of categorie III 'gebondenheid' |

| Beschrijving | Buis |

- Zorg voor een veilig beheer. Vermijd het beschadigen van het asbestmateriaal. Controleer de toestand jaarlijks op wijzigingen.
- Voer bijkomende staalname(s) uit.

- Eenvoudige handelingen: mag via doe-het-zelf of door werknemer(s) met opleidingsattest eenvoudige handelingen  
Indien de toepassing verwijderd kan worden zonder verdere beschadiging mag dit te gebeuren door een werknemer met opleidingsattest eenvoudige handelingen.
- Eenvoudige handelingen: enkel door erkend asbestverwijderaar  
Indien de toepassing niet verwijderd kan worden zonder verdere beschadiging dient dit te gebeuren door een erkend verwijderaar.

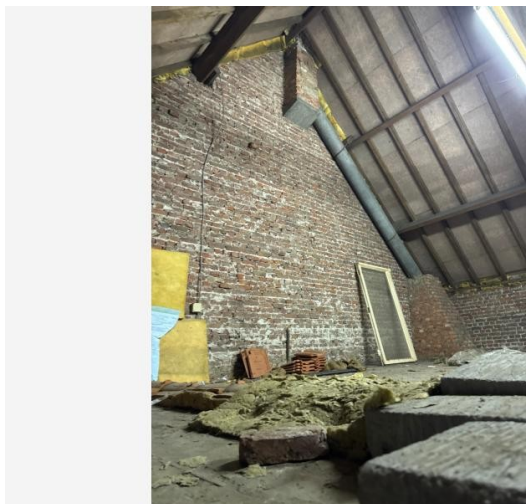
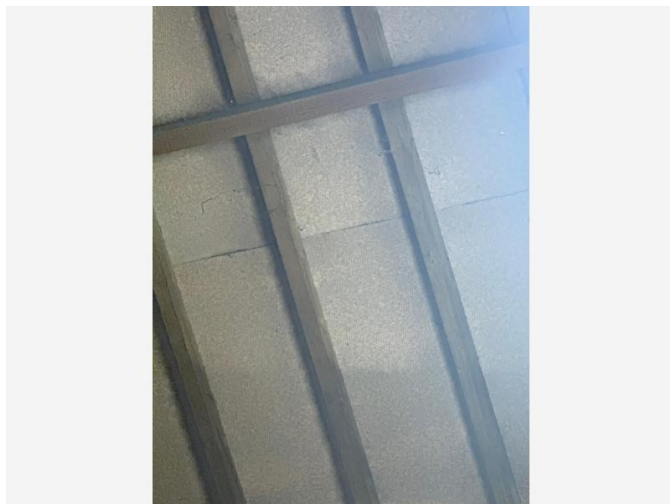
Het asbestmateriaal valt onder de mijlpaal van 2040.

Verwijderen

| Eindbeoordeling materiaalrisico | Verhoogd materiaalrisico en/of verhoogde kans op vezelvrijgave |

| Toestand van het materiaal | Licht beschadigd, licht verweerd. Intact calciumsilicaatmateriaal of categorie III 'gebondenheid' |

| Beschrijving | Onderdakplaten |

- Zorg voor een veilig beheer en verwijder dit asbestmateriaal wanneer het bij werken eenvoudig bereikbaar wordt. Controleer de toestand jaarlijks op wijzigingen.
- Hemelwater dat afspoelt van asbestcement daken of gevels kan asbestdeeltjes bevatten. Gebruik het enkel voor gesloten circuits (bv. spoelen toiletten). Reinig na het vervangen van het dak of de gevel de dakgoten en regenwaterput of -ton om asbesthoudend sediment of slib te verwijderen
- Voer bijkomende staalname(s) uit.

- Eenvoudige handelingen: enkel door erkend asbestverwijderaar  
De verwijdering van de toepassing kan niet gebeuren zonder verdere beschadiging gezien deze geklemd zit.

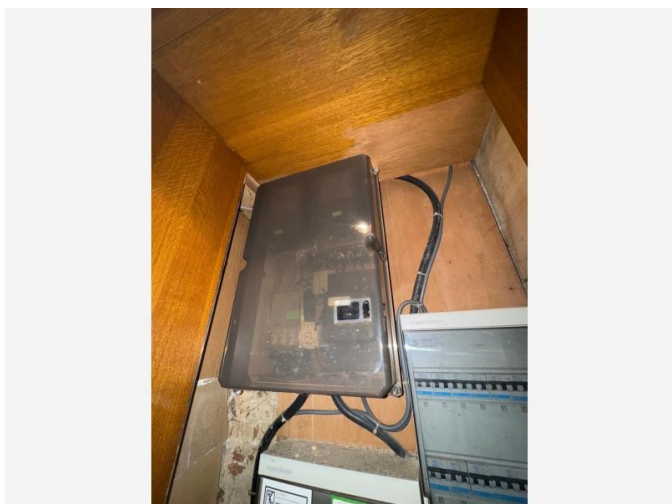
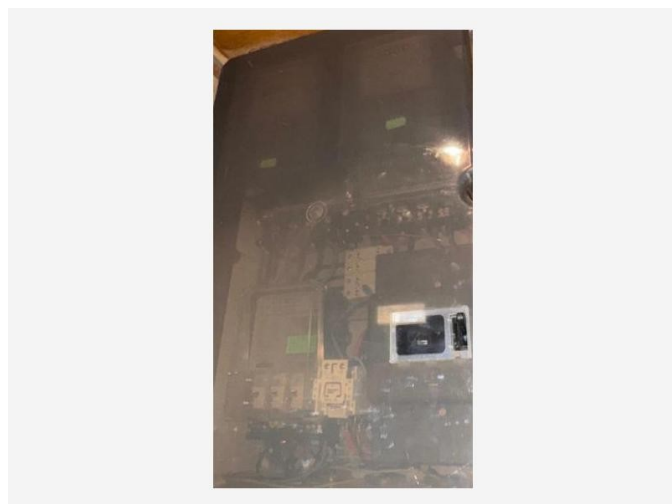
Het asbestmateriaal valt onder de mijlpaal van 2040.

Zorgvuldig beheren

| Eindbeoordeling materiaalrisico | Zeer laag materiaalrisico en/of zeer lage kans op vezelvrijgave |

| Toestand van het materiaal | Licht beschadigd, licht verweerd. Intact calciumsilicaatmateriaal of categorie III 'gebondenheid' |

| Beschrijving | Bakelieten elementen |

- Zorg voor een veilig beheer. Vermijd het beschadigen van het asbestmateriaal. Controleer de toestand jaarlijks op wijzigingen.
- Voer bijkomende staalname(s) uit.

- Eenvoudige handelingen: mag via doe-het-zelf of door werknemer(s) met opleidingsattest eenvoudige handelingen  
De toepassing kan in zijn geheel verwijderd worden zonder verdere beschadiging.

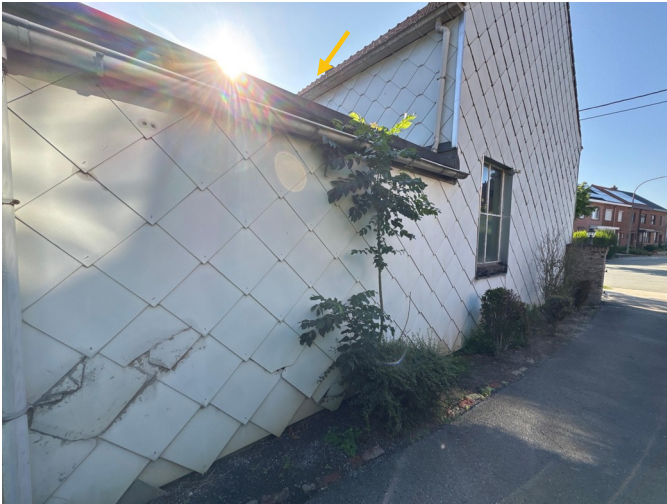
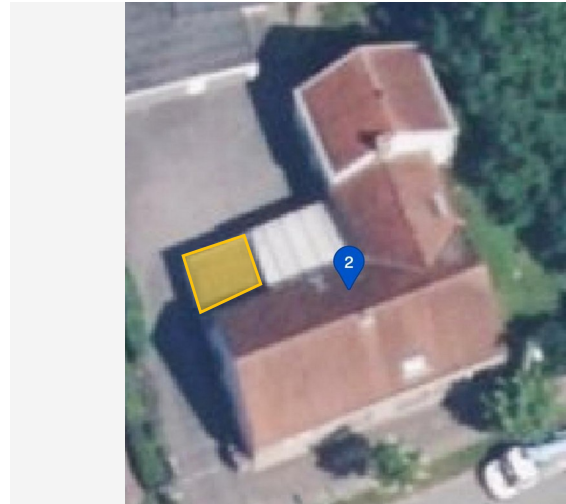
Het asbestmateriaal valt onder de mijlpaal van 2040.

Zorgvuldig beheren

| Eindbeoordeling materiaalisico | Laag materiaalisico en/of verlaagde kans op vezelvrijgave |

| Toestand van het materiaal | Licht beschadigd, licht verweerd. Intact calciumsilicaatmateriaal of categorie III 'gebondenheid' |

| Beschrijving | Roofing |
| Opmerking | Hoeveelheden zijn slechts een ruwe schatting en mogen niet gebruikt worden voor de opmaak van verwijderingsoffertes. De roofing van het plat dak is vermoedelijk veranderd geweest na 2001 echter kan dit niet gestaafd worden met een bewijsdocument. De kans dat dit asbesthoudend is is zeer klein maar dient bij renovatie of sloop getest te worden om dit volledig uit te sluiten. |

- Zorg voor een veilig beheer. Vermijd het beschadigen van het asbestmateriaal. Controleer de toestand jaarlijks op wijzigingen.
- Voer bijkomende staalname(s) uit.

- Eenvoudige handelingen: mag via doe-het-zelf of door werknemer(s) met opleidingsattest eenvoudige handelingen  
Indien de verwijdering kan gebeuren zonder verdere beschadiging kan dit gebeuren door een werknemer met opleidingsattest eenvoudige handelingen.
- Eenvoudige handelingen: enkel door erkend asbestverwijderaar  
Indien de verwijdering niet kan gebeuren zonder verdere beschadiging dient dit te gebeuren door een erkend verwijderaar.

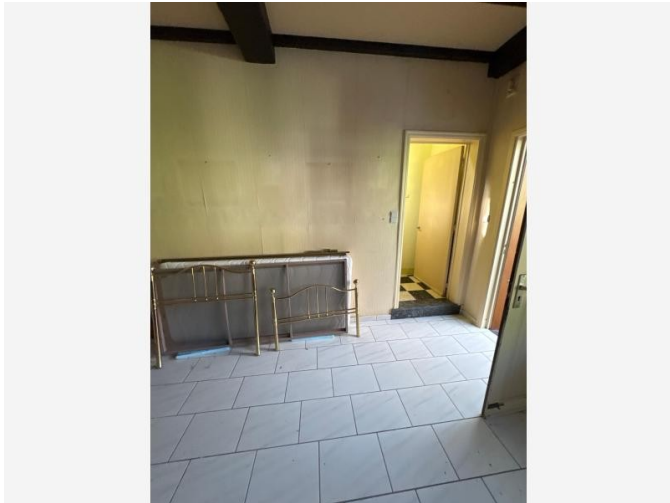
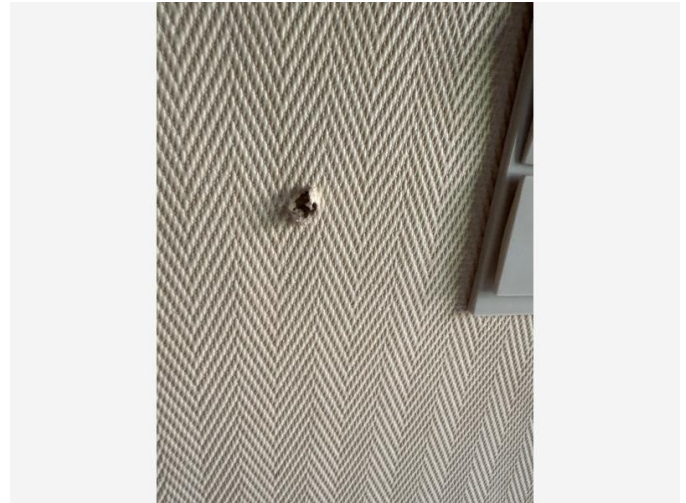
## Fiche 9: Pleisterwerk muur

Geen asbest

| # | Type | Referentie | Resultaat |
|---|---|---|---|
| 9.1 | Mengmonster | MM01 Pleisterwerk muur | Geen asbest |
