# Asbestinventarisatetest

Brandstraat 88, 9255 Buggenhout

Attestnummer : 20250805-000048.000

**Niet-asbestveilig**

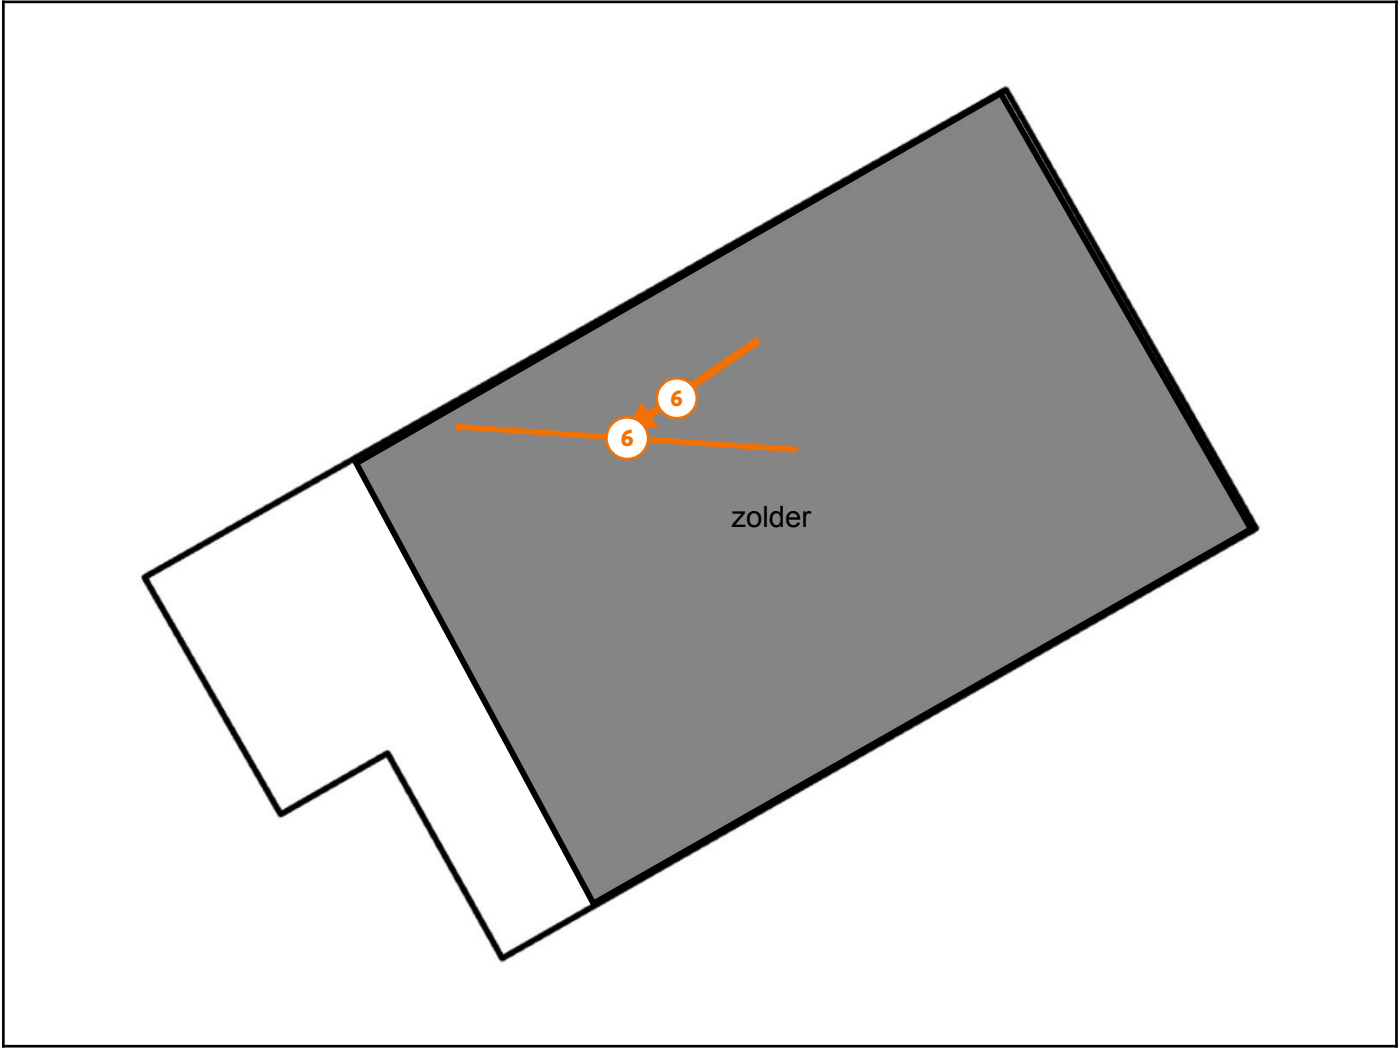
# Plan 1.2: Zolder

| Beschrijving | Type | Actie |
|---|---|---|
| 6. Asbestcement rookgaskanaal | Asbestmateriaal | Verwijderen |

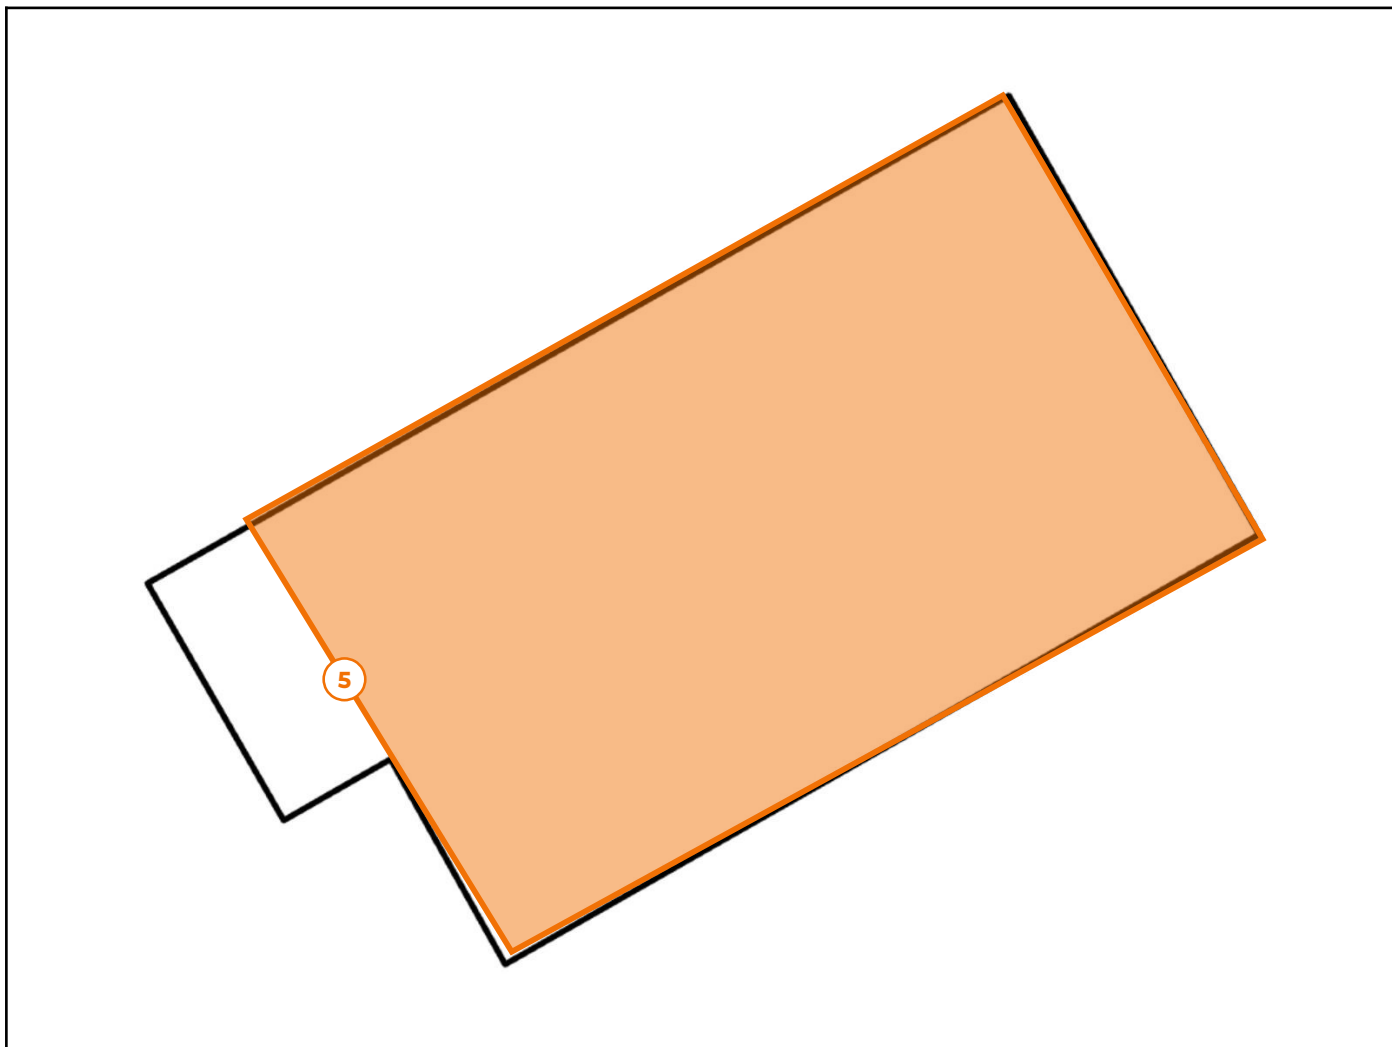
## Plan 1.3: Dakplan

| Beschrijving | Type | Actie |
|---|---|---|
| 5. Leien uit asbestcement | Asbestmateriaal | <a href="#">Verwijderen</a> |

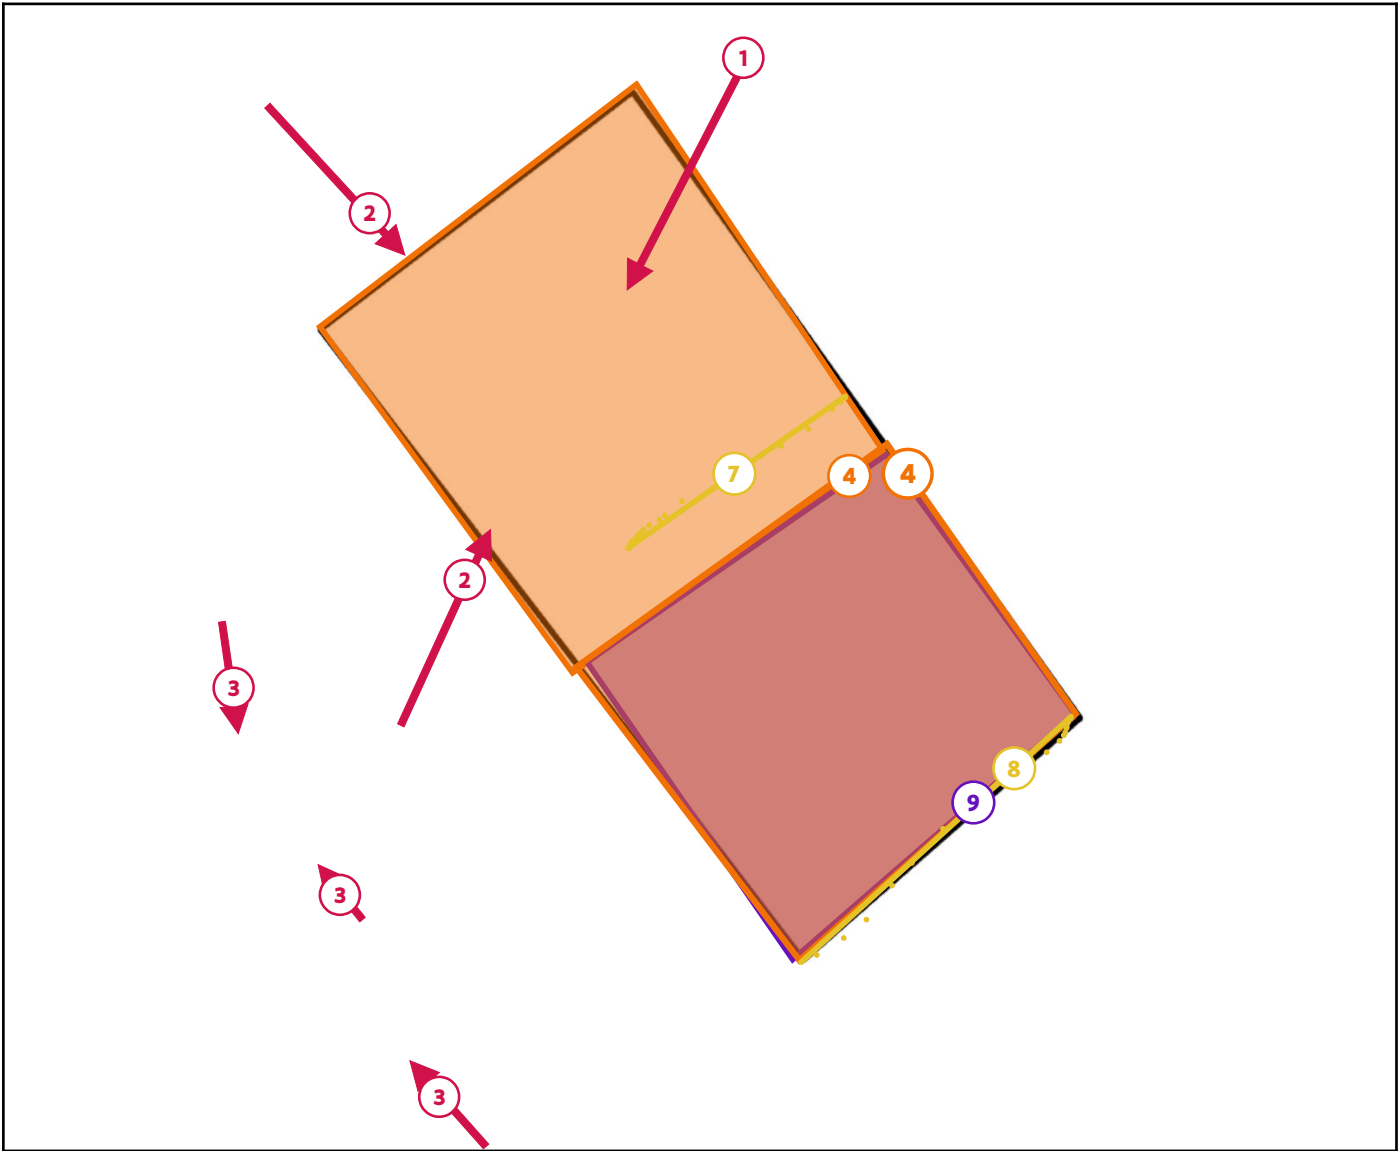
## Plan 2.1: Bijgebouw plan

| Beschrijving | Type | Actie |
|---|---|---|
| 1. Losse buizen en diverse materialen | Asbestmateriaal | Dringend verwijderen |
| 2. Afval golfplaten en asbestverdachte vensterbanken | Asbestmateriaal | Dringend verwijderen |
| 3. Tuinpalen uit asbestcement | Asbestmateriaal | Dringend verwijderen |
| 4. Golfplaten uit asbestcement | Asbestmateriaal | Verwijderen |
| 7. Cementerign buitengevel | Asbestmateriaal | Zorgvuldig beheren |

| 8. Deksteen of vensterbank Hol | Asbestmateriaal | Zorgvuldig beheren |
| 9. Onderdak niet zichtbaar | Beperking | - |

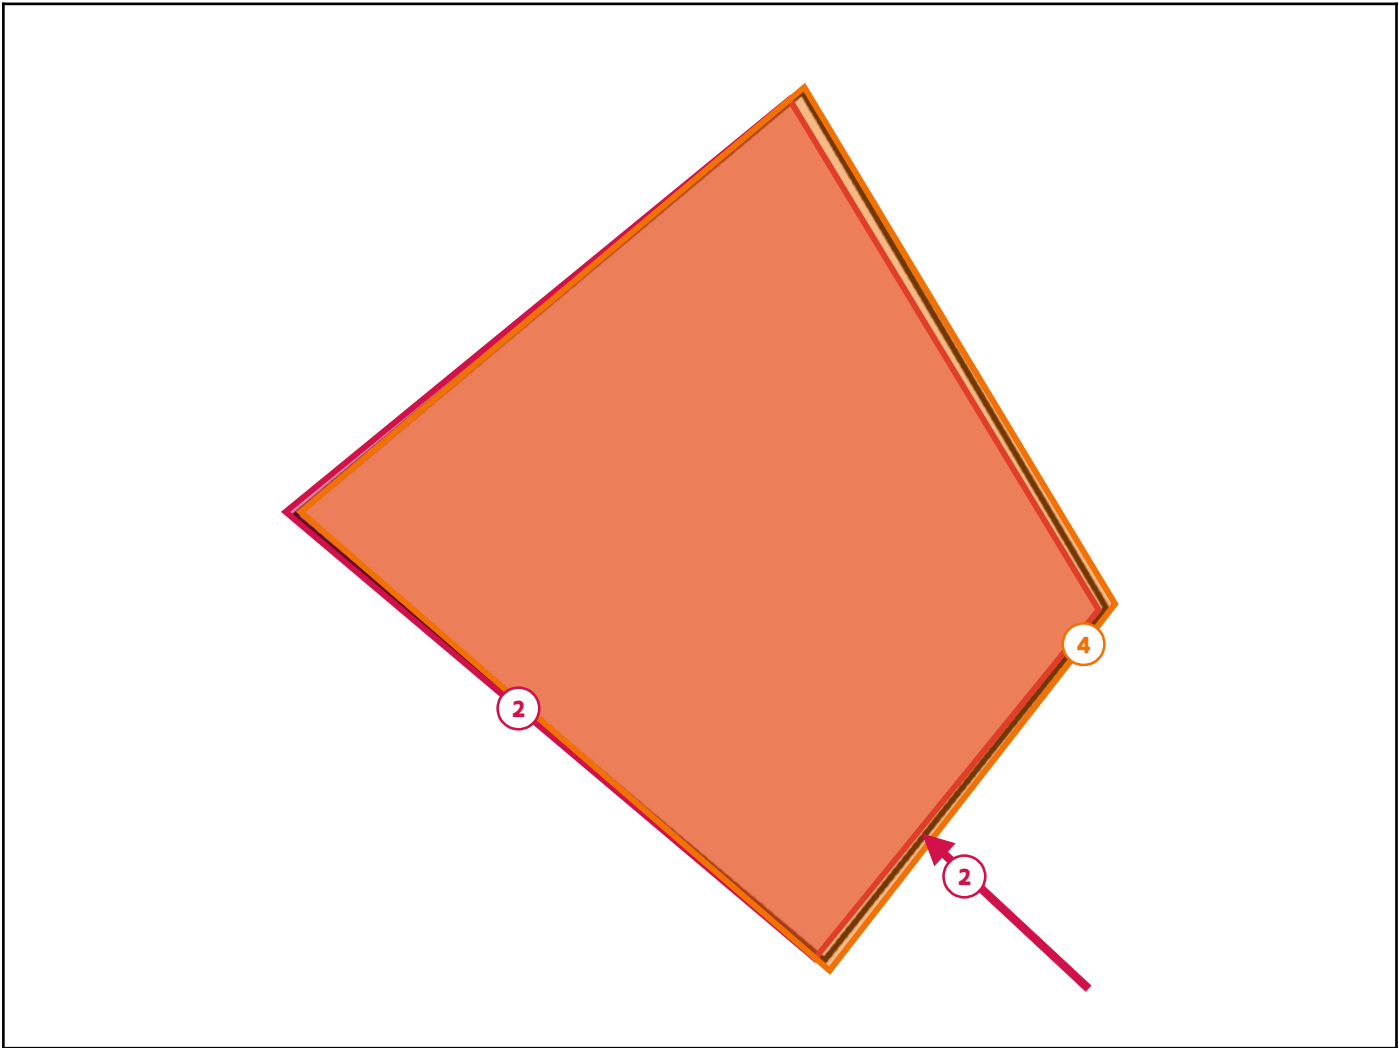
### Plan 3.1: Constructie plan

| Beschrijving | Type | Actie |
|---|---|---|
| 2. Afval golfplaten en asbestverdachte vensterbanken | Asbestmateriaal | Dringend verwijderen |
| 4. Golfplaten uit asbestcement | Asbestmateriaal | Verwijderen |

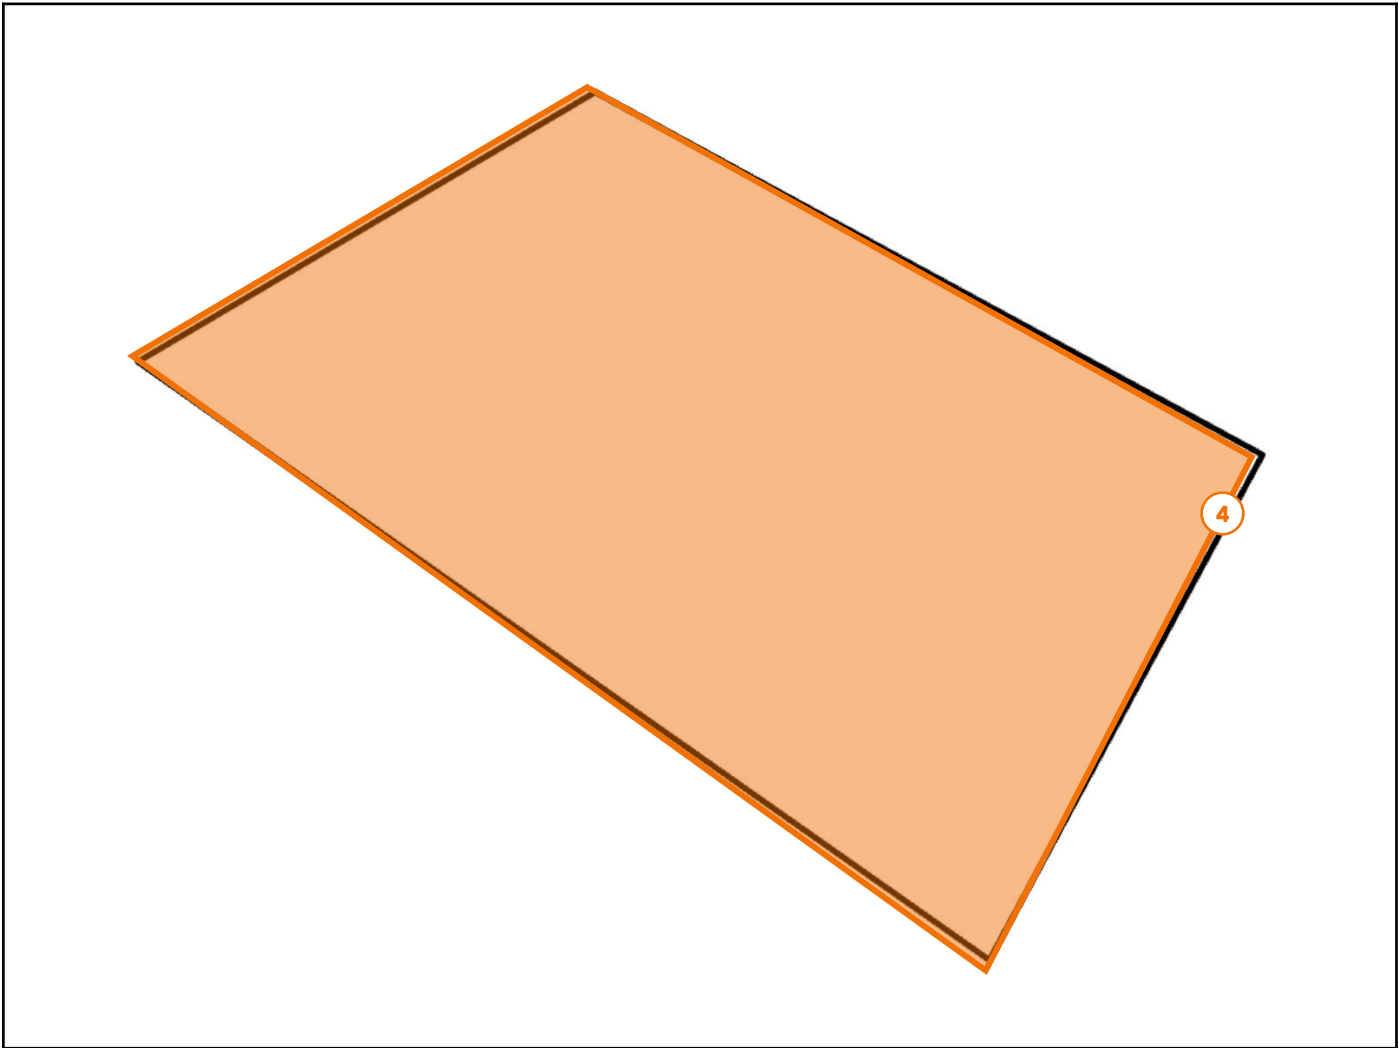
# Plan 4.1: Constructie plan

| Beschrijving | Type | Actie |
|---|---|---|
| 4. Golfplaten uit asbestcement | Asbestmateriaal | Verwijderen |

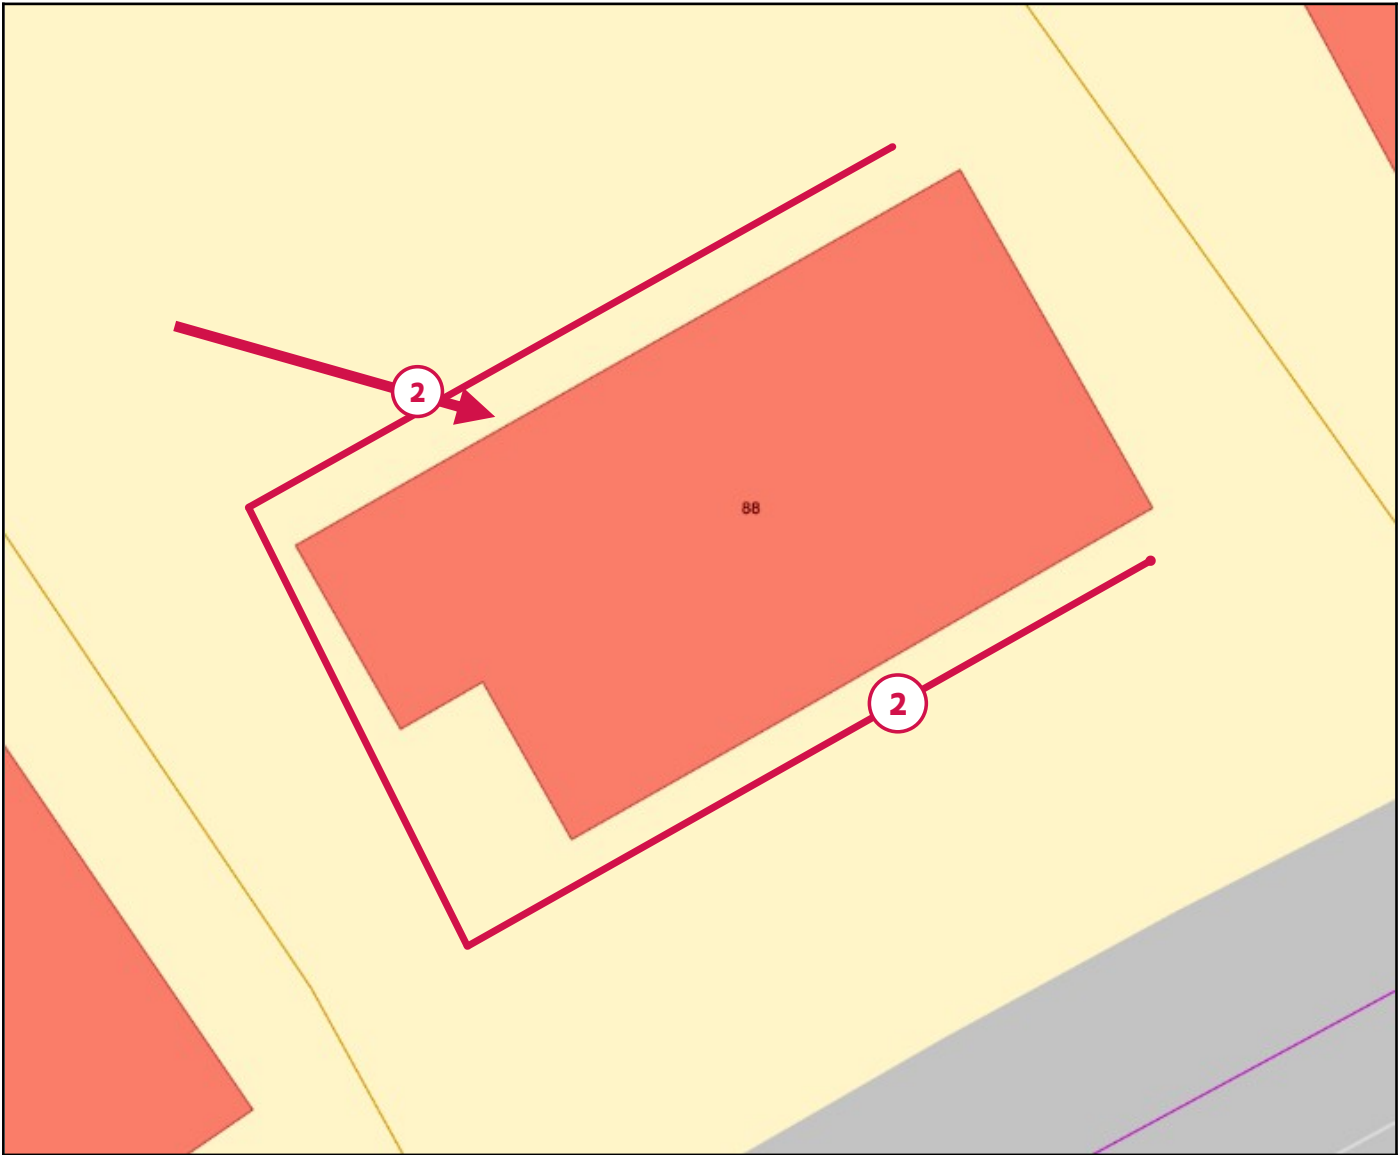
# Plan 5.1: Vaststellingen buiten de constructies

| Beschrijving | Type | Actie |
|---|---|---|
| 2. Afval golfplaten en asbestverdachte vensterbanken | Asbestmateriaal | Dringend verwijderen |

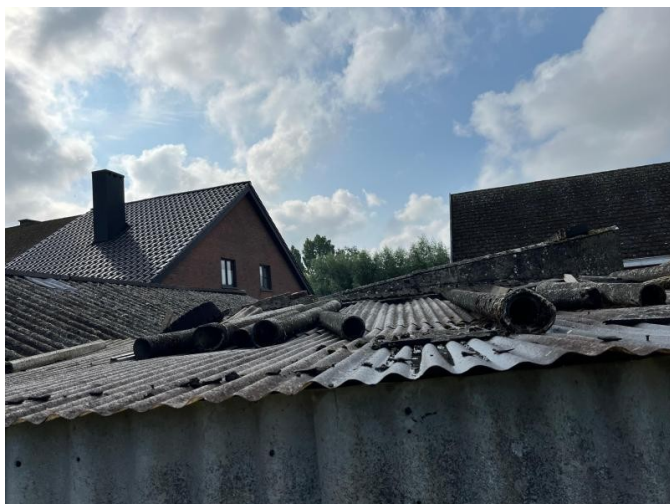
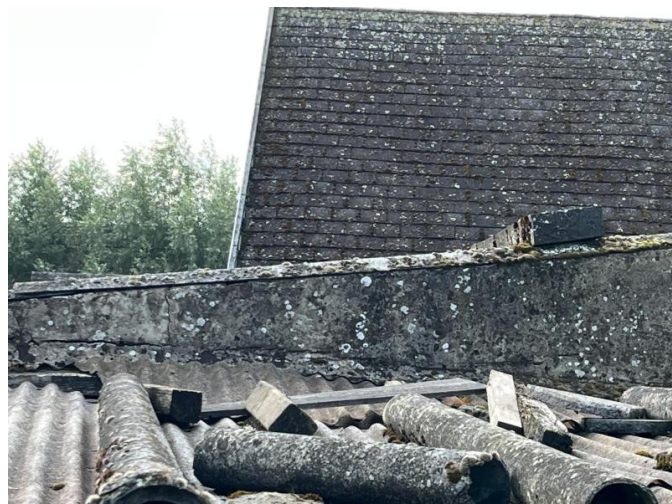
| Beschrijving | Losse buizen en diverse materialen |
| Aanwezige resten | Ronde afvoerbuizen |
| Hoeveelheid (gewicht - aantal) | <ul style="list-style-type: none"><li>• 150,00 kg - 1 stuk</li></ul> |

**Dringend verwijderen**

- Verwijder het asbestafval.

- Eenvoudige handelingen: mag via doe-het-zelf of door werknemer(s) met opleidingsattest eenvoudige handelingen  
Door aannemer met opleidingsattest eenvoudige handelingen kan het afval verwijderen en netjes worden weggenomen, daarna dubbel verpakt afvoeren. vermijd breuken .

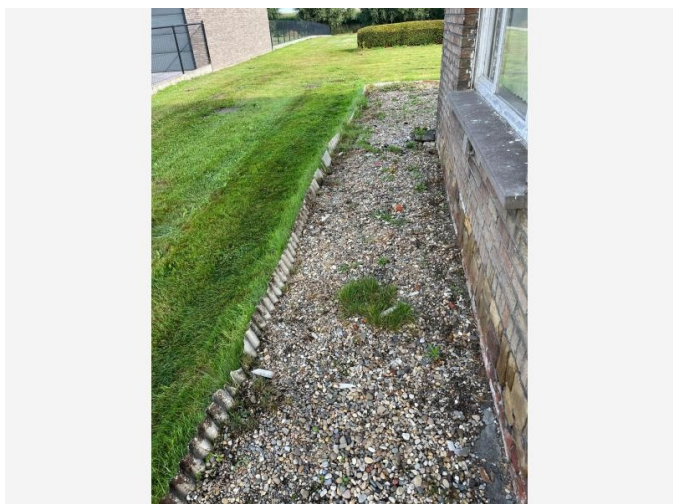
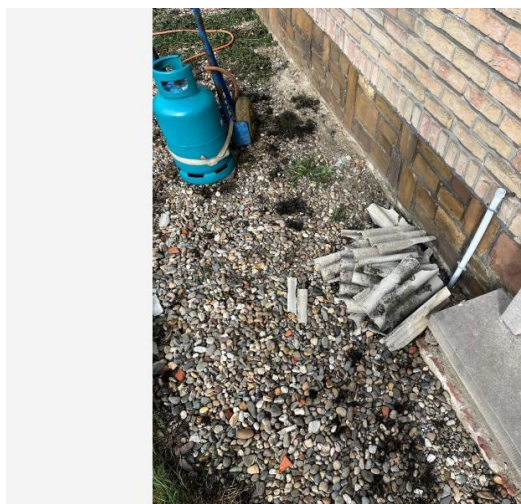
## Fiche 2: Afval golfplaten en asbestverdachte vensterbanken

| Beschrijving | Afval golfplaten en asbestverdachte vensterbanken |
| Aanwezige resten | Stukken golfplaten opgehoopt en in het gras verwerkt |
| Hoeveelheid (gewicht - aantal) | <ul style="list-style-type: none"><li>• 500,00 kg - 1 stuk</li></ul> |

**Dringend verwijderen**

- Verwijder het asbestafval.
- Voer bijkomende staalname(s) uit.

- Eenvoudige handelingen: mag via doe-het-zelf of door werknemer(s) met opleidingsattest eenvoudige handelingen  
Door aannemer met opleidingsattest eenvoudige handelingen kan het afval netjes worden weggenomen, daarna dubbel verpakt afvoeren. vermijd breuken .

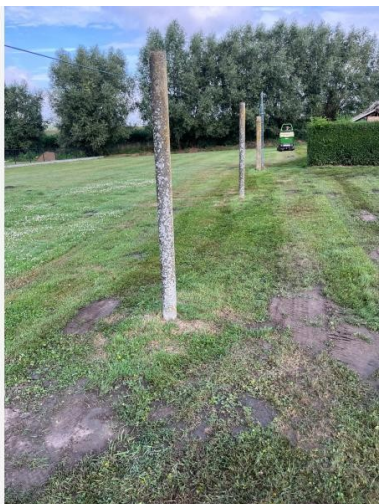
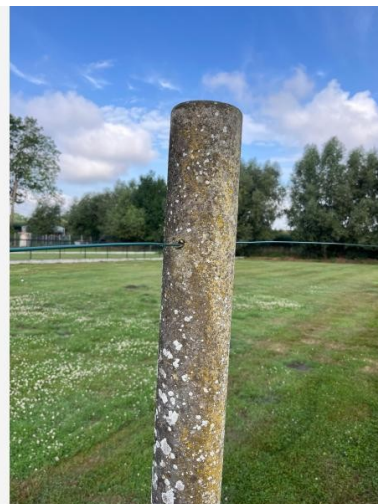
| Eindbeoordeling materiaalrisico | Hoog materiaalrisico en/of hoge kans op vezelvrijgave |
| Opmerking | <p>Door bemossing is dit in de categorie Matig beschadigd, matig verweerd. er is verboden deze te ontmossen of schoon te maken met hogedruk reiniger en/of borstels.</p> <p>Crocidoliet is een aanname bij gebrek aan staalname.</p> <p>Een staalname kan een andere asbestsoort met zich meebrengen en de risico beoordelig beïnvloeden</p> <p>Deze zorgen voor een niet-asbestveilige toestand</p> |

| Toestand van het materiaal | Matig beschadigd, matig verweerd |

| Beschrijving | Tuinpalen uit asbestcement |

**Dringend verwijderen**

- Zorg voor een veilig beheer. Vermijd het beschadigen van het asbestmateriaal. Controleer de toestand jaarlijks op wijzigingen.
- Voer bijkomende staalname(s) uit.

houdt de schouw dicht indien dat technisch mogelijk is , zo voorkomt u binnenluchtstromen. en vermijd u de verspreiding van vezels.

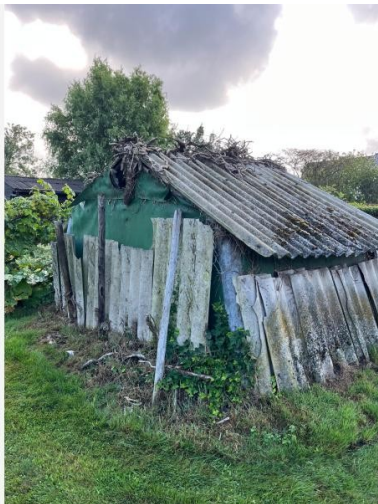
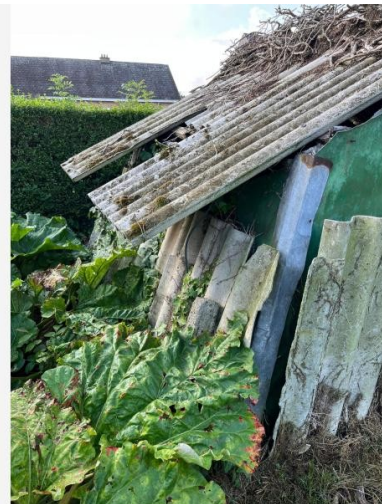
| Opmerking | <p>bemossing zorgt voor de toestand Matig beschadigd, matig verweerd. het ontmossen van deze toepassing is niet toegestaan.</p> <p>Crocidoliet is een aanname bij gebrek aan staalname.</p> <p>Een staalname kan een andere asbestsoort met zich meebrengen en de risico beoordelig beïnvloeden</p> |

Verwijderen

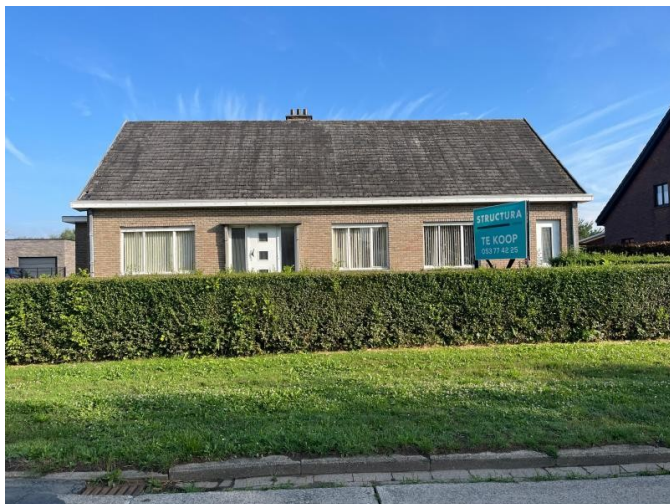
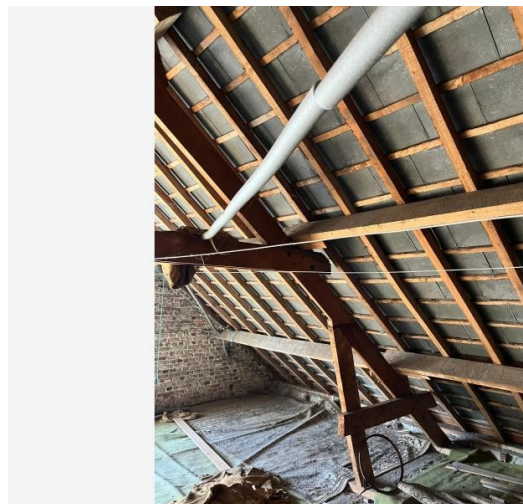
| Opmerking | <p>oppervlakte is een berendeneerde schatting , aan deze oppervlakte worden geen rechten verleend. dak was te hoog op accuraat te bepalen. de oppervlakte hier benoemd is een netto oppervlakte en houdt geen rekening met de overlap van de leien</p> <p>Er werd om economische reden geen staal genomen. opdrachtgever begrijpt dat daarom moet worden aangenomen dat deze toepassing asbest bevat, tot tegendeel wordt bewezen.</p> |

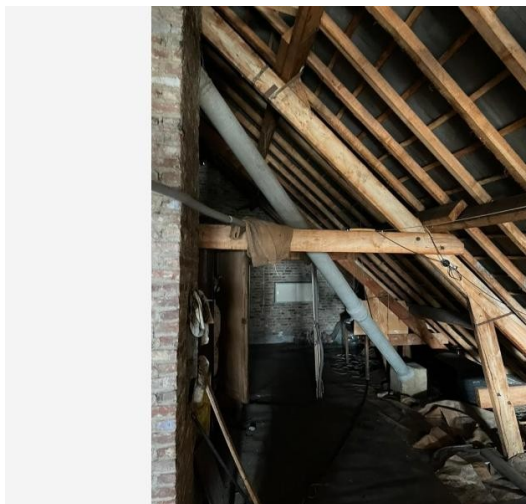
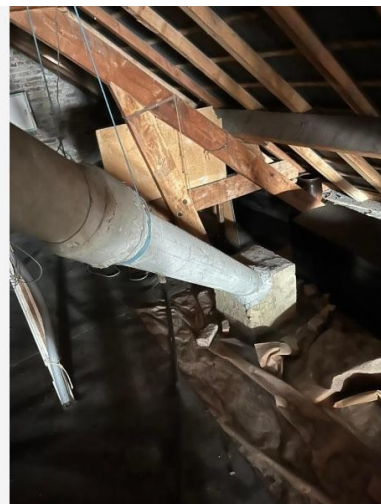
| Opmerking | <p>Crodidoliet is een aanname bij gebrek aan staalname.</p> <p>Een staalname kan een andere asbestsoort met zich meebrengen en de risico beoordelig beïnvloeden</p> |

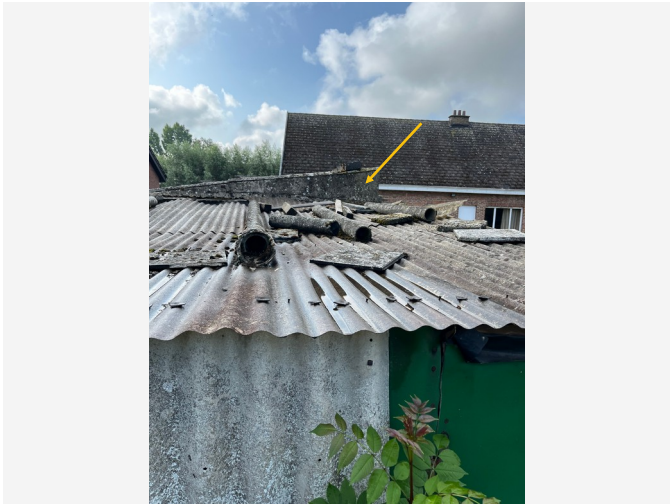
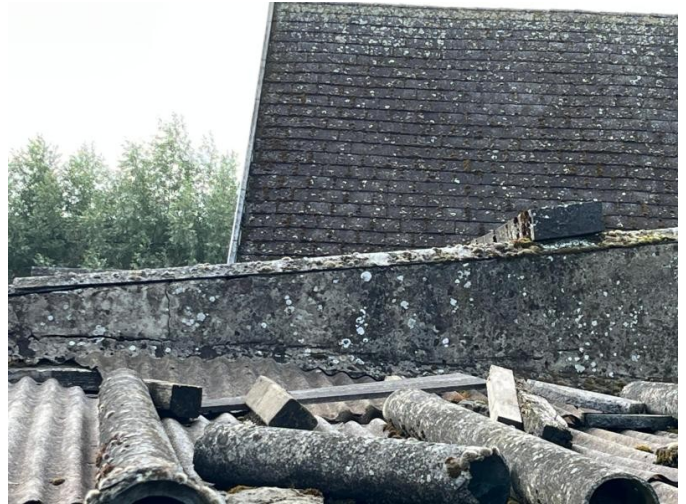
| Identificatiemethode | Vaststelling zonder monstername<br><br>Motivatie: Op vraag van de eigenaar-opdrachtgever werd geen monstername uitgevoerd |

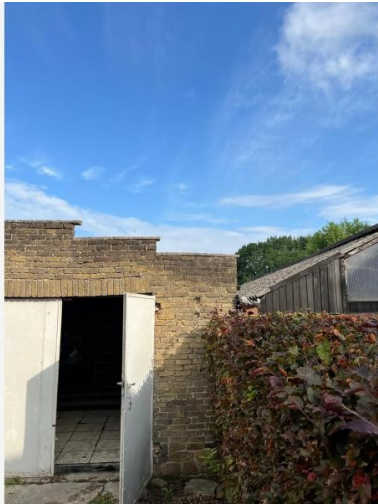
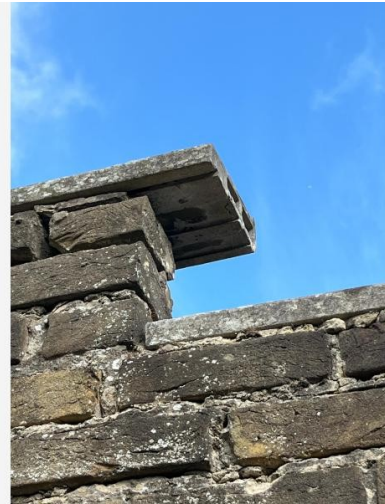
| Opmerking | <p>Crocidoliet is een aanname bij gebrek aan staalname.</p> <p>Een staalname kan een andere asbestsoort met zich meebrengen en de risico beoordelig beïnvloeden</p> |
