# Asbestinventarisatattest

Bogaarden 20, 1840 Londerzeel

Attestnummer : 20250725-000248.001

Uitgegeven op : 25.07.2025

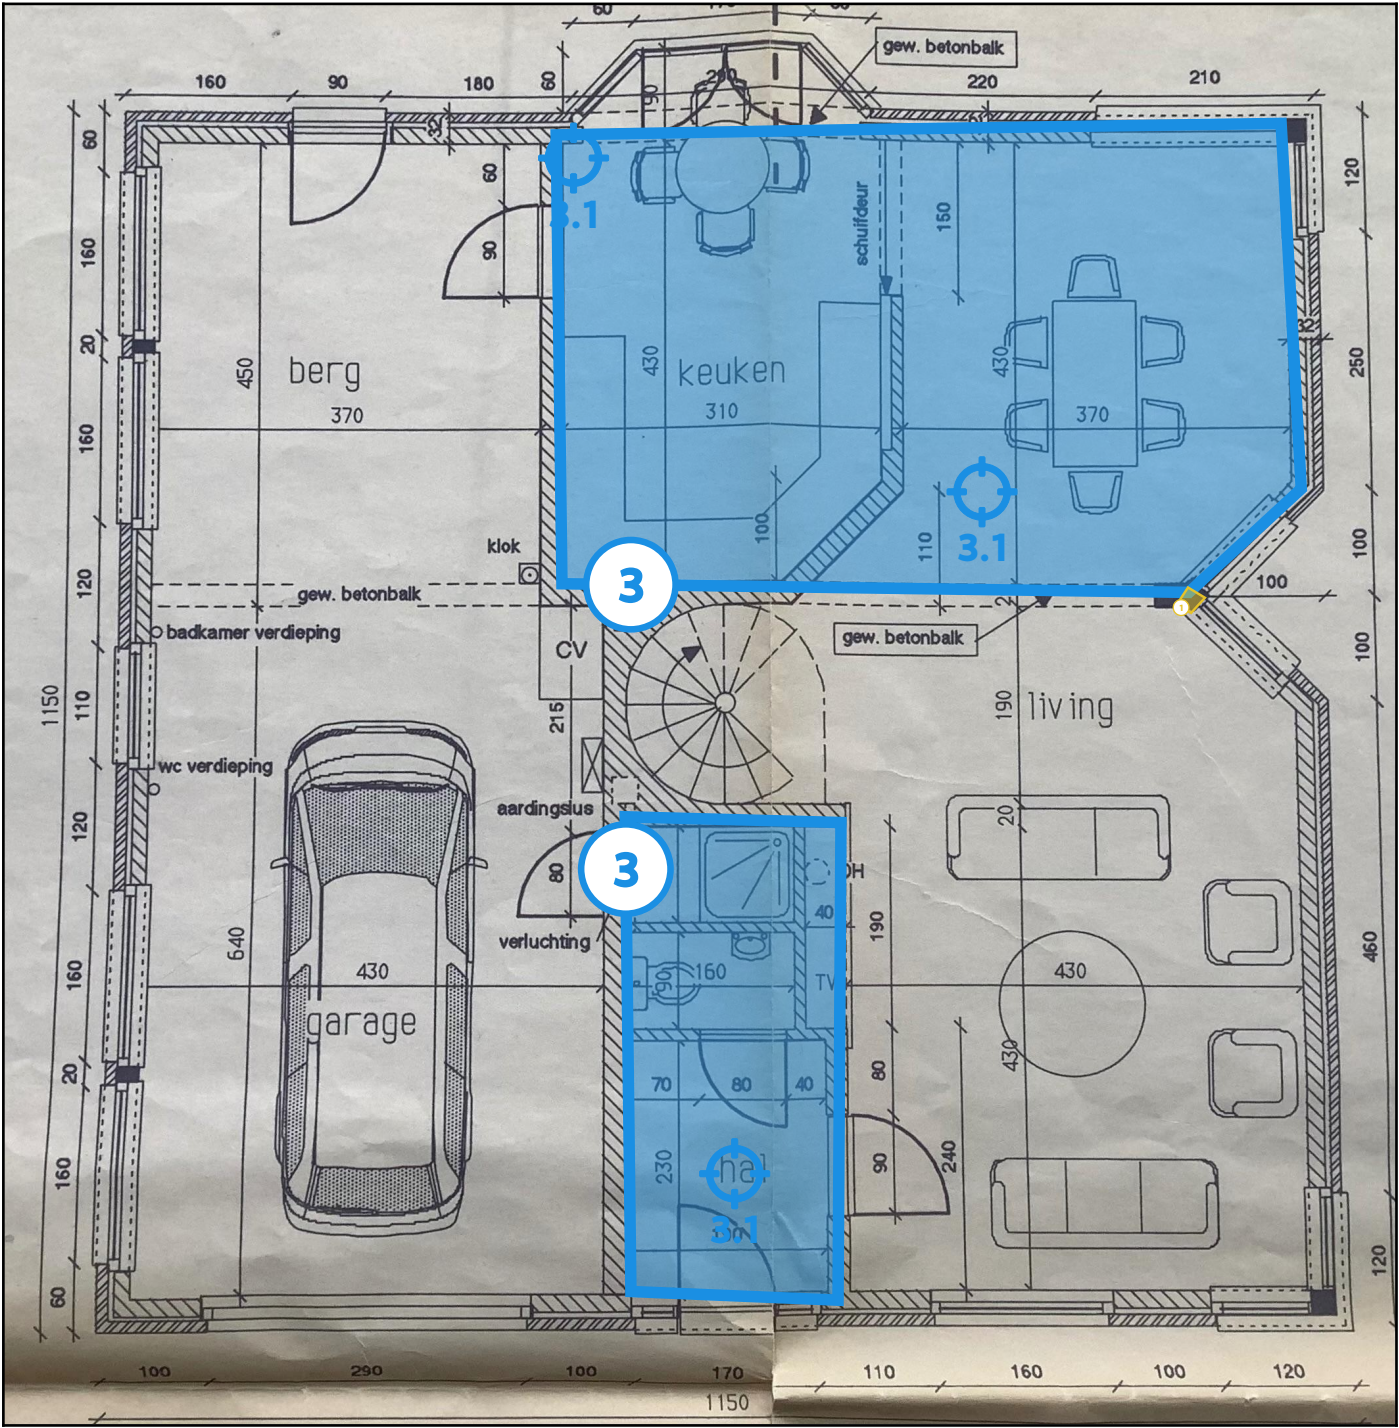
# Plan 1.2: Gelijkvloers

| Beschrijving | Type | Actie |
|---|---|---|
| 1. Buis in traphal en living | Asbestmateriaal | Zorgvuldig beheren |

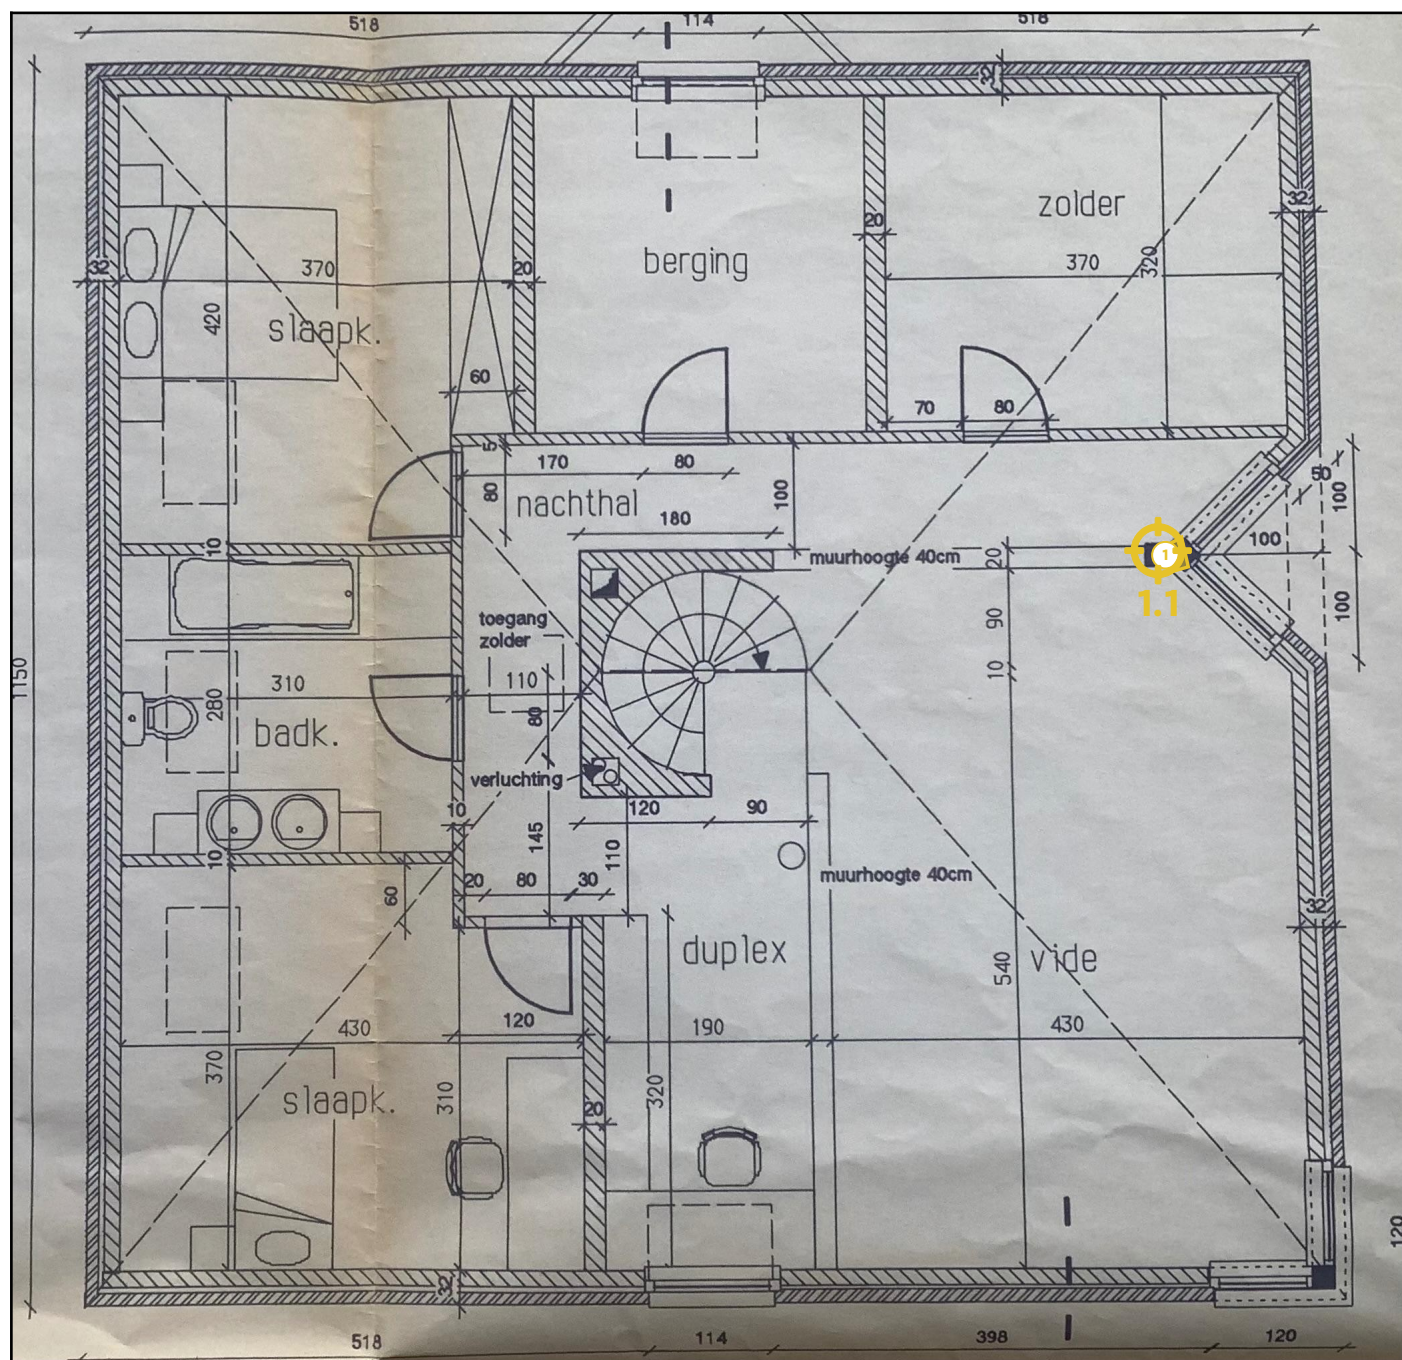
## Plan 1.4: 1 ste verdieping

| Beschrijving | Type | Actie |
|---|---|---|
| 1. Buis in traphal en living | Asbestmateriaal | Zorgvuldig beheren |
| 1.1 Code: 49671/03 | Puntmonster | - |

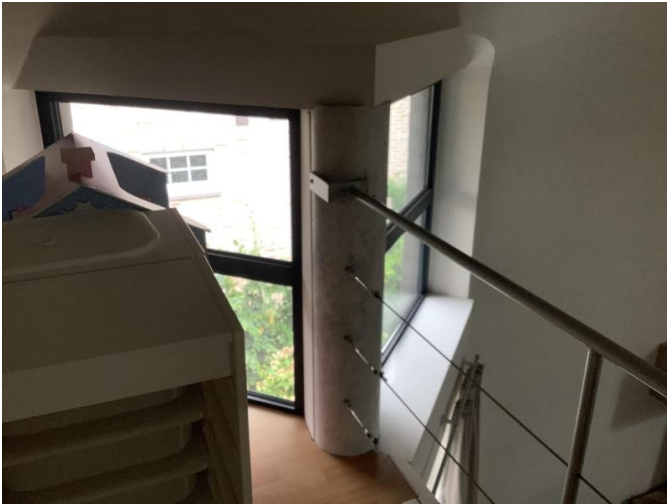
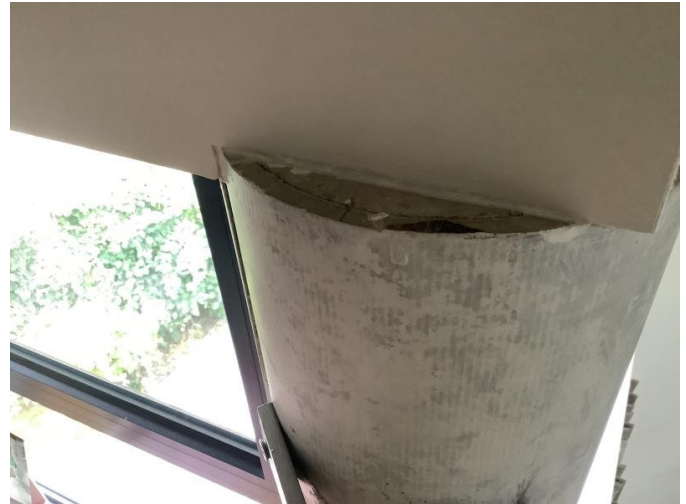
Het asbestmateriaal valt onder de mijlpaal van 2040.

| Eindbeoordeling materiaalarisico | Laag materiaalarisico en/of verlaagde kans op vezelvrijgave |

| Gebondenheid | Categorie 1: hechtgebonden in oorsprong |
| Asbestsoort (vezeltype) | Alleen chrysotiel |
| Toestand van het materiaal | Licht beschadigd, licht verweerd. Intact calciumsilicaatmateriaal of categorie III 'gebondenheid' |

| # | Type | Referentie | Resultaat |
|---|---|---|---|
| 1.1 | Puntmonster | 49671/03 | Chrysotiel |

| Beschrijving | Buis in traphal en living |
| Asbestmateriaal | Verloren bekisting - Buis, koker |
| Opmerking | Deze buis loopt waarschijnlijk door tot op de fundering van de woning. |

- Zorg voor een veilig beheer. Vermijd het beschadigen van het asbestmateriaal. Controleer de toestand jaarlijks op wijzigingen.
- Zorg voor een veilig beheer en verwijder dit asbestmateriaal wanneer het bij werken eenvoudig bereikbaar wordt. Controleer de toestand jaarlijks op wijzigingen.

- Eenvoudige handelingen: mag via doe-het-zelf of door werknemer(s) met opleidingsattest eenvoudige handelingen  
Wij adviseren om dit te laten verwijderen door een aannemer.  
De toepassing voor en tijdens het verwijderen steeds goed bevochtigen en/of fixeren.  
Het afval op een correcte manier afvoeren en verpakken.  
Draag steeds een ffp3 mondkmasker of een halfgelaatsmasker met P 3 filter.  
Draag een wegwerpoverall , Tyvek Cat III type 5.6.

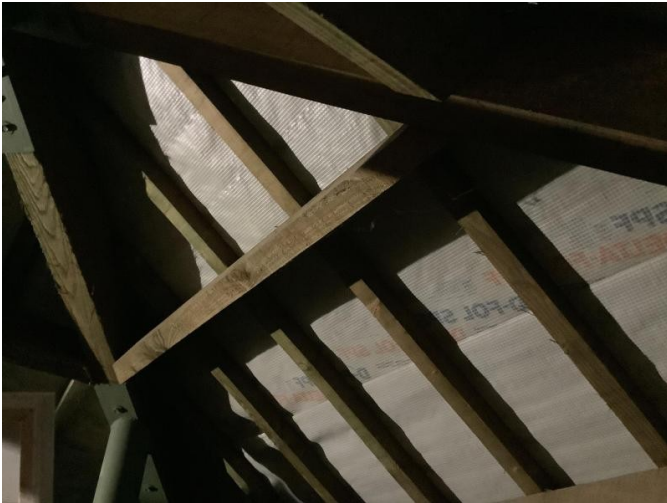
Onderdak bestaat uit gewapende plastic.

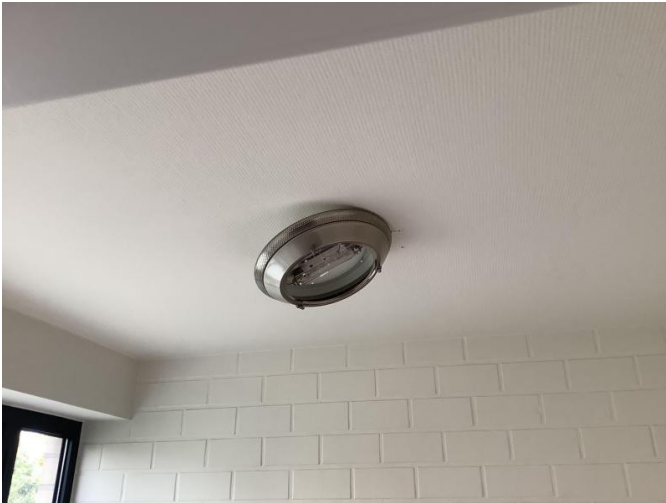
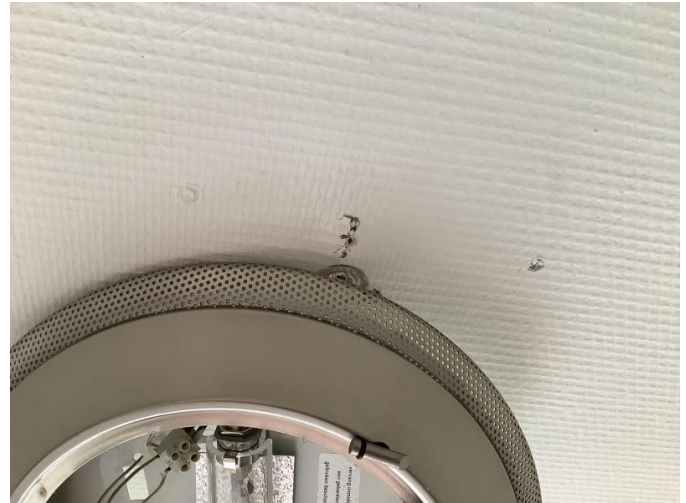
## Fiche 3: Plafonds pleister

Geen asbest

| # | Type | Referentie | Resultaat |
|---|---|---|---|
| 3.1 | Mengmonster | 49671/02 | Geen asbest |

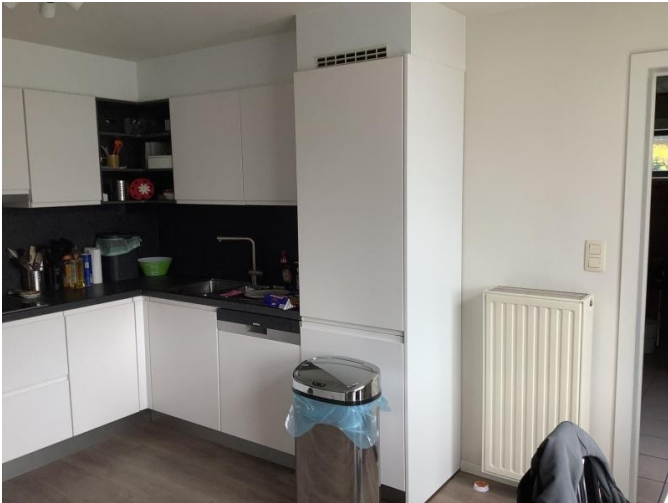
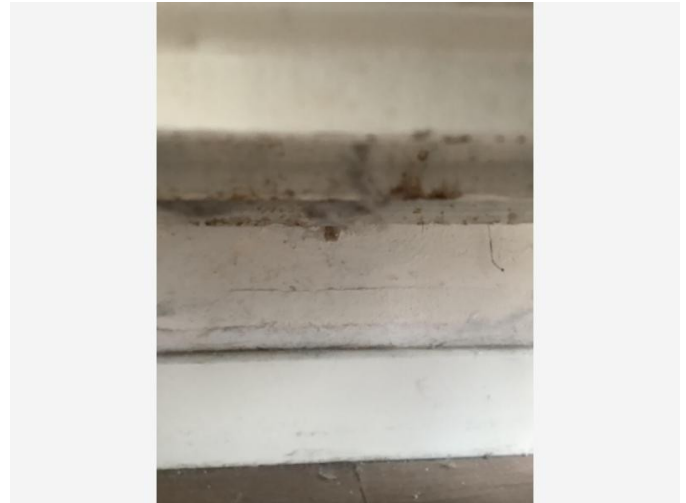
## Fiche 4: Binnenmuren pleister

Geen asbest

| # | Type | Referentie | Resultaat |
|---|---|---|---|
| 4.1 | Mengmonster | 49671/01 | Geen asbest |
