# Asbestinventarisatetest

Neremweg 81/1, 3700 Tongeren-Borgloon

Attestnummer : 20250827-000420.000

**Niet-asbestveilig**

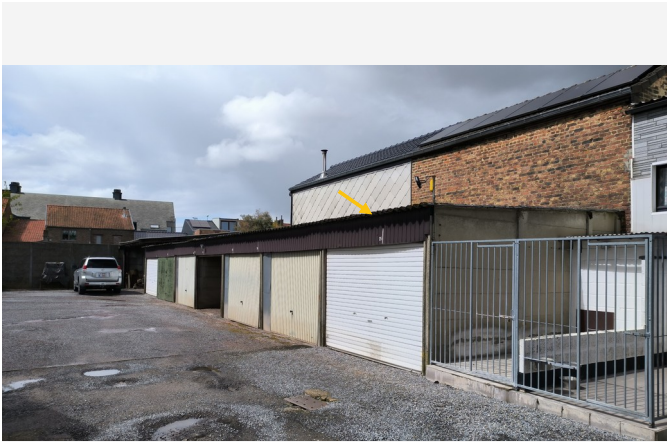
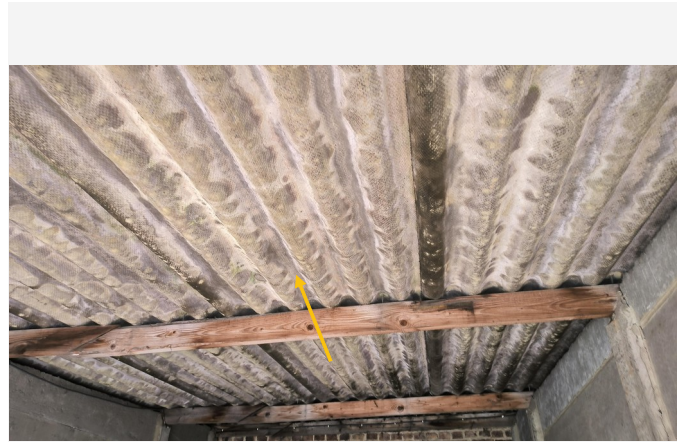
| Eindbeoordeling materiaalrisico | Verhoogd materiaalrisico en/of verhoogde kans op vezelvrijgave |

| Gebondenheid | Categorie 1: hechtgebonden in oorsprong |
| Asbestsoort (vezeltype) | Crocidoliet aanwezig |
| Asbestconcentratie | Laag (< 50%) |
| Afschermingsgraad van het gehele materiaal | Geheel of deels vrij aan de buitenlucht |
| Toestand van het materiaal | Matig beschadigd, matig verweerd |

| Beschrijving | Dak uit golfplaten zonder binnenafwerking |
| Asbestmateriaal | Dak- en gevelbekleding - Golfplaat |

Het asbestmateriaal valt onder de mijlpaal van 2034.

Verwijderen

- Zorg voor een veilig beheer. Vermijd het beschadigen van het asbestmateriaal. Controleer de toestand jaarlijks op wijzigingen.
- Voer bijkomende staalname(s) uit.

- Eenvoudige handelingen: mag via doe-het-zelf of door werknemer(s) met opleidingsattest eenvoudige handelingen  
Deze toepassing kan door een aannemer die over een opleidingsattest eenvoudige handelingen beschikt of door een particulier (doe-het-zelf), verwijderd worden indien er geen verhoogd risico op vrijgave van asbestvezels (max. concentratie 0,01 vezels/cm<sup>3</sup> - CODEX Art. VI.3-54) ontstaat en de toepassing voorafgaand wordt gefixeerd/bevochtigd; de individuele elementen zonder machinale werktuigen en zonder breken of gooien een voor een losgemaakt worden; en ten slotte in gesloten verpakking weggevoerd worden naar een erkend afvalpunt (recyclagepark).

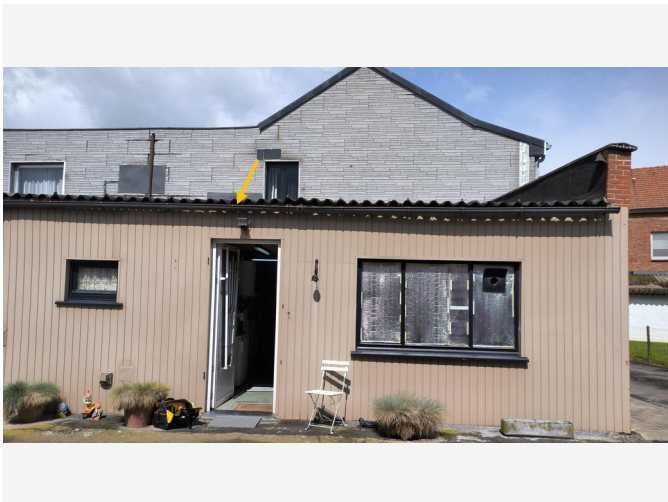
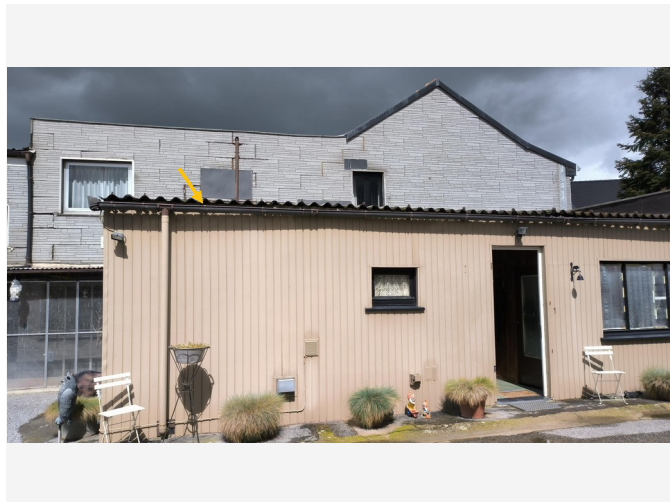
| Eindbeoordeling materiaalrisico | Verhoogd materiaalrisico en/of verhoogde kans op vezelvrijgave |

| Gebondenheid | Categorie 1: hechtgebonden in oorsprong |
| Asbestsoort (vezeltype) | Crocidoliet aanwezig |
| Asbestconcentratie | Laag (< 50%) |
| Afschermingsgraad van het gehele materiaal | Geheel of deels vrij aan de buitenlucht |
| Toestand van het materiaal | Matig beschadigd, matig verweerd |

| Beschrijving | Dak bestaande uit golfplaten |
| Asbestmateriaal | Dak- en gevelbekleding - Golfplaat |

Het asbestmateriaal valt onder de mijlpaal van 2034.

Verwijderen

- Verwijder dit asbestmateriaal zo snel mogelijk. Volg de toestand goed op.
- Hemelwater dat afspoelt van asbestcement daken of gevels kan asbestdeeltjes bevatten. Gebruik het enkel voor gesloten circuits (bv. spoelen toiletten). Reinig na het vervangen van het dak of de gevel de dakgoten en regenwaterput of -ton om asbesthoudend sediment of slib te verwijderen
- Voer bijkomende staalname(s) uit.

- Eenvoudige handelingen: mag via doe-het-zelf of door werknemer(s) met opleidingsattest eenvoudige handelingen  
Deze toepassing kan door een aannemer die over een opleidingsattest eenvoudige handelingen beschikt of door een particulier (doe-het-zelf), verwijderd worden indien er geen verhoogd risico op vrijgave van asbestvezels (max. concentratie 0,01 vezels/cm<sup>3</sup> - CODEX Art. VI.3-54) ontstaat en de toepassing voorafgaand wordt gefixeerd/bevochtigd; de individuele elementen zonder machinale werktuigen (boormachine, slijpschijf, hogedrukreiniger,...) en zonder breken of gooien een voor een losgemaakt worden; en ten slotte dubbel en luchtdicht verpakt weggevoerd worden naar een erkend afvalpunt (recyclagepark).

- Eenvoudige handelingen: enkel door erkend asbestverwijderaar  
Deze toepassing kan enkel door een erkende asbestverwijderaar verwijderd worden omdat er hier automatisch een verhoogd risico op vrijgave van asbestvezels (max. concentratie 0,01 vezels/cm<sup>3</sup> - CODEX - Art. VI.3-54) ontstaat. (Bron: VLAREM II: 6.4.0.1 par1, par2 en par3). Een erkend asbestverwijderaar moet ingeschakeld worden voor deze toepassingen die niet (kunnen) worden verwijderd door de couveuzezakmethode, door hermetische zone of door de materialen beschreven in Vlarem II, art. 6.4.0.1 par2. (Bron: Leidraad bij het Inspectieprotocol)

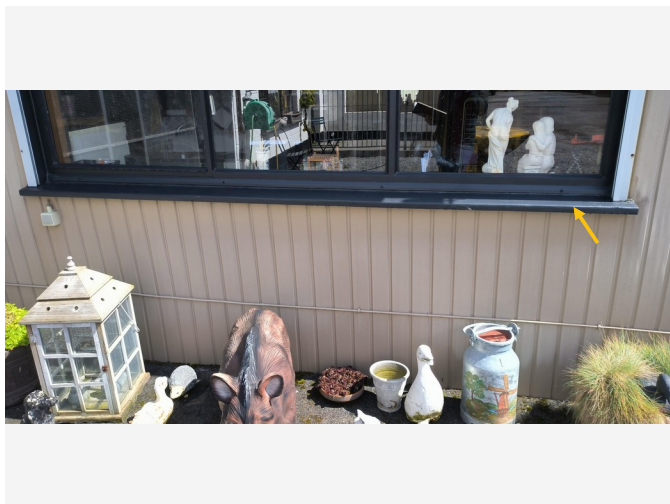
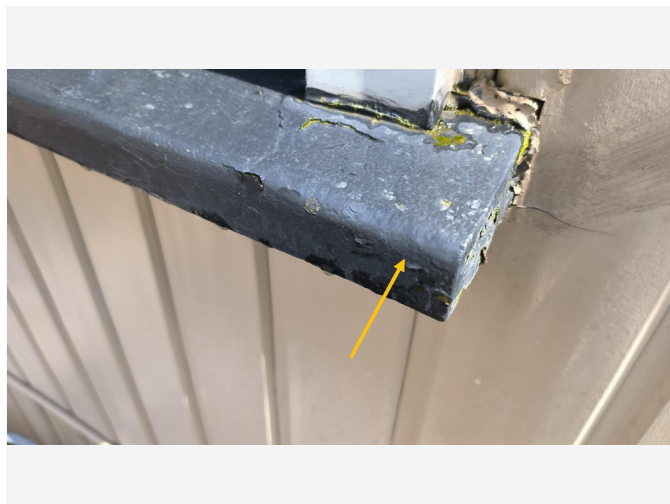
| Eindbeoordeling materiaalrisico | Verhoogd materiaalrisico en/of verhoogde kans op vezelvrijgave |

| Gebondenheid | Categorie 1: hechtgebonden in oorsprong |
| Asbestsoort (vezeltype) | Alleen chrysotiel |
| Asbestconcentratie | Laag (< 50%) |
| Afschermingsgraad van het gehele materiaal | Geheel of deels vrij aan de buitenlucht |
| Toestand van het materiaal | Matig beschadigd, matig verweerd |

| Beschrijving | Vensterbank buitenzijde woning - massal |
| Asbestmateriaal | Plaat, paneel, tablet - Type Massal |

Het asbestmateriaal valt onder de mijlpaal van 2040.

Verwijderen

- Zorg voor een veilig beheer. Vermijd het beschadigen van het asbestmateriaal. Controleer de toestand jaarlijks op wijzigingen.
- Voer bijkomende staalname(s) uit.

- Eenvoudige handelingen: mag via doe-het-zelf of door werknemer(s) met opleidingsattest eenvoudige handelingen  
Deze toepassing kan door een aannemer die over een opleidingsattest eenvoudige handelingen beschikt of door een particulier (doe-het-zelf), verwijderd worden indien er geen verhoogd risico op vrijgave van asbestvezels (max. concentratie 0,01 vezels/cm<sup>3</sup> - CODEX Art. VI.3-54) ontstaat en de toepassing voorafgaand wordt gefixeerd/bevochtigd; de individuele elementen zonder machinale werktuigen en zonder breken of gooien een voor een losgemaakt worden; en ten slotte in gesloten verpakking weggevoerd worden naar een erkend afvalpunt (recyclagepark).
