# Asbestinventarisatetest

Stoffelsbergstraat 25, 3600 Genk

Attestnummer : 20250711-000192.000

**Asbestveilig** (maar mogelijk niet asbestvrij)

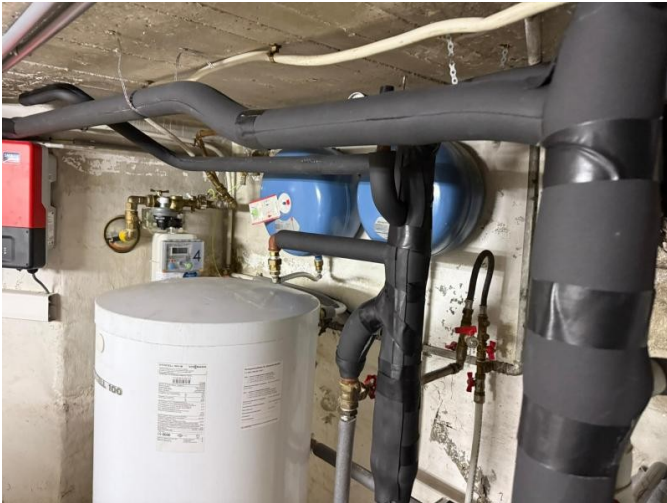
Er was asbesthoudende leidingisolatie aanwezig. Deze is in januari 2024 verwijderd met factuur als bewijs.

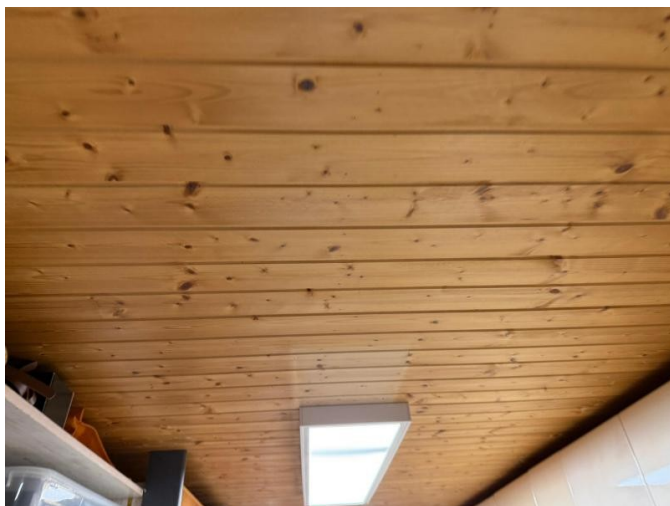
De plafonds zijn gemaakt van niet-asbestverdachte materialen (laminaat, gipsplaten, ...), deze toepassingen zijn niet asbestverdacht. We hebben echter niet kunnen vaststellen of er mogelijk asbestverdachte of asbesthoudende materialen achter deze toepassingen aanwezig zijn. Bij renovatie of sloop is het aangeraden om een destructief onderzoek te laten uitvoeren van deze toepassingen.

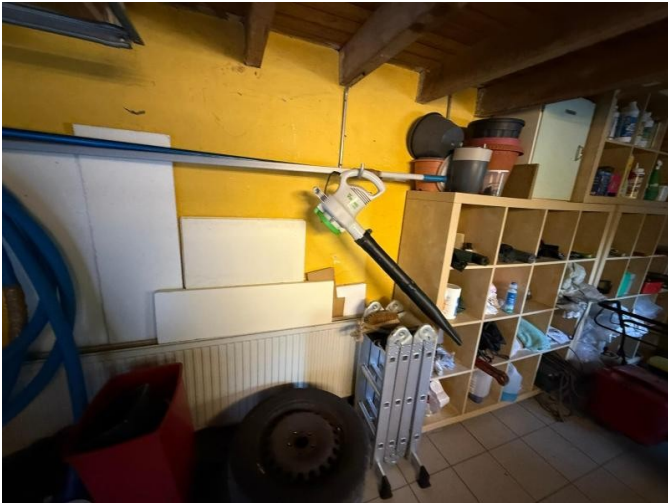
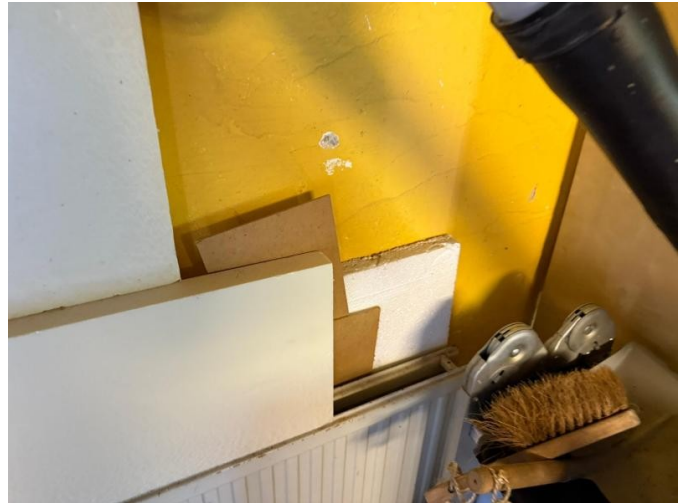
## Fiche 3: Cementering garage

Geen asbest

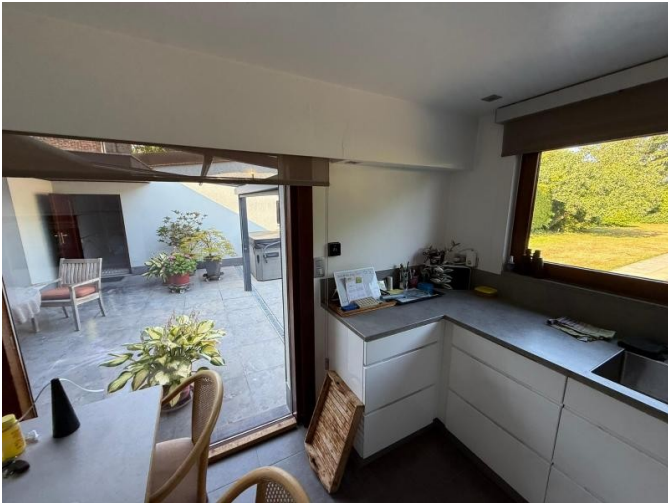
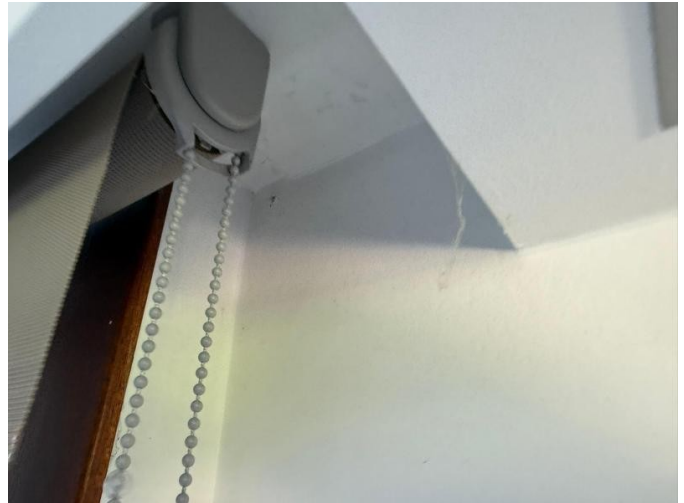
## Fiche 4: Pleisterwerk muren

Geen asbest

| Opmerking | Staal genomen in<br>keuken<br>slaapkamer<br>traphal kelder<br>Geen pleisterwerk in stookplaats aanwezig. |

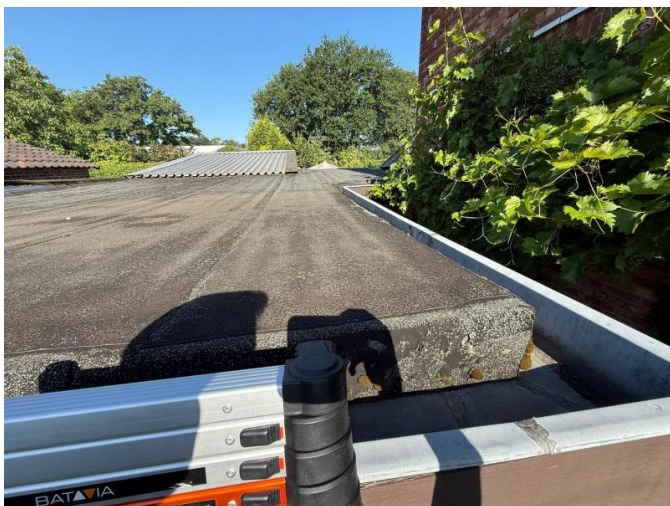
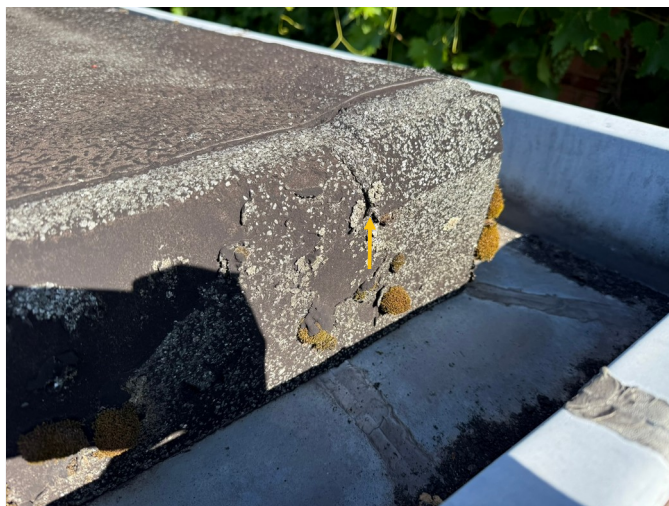
## Fiche 5: Roofing carport

Geen asbest

| Opmerking | Om gevolgschade en lekkages te voorkomen en niet destructief te werk te gaan, is alleen de toplaag bemonsterd. We kunnen geen uitspraak doen over de onderliggende lagen. Bij renovatie of sloop dient er een destructief onderzoek uitgevoerd te worden van de roofing. |

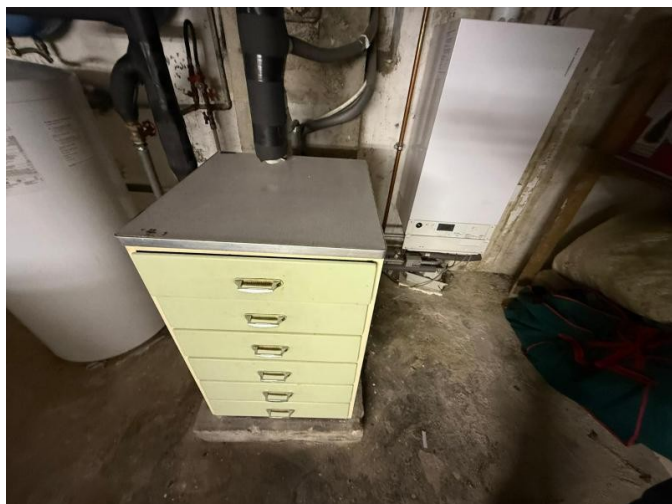
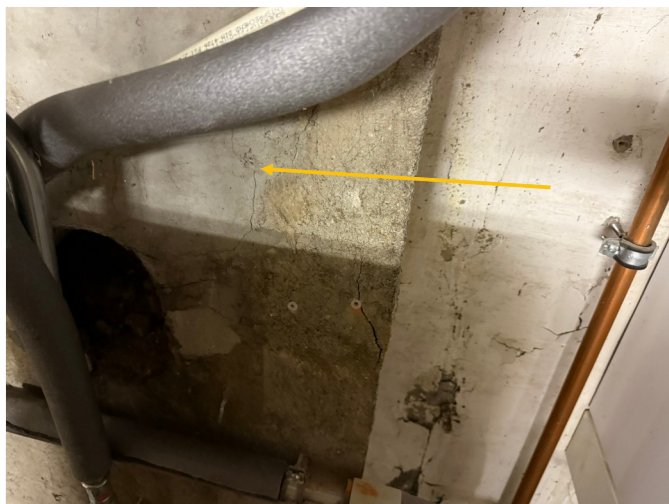
## Fiche 6: Cementering kelder

Geen asbest

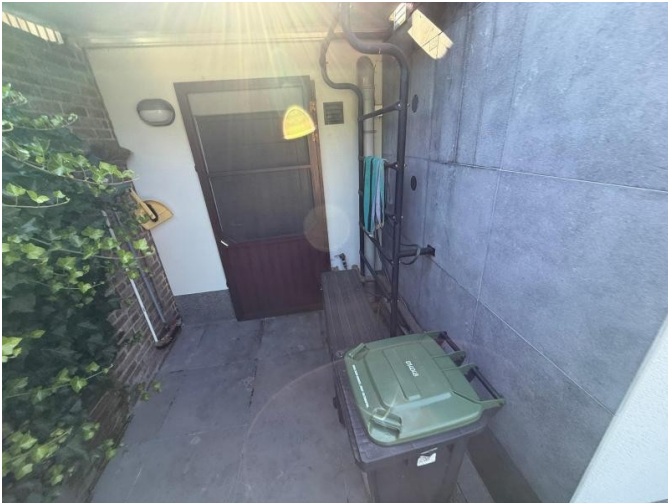
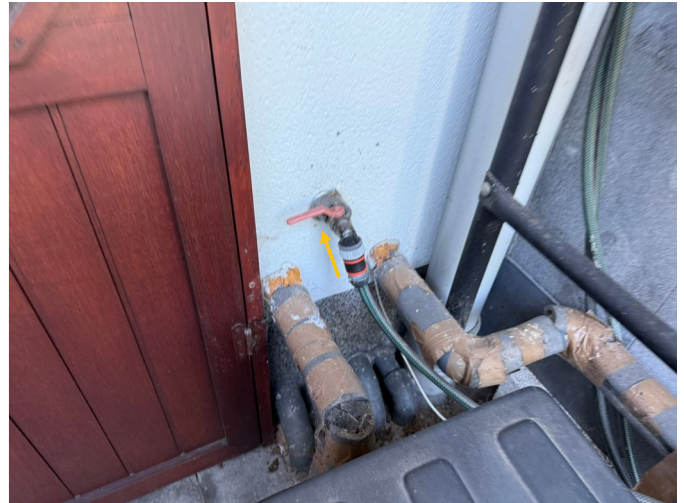
## Fiche 7: Crepi achtergevel

Geen asbest
