# Asbestinventarisatetest

St.-Truidersteenweg 341, 3840 Tongeren-Borgloon

Attestnummer : 20250525-000101.000

Uitgegeven op : 25.05.2025

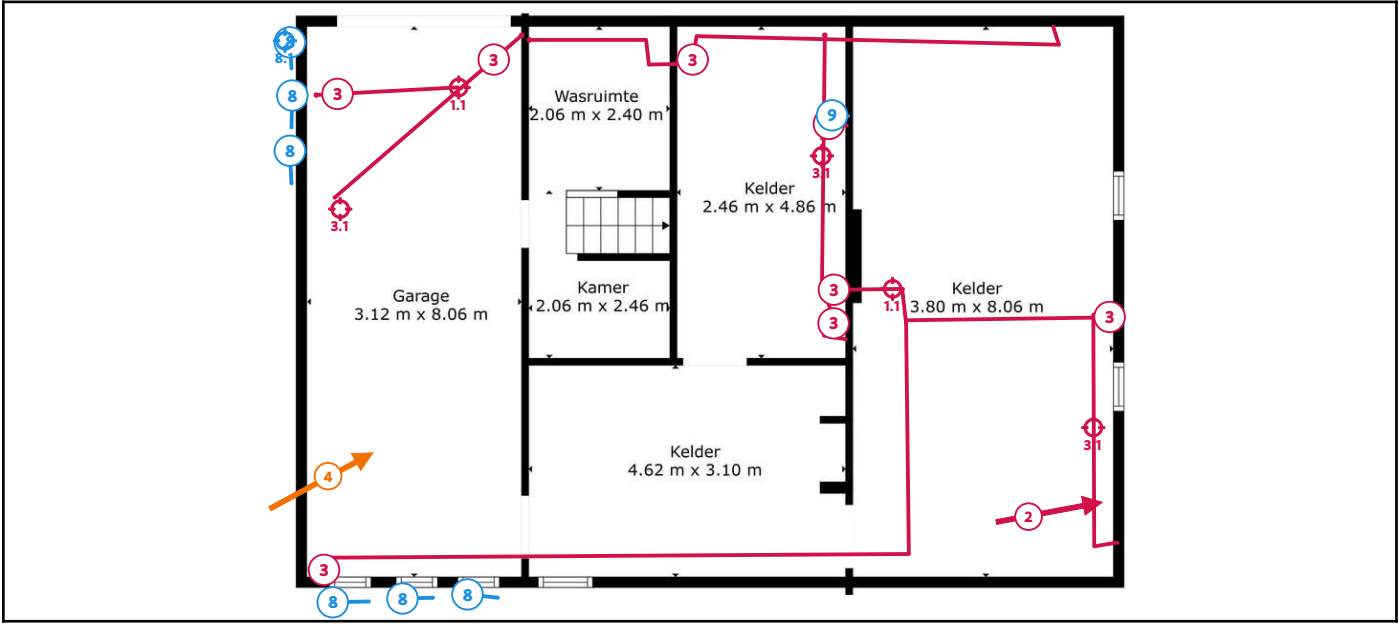
# Plan 1.5: kelder

| Beschrijving | Type | Actie |
|---|---|---|
| 1. cv isolatie kelder bocht | Asbestmateriaal | Dringend verwijderen |
| 2. asbestcementbuizen | Asbestmateriaal | Dringend verwijderen |
| 3. cv isolatie kelder recht | Asbestmateriaal | Dringend verwijderen |
| 4. elektrisch materiaal in bakeliet | Asbestmateriaal | Verwijderen |

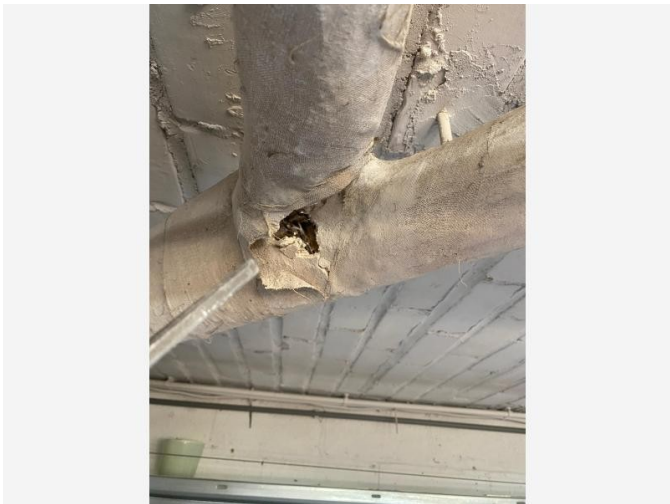
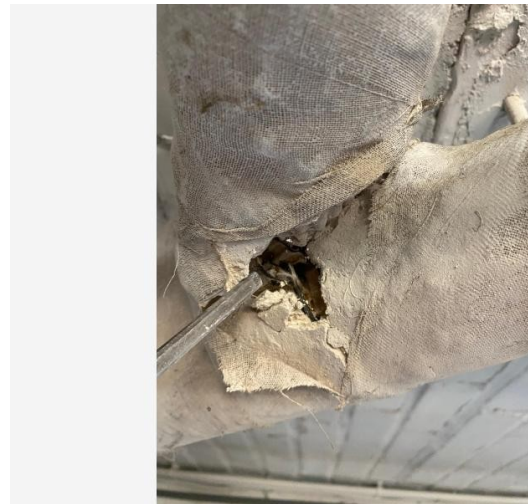
Het asbestmateriaal valt onder de mijlpaal van 2034.

**Dringend verwijderen**

| Eindbeoordeling materiaalrisico | Hoog materiaalrisico en/of hoge kans op vezelvrijgave |

| Gebondenheid | Categorie 2: niet-hechtgebonden met matrix |
| Asbestsoort (vezeltype) | Alleen chrysotiel |
| Asbestconcentratie | Hoog ( $\geq 50\%$ ) |
| Toestand van het materiaal | Zwaar beschadigd, zwaar verweerd |

| # | Type | Referentie | Resultaat |
|---|---|---|---|
| 1.1 | Mengmonster | cvb | Chrysotiel |

| Beschrijving | cv isolatie kelder bocht |
| Hoeveelheid (lengte - omtrek - dikte - aantal) | <ul style="list-style-type: none"><li>• 5,00 m - 50,00 cm - 6,00 cm - 1 stuk</li></ul> |

- Sluit de ruimte luchtdicht af en vermijd het betreden van de ruimte.
- Scherm in afwachting van verwijdering het asbestmateriaal af van luchtstromingen en verstoring: bijvoorbeeld door het te verpakken, te fixeren, af te dekken, signalisatie - afbakening aan te brengen, ...
- Verwijder dit asbestmateriaal zo snel mogelijk. Volg de toestand goed op.

- Hermetische zone (erkend asbestverwijderaar)  
De asbestcontaminatie kan worden verwijderd d.m.v. stofzuigers met absoluutfilter en/of vochtige doeken. Stofvorming dient vermeden te worden. Het gebruik van mechanische werktuigen (perslucht, hoge druk, gewone stofzuiger,...) is verboden.

Zorg voor gepaste persoonlijke beschermingsmiddelen: minimaal FFP3-mondmasker (EN 149), wegwerpovertuig (minimaal Cat III, type 5/6), wegwerphandschoenen, overschoenen of afspoelbaar schoeisel.

Afval: Een recyclagepark aanvaardt geen niet-hechtgebonden asbestafval. Het niet-hechtgebonden asbestafval dubbel verpakt afvoeren via een geregistreerd asbestinzamelaar (link: OVAM Webloket Registraties) of via een erkende asbestverwijderaar (link: [www.werk.belgie.be](http://www.werk.belgie.be) - Erkenningen).

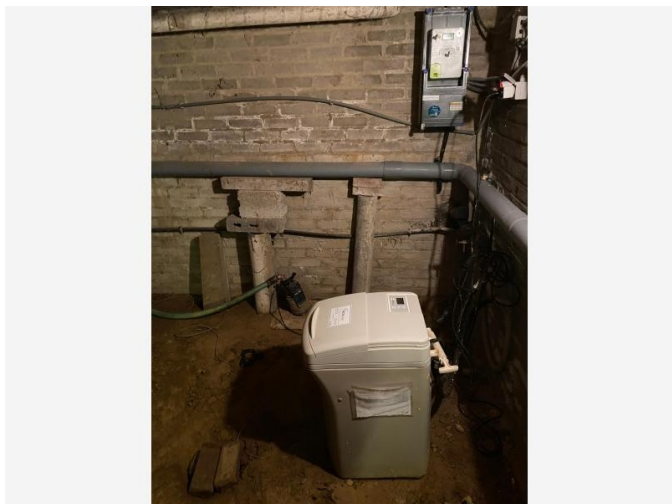
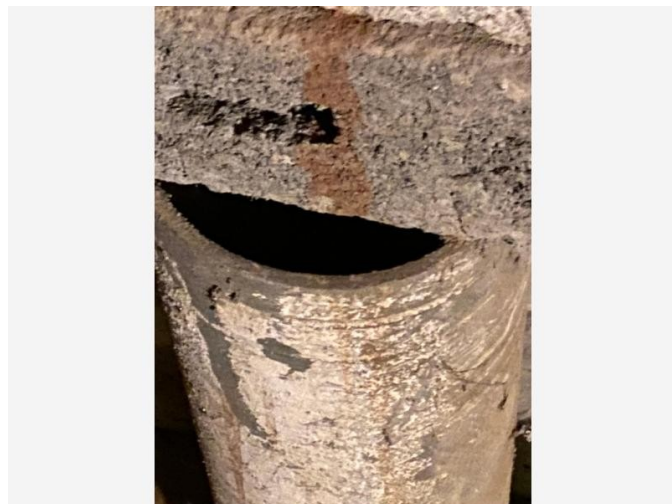
Het asbestmateriaal valt onder de mijlpaal van 2040.

**Dringend verwijderen**

| Eindbeoordeling materiaalrisico | Hoog materiaalrisico en/of hoge kans op vezelvrijgave |

| Gebondenheid | Categorie 1: hechtgebonden in oorsprong |
| Asbestsoort (vezeltype) | Crocidoliet aanwezig |
| Toestand van het materiaal | Matig beschadigd, matig verweerd |

| Beschrijving | asbestcementbuizen |
| Hoeveelheid (lengte - omtrek - dikte - aantal) | <ul style="list-style-type: none"><li>• 2,00 m - 65,00 cm - 0,50 cm - 1 stuk</li></ul> |
| Opmerking | 2 verticale buizen in de keldervloer waarvan de functie onbekend is ( oppompen grondwater ? ) |

- Verwijder dit asbestmateriaal zo snel mogelijk. Volg de toestand goed op.

- Eenvoudige handelingen: mag via doe-het-zelf of door werknemer(s) met opleidingsattest eenvoudige handelingen  
Als dit materiaal verwijderd kan worden zonder het te breken, te beschadigen... , dan mag met dit met eenvoudige handelingen. Vermijd stofvorming en stofverspreiding op elk moment van de werken. Bevochtig of fixeer het materiaal.

Het gebruik van sneldraaiende werktuigen (boormachine, slijpschijf, hogedrukreiniger...) is verboden.

Zorg voor gepaste persoonlijke beschermingsmiddelen: minimaal FFP3-mondmasker (EN 149), wegwerpoverall met kap (minimaal Cat III, type 5/6), wegwerphandschoenen en overschoenen of afspoelbaar schoeisel

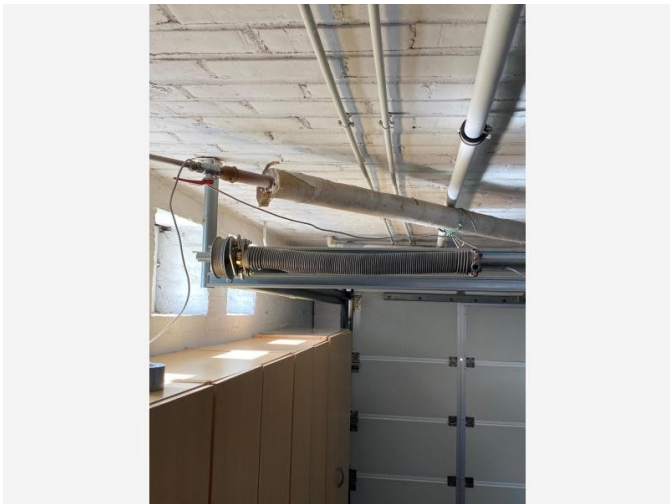
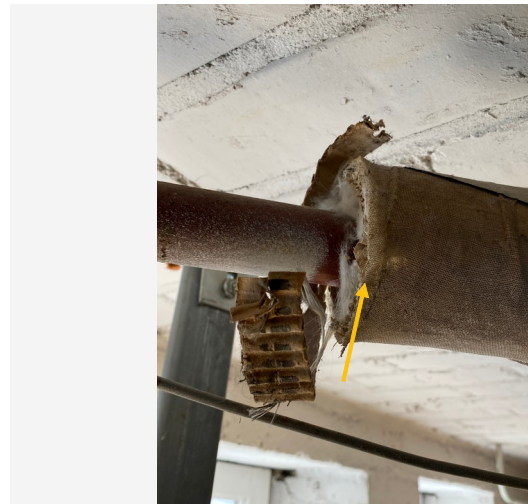
Het asbestmateriaal valt onder de mijlpaal van 2034.

**Dringend verwijderen**

| Eindbeoordeling materiaalrisico | Hoog materiaalrisico en/of hoge kans op vezelvrijgave |

| Gebondenheid | Categorie 2: niet-hechtgebonden met matrix |
| Asbestsoort (vezeltype) | Alleen chrysotiel |
| Asbestconcentratie | Hoog ( $\geq 50\%$ ) |
| Toestand van het materiaal | Zwaar beschadigd, zwaar verweerd |

| # | Type | Referentie | Resultaat |
|---|---|---|---|
| 3.1 | Mengmonster | cvr | Chrysotiel |

| Beschrijving | cv isolatie kelder recht |
| Hoeveelheid (lengte - omtrek - dikte - aantal) | <ul style="list-style-type: none"><li>• 30,00 m - 45,00 cm - 6,00 cm - 1 stuk</li></ul> |

- Sluit de ruimte luchtdicht af en vermijd het betreden van de ruimte.
- Scherm in afwachting van verwijdering het asbestmateriaal af van luchtstromingen en verstoring: bijvoorbeeld door het te verpakken, te fixeren, af te dekken, signalisatie - afbakening aan te brengen, ...
- Verwijder dit asbestmateriaal zo snel mogelijk. Volg de toestand goed op.

- Hermetische zone (erkend asbestverwijderaar)  
De asbestcontaminatie kan worden verwijderd d.m.v. stofzuigers met absoluutfilter en/of vochtige doeken. Stofvorming dient vermeden te worden. Het gebruik van mechanische werktuigen (perslucht, hoge druk, gewone stofzuiger,...) is verboden.

Zorg voor gepaste persoonlijke beschermingsmiddelen: minimaal FFP3-mondmasker (EN 149), wegwerpovertuig (minimaal Cat III, type 5/6), wegwerphandschoenen, overschoenen of afspoelbaar schoeisel.

Afval: Een recyclagepark aanvaardt geen niet-hechtgebonden asbestafval. Het niet-hechtgebonden asbestafval dubbel verpakt afvoeren via een geregistreerd asbestinzamelaar (link: OVAM Webloket Registraties) of via een erkende asbestverwijderaar (link: [www.werk.belgie.be](http://www.werk.belgie.be) - Erkenningen).

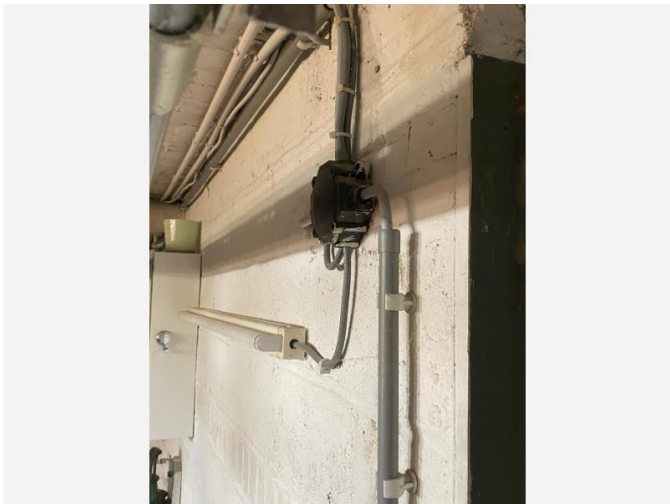
Het asbestmateriaal valt onder de mijlpaal van 2040.

Verwijderen

| Eindbeoordeling materiaalrisico | Verhoogd materiaalrisico en/of verhoogde kans op vezelvrijgave |

| Gebondenheid | Categorie 1: hechtgebonden in oorsprong |
| Asbestsoort (vezeltype) | Crocidoliet aanwezig |
| Toestand van het materiaal | Licht beschadigd, licht verweerd. Intact calciumsilicaatmateriaal of categorie III 'gebondenheid' |

| Beschrijving | elektrisch materiaal in bakeliet |
| Opmerking | vooral in de kelderverdieping zijn nog een aantal bakelieten verdeelkasten aanwezig |

- Zorg voor een veilig beheer. Vermijd het beschadigen van het asbestmateriaal. Controleer de toestand jaarlijks op wijzigingen.
- Verwijder dit asbestmateriaal zo snel mogelijk. Volg de toestand goed op.

- Eenvoudige handelingen: mag via doe-het-zelf of door werknemer(s) met opleidingsattest eenvoudige handelingen  
Als dit materiaal verwijderd kan worden zonder het te breken, te beschadigen... , dan mag met dit met eenvoudige handelingen. Vermijd stofvorming en stofverspreiding op elk moment van de werken. Bevochtig of fixeert het materiaal.

Het gebruik van sneldraaiende werktuigen (boormachine, slijpschijf, hogedrukreiniger...) is verboden.

Zorg voor gepaste persoonlijke beschermingsmiddelen: minimaal FFP3-mondmasker (EN 149), wegwerpoverall met kap (minimaal Cat III, type 5/6), wegwerphandschoenen en overschoenen of afspoelbaar schoeisel

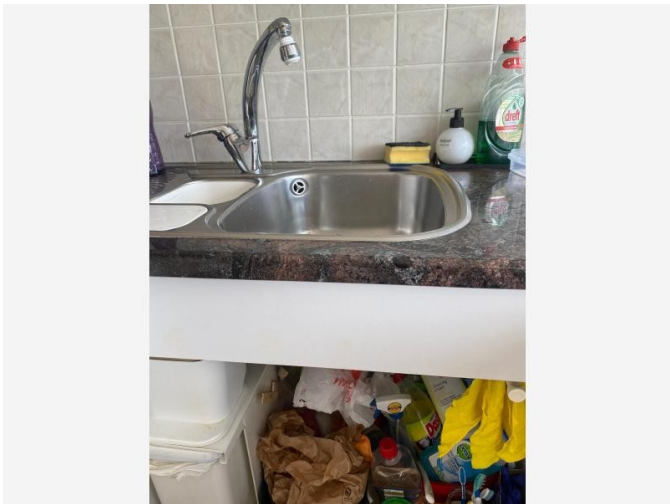
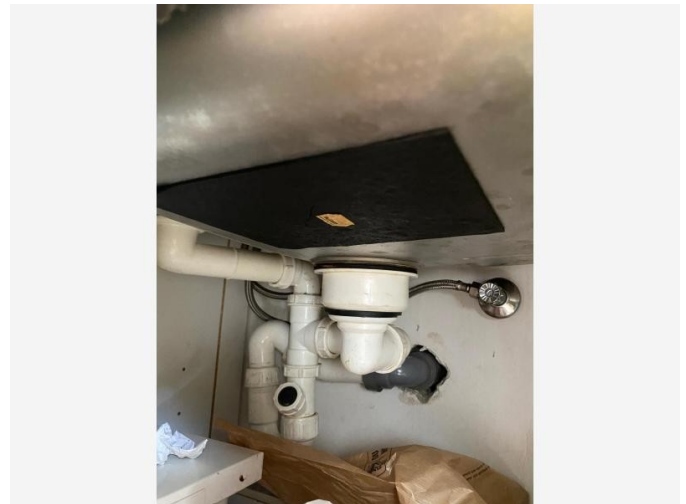
Het asbestmateriaal valt onder de mijlpaal van 2040.

- Eenvoudige handelingen: mag via doe-het-zelf of door werknemer(s) met opleidingsattest eenvoudige handelingen  
Als dit materiaal verwijderd kan worden zonder het te breken, te beschadigen... , dan mag met dit met eenvoudige handelingen. Vermijd stofvorming en stofverspreiding op elk moment van de werken. Bevochtig of fixeert het materiaal.

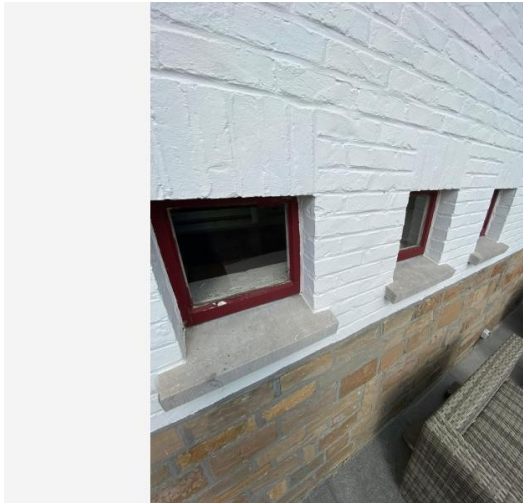
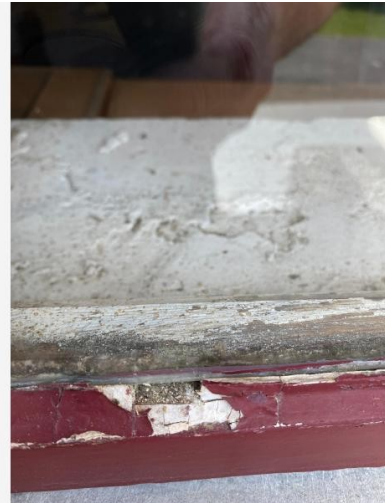
## Fiche 8: stopverf ramen

Geen asbest

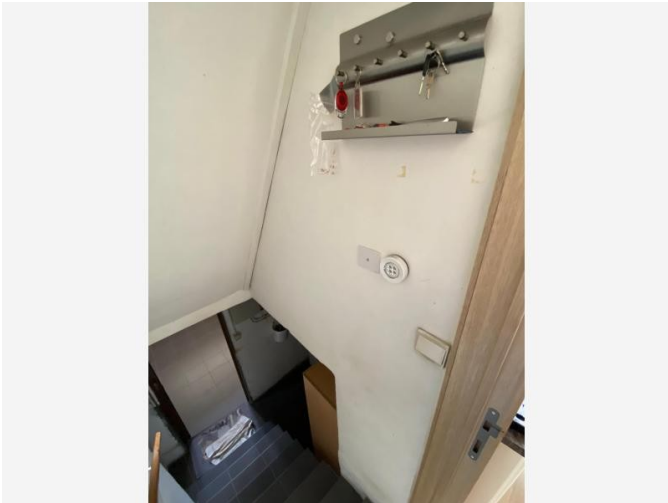
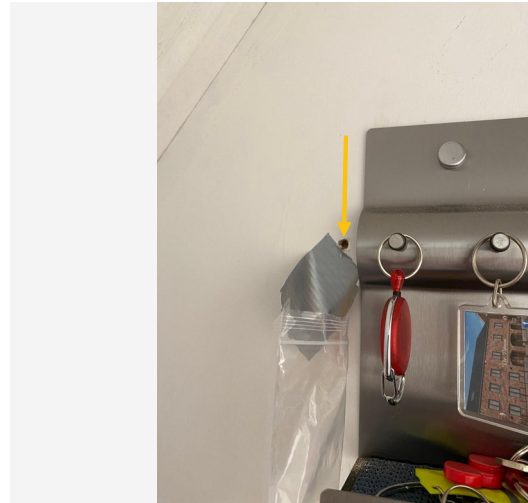
## Fiche 9: pleisterwerk wanden

Geen asbest

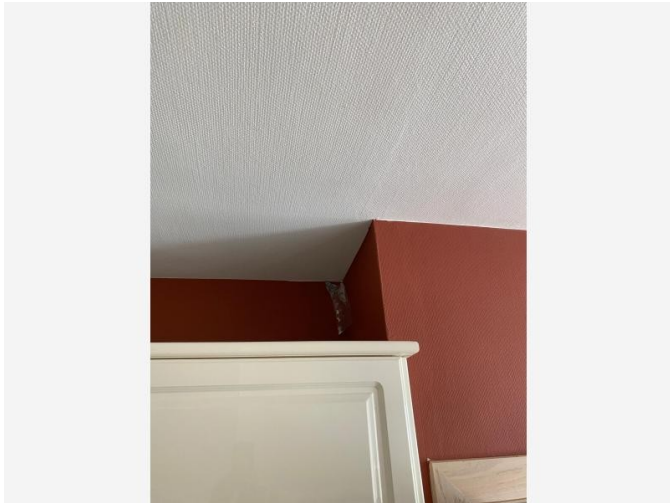
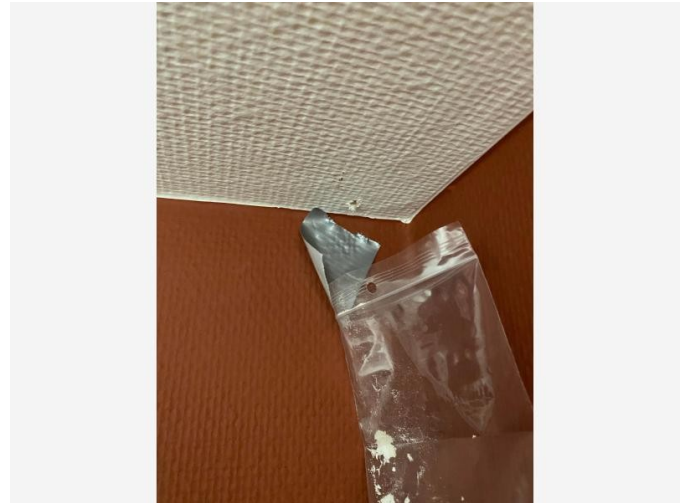
## Fiche 10: pleisterwerk plafonds

Geen asbest
