# Asbestinventarisatetest

Neerhofstraat 15/1, 2300 Turnhout

Attestnummer : **20250811-000189.000**

**Asbestveilig** (maar mogelijk niet asbestvrij)

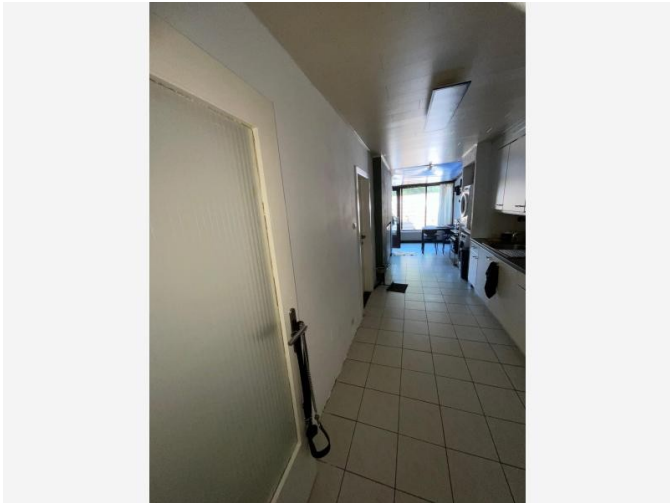
Het gebruikte vals plafond was niet-asbestverdacht. Ik heb echter niet kunnen vaststellen wat er nog achter zat.

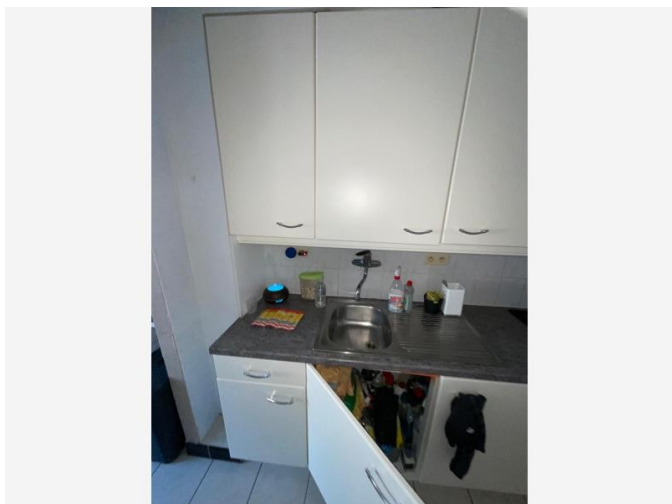
Daar dit een niet-destructief onderzoek is, heb ik de tegellijm niet kunnen bemonsteren. Wanneer bij werken de tegellijm bereikbaar wordt, is het aangeraden hiervan een staal te laten onderzoeken om zo eventuele blootstelling aan asbest te voorkomen.

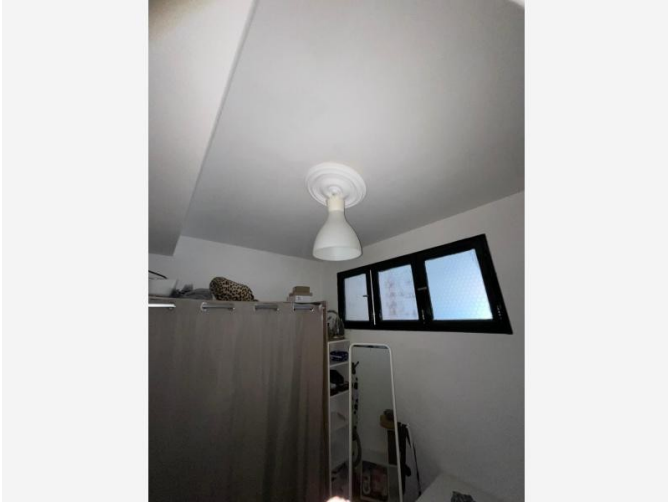
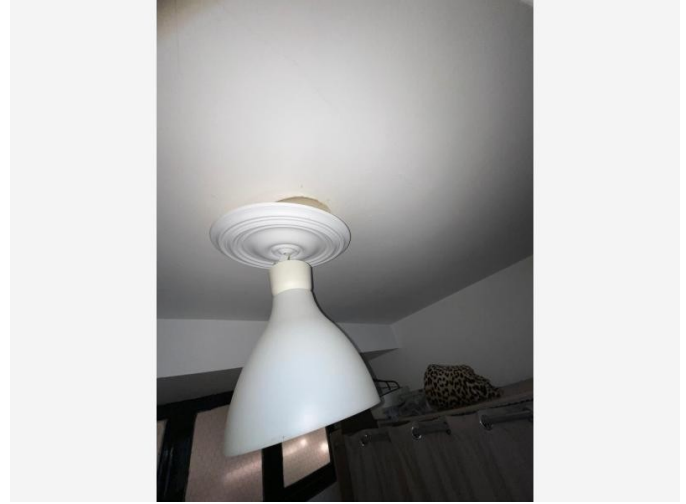
## Fiche 3: plafondpleister

Geen asbest

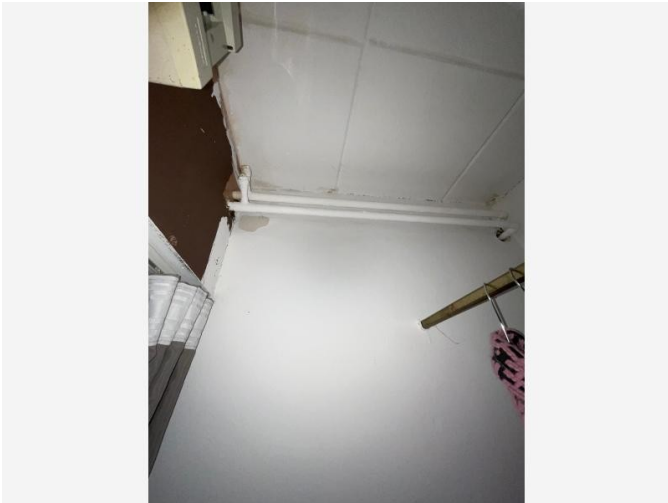
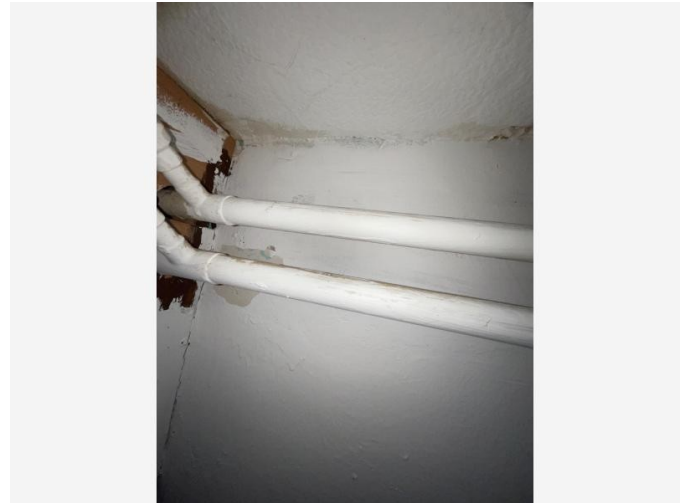
## Fiche 4: muurpleister

Geen asbest

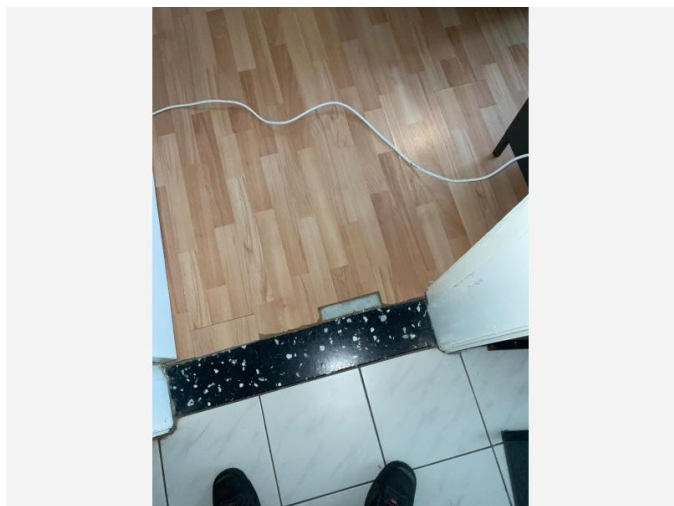
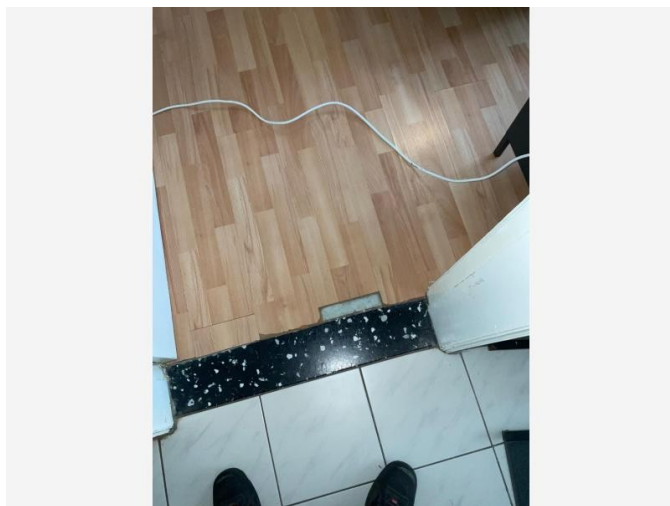
## Fiche 5: vloerzeil

Geen asbest

| Opmerking | Het vloerzeil lag onder een laminaatvloer. Dezelfde laminaatvloer lag ook in andere ruimtes, maar daar heb ik niet kunnen vaststellen of het vloerzeil daar ook onder lag. |

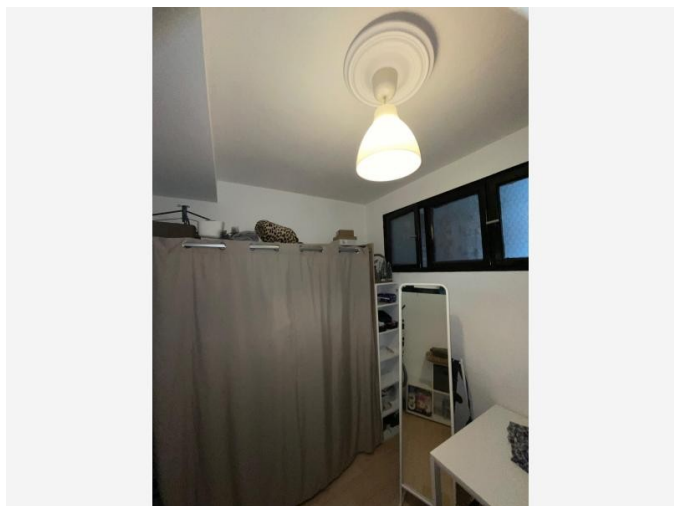
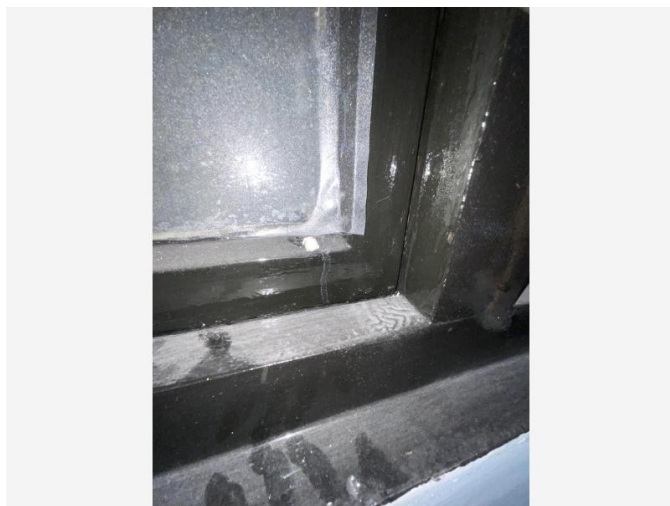
## Fiche 6: mastiek

Geen asbest

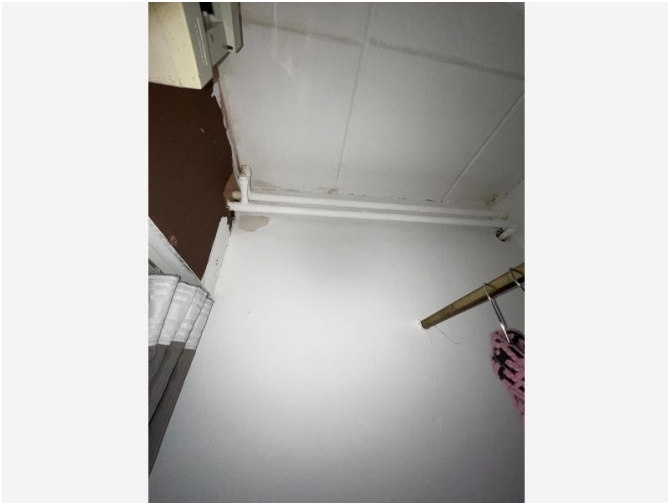
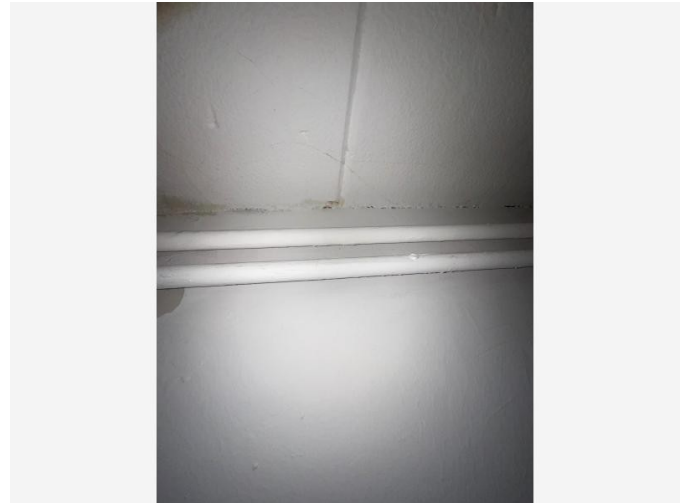
## Fiche 7: vals plafond

Geen asbest

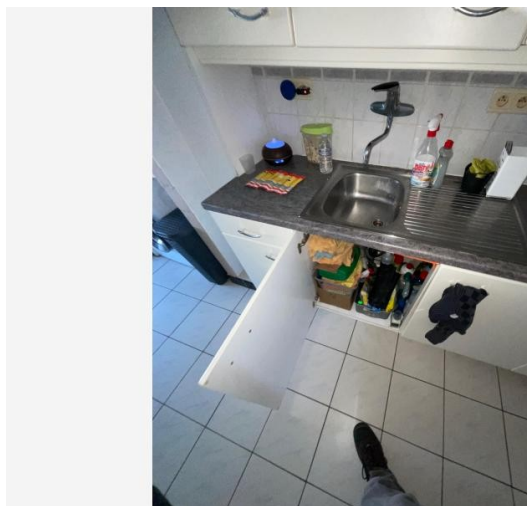
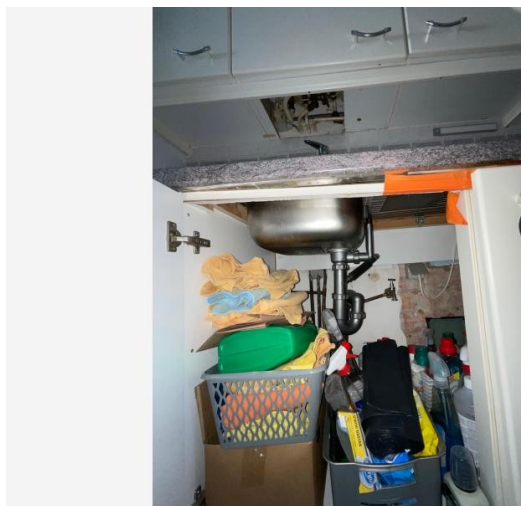
## Fiche 8: antidreun

Geen asbest
