# Asbestinventarisatattest

Hugo Verriestlaan 7/0101, 3010 Leuven

Attestnummer : 20250804-000140.000

**Asbestveilig** (maar niet asbestvrij)

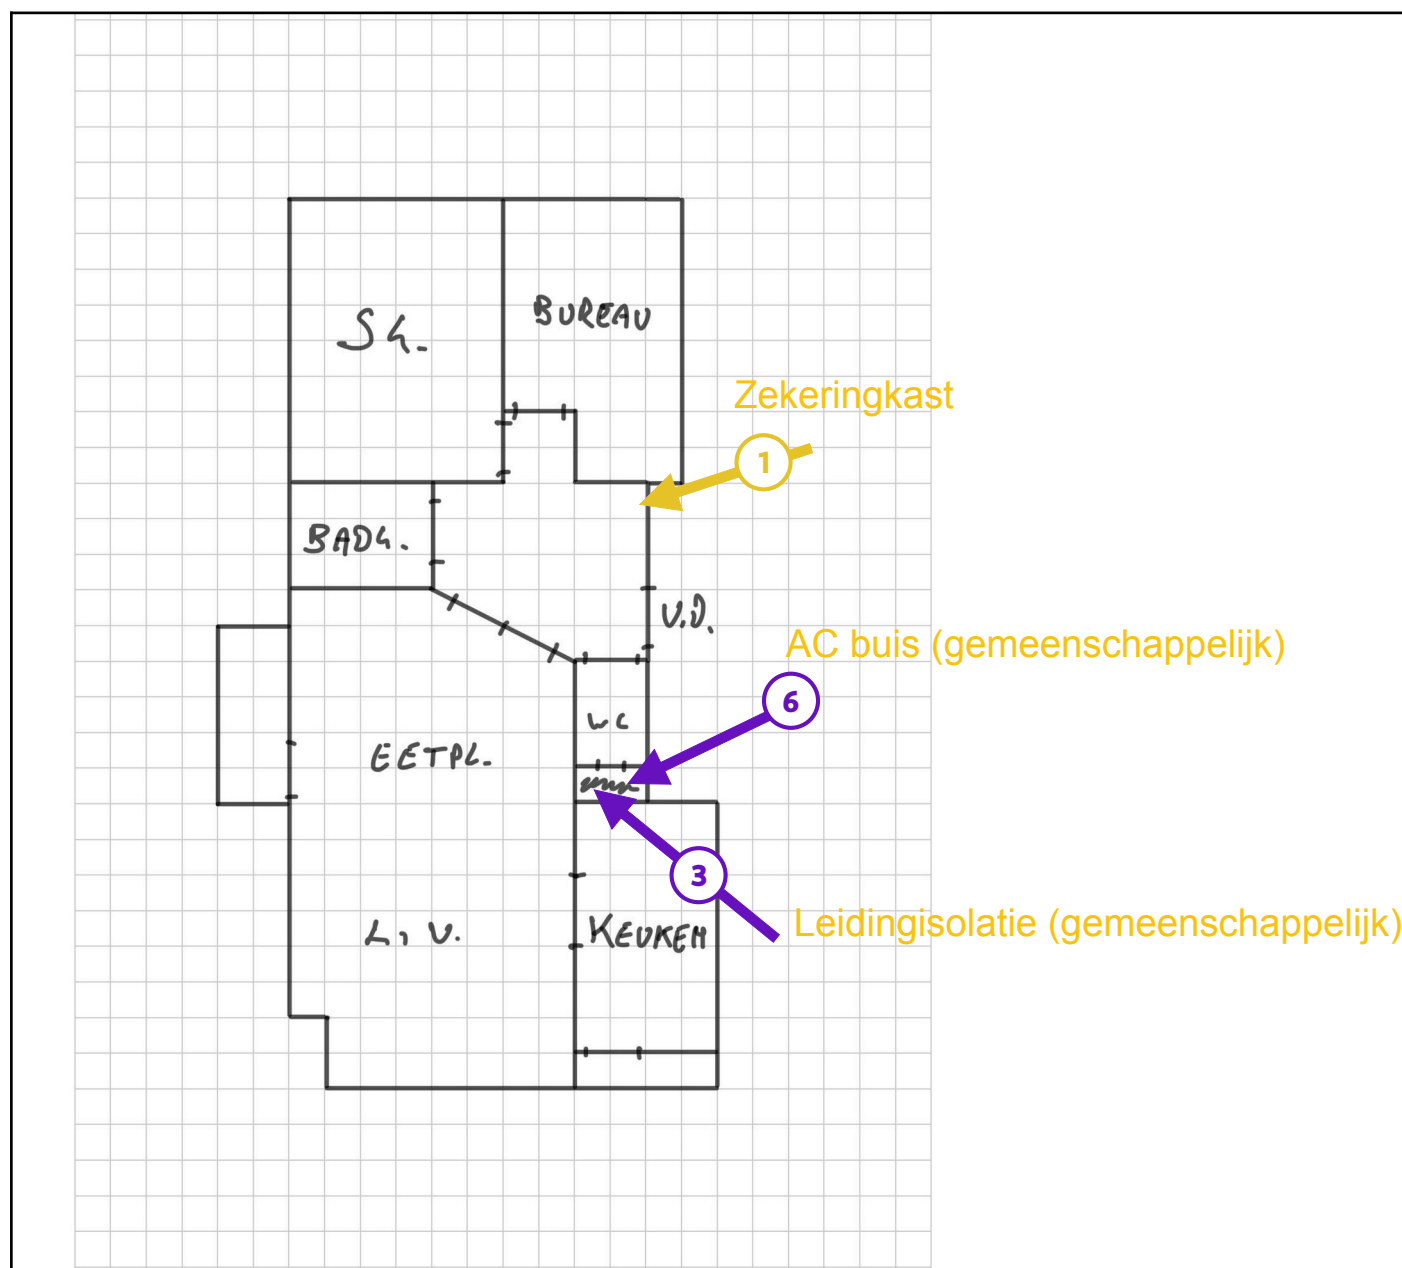
## Plan 1.3: Appartement

| Beschrijving | Type | Actie |
|---|---|---|
| 1. Bakeliet zekeringkast | Asbestmateriaal | Zorgvuldig beheren |
| 3. Leidingisolatie in schacht behoort tot gemeenschappelijke delen | Advies | - |
| 6. Ac buis in schacht achter wc behoort tot de gemeenschappelijke delen | Advies | - |

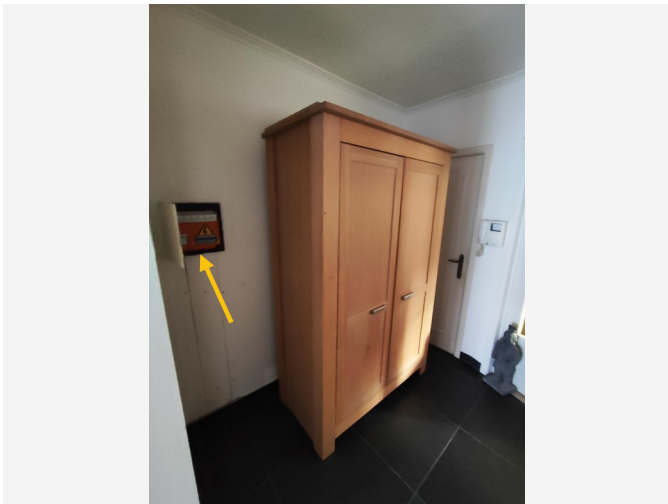
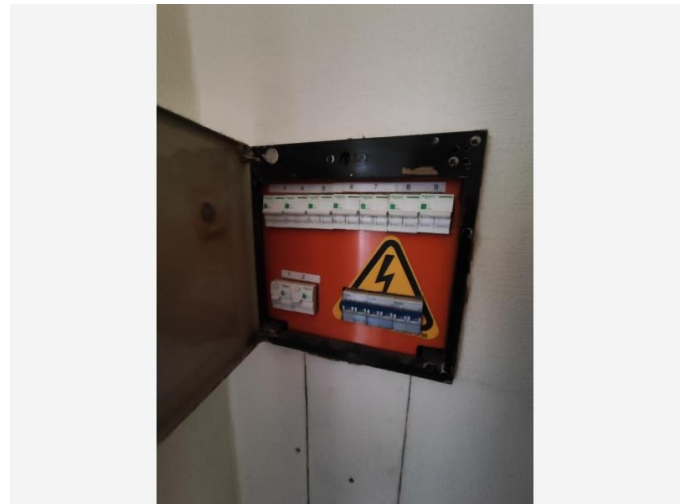
| Fiche 1: Bakeliet zekeringkast..... | 17 |

Overzichtsfoto

Detailfoto

Het asbestmateriaal valt onder de mijlpaal van 2040.

| Eindbeoordeling materiaalrisico | Laag materiaalrisico en/of verlaagde kans op vezelvrijgave |

| Asbestsoort (vezeltype) | Crocidoliet aanwezig |
| Asbestconcentratie | Laag (< 50%) |
| Toestand van het materiaal | Onbeschadigd, niet verweerd |

| Beschrijving | Bakeliet zekeringkast |
| Opmerking | <p>aantal stuks 1 , de toepassing is aanwezig in de inkomhal</p> <p>Het is moeilijk te bepalen of de bakeliettoepassingen in de woning ook effectief asbesthoudend zijn (het kan ook gaan om de asbestvrije variant).</p> <p>Er werd geen monster genomen o.w.v. beschadiging aan een elektrisch gerelateerde toepassing, extra controle bij verwijdering van het verdacht materiaal.</p> |

- Zorg voor een veilig beheer. Vermijd het beschadigen van het asbestmateriaal. Controleer de toestand jaarlijks op wijzigingen.
- Voer bijkomende staalname(s) uit.

Tellerkast : De toepassing dient verwijderd te worden door de netbeheerder, vermoedelijk word dit uitgevoerd wanneer de oude meterkast vervangen word door een digitale meter.

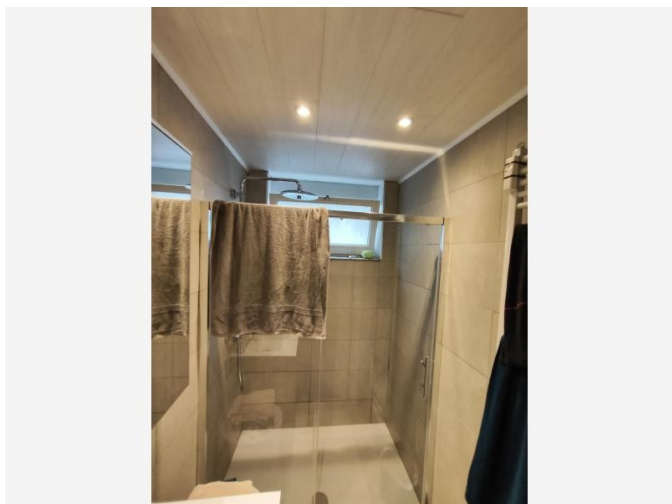
| Fiche 2: Valse plafonds (geen pleisterwerk zichtbaar)..... | 22 |

Het is niet gekend of er pleisterwerk aanwezig is onder de valse plafonds, te controleren bij werken. Bij renovatiewerken in het oog te houden of er geen asbestverdachte lagen aanwezig zijn.

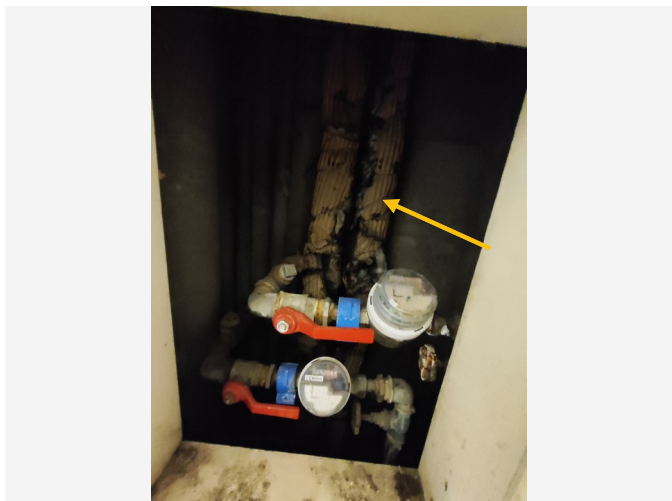
## Fiche 3: Leidingisolatie in schacht behoort tot gemeenschappelijke delen

De leidingisolatie in de schacht achter de wc grenst aan het inspectiegebied. Vermoedelijk is deze niet asbesthoudend: minerale wol met karton rond.

De leidingisolatie behoort tot de gemeenschappelijke delen. Deze zal beschreven/onderzocht worden in het attest van GD. Meld schade aan de gebouwbeheerder.

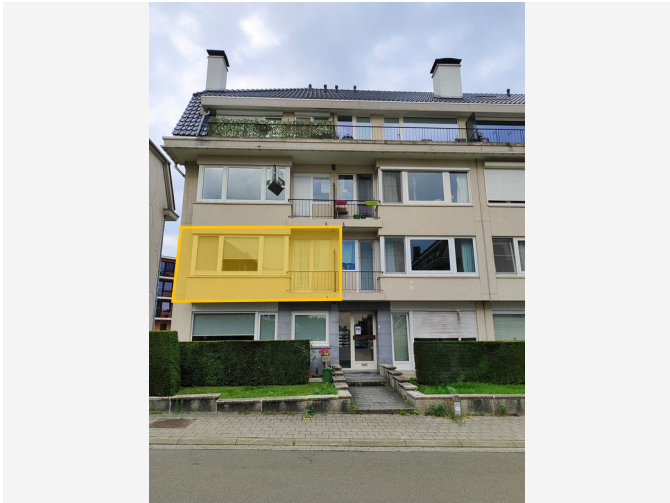
| Fiche 4: Inspectiegebied..... | 24 |

Het inspectiegebied omvat:

Een appartement: gelegen op het 1e verdiep links, van voor- tot achteraan.

Stockageruimte: gelegen in de kelder, achteraan links. De 2de deur van rechts. Met eigen nummer: N°4. Geen asbestverdachte materialen aangetroffen.

Garage: gelegen in de kelder, deur naast de lift, links. Deze is bereikbaar via de achterkant van het gebouw, de 2de garagepoort van rechts.

Deze werden alledrie gecontroleerd.

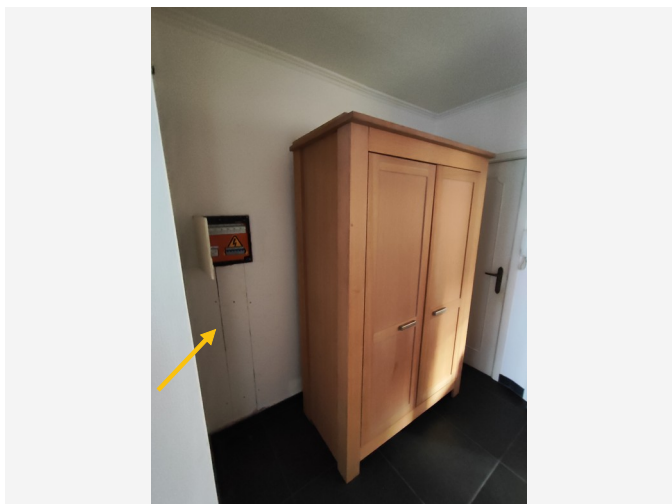
| Fiche 5: Valse wanden (geen pleisterwerk zichtbaar)..... | 25 |

Het is niet gekend of er pleisterwerk aanwezig is achter de valse wanden, te controleren bij werken. Bij renovatiewerken in het oog te houden of er geen asbestverdachte lagen aanwezig zijn.

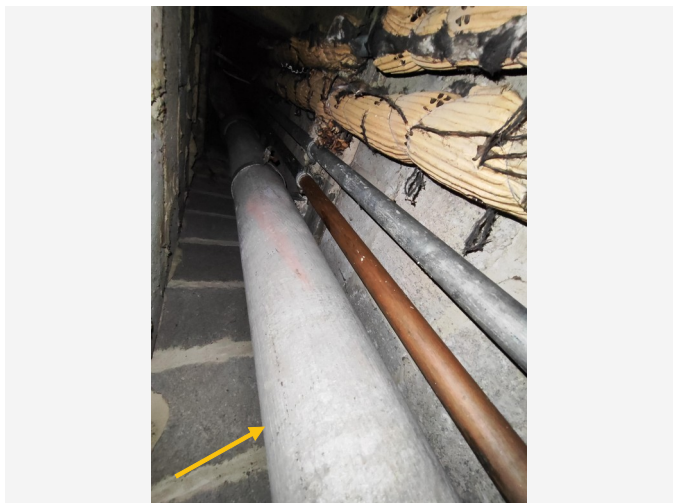
## Fiche 6: Ac buis in schacht achter wc behoort tot de gemeenschappelijke delen

De asbest cement buis in de schacht achter de wc grenst aan het inspectiegebied. Deze verloopt vermoedelijk van de kelder helemaal tot boven.

De buis behoort tot de gemeenschappelijke delen. Deze zal beschreven/onderzocht worden in het attest van GD.  
Meld schade aan de gebouwbeheerder.

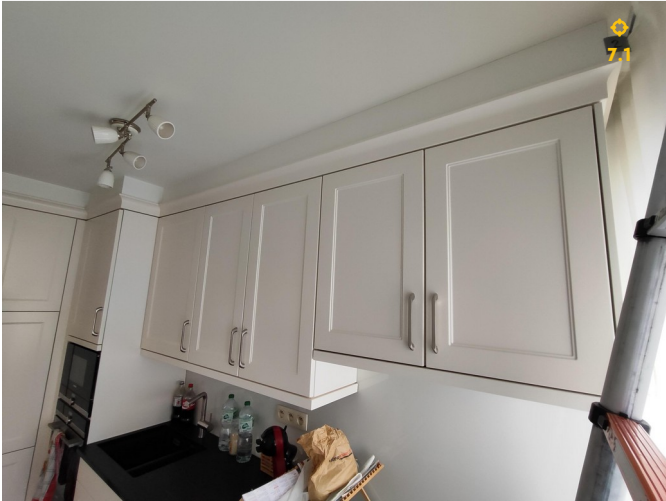
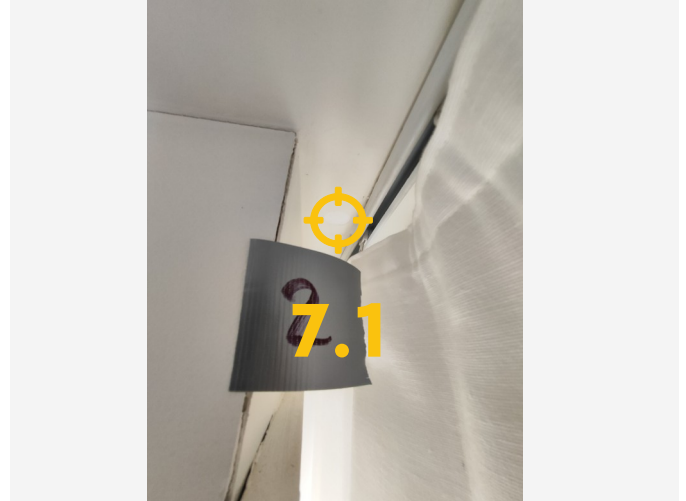
## Fiche 7: Pleisterwerk plafond

Geen asbest

| # | Type | Referentie | Resultaat |
|---|---|---|---|
| 7.1 | Mengmonster | 2 | Geen asbest |

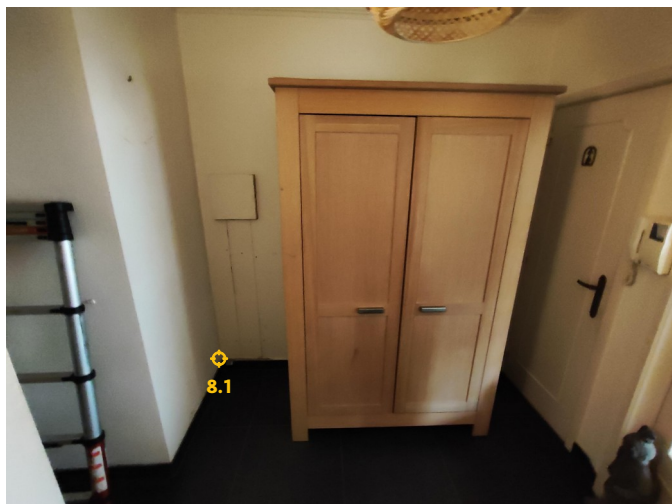
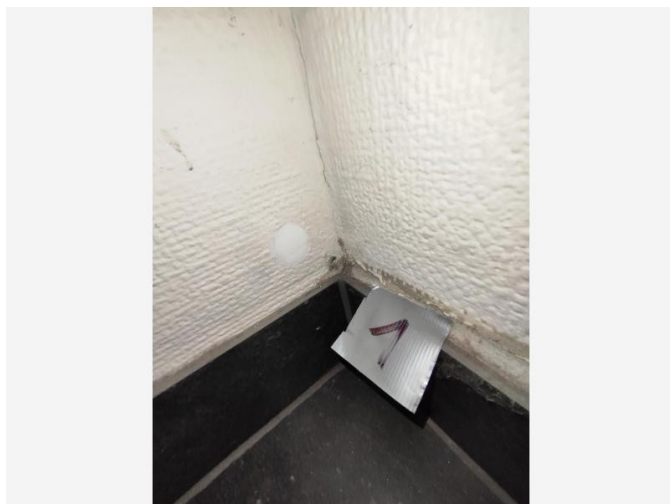
## Fiche 8: Pleisterwerk muur

Geen asbest

| # | Type | Referentie | Resultaat |
|---|---|---|---|
| 8.1 | Mengmonster | 1 | Geen asbest |
