# Asbestinventarisatetest

Ommegangstraat 34/3, 9800 Deinze

Attestnummer : 20250730-000335.000

Uitgegeven op : 30.07.2025

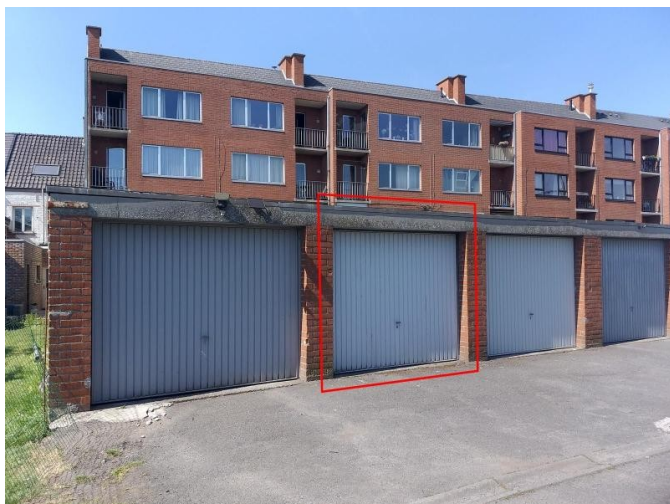
*Situeringsfoto*

### Tijdelijke beperking

**Reden:** Slotvaste toegangspoort, -deur of -luik

**Uitleg van de asbestdeskundige:** De eigenaar kon de garagepoort niet openen wegens ontbreken van een passende sleutel.

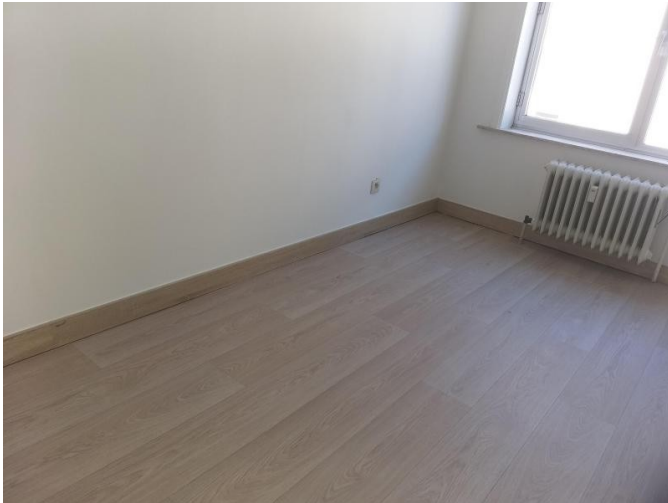
Vrije foto

De aangeduide vloeren zijn bekleed met vloerzeil van het merk novillon en zijn bijgevolg niet asbestverdacht.

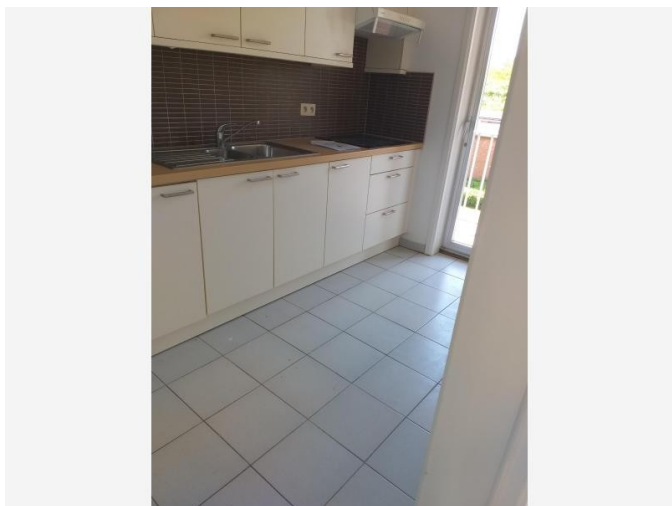
Vrije foto

De keuken werd in 2012 volledig vernieuwd (zie factuur / offerte).

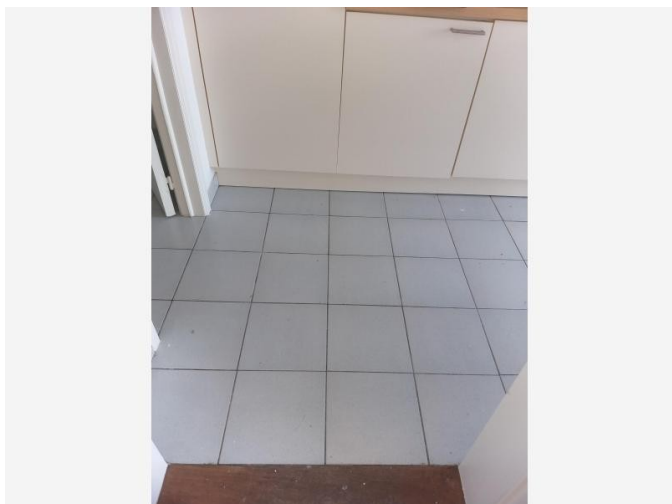
Vrije foto

\* De vloertegels zijn niet asbestverdacht.

\* De tegellijm die werd gebruikt voor het plaatsen van de tegels is niet waarneembaar, bevat mogelijks asbest maar kon niet worden bemonsterd (geen beschadigingen waarbij tegellijm zichtbaar is). Wanneer de tegels worden verwijderd, dient nagegaan te worden of de tegellijm asbesthoudend is dmv monsternamen en labo-analyse.

Tegellijm kan niet worden verwijderd zonder deze te beschadigen, waardoor asbest zou vrij komen.

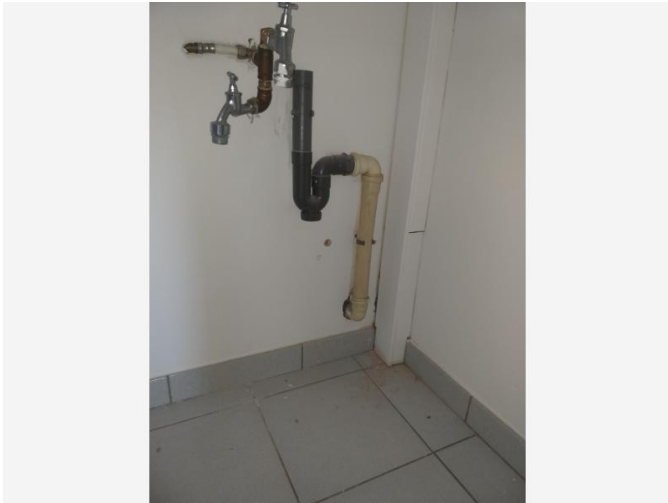
Vrije foto

\* De plinten zijn niet asbestverdacht.

\* De tegellijm die werd gebruikt voor het plaatsen van de plinten is niet waarneembaar, bevat mogelijks asbest maar kon niet worden bemonsterd (geen beschadigingen waarbij tegellijm zichtbaar is). Wanneer de plinten worden verwijderd, dient nagegaan te worden of de tegellijm asbesthoudend is dmv monsternamen en labo-analyse.

Tegellijm kan niet worden verwijderd zonder deze te beschadigen, waardoor asbest zou vrij komen.

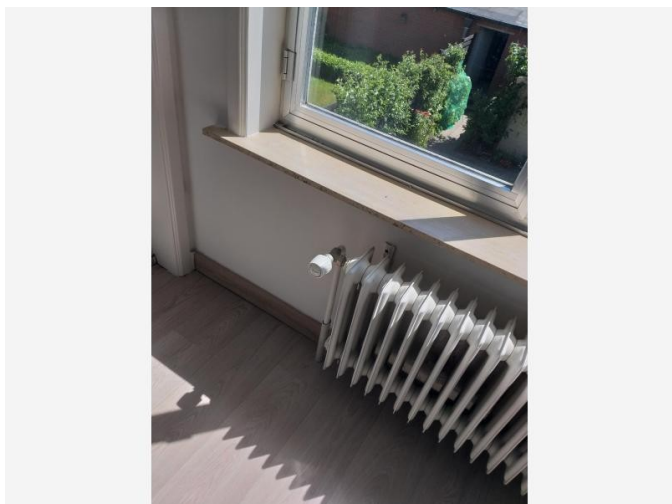
Vrije foto

- De radiatoren zijn opgebouwd uit verschillende aan elkaar geplaatste elementen.
- Tussen deze elementen bevinden zich dichtingen, die mogelijks asbesthoudend zijn, maar niet konden worden geïnspecteerd.
- Deze dienen bijgevolg te worden bemonsterd van zodra deze bereikbaar zijn.

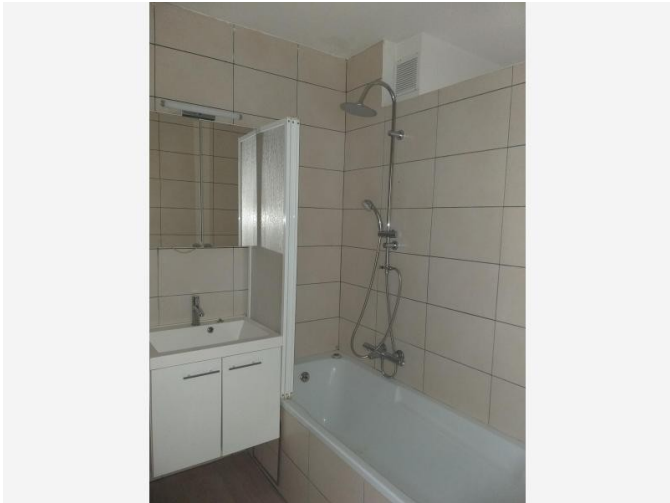
Vrije foto

\* De faïencetegels zijn niet asbestverdacht.

\* De tegellijm die werd gebruikt voor het plaatsen van de faïencetegels is niet waarneembaar, bevat mogelijks asbest maar kon niet worden bemonsterd (geen beschadigingen waarbij tegellijm zichtbaar is). Wanneer de tegels worden verwijderd, dient nagegaan te worden of de tegellijm asbesthoudend is dmv monstername en labo-analyse.

Tegellijm kan niet worden verwijderd zonder deze te beschadigen, waardoor asbest zou vrij komen.

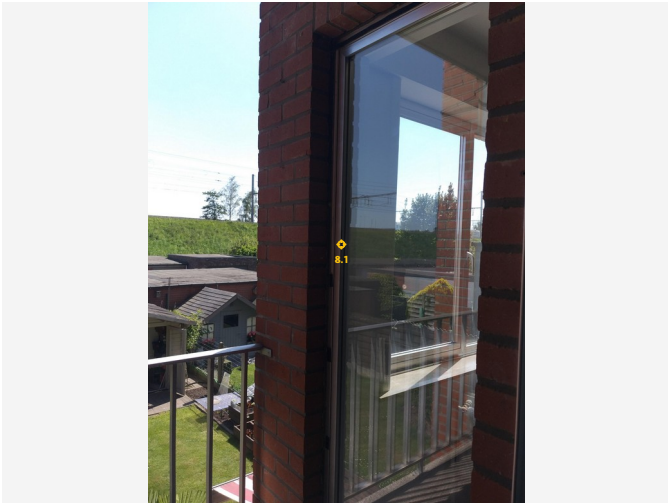
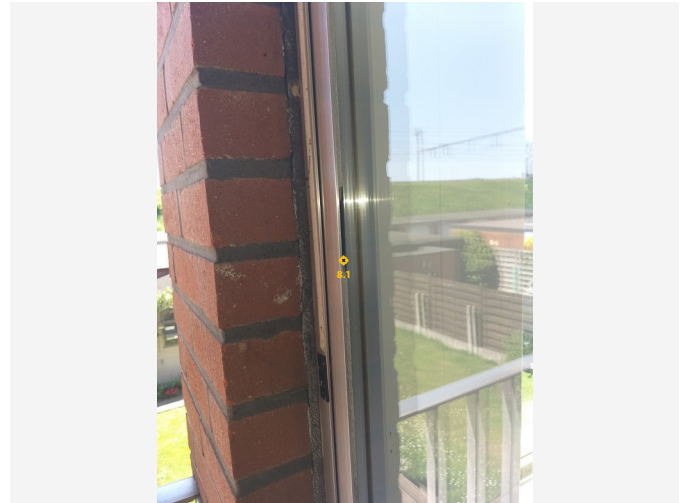
## Fiche 8: Mastiek profiel - glas

Geen asbest

| # | Type | Referentie | Resultaat |
|---|---|---|---|
| 8.1 | Puntmonster | MM 4 : mastiek profiel - glas | Geen asbest |

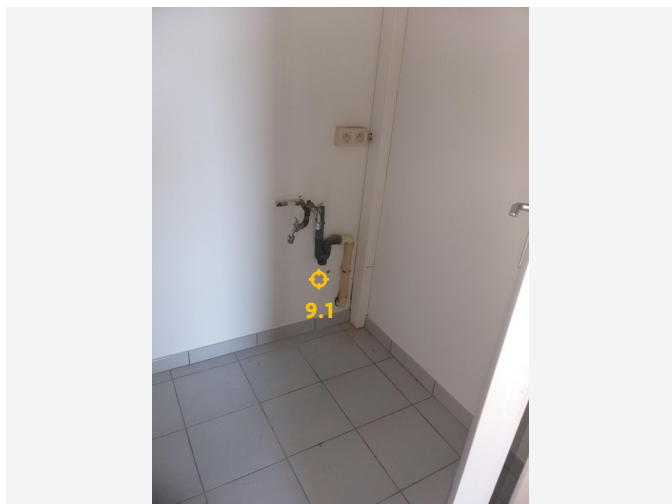
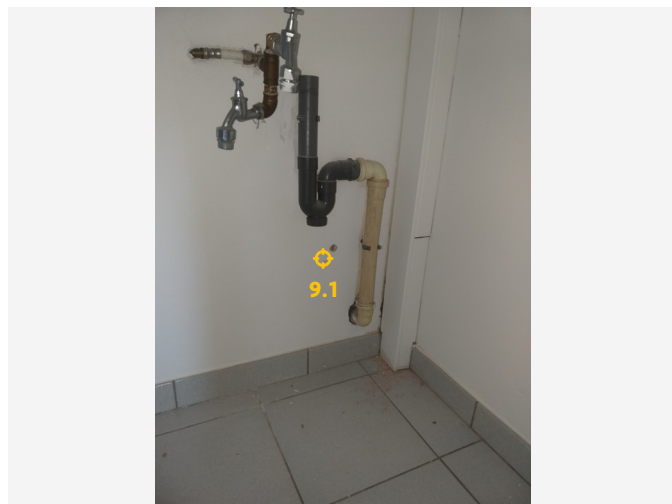
## Fiche 9: \_Pleisterwerk wanden

Geen asbest

| # | Type | Referentie | Resultaat |
|---|---|---|---|
| 9.1 | Mengmonster | MM 1 : pleister muren | Geen asbest |

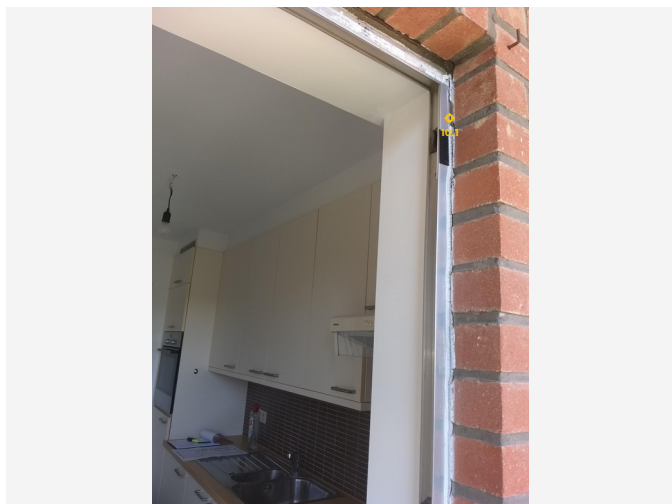
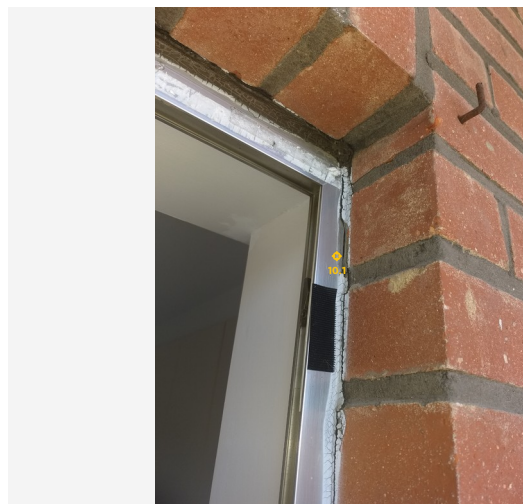
## Fiche 10: Mastiek gevel - profiel

Geen asbest

| # | Type | Referentie | Resultaat |
|---|---|---|---|
| 10.1 | Puntmonster | MM 3 : mastiek gevel - profiel | Geen asbest |

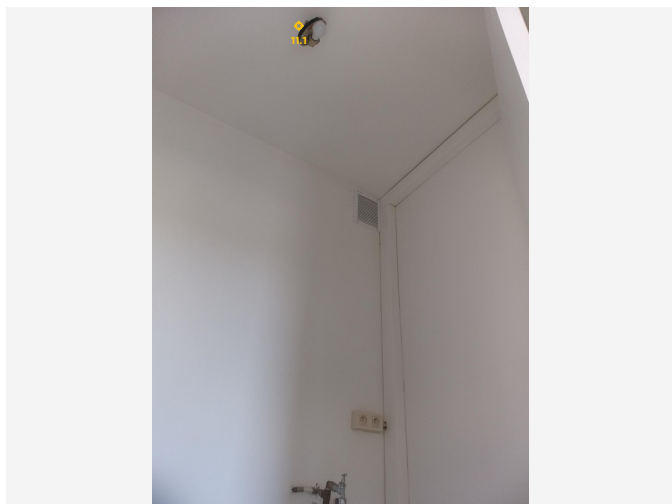
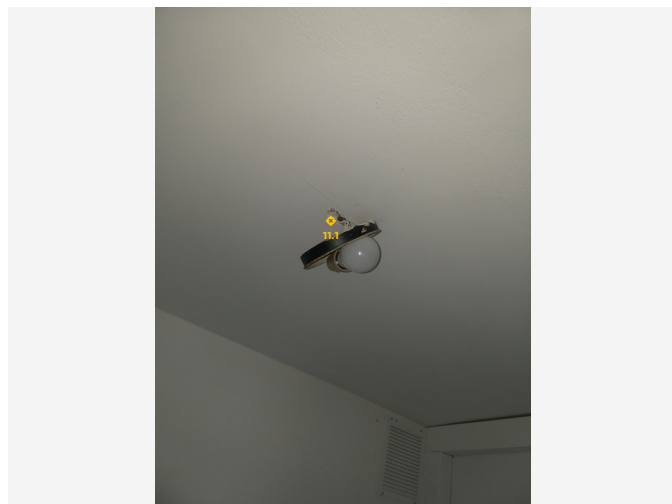
## Fiche 11: \_Pleisterwerk plafonds

Geen asbest

| # | Type | Referentie | Resultaat |
|---|---|---|---|
| 11.1 | Mengmonster | MM 2 : pleister plafond | Geen asbest |
