# Asbestinventarisatetest

Wijngaardstraat 36, 9470 Denderleeuw

Attestnummer : 20241104-000361.000

Uitgegeven op : 04.11.2024

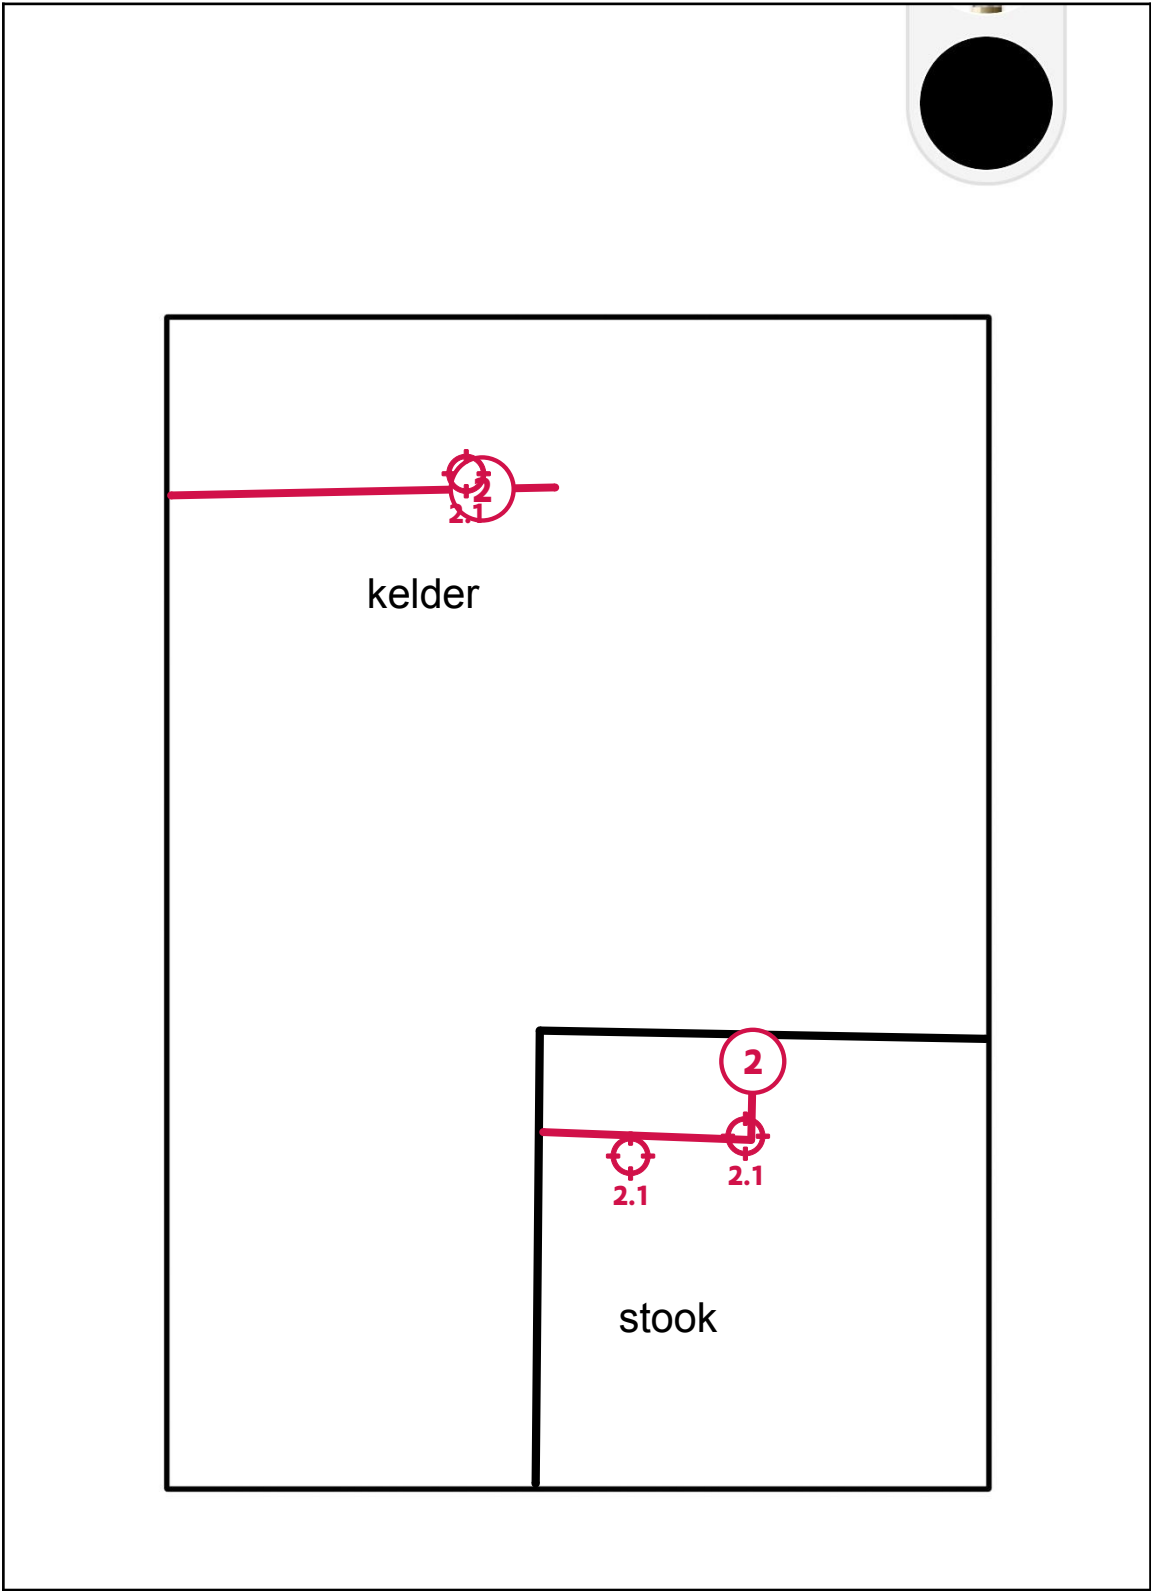
# Plan 1.1: Kelder

| 2. buisisolatie verwarmingsbuizen | Asbestmateriaal | Dringend verwijderen |

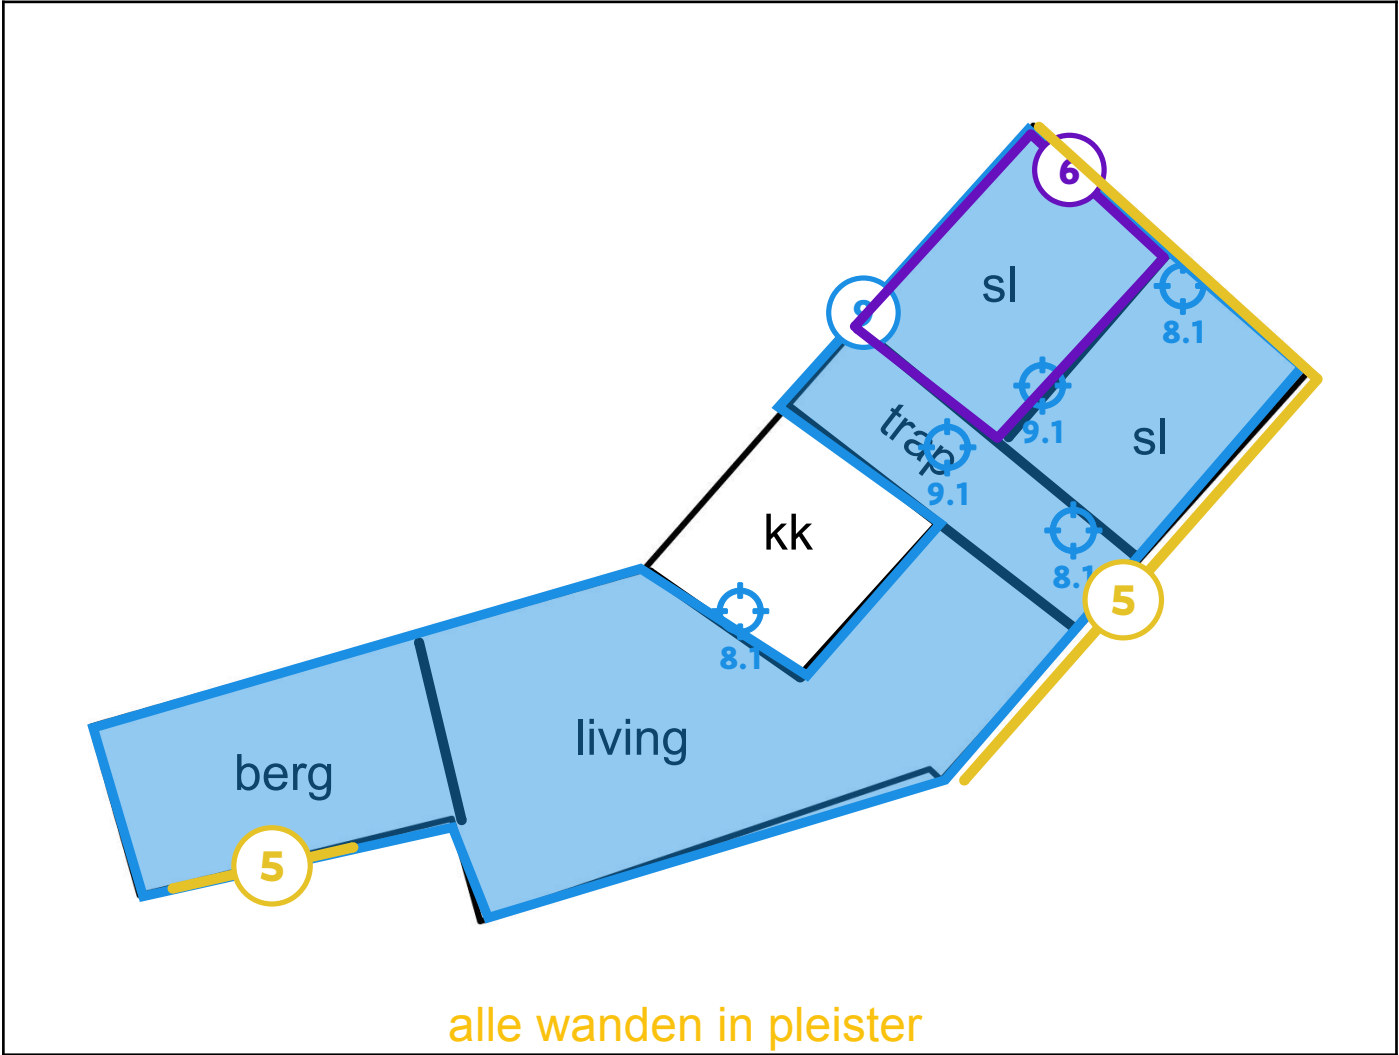
## Plan 1.2: Hoofdgebouw plan gvl

| Beschrijving | Type | Actie |
|---|---|---|
| 5. mastiek alu ramen | Asbestmateriaal | Zorgvuldig beheren |

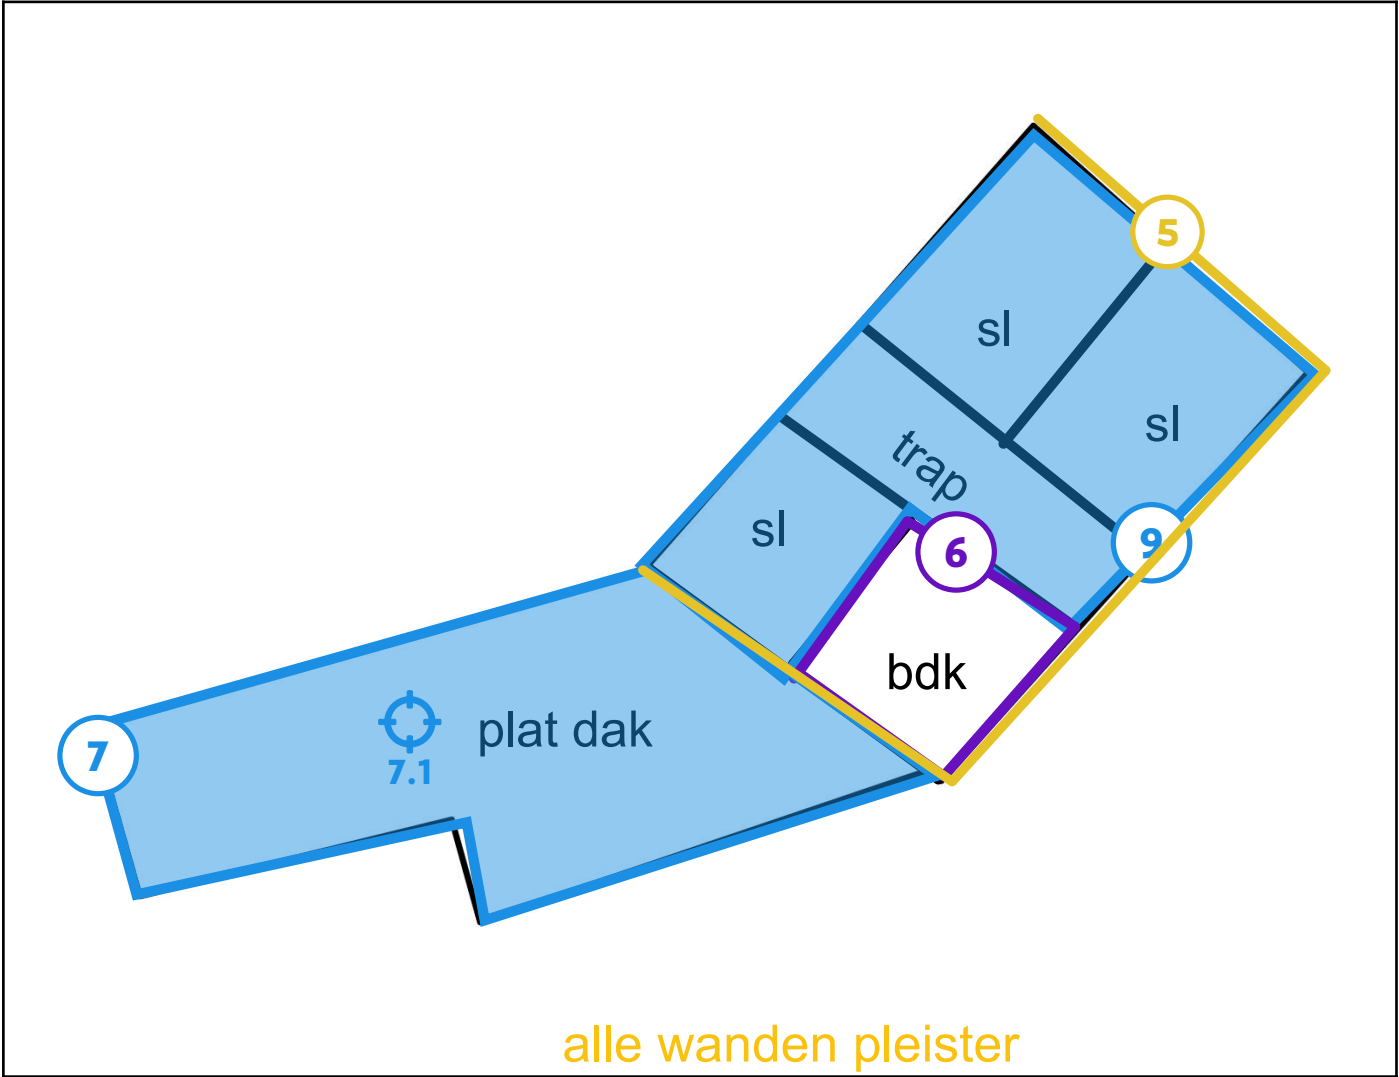
### Plan 1.3: Hoofdgebouw plan 1e

| Beschrijving | Type | Actie |
|---|---|---|
| 5. mastiek alu ramen | Asbestmateriaal | Zorgvuldig beheren |

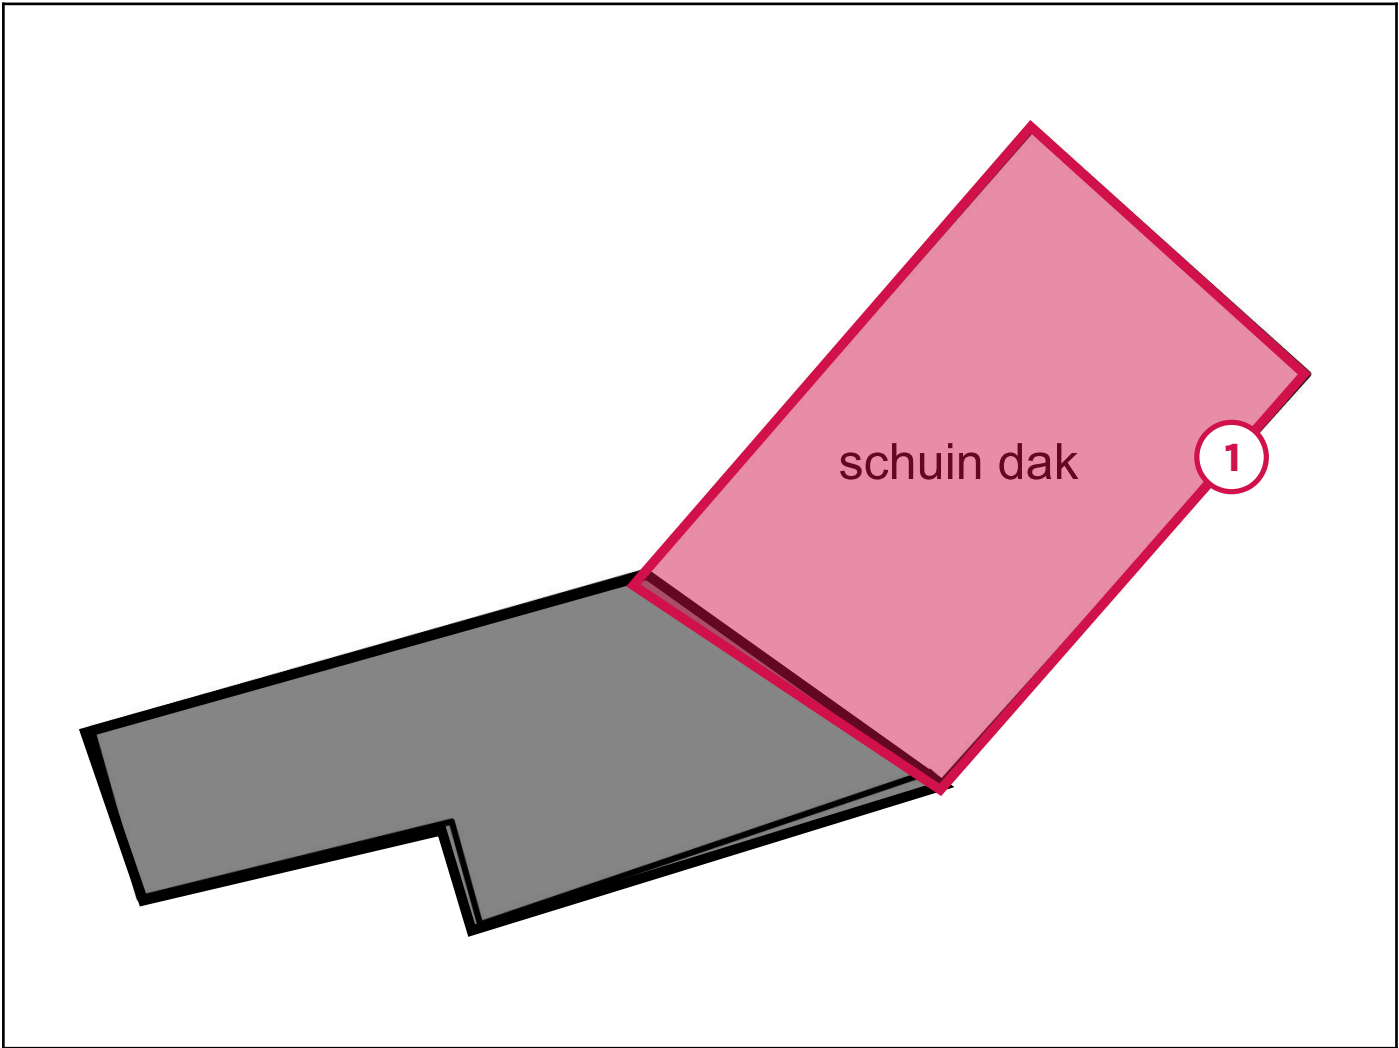
# Plan 1.4: Hoofdgebouw plan dak

| Beschrijving | Type | Actie |
|---|---|---|
| 1. leien dak | Asbestmateriaal | Dringend verwijderen |

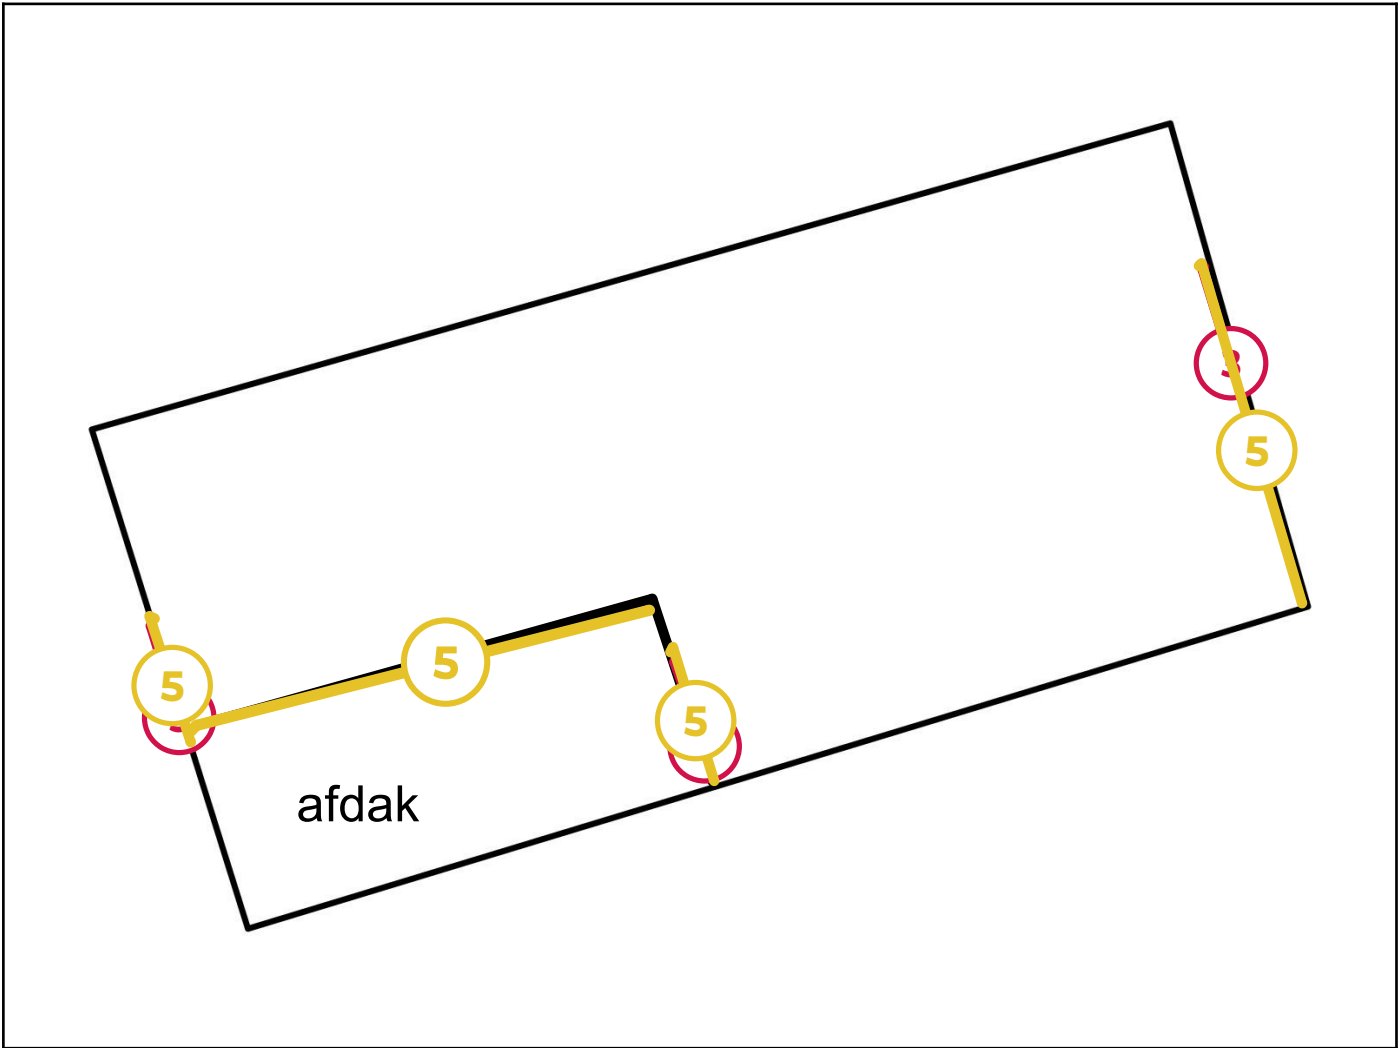
## Plan 2.1: Magazijn plan gvl

| Beschrijving | Type | Actie |
|---|---|---|
| 3. inlegpaneel type glasal | Asbestmateriaal | Dringend verwijderen |
| 5. mastiek alu ramen | Asbestmateriaal | Zorgvuldig beheren |

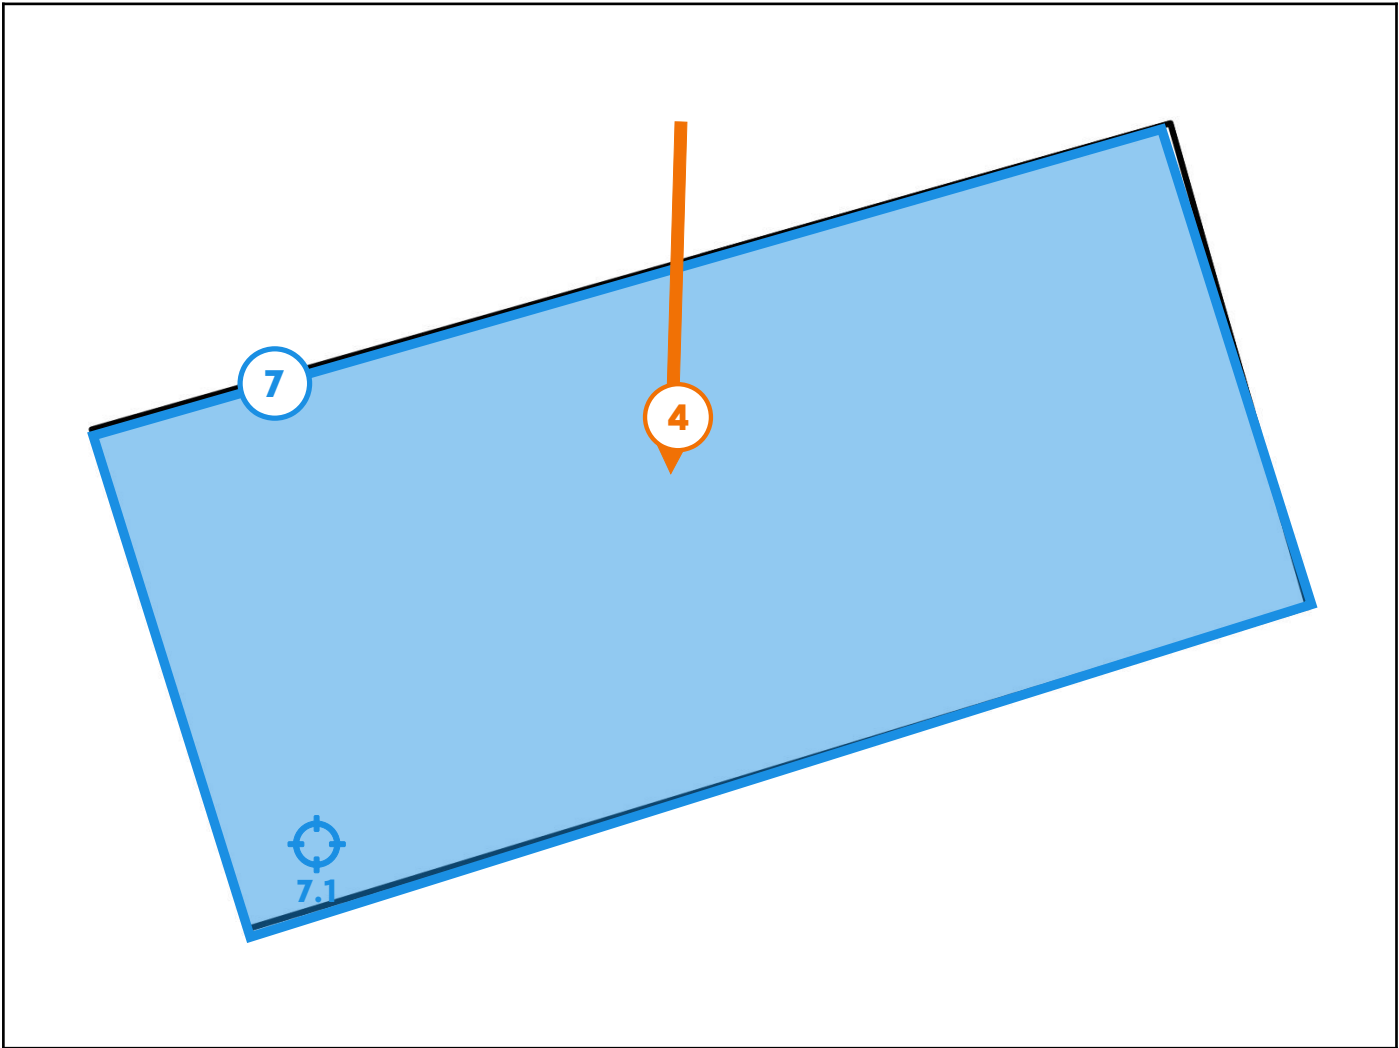
## Plan 2.2: Magazijn plan dak

| Beschrijving | Type | Actie |
|---|---|---|
| 4. Asbest cement rookgaskanaal | Asbestmateriaal | Verwijderen |

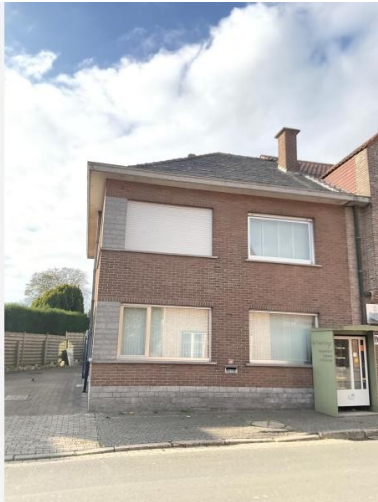
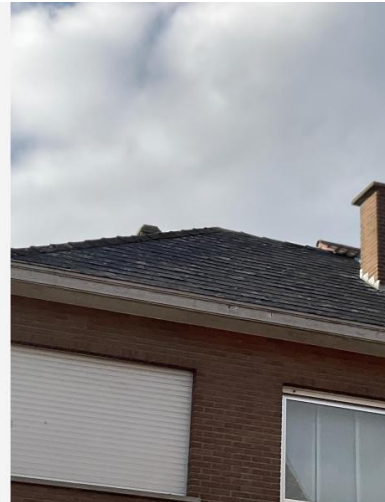
| Eindbeoordeling materiaalrisico | Hoog materiaalrisico en/of hoge kans op vezelvrijgave |

| Gebondenheid | Categorie 1: hechtgebonden in oorsprong |
| Asbestsoort (vezeltype) | Crocidoliet aanwezig |
| Asbestconcentratie | Laag (< 50%) |
| Afschermingsgraad van het gehele materiaal | Geheel of deels (ook) vrij aan de binnenlucht |
| Toestand van het materiaal | Matig beschadigd, matig verweerd |

| Beschrijving | leien dak |
| Asbestmateriaal | Dak- en gevelbekleding - Lei, shingle |
| Hoeveelheid (oppervlakte - aantal) | <ul style="list-style-type: none"><li>• 90,00 m<sup>2</sup> - 1 stuk</li></ul> |

**Dringend verwijderen**

- Zorg voor een veilig beheer. Vermijd het beschadigen van het asbestmateriaal. Controleer de toestand jaarlijks op wijzigingen.
- Hemelwater dat afspoelt van asbestcement daken of gevels kan asbestdeeltjes bevatten. Gebruik het enkel voor gesloten circuits (bv. spoelen toiletten). Reinig na het vervangen van het dak of de gevel de dakgoten en regenwaterput of -ton om asbesthoudend sediment of slib te verwijderen

- Eenvoudige handelingen: mag via doe-het-zelf of door werknemer(s) met opleidingsattest eenvoudige handelingen  
Te verwijderen in 1 geheel zonder breken en kappen.

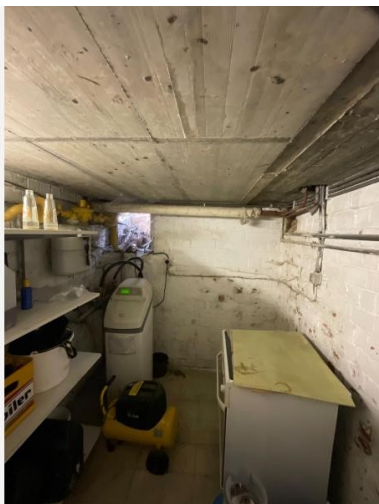
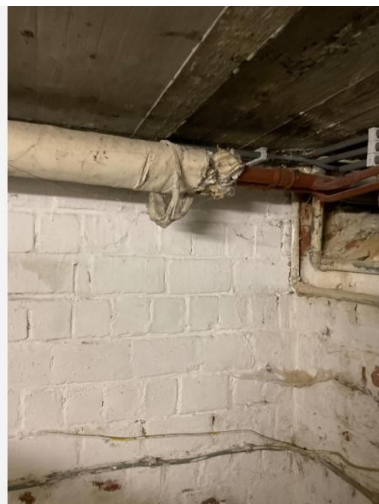
| Eindbeoordeling materiaalrisico | Hoog materiaalrisico en/of hoge kans op vezelvrijgave |

| Gebondenheid | Categorie 2: niet-hechtgebonden met matrix |
| Asbestsoort (vezeltype) | Amfibool aanwezig, uitgezonderd crocidoliet |
| Asbestconcentratie | Hoog ( $\geq 50\%$ ) |
| Toestand van het materiaal | Zwaar beschadigd, zwaar verweerd |

| # | Type | Referentie | Resultaat |
|---|---|---|---|
| 2.1 | Mengmonster | Mm3 | Amosiet |

| Beschrijving | buisisolatie verwarmingsbuizen |
| Asbestmateriaal | In-situ afwerkingslagen - Thermische isolatie |
| Hoeveelheid (lengte - omtrek - dikte - aantal) | <ul style="list-style-type: none"><li>• 5,00 m - 30,00 cm - 1,00 cm - 1 stuk</li></ul> |

**Dringend verwijderen**

- Zorg voor een veilig beheer. Vermijd het beschadigen van het asbestmateriaal. Controleer de toestand jaarlijks op wijzigingen.
- Verwijder dit asbestmateriaal zo snel mogelijk. Volg de toestand goed op.

- Hermetische zone (erkend asbestverwijderaar)  
Groot risico op contaminaties, enkel te verwijderen door gespecialiseerde firma's. Enkel te verwijderen door hermetische zone.

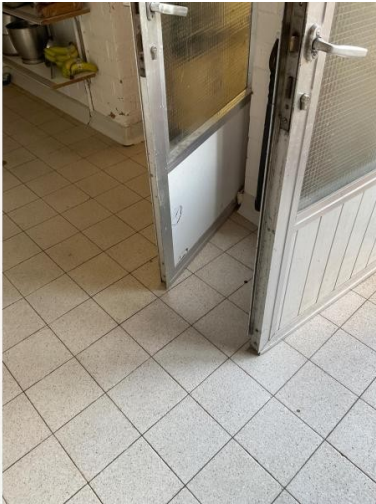
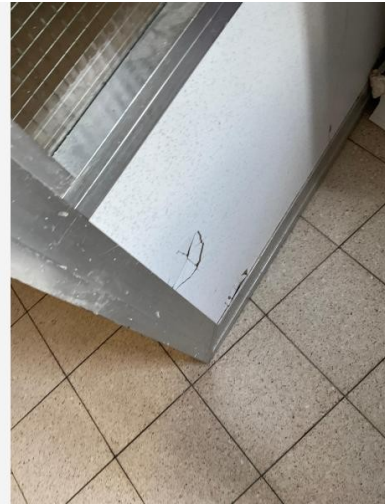
| Eindbeoordeling materiaalrisico | Hoog materiaalrisico en/of hoge kans op vezelvrijgave |

| Gebondenheid | Categorie 1: hechtgebonden in oorsprong |
| Asbestsoort (vezeltype) | Crocidoliet aanwezig |
| Asbestconcentratie | Laag (< 50%) |
| Toestand van het materiaal | Zwaar beschadigd, zwaar verweerd |

| Beschrijving | inlegpaneel type glasal |
| Asbestmateriaal | Plaat, paneel, tablet - Geëmailleerd, type Glasal |
| Hoeveelheid (oppervlakte - dikte - aantal) | • 2,00 m <sup>2</sup> - 0,30 cm - 1 stuk |

**Dringend verwijderen**

- Zorg voor een veilig beheer. Vermijd het beschadigen van het asbestmateriaal. Controleer de toestand jaarlijks op wijzigingen.
- Hemelwater dat afspoelt van asbestcement daken of gevels kan asbestdeeltjes bevatten. Gebruik het enkel voor gesloten circuits (bv. spoelen toiletten). Reinig na het vervangen van het dak of de gevel de dakgoten en regenwaterput of -ton om asbesthoudend sediment of slib te verwijderen

- Eenvoudige handelingen: mag via doe-het-zelf of door werknemer(s) met opleidingsattest eenvoudige handelingen  
Te verwijderen in 1 geheel zonder breken en kappen .

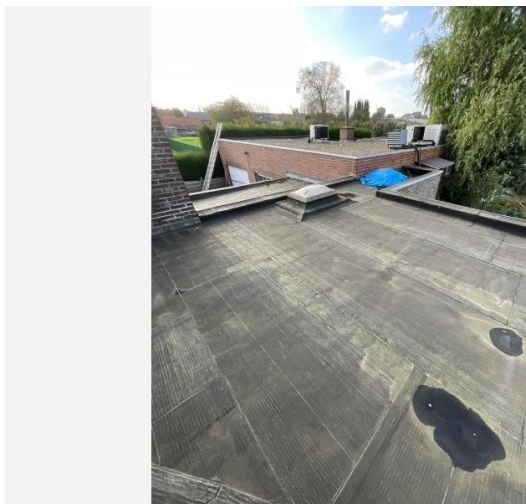
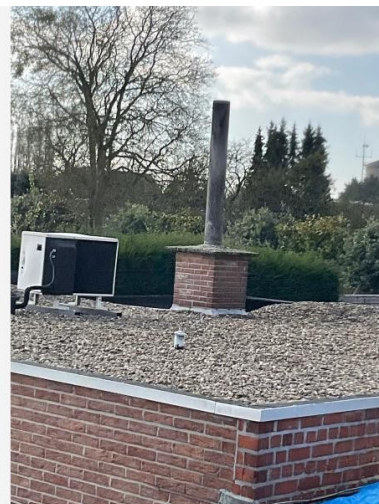
| Eindbeoordeling materiaalrisico | Verhoogd materiaalrisico en/of verhoogde kans op vezelvrijgave |

| Gebondenheid | Categorie 1: hechtgebonden in oorsprong |
| Asbestsoort (vezeltype) | Crocidoliet aanwezig |
| Asbestconcentratie | Laag (< 50%) |
| Toestand van het materiaal | Matig beschadigd, matig verweerd |

| Beschrijving | Asbest cement rookgaskanaal |
| Asbestmateriaal | Rookgaskanaal |
| Hoeveelheid (lengte - omtrek - dikte - aantal) | <ul style="list-style-type: none"><li>• 2,00 m - 30,00 cm - 1,00 cm - 1 stuk</li></ul> |

Verwijderen

- Zorg voor een veilig beheer. Vermijd het beschadigen van het asbestmateriaal. Controleer de toestand jaarlijks op wijzigingen.

- Eenvoudige handelingen: mag via doe-het-zelf of door werknemer(s) met opleidingsattest eenvoudige handelingen  
Asbest schouwen zijn te verwijderen zonder breken en kappen. Deze dienen in 1 geheel verwijderd te worden zonder contaminaties. Veilig verpakken en afvoeren naar een asbest afval verwerker.

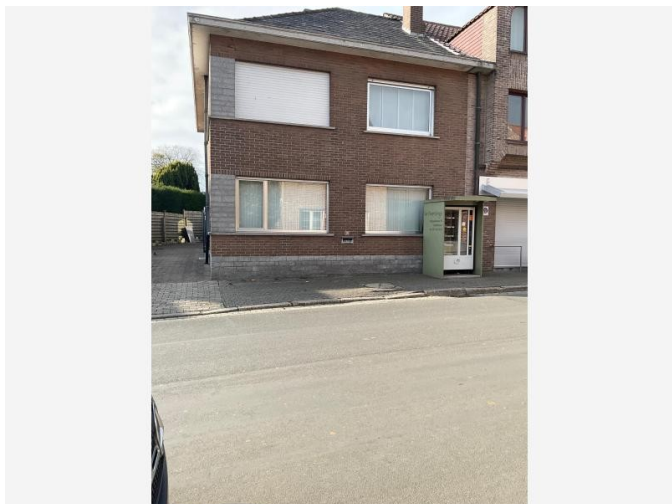
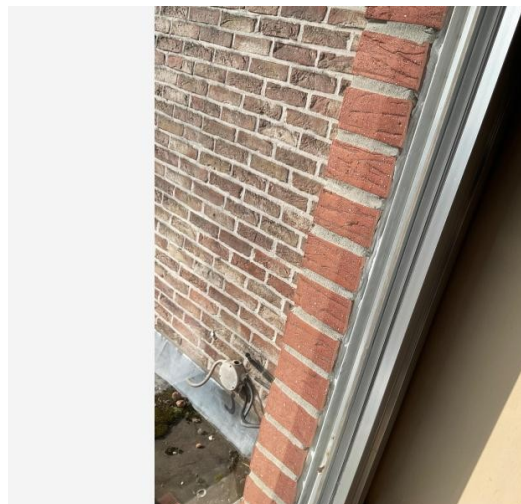
| Opmerking | Geschatte hoeveelheid<br><br>Niet rond glas, maar rond kaders. In de bakkerij zowel rond glas als rond kader |

Zorgvuldig beheren

- Zorg voor een veilig beheer. Vermijd het beschadigen van het asbestmateriaal. Controleer de toestand jaarlijks op wijzigingen.

- Eenvoudige handelingen: mag via doe-het-zelf of door werknemer(s) met opleidingsattest eenvoudige handelingen  
Te verwijderen samen met de ramen en deuren in een geheel.

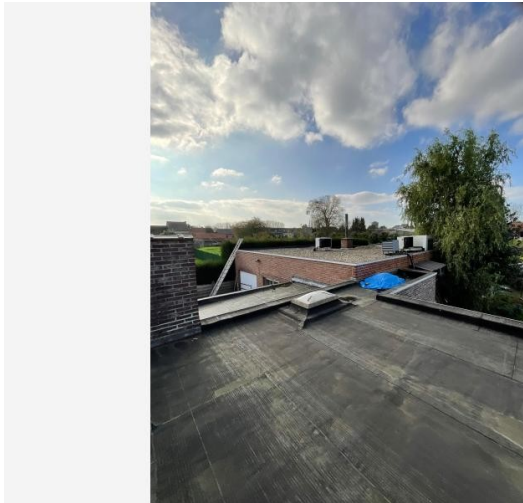
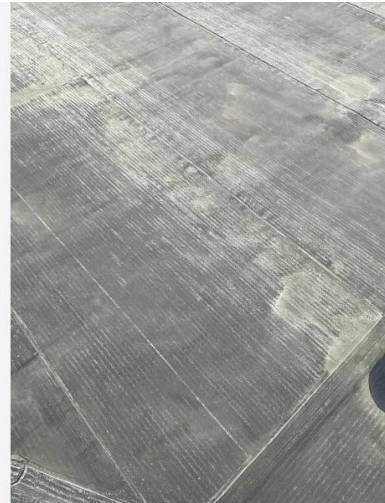
## Fiche 7: roofing dak

Geen asbest

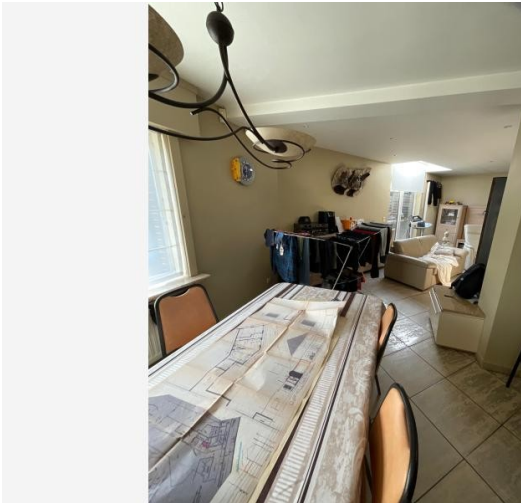
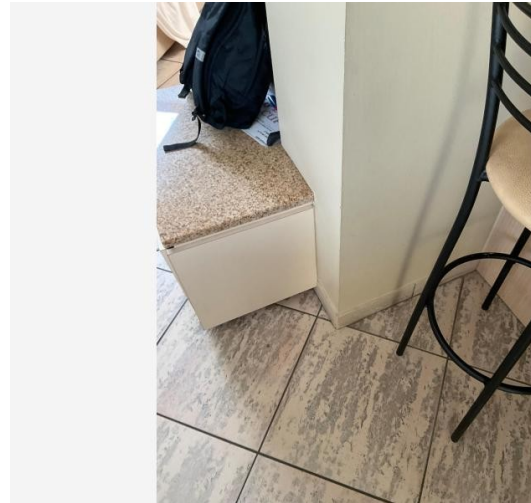
## Fiche 8: pleisterwerk wanden

Geen asbest

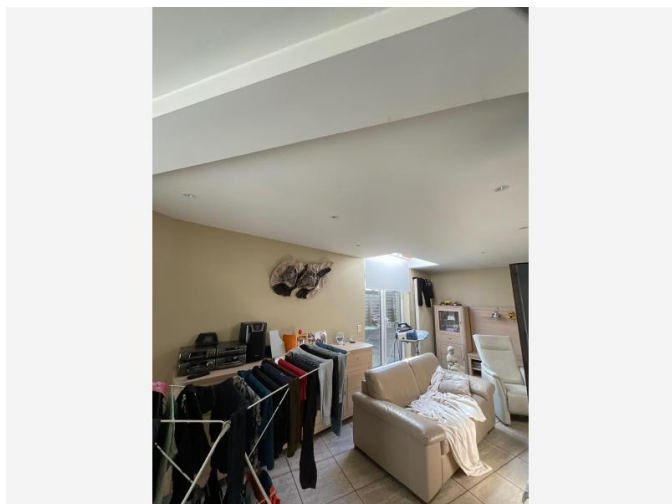
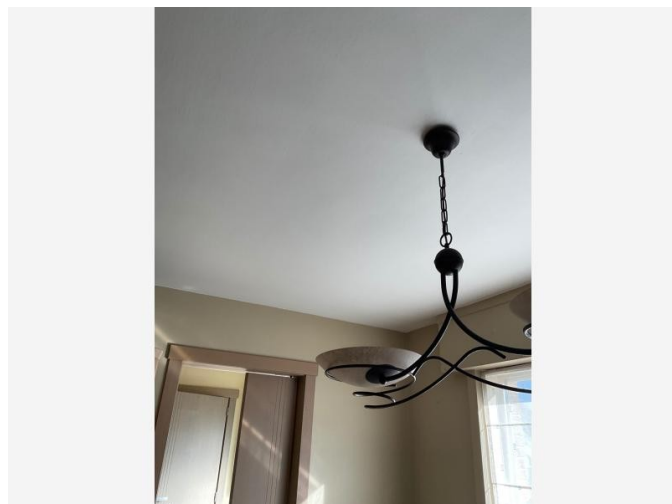
## Fiche 9: pleisterwerk plafond

Geen asbest
