# Asbestinventarisatetest

Aalstersesteenweg 219, 9400 Ninove

Attestnummer : 20250724-000322.000

Uitgegeven op : 24.07.2025

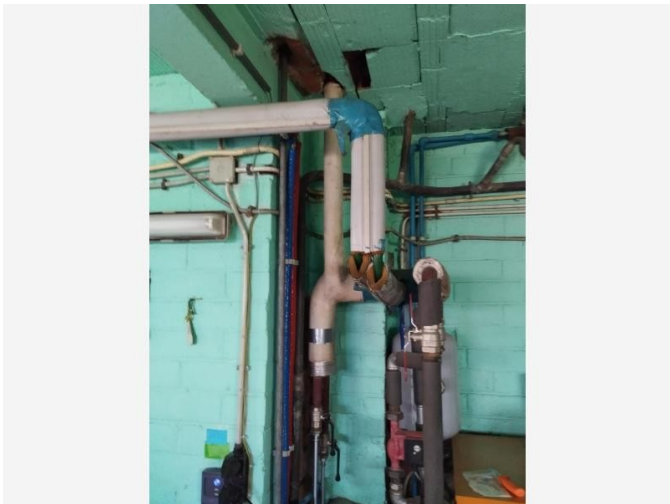
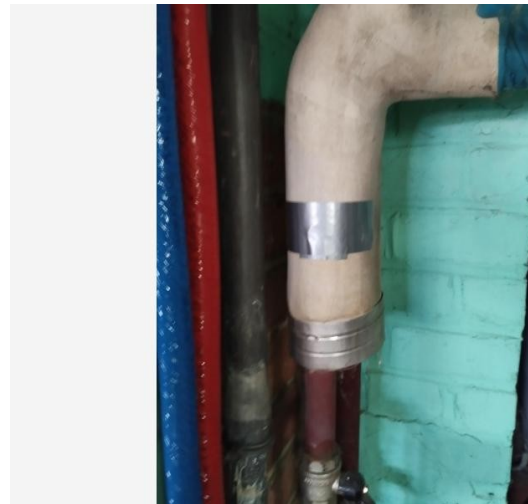
Overzichtsfoto

Detailfoto

| Eindbeoordeling materiaalrisico | Hoog materiaalrisico en/of hoge kans op vezelvrijgave |

| Gebondenheid | Categorie 2: niet-hechtgebonden met matrix |
| Asbestsoort (vezeltype) | Amfibool aanwezig, uitgezonderd crocidoliet |
| Asbestconcentratie | Hoog ( $\geq 50\%$ ) |
| Afschermingsgraad van het gehele materiaal | Geheel of deels (ook) vrij aan binnenluchtstromen |
| Toestand van het materiaal | Matig beschadigd, matig verweerd |

| # | Type | Referentie | Resultaat |
|---|---|---|---|
| 1.1 | Mengmonster | 05 | Chrysotiel, Amosiet |

| Beschrijving | Leidingisolatie: verdacht (staalname) |

**Dringend verwijderen**

- Scherm in afwachting van verwijdering het asbestmateriaal af van luchtstromingen en verstoring: bijvoorbeeld door het te verpakken, te fixeren, af te dekken, signalisatie - afbakening aan te brengen, ...

- Hermetische zone (erkend asbestverwijderaar)  
Toepassing mag niet door doe-het-zelf of opgeleid aannemer 8 basis asbest verwijderd worden! HZ Erkend asbestverwijderaar : Gipsisolatie wordt losgesneden van dragermateriaal (leiding), asbesthoudend gips zal gemakkelijk verbrossen en is losgebonden. Om geen asbestvezels te verspreiden naar de omgeving, dient dit in hermetische zone verwijderd te worden. Verzamel best zoveel mogelijk bewijsdocumenten na verwijdering voor een actualisatie van uw attest (facturen, stortingsbewijs en foto's). Asbest insluiten mag niet tenzij dit in afwachting van verwijdering nodig is om het risico te verlagen of om het veilig te beheren (tijdelijk afdekken) Zie ook link Zie <https://ovam.vlaanderen.be/wie-mag-wat-verwijderen>  
<https://ovam.vlaanderen.be/voorzorgsmaatregelen-bij-asbestverwijdering>  
<https://ovam.vlaanderen.be/asbestafval-afvoeren> Zie ook wetgevend kader (website van de OVAM en CODEX boek VI titel 3). <http://werk.belgie.be/sites/default/files/content/documents/Welzijn%20op%20het%20werk/Regelgeving/Codex%20boek%20VI%20titel%203%20Asbest.pdf> methodiek verwijderingsmethodes worden achteraan in het attest verder toegelicht

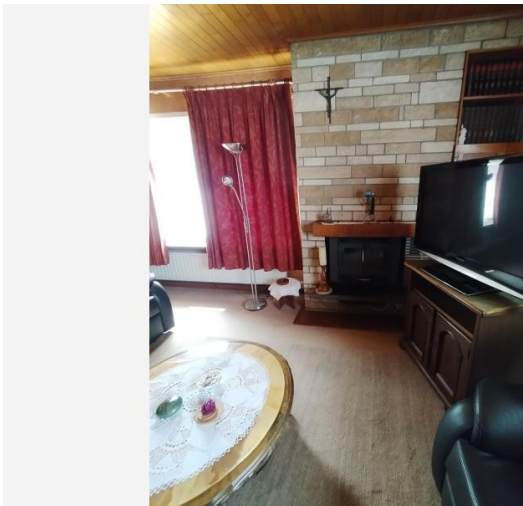
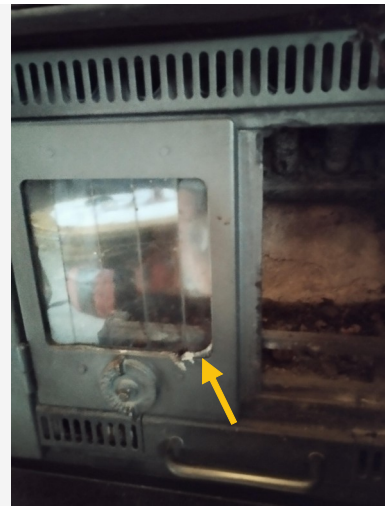
Overzichtsfoto

Detailfoto

| Eindbeoordeling materiaalrisico | Verhoogd materiaalrisico en/of verhoogde kans op vezelvrijgave |

| Gebondenheid | Categorie 3: niet-hechtgebonden met weinig of geen matrix |
| Asbestsoort (vezeltype) | Alleen chrysotiel |
| Toestand van het materiaal | Licht beschadigd, licht verweerd. Intact calciumsilicaatmateriaal of categorie III 'gebondenheid' |

| # | Type | Referentie | Resultaat |
|---|---|---|---|
| 2.1 | Puntmonster | 09 | Chrysotiel |

| Beschrijving | Kachelkoord (met staalname)- |

Verwijderen

- Verwijder dit asbestmateriaal zo snel mogelijk. Volg de toestand goed op.

- Eenvoudige handelingen: mag via doe-het-zelf of door werknemer(s) met opleidingsattest eenvoudige handelingen  
EH via doe-het zelf : Bij het verwijderen van asbestkoord komt relatief veel stof vrij , deze goed vochtig maken door verneveling , Standaard dragen van de nodige wegwerp beschermingsmiddelen FFP 3 masker , handschoenen en tyvec CAT III type 5-6 , afspoelbaar schoeisel Verpak de koord in dubbel plasticzak , sluit luchtdicht af. Voor niet-hechtgebonden toepassingen: Bij verwijdering door doe-het-zelf (opgelet: enkel toepasbaar bij beperkte hoeveelheden) kan dit asbestafval niet naar het recyclagepark. Dit afval moet dubbel en luchtdicht verpakt aangevend worden bij een categorie-I stortplaats, een geregistreerd asbestinzamelaar ([www.ovam.vlaanderen.be/asbestafval-afvoeren](http://www.ovam.vlaanderen.be/asbestafval-afvoeren)) of via een erkende asbestverwijderaar ([www.werk.belgie.be](http://www.werk.belgie.be) - Erkenningen). Zie ook link Zie <https://ovam.vlaanderen.be/wie-mag-wat-verwijderen> <https://ovam.vlaanderen.be/voorzorgsmaatregelen-bij-asbestverwijdering> <https://ovam.vlaanderen.be/asbestafval-afvoeren>

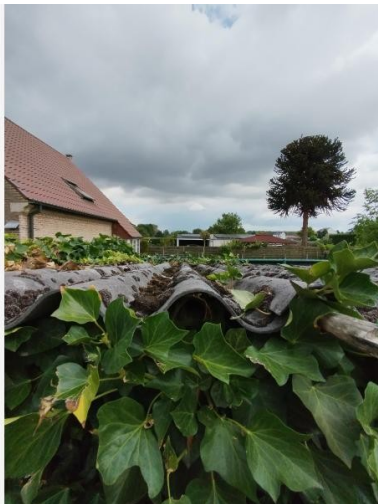
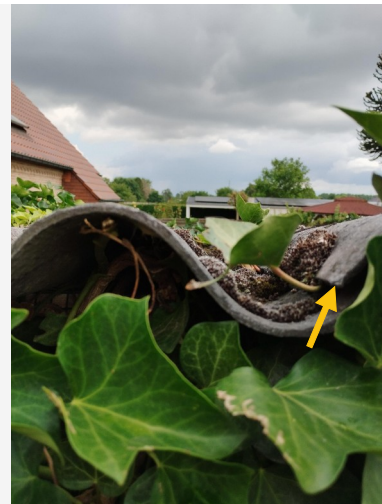
Overzichtsfoto

Detailfoto

| Eindbeoordeling materiaalarisico | Verhoogd materiaalarisico en/of verhoogde kans op vezelvrijgave |

| Gebondenheid | Categorie 1: hechtgebonden in oorsprong |
| Asbestsoort (vezeltype) | Alleen chrysotiel |
| Asbestconcentratie | Laag (< 50%) |
| Toestand van het materiaal | Matig beschadigd, matig verweerd |

| # | Type | Referentie | Resultaat |
|---|---|---|---|
| 3.1 | Puntmonster | 04 | Chrysotiel |

| Beschrijving | Golfplaten (met staalname) |

Verwijderen

- Verwijder dit asbestmateriaal zo snel mogelijk. Volg de toestand goed op.
- Hemelwater dat afspoelt van asbestcement daken of gevels kan asbestdeeltjes bevatten. Gebruik het enkel voor gesloten circuits (bv. spoelen toiletten). Reinig na het vervangen van het dak of de gevel de dakgoten en regenwaterput of -ton om asbesthoudend sediment of slib te verwijderen

- Eenvoudige handelingen: mag via doe-het-zelf of door werknemer(s) met opleidingsattest eenvoudige handelingen  
EH via doe-het zelf Standaard dragen van de nodige wegwerp beschermingsmiddelen FFP 3 masker , handschoenen en tyvec CAT III type 5-6 , afwasbaar schoeisel Indien mogelijk de ondervloer afdekken , golfplaten voorzichtig verwijderen, extra fixeren, niet breken , niet gooien, onmiddellijk dubbel verpakken , luchtdicht afsluiten of voorzichtig in container met asbest bag plaatsen. Voldoende benevelen/bevochtigen tijdens de duur van de werken. Indien golfplaten in slechte staat zijn en kans bestaat op breken : Eenvoudige handeling opgeleid personeel , alle werknemer(s) moeten wel beschikken over een opleidingsattest eenvoudige handelingen 8u Voor hechtgebonden toepassingen: Bij verwijdering door doe-het-zelf moet men dit afval dubbel en luchtdicht verpakt aandienen bij het gemeentelijk recyclagepark. Men raadpleegt best op voorhand de voorwaarden van het recyclagepark. Zie ook link Zie <https://ovam.vlaanderen.be/wie-mag-wat->

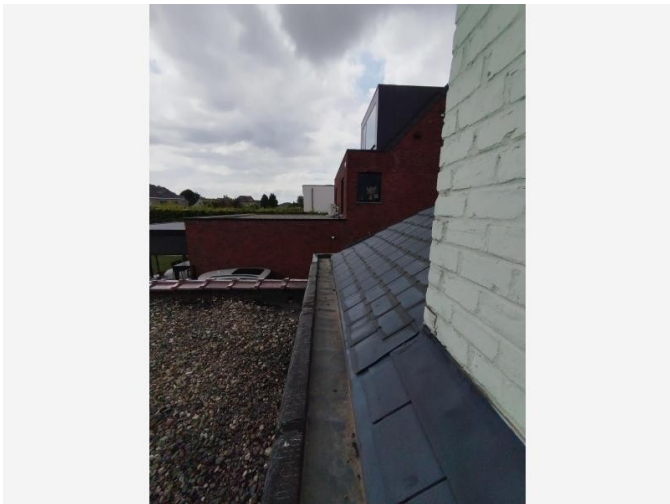
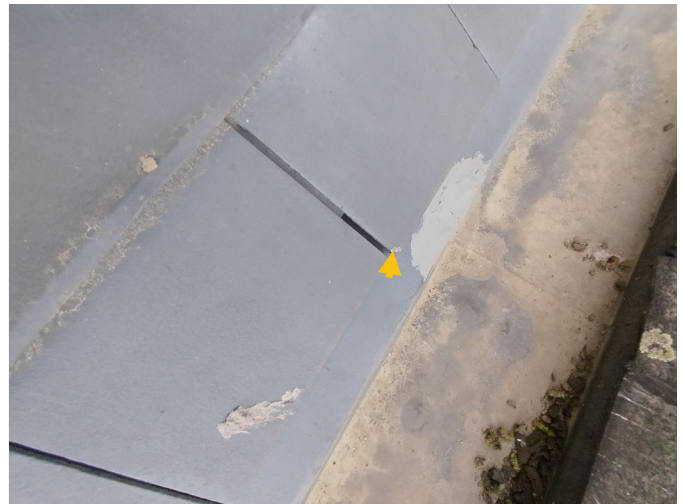
Overzichtsfoto

Detailfoto

| Eindbeoordeling materiaalrisico | Laag materiaalrisico en/of verlaagde kans op vezelvrijgave |

Verwijderen

- Verwijder dit asbestmateriaal zo snel mogelijk. Volg de toestand goed op.
- Hemelwater dat afspoelt van asbestcement daken of gevels kan asbestdeeltjes bevatten. Gebruik het enkel voor gesloten circuits (bv. spoelen toiletten). Reinig na het vervangen van het dak of de gevel de dakgoten en regenwaterput of -ton om asbesthoudend sediment of slib te verwijderen

- Eenvoudige handelingen: mag via doe-het-zelf of door werknemer(s) met opleidingsattest eenvoudige handelingen  
EH via doe-het zelf Standaard dragen van de nodige wegwerp beschermingsmiddelen FFP 3 masker , handschoenen en tyvec CAT III type 5-6 , afwasbaar schoeisel Indien mogelijk de ondervloer afdekken , leien voorzichtig verwijderen, extra fixeren, niet breken , niet gooien, onmiddellijk verpakken of voorzichtig in container met asbest bag plaatsen. Voldoende benevelen/bevochtigen tijdens de duur van de werken. Gebruik geen storkokers. Voor hechtgebonden toepassingen: Bij verwijdering door doe-het-zelf moet men dit afval dubbel en luchtdicht verpakt aandienen bij het gemeentelijk recyclagepark. Men raadpleegt best op voorhand de voorwaarden van het recyclagepark. Indien leien in slechte staat zijn en kans bestaat op breken : Eenvoudige handeling opgeleid personeel , alle werknemer(s) moeten wel beschikken over een opleidingsattest eenvoudige handelingen 8u Zie ook link Zie <https://ovam.vlaanderen.be/wie-mag-wat->

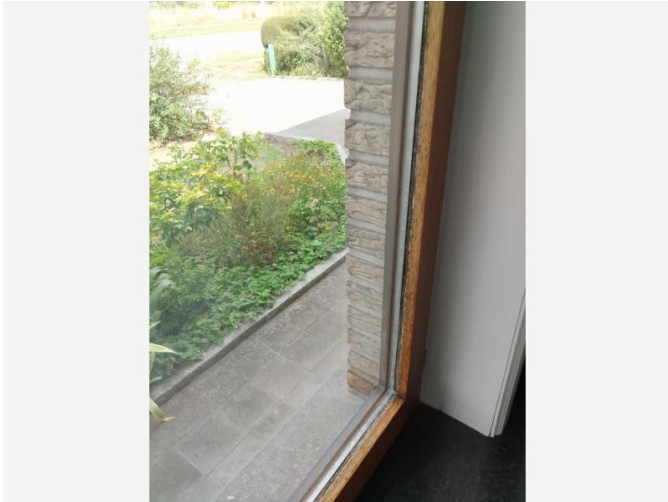
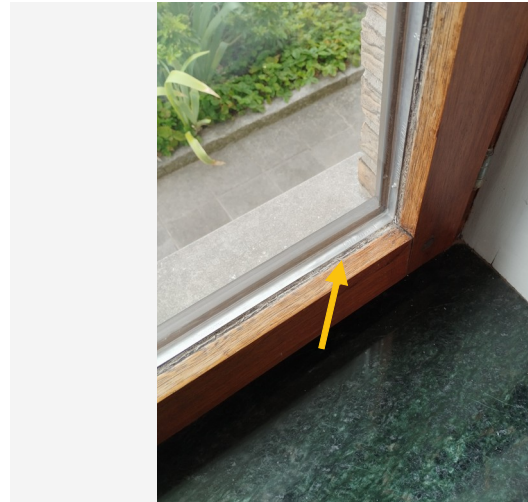
## Fiche 5: Kit kozijn-raam (met staalname) houten raam

Asbestmateriaal

Overzichtsfoto

Detailfoto

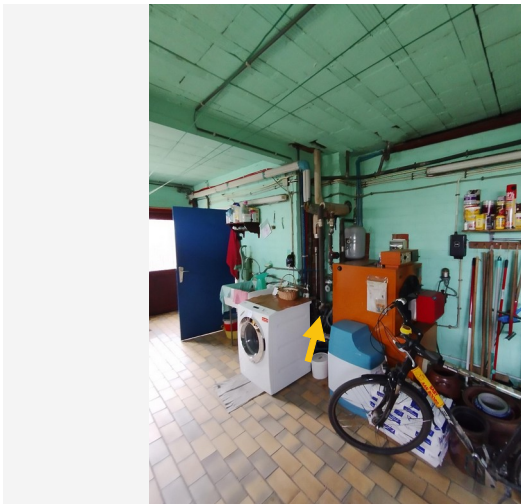
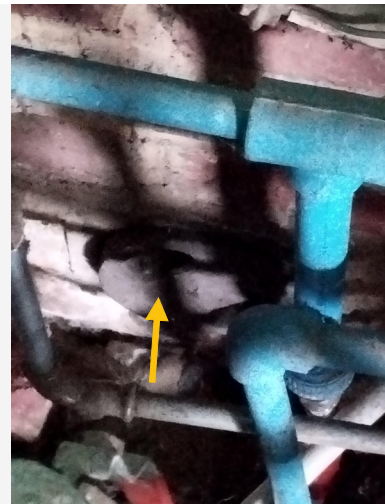
Overzichtsfoto

Detailfoto

- Eenvoudige handelingen: mag via doe-het-zelf of door werknemer(s) met opleidingsattest eenvoudige handelingen  
Roetluik opening (houder - kader) Standaard dragen van de nodige wegwerp beschermingsmiddelen FFP 3 masker , handschoenen en tyvec CAT III type 5-6 , afwasbaar schoeisel Extra bevochtigen van de roetluikkader , beitel rondom , boven en onder voorzichtig los zonder de kader te breken , verpakken in dubbel plastic folie , luchtdicht afsluiten en afvoeren als hechtgebonden afval. Voor hechtgebonden toepassingen: Bij verwijdering door doe-het-zelf moet men dit afval dubbel en luchtdicht verpakt aandienen bij het gemeentelijk recyclagepark. Men raadpleegt best op voorhand de voorwaarden van het recyclagepark. Zie ook link Zie <https://ovam.vlaanderen.be/wie-mag-wat-verwijderen>  
<https://ovam.vlaanderen.be/voorzorgsmaatregelen-bij-asbestverwijdering>  
<https://ovam.vlaanderen.be/asbestafval-afvoeren> Zie ook wetgevend kader (website van de OVAM en CODEX boek VI titel 3). <http://werk.belgie.be/sites/default/files/content/documents/Welzijn%20op%20het>

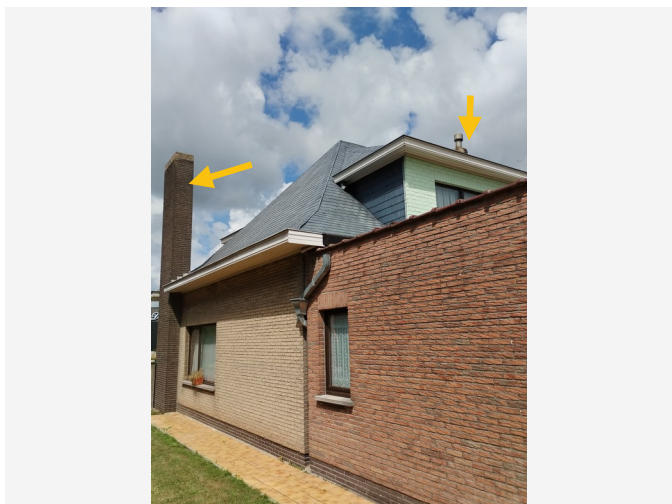
Situeringsfoto

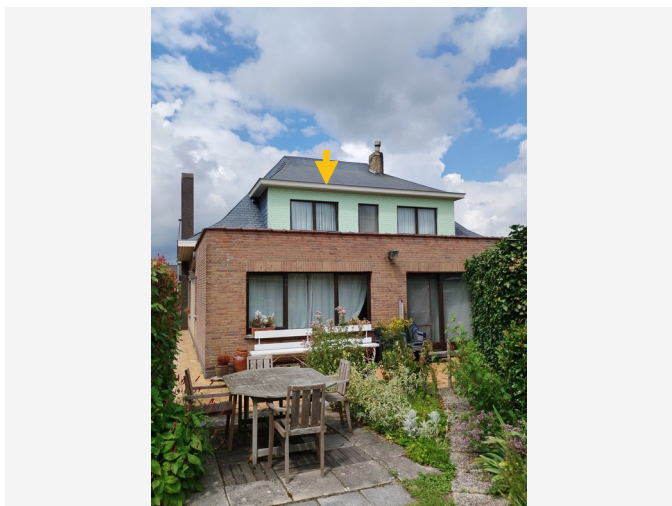
*Situeringsfoto*

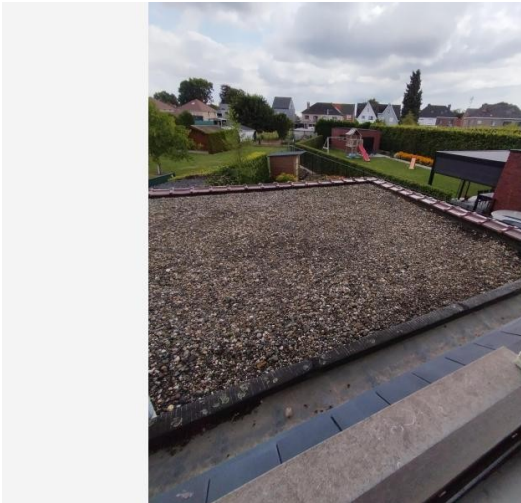
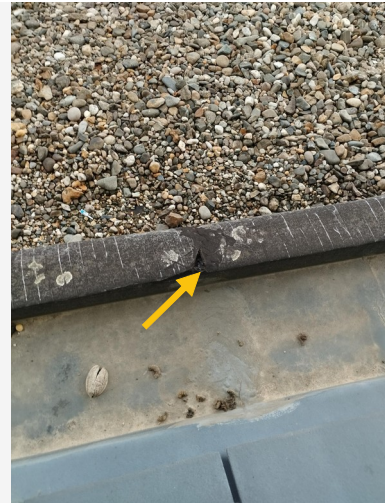
## Fiche 13: Roofing (met staalname)

Geen asbest

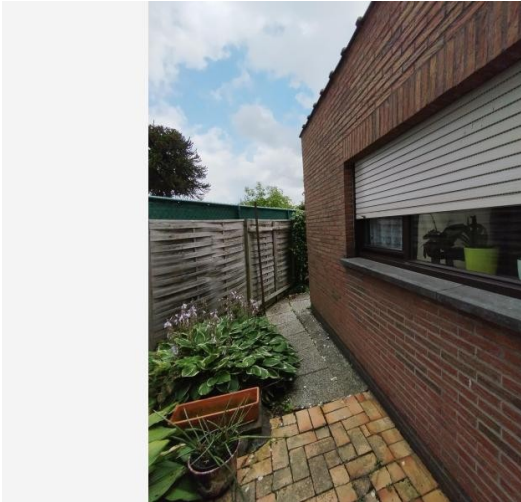
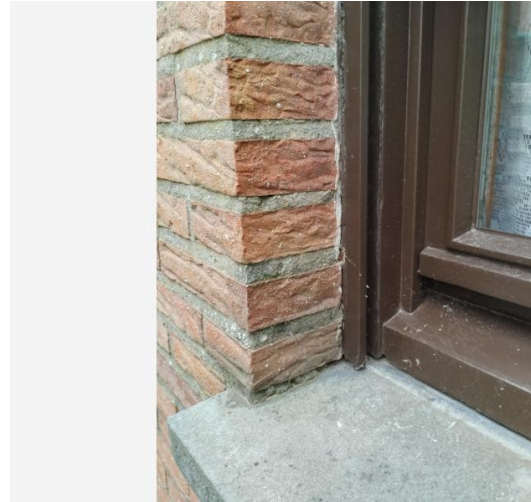
## Fiche 14: Kit kozijn-muur (met staalname) houten raam

Geen asbest

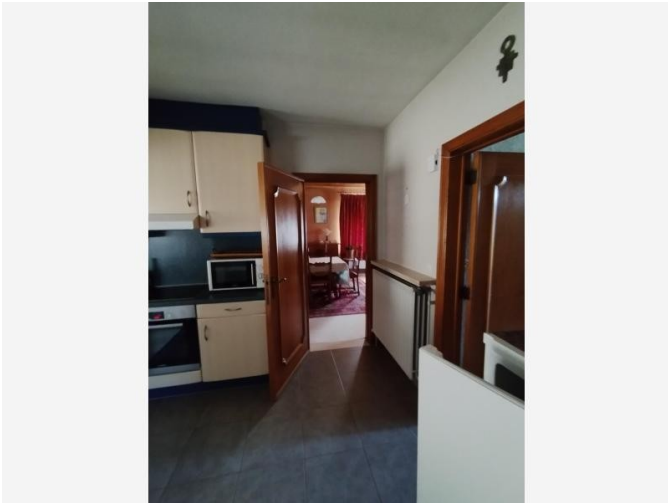
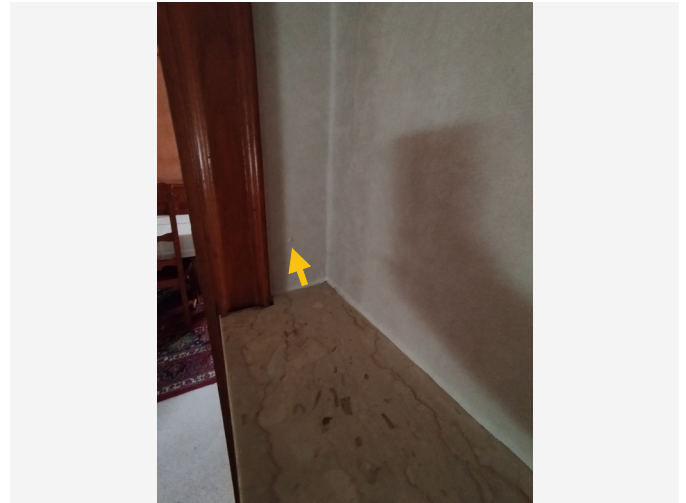
## Fiche 15: Muurpleister

Geen asbest

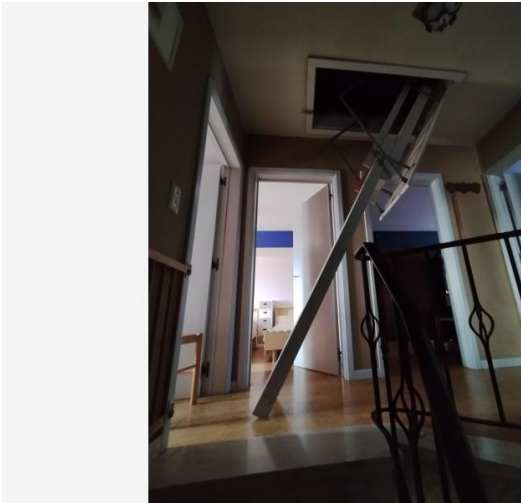
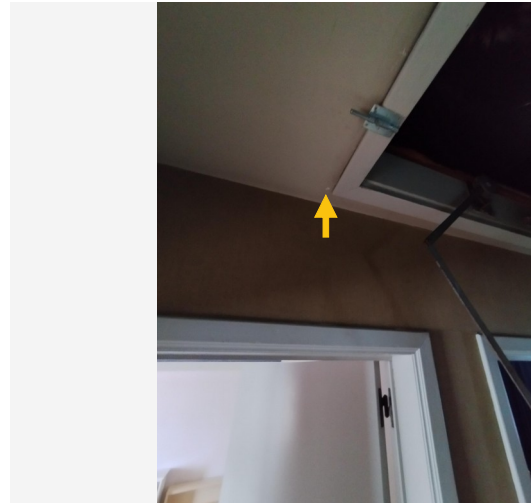
## Fiche 16: Plafondpleister

Geen asbest
