# Asbestinventarisat attest

Oosteeklo-Dorp 98, 9968 Assenede

Attestnummer : 20250806-000288.000

Uitgegeven op : 06.08.2025

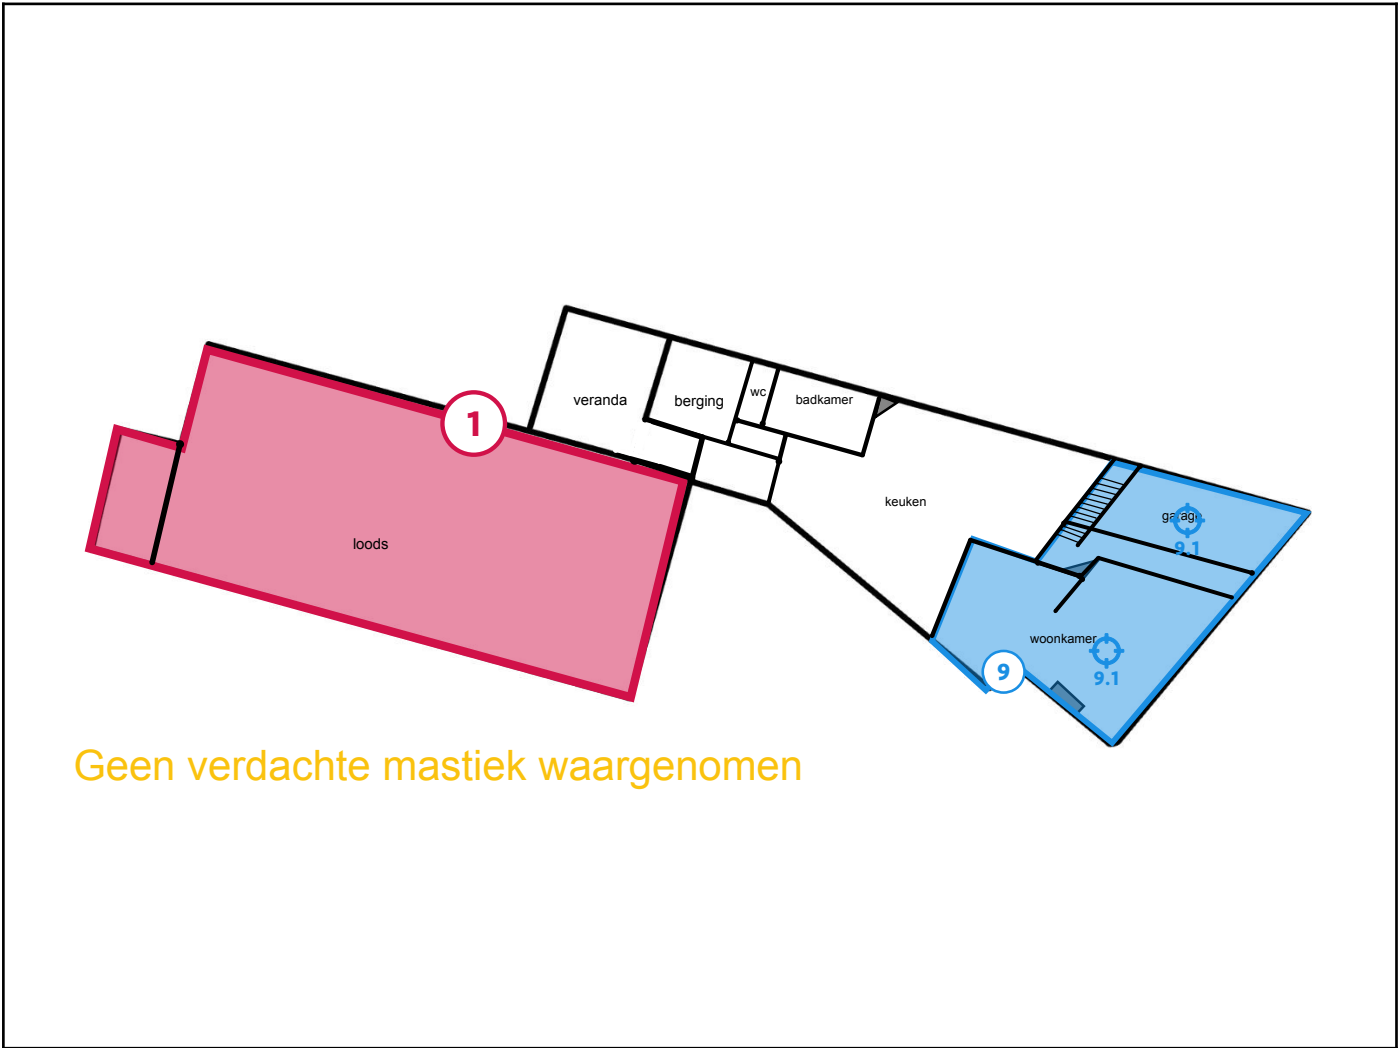
# Plan 1.1: Gelijkvloers

| Beschrijving | Type | Actie |
|---|---|---|
| 1. Dakbedekking loods met golfplaten uit asbestcement | Asbestmateriaal | Dringend verwijderen |

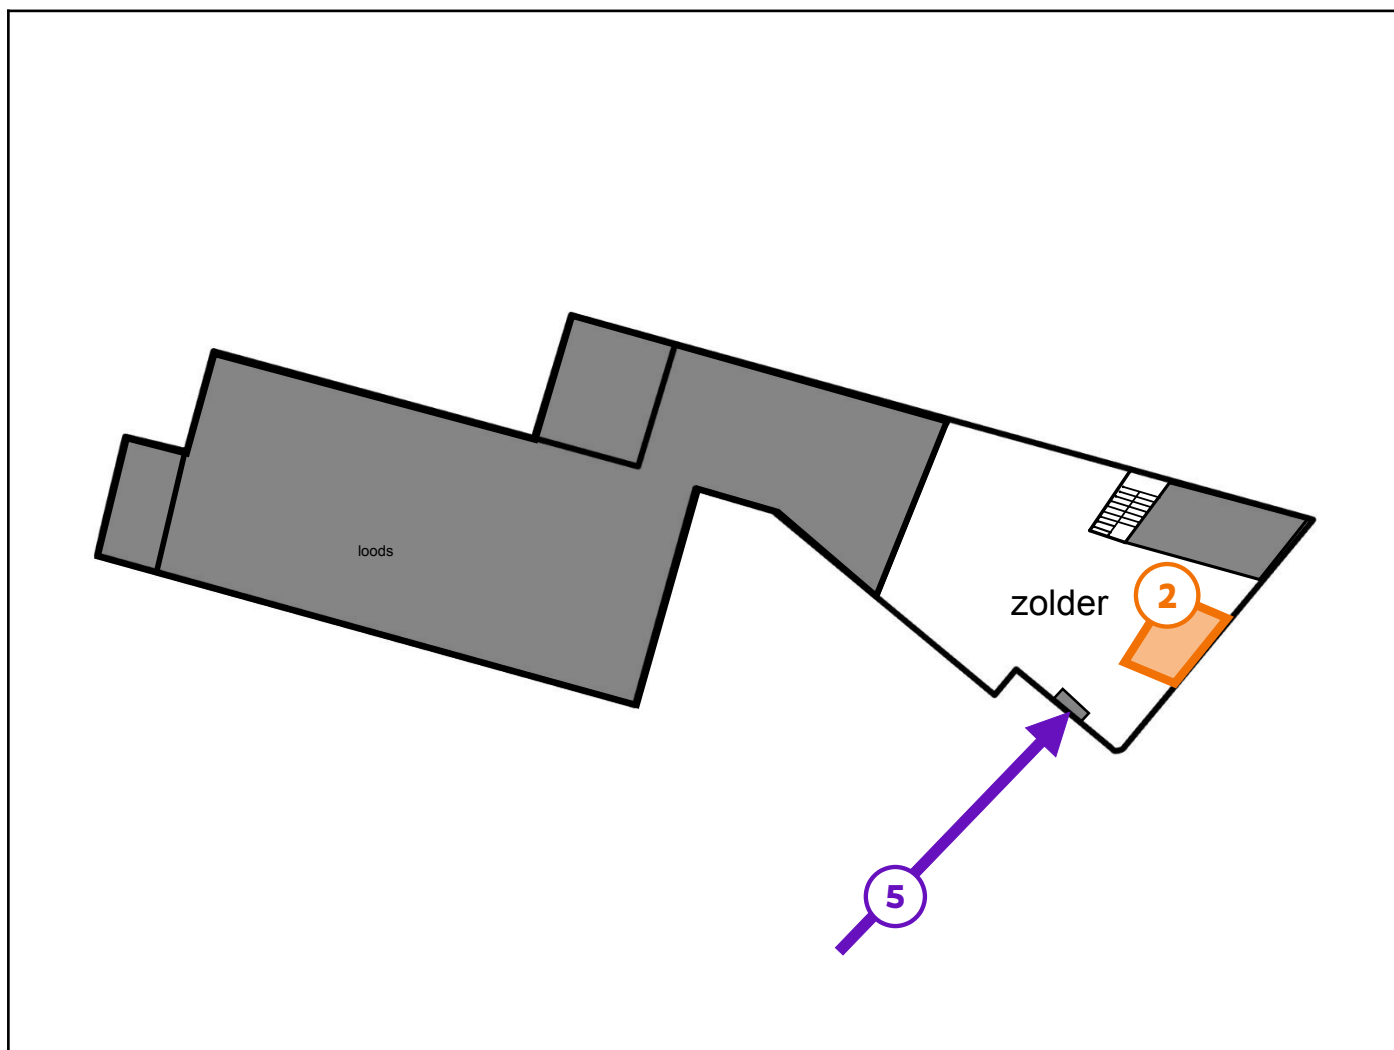
## Plan 1.4: Zolder

| Beschrijving | Type | Actie |
|---|---|---|
| 2. Onderdakplaat schuin dak | Asbestmateriaal | Maatregelen nemen |
| 5. Niet mogelijk om de binnen/bovenzijde van de schouw te controleren | Beperking | - |

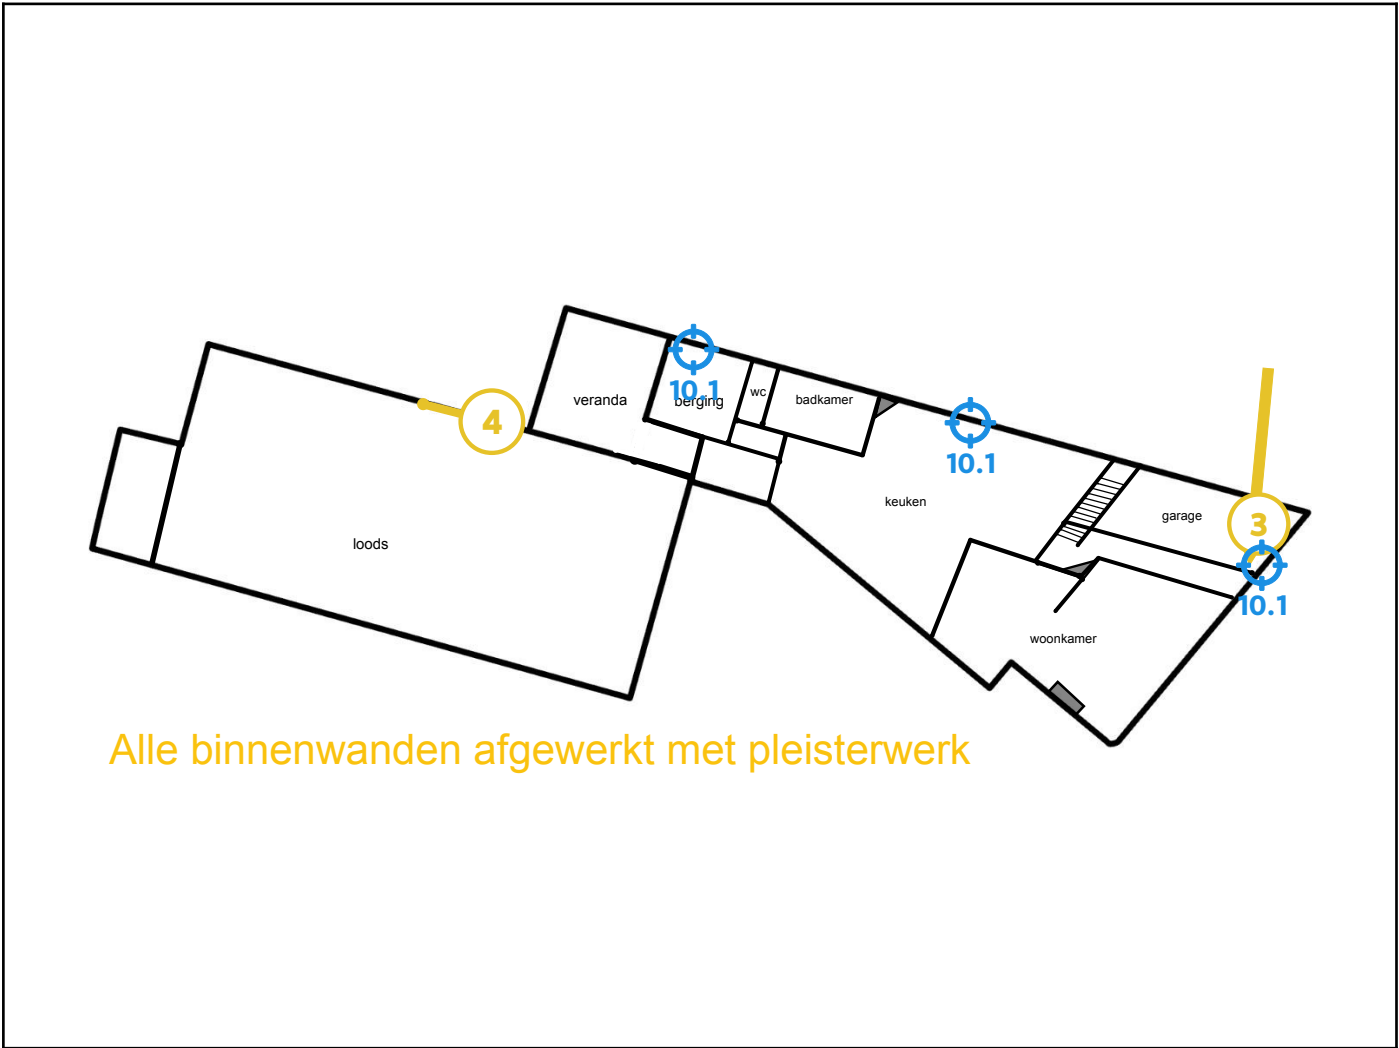
# Plan 1.5: Gelijkvloers kopie

| Beschrijving | Type | Actie |
|---|---|---|
| 3. Zekeringskasten met Bakeliet | Asbestmateriaal | Zorgvuldig beheren |
| 4. Vensterbanken binnenzijde in massal | Asbestmateriaal | Zorgvuldig beheren |

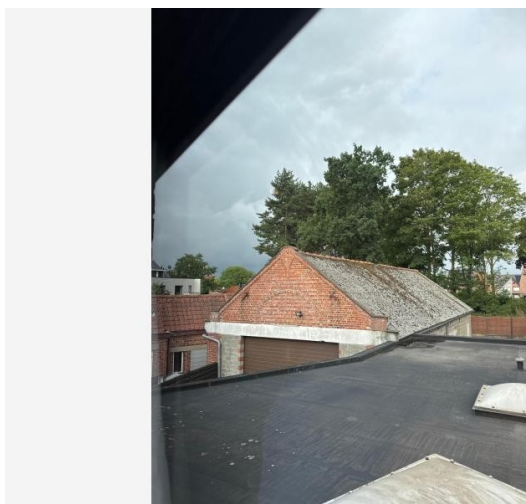
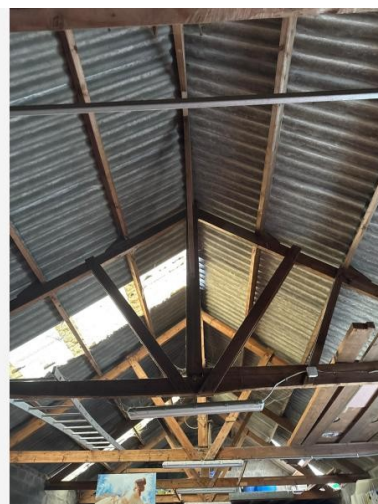
# Fiche 1: Dakbedekking loods met golfplaten uit asbestcement

**Dringend verwijderen**

| Eindbeoordeling materiaalrisico | Hoog materiaalrisico en/of hoge kans op vezelvrijgave |

| Asbestsoort (vezeltype) | Crocidoliet aanwezig |
| Toestand van het materiaal | Matig beschadigd, matig verweerd |

| Beschrijving | Dakbedekking loods met golfplaten uit asbestcement |

- Zorg voor een veilig beheer. Vermijd het beschadigen van het asbestmateriaal. Controleer de toestand jaarlijks op wijzigingen.
- Hemelwater dat afspoelt van asbestcement daken of gevels kan asbestdeeltjes bevatten. Gebruik het enkel voor gesloten circuits (bv. spoelen toiletten). Reinig na het vervangen van het dak of de gevel de dakgoten en regenwaterput of -ton om asbesthoudend sediment of slib te verwijderen
- Voer bijkomende staalname(s) uit.

- Eenvoudige handelingen: mag via doe-het-zelf of door werknemer(s) met opleidingsattest eenvoudige handelingen  
De golfplaten kunnen in één geheel verwijderd ingepakt en afgevoerd worden zonder het materiaal te beschadigen door platen voorzichtig los te schroeven. Voor deze toepassing is doe-het-zelf-verwijdering wettelijk toegelaten, zoals bepaald in het wettelijk kader van de codex Welzijn op het werk boek VI titel 3. Meer informatie over deze regelgeving vindt u op [www.asbestinfo.be](http://www.asbestinfo.be).

Bij verwijdering van de toepassing is het cruciaal dat dit op een zorgvuldige manier gebeurt om het risico op blootstelling aan asbestvezels te beperken. Zorg ervoor dat het materiaal voor en tijdens de verwijdering gefixeerd of bevochtigd wordt, zodat stofvorming wordt beperkt. Het is belangrijk dat het materiaal niet gebroken of beschadigd wordt, maar in geheel verwijderd wordt. Vermijd ook slepen of gooien van het materiaal.

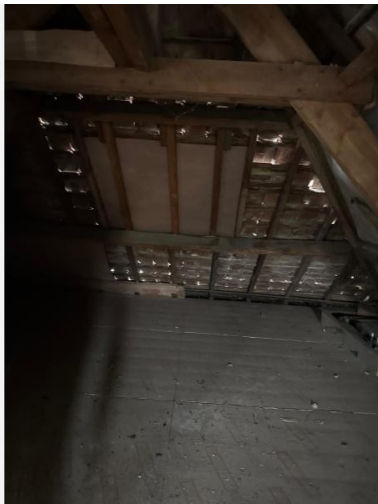
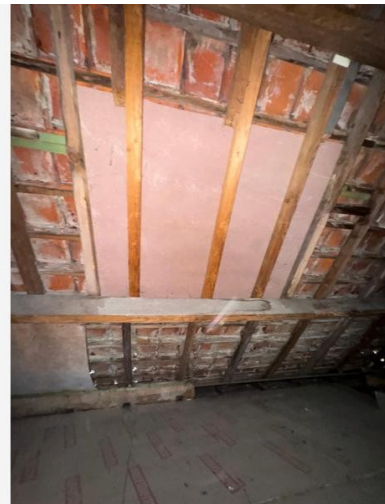
Maatregelen nemen

| Eindbeoordeling materiaalrisico | Verhoogd materiaalrisico en/of verhoogde kans op vezelvrijgave |

| Asbestsoort (vezeltype) | Crocidoliet aanwezig |
| Toestand van het materiaal | Licht beschadigd, licht verweerd. Intact calciumsilicaatmateriaal of categorie III 'gebondenheid' |

| Beschrijving | Onderdakplaat schuin dak |

- Zorg voor een veilig beheer en verwijder dit asbestmateriaal wanneer het bij werken eenvoudig bereikbaar wordt. Controleer de toestand jaarlijks op wijzigingen.
- Voer bijkomende staalname(s) uit.

- Eenvoudige handelingen: mag via doe-het-zelf of door werknemer(s) met opleidingsattest eenvoudige handelingen

De platen kunnen in één geheel verwijderd, ingepakt en afgevoerd worden zonder het materiaal te beschadigen door deze voorzichtig los te wrikken. Voor deze toepassing is doe-het-zelf-verwijdering wettelijk toegelaten, zoals bepaald in het

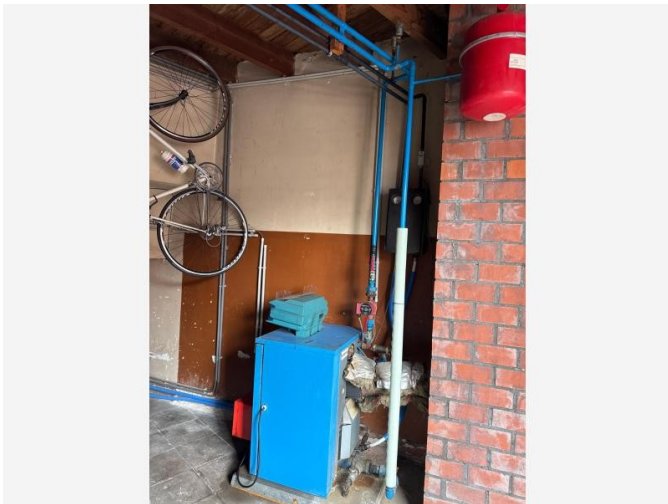
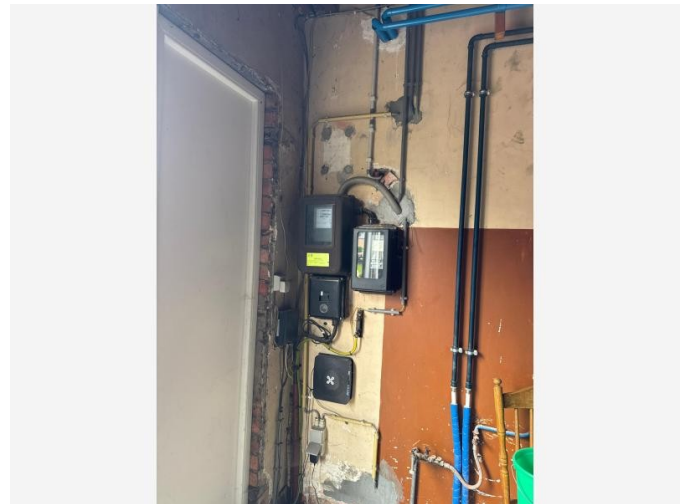
Zorgvuldig beheren

| Eindbeoordeling materiaalrisico | Zeer laag materiaalrisico en/of zeer lage kans op vezelvrijgave |

| Asbestsoort (vezeltype) | Alleen chrysotiel |
| Toestand van het materiaal | Onbeschadigd, niet verweerd |

| Beschrijving | Zekeringskasten met Bakeliet |

- Zorg voor een veilig beheer. Vermijd het beschadigen van het asbestmateriaal. Controleer de toestand jaarlijks op wijzigingen.
- Voer bijkomende staalname(s) uit.

- Eenvoudige handelingen: mag via doe-het-zelf of door werknemer(s) met opleidingsattest eenvoudige handelingen  
De zekeringskasten kunnen in één geheel verwijderd, ingepakt en afgevoerd worden zonder het materiaal te beschadigen door de zekeringskasten voorzichtig los te schroeven. Voor deze toepassing is doe-het-zelf-verwijdering wettelijk toegelaten, zoals bepaald in het wettelijk kader van de codex Welzijn op het werk boek VI titel 3. Meer informatie over deze regelgeving vindt u op [www.asbestinfo.be](http://www.asbestinfo.be).  
Bij verwijdering van de toepassing is het cruciaal dat dit op een zorgvuldige manier gebeurt om het risico op blootstelling aan asbestvezels te beperken. Zorg ervoor dat het materiaal voor en tijdens de verwijdering gefixeerd of bevochtigd wordt, zodat stofvorming wordt beperkt. Het is belangrijk dat het materiaal niet gebroken of beschadigd wordt, maar in geheel verwijderd wordt. Vermijd ook slepen of gooien van het

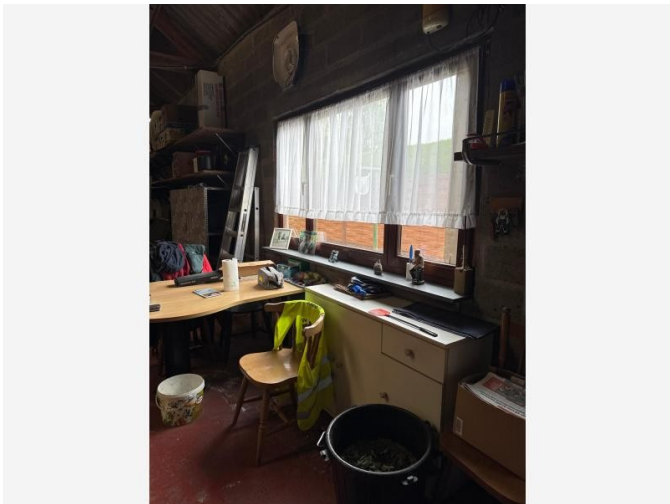
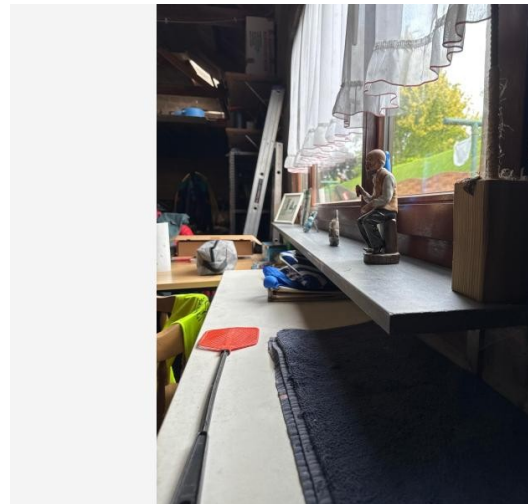
Zorgvuldig beheren

| Eindbeoordeling materiaalrisico | Laag materiaalrisico en/of verlaagde kans op vezelvrijgave |

| Asbestsoort (vezeltype) | Alleen chrysotiel |
| Toestand van het materiaal | Licht beschadigd, licht verweerd. Intact calciumsilicaatmateriaal of categorie III 'gebondenheid' |

| Beschrijving | Vensterbanken binnenzijde in massal |

- Zorg voor een veilig beheer. Vermijd het beschadigen van het asbestmateriaal. Controleer de toestand jaarlijks op wijzigingen.
- Voer bijkomende staalname(s) uit.

- Eenvoudige handelingen: mag via doe-het-zelf of door werknemer(s) met opleidingsattest eenvoudige handelingen  
De vensterbanken kunnen in één geheel verwijderd, ingepakt en afgevoerd worden zonder de vensterbanken te beschadigen door het omringende metselwerk los te kappen. Voor deze toepassing is doe-het-zelf-verwijdering wettelijk toegelaten, zoals bepaald in het wettelijk kader van de codex Welzijn op het werk boek VI titel 3. Meer informatie over deze regelgeving vindt u op [www.asbestinfo.be](http://www.asbestinfo.be).  
Bij verwijdering van de toepassing is het cruciaal dat dit op een zorgvuldige manier gebeurt om het risico op blootstelling aan asbestvezels te beperken. Zorg ervoor dat het materiaal voor en tijdens de verwijdering gefixeerd of bevochtigd wordt, zodat stofvorming wordt beperkt. Het is belangrijk dat het materiaal niet gebroken of beschadigd wordt, maar in geheel verwijderd wordt. Vermijd ook slepen of gooien van het

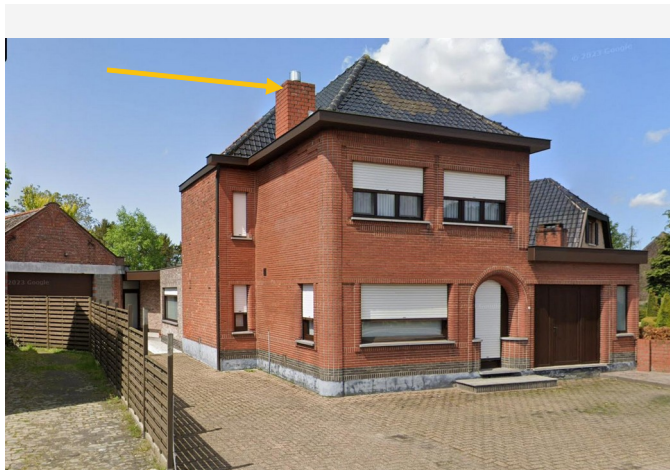
## Fiche 5: Niet mogelijk om de binnen/bovenzijde van de schouw te controleren

**Reden:** Het te onderzoeken materiaal situeert zich hoger dan 3,50 m te rekenen vanaf een veilige ondergrond

**Uitleg van de asbestdeskundige:** Het is niet mogelijk om de boven/binnenzijde van de schouw goed te inspecteren. Omdat de opening van de schouw hoger is dan 3,5 meter van een veilige ondergrond. De schouw kan enkel gecontroleerd worden met behulp van een stelling of hoogtewerker.

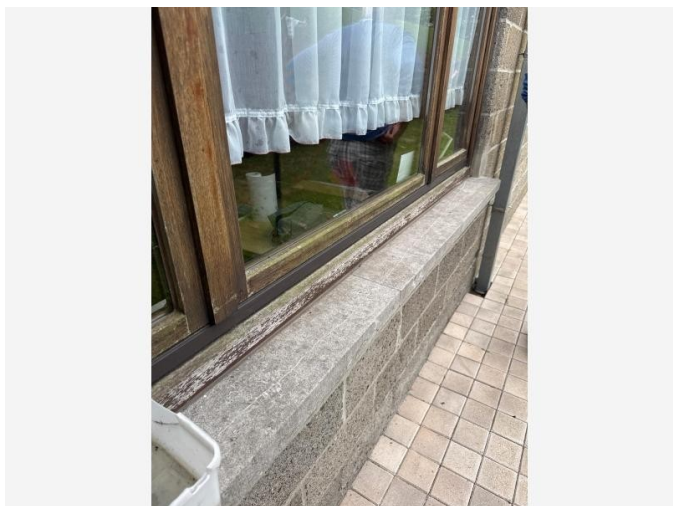
Er werd tijdens de inspectie geen verdachte mastiek waargenomen. De raamkaders zijn afgewerkt met rubbers of silicone.

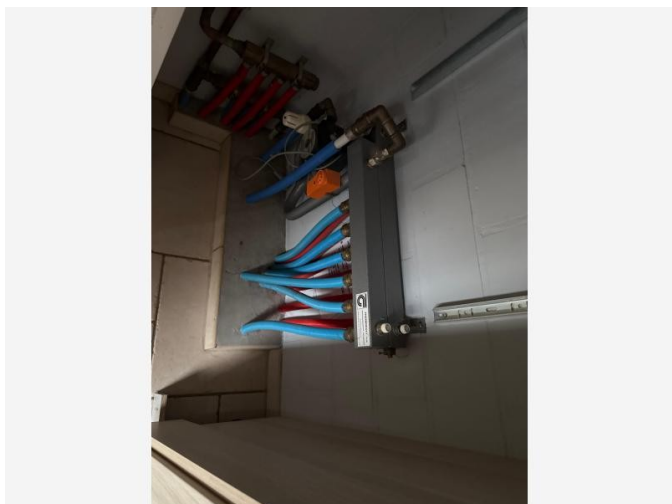
Er werden tijdens de inspectie geen verdachte doorvoeren waargenomen. De aanwezige doorvoeren zijn vervaardigd uit metaal, kunststof of andere niet verdachte materialen. Het is echter wel mogelijk dat er nog asbestverdachte doorvoeren aanwezig zijn achter de aanwezige afwerkingslagen dit enkel met destructief onderzoek kunnen waargenomen worden.

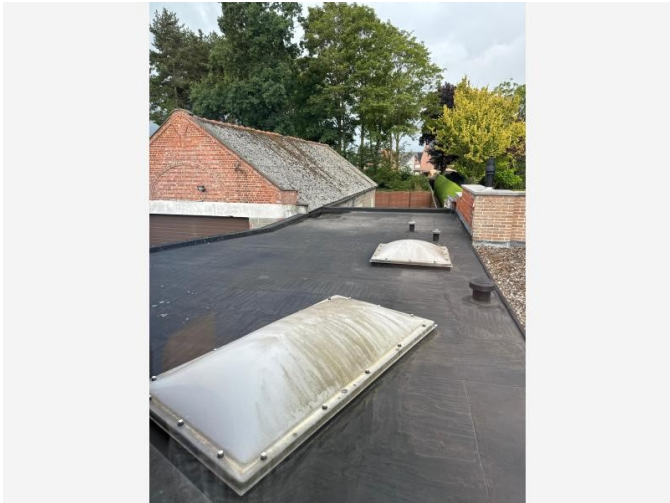
Het platte dak ter hoogte van de aanbouw en de garage zijn afgewerkt met EPDM. Er werd geen roofing waargenomen

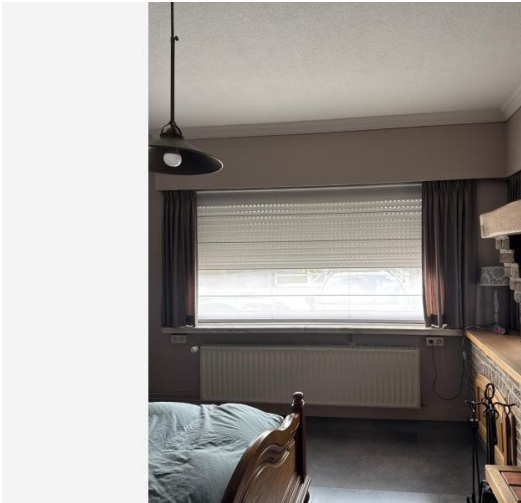
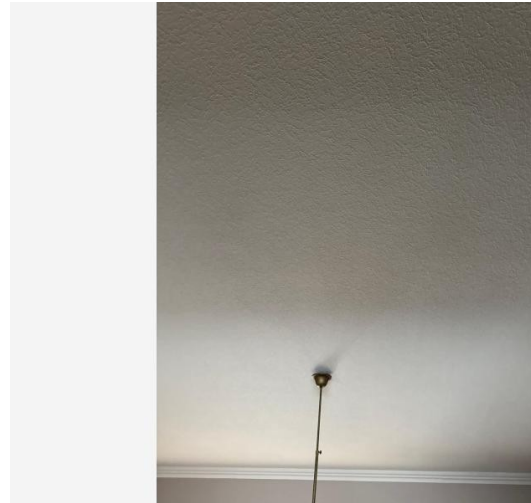
## Fiche 9: pleisterwerk plafonds

Geen asbest

| Opmerking | Ter hoogte van de aanbouw zijn alle plafonds afgewerkt met hout, kunststof of gipskartonplaten. |

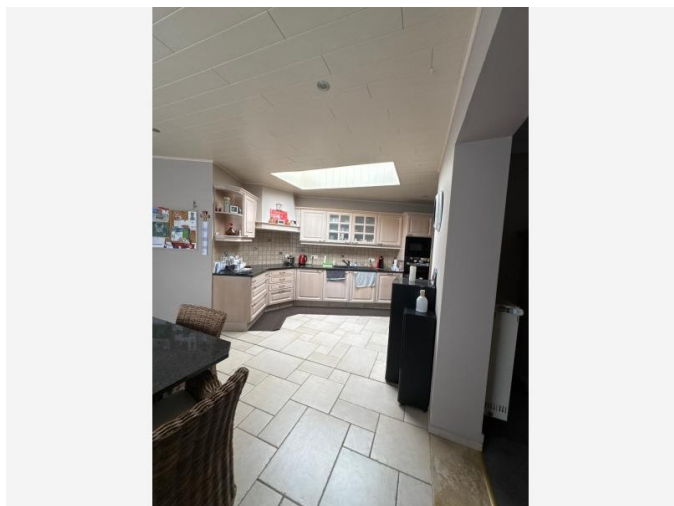
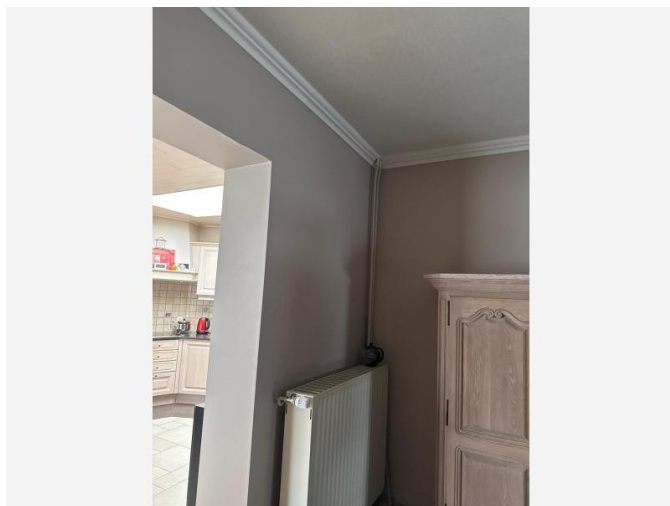
Geen asbest

| Beschrijving | Pleisterwerk binnenwanden |
