# Asbestinventarisatetest

Mezendreef 8, 3140 Keerbergen

Attestnummer : 20230515-000191.000

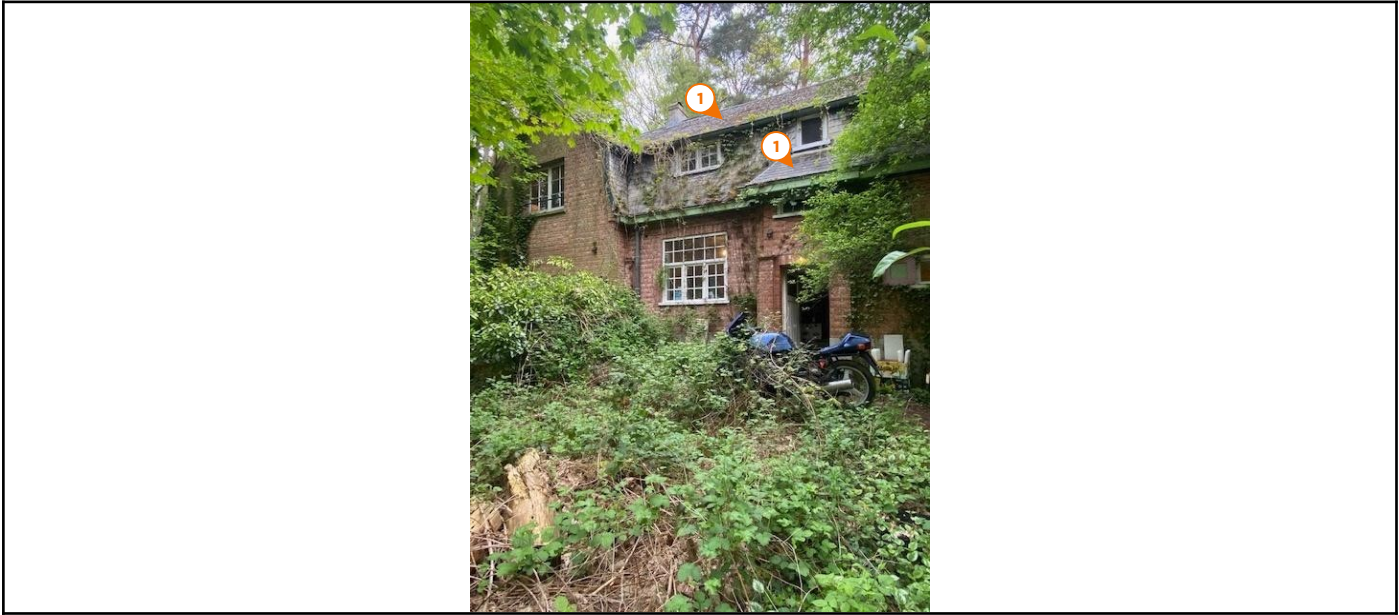
Plan 1.2: IMG\_3867

| Beschrijving | Type | Actie |
|---|---|---|
| 1. asbesthoudend dak Leien | Asbestmateriaal | Verwijderen |

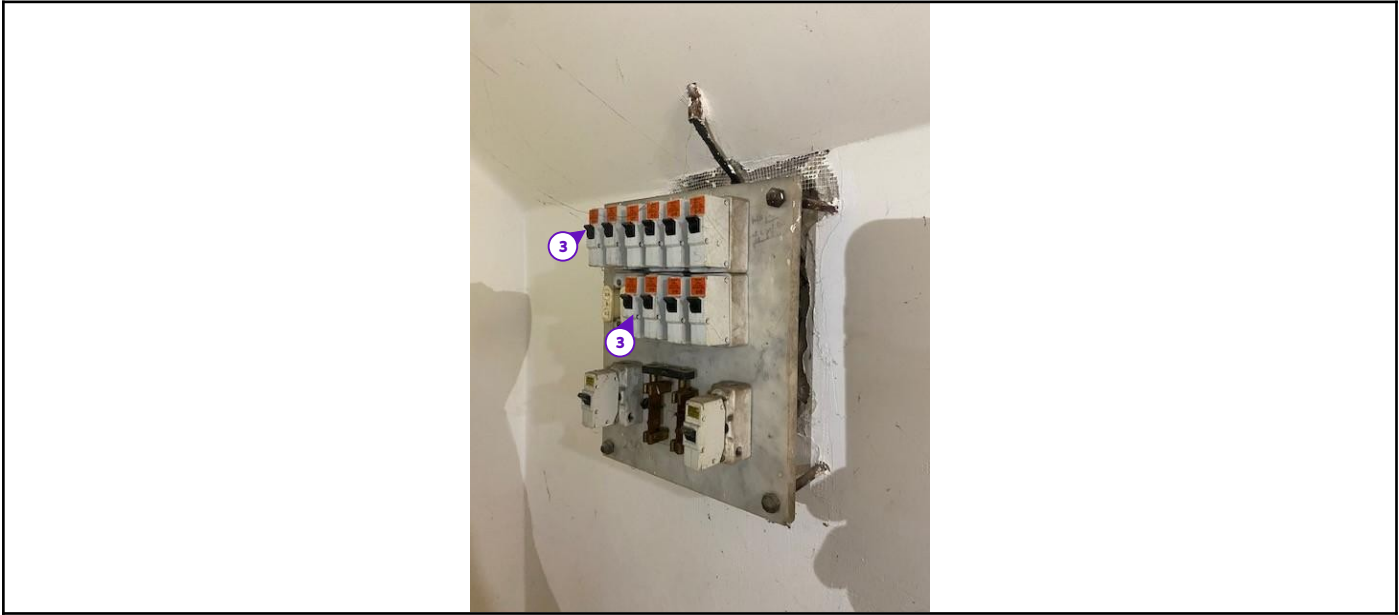
Plan 1.3: IMG\_3887

| Beschrijving | Type | Actie |
|---|---|---|
| 3. Mogelijke asbesthoudend schakelaars | Advies | - |

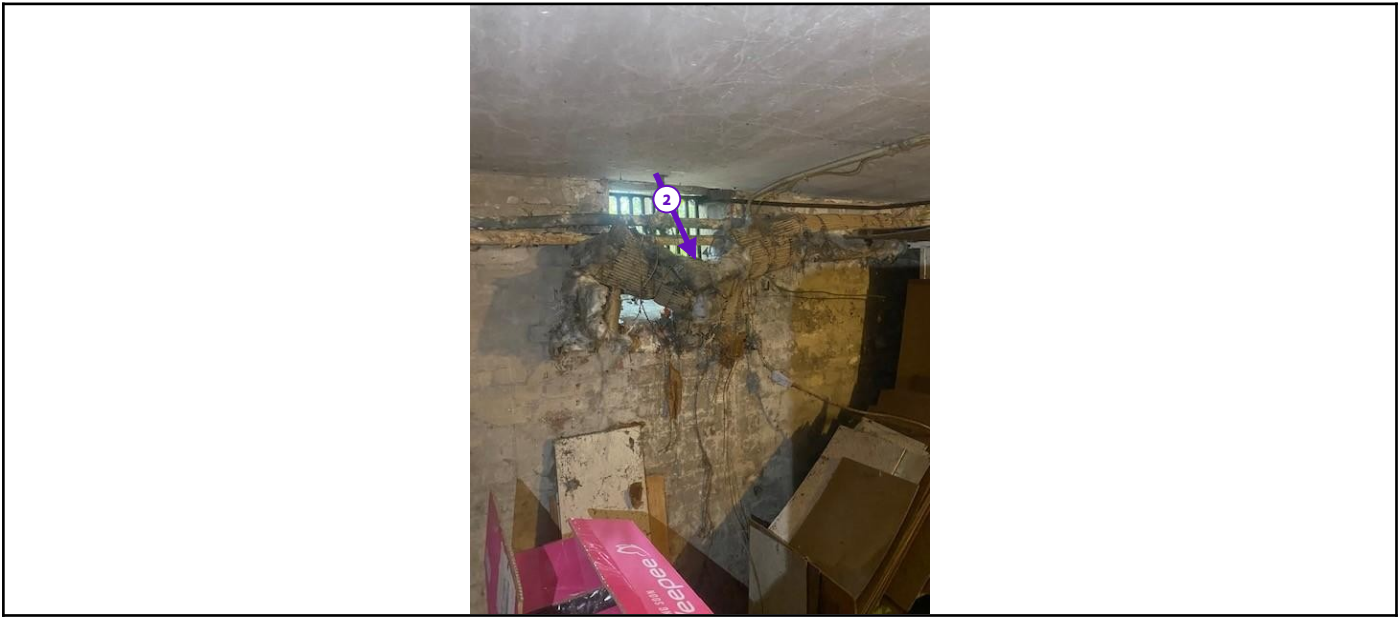
Plan 1.9: IMG\_3873

| Beschrijving | Type | Actie |
|---|---|---|
| 2. Leidingisolatie ( deels ) | Advies | - |

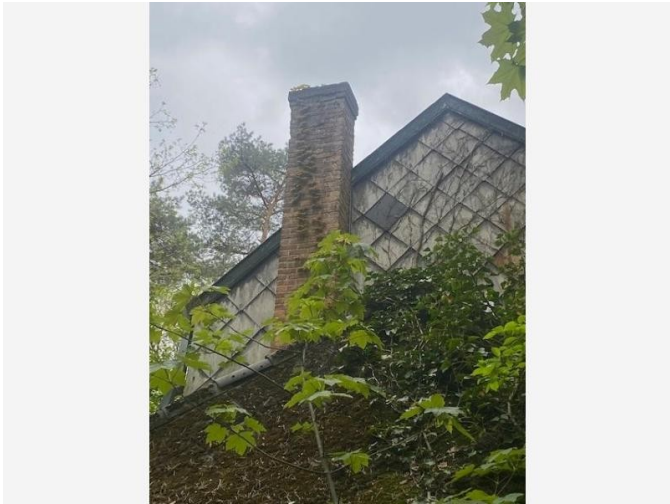
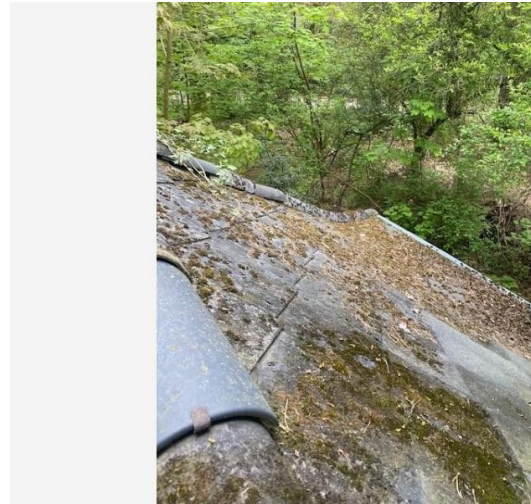
| Eindbeoordeling materiaalrisico | Verhoogd materiaalrisico en/of verhoogde kans op vezelvrijgave |

| Gebondenheid | Categorie 1: hechtgebonden in oorsprong |
| Asbestsoort (vezeltype) | Alleen chrysotiel |
| Asbestconcentratie | Laag (< 50%) |
| Afschermingsgraad van het gehele materiaal | Geheel of deels vrij aan de buitenlucht |
| Toestand van het materiaal | Matig beschadigd, matig verweerd |

| Beschrijving | asbesthoudend dak Leien |

| Asbestmateriaal | Dak- en gevelbekleding - Lei, shingle |
| Hoeveelheid (oppervlakte - aantal) | <ul style="list-style-type: none"> <li>• 106,00 m<sup>2</sup> - 1 stuk</li> </ul> |
| Opmerking | Asbesthoudend dak. |

Het asbestmateriaal valt onder de mijlpaal van 2034.

Verwijderen

- Zorg voor een veilig beheer. Vermijd het beschadigen van het asbestmateriaal. Controleer de toestand jaarlijks op wijzigingen.
- Zorg voor een veilig beheer en verwijder dit asbestmateriaal wanneer het bij werken eenvoudig bereikbaar wordt. Controleer de toestand jaarlijks op wijzigingen.
- Hemelwater dat afspoelt van asbestcement daken of gevels kan asbestdeeltjes bevatten. Gebruik het enkel voor gesloten circuits (bv. spoelen toiletten). Reinig na het vervangen van het dak of de gevel de dakgoten en regenwaterput of -ton om asbesthoudend sediment of slib te verwijderen

- Eenvoudige handelingen: enkel door erkend asbestverwijderaar  
Laat het asbest professioneel verwijderen: Vertrouw de verwijdering van verweerd asbest toe aan de professionals. Ze zullen de juiste technieken en methoden gebruiken om het asbest veilig te verwijderen en te verwerken volgens de geldende voorschriften.

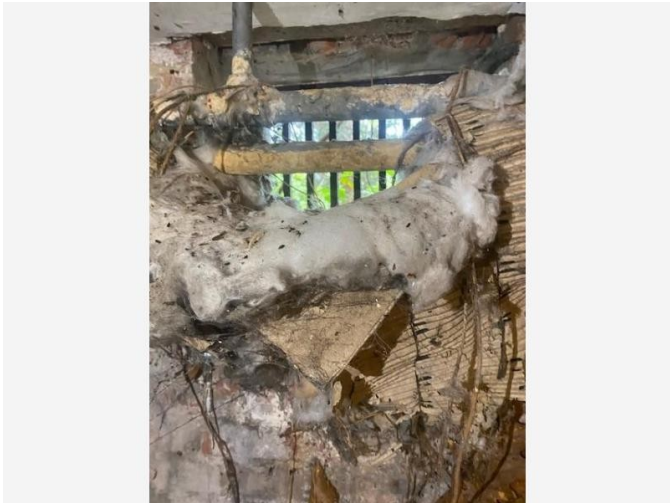
Niet asbestverdacht.

Geen toepassing van asbestgerelateerde materialen aanwezig.

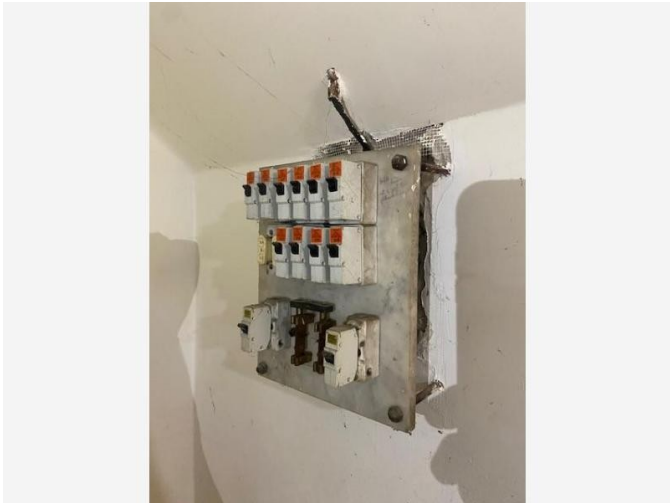
De schakelaars van deze elektriciteitskast kunnen asbest bevatten.  
Mogelijkheid op de aanwezigheid van bakeliet.

| (Asbest)materiaal | Klein Plaatje/Bakeliet |

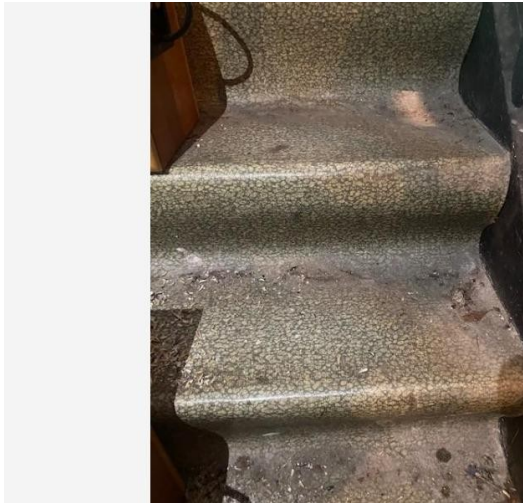
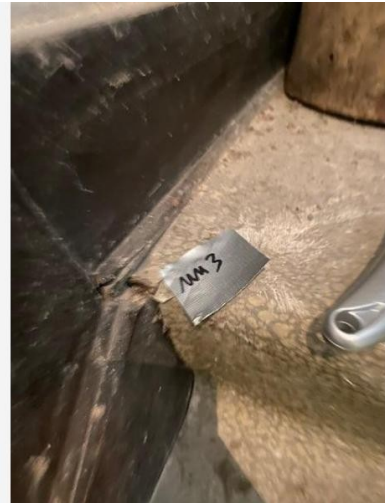
## Fiche 4: puntstaal vloerbedekking trap

Geen asbest

| # | Type | Referentie | Resultaat |
|---|---|---|---|
| 4.1 | Puntmonster | LB.2090523014103 | Geen asbest |

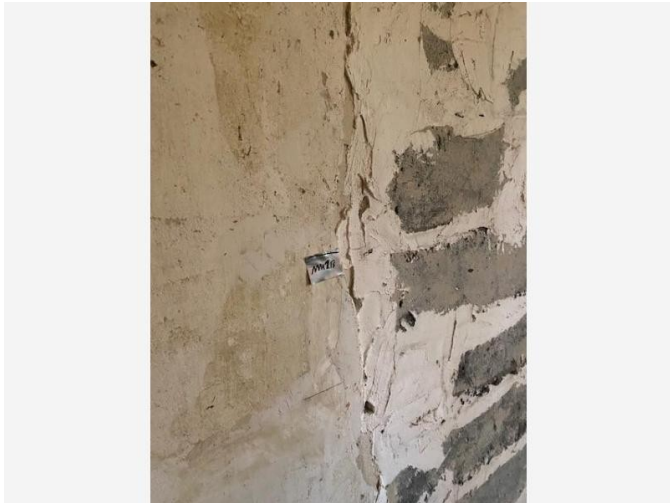
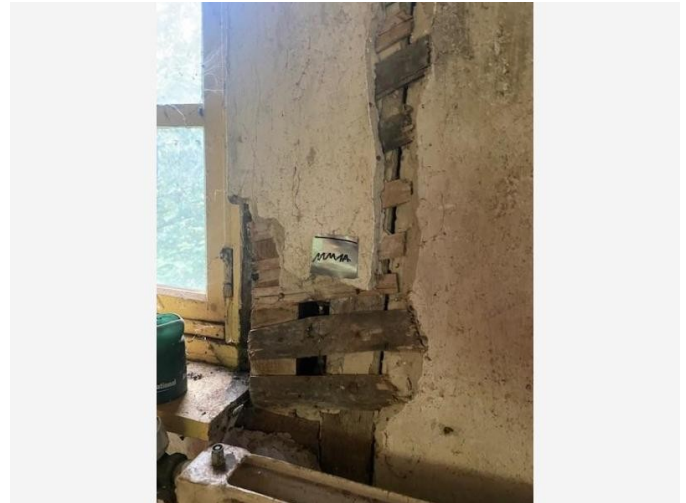
Geen asbest

| # | Type | Referentie | Resultaat |
|---|---|---|---|
| 5.1 | Mengmonster | LB.2.090523014103 | Geen asbest |

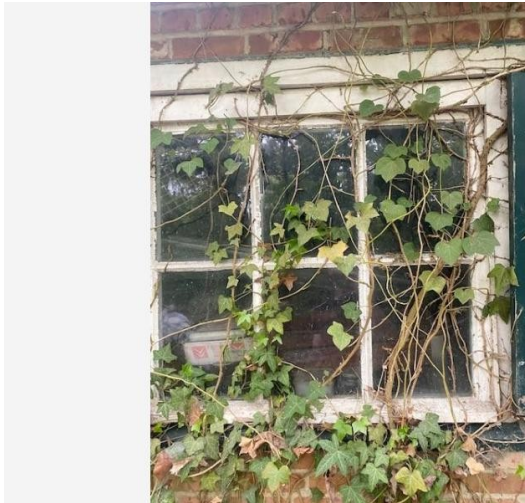
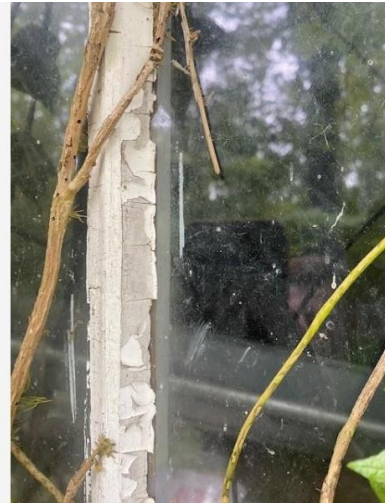
## Fiche 6: Puntstaal raamkit

Geen asbest

| # | Type | Referentie | Resultaat |
|---|---|---|---|
| 6.1 | Puntmonster | LB2.090523.014103 | Geen asbest |

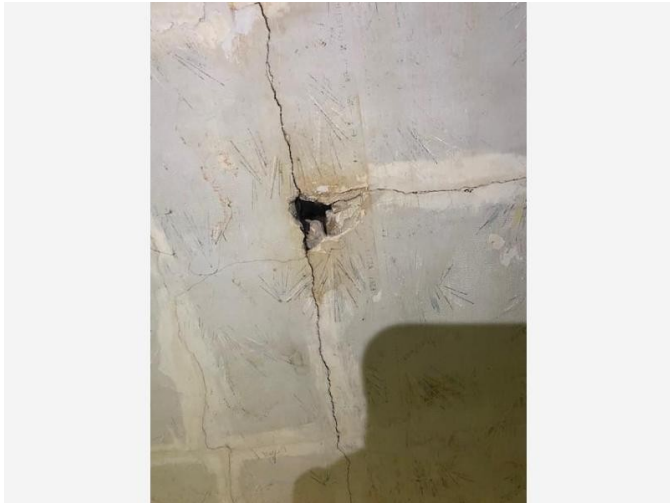
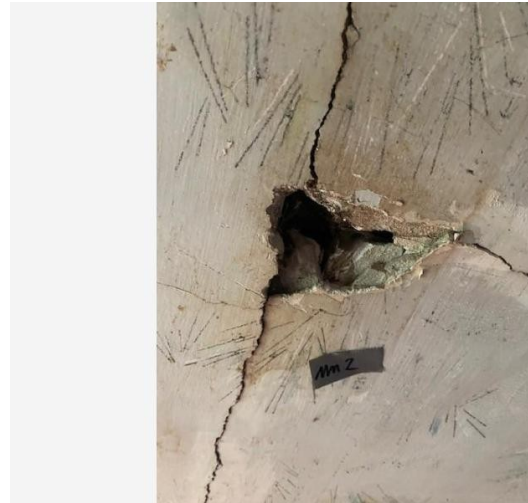
Geen asbest

| # | Type | Referentie | Resultaat |
|---|---|---|---|
| 7.1 | Puntmonster | LB.2.090523.014103 | Geen asbest |
