# Asbestinventarisatetest

Stationsstraat 42/9, 3680 Maaseik

Attestnummer : **20250702-000184.000**

Uitgegeven op : **02.07.2025**

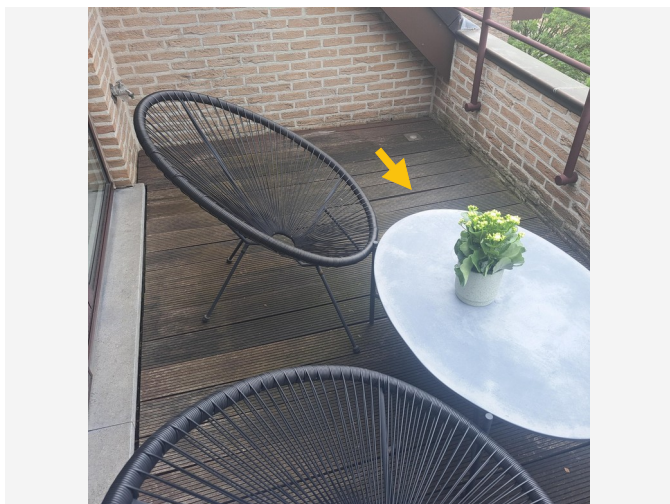
Het plat dak is afgewerkt met EPDM, een materiaal dat niet asbestverdacht is. Er is echter geen zicht op eventuele oudere dakbedekkingen die zich daaronder kunnen bevinden. Het detecteren hiervan valt onder destructief onderzoek, wat niet vereist is voor het opstellen van een attest.

Wees wel attent: indien werkzaamheden aan de onderste lagen of renovaties aan het dak worden uitgevoerd, bestaat de mogelijkheid dat er nog asbestverdachte onderlagen aanwezig zijn, zeker als de constructie werd opgetrokken vÃ³r 2001. Bij renovaties is het altijd aan te raden om een asbestdeskundige in te schakelen voor een destructief onderzoek van de betreffende ruimte of ruimtes.

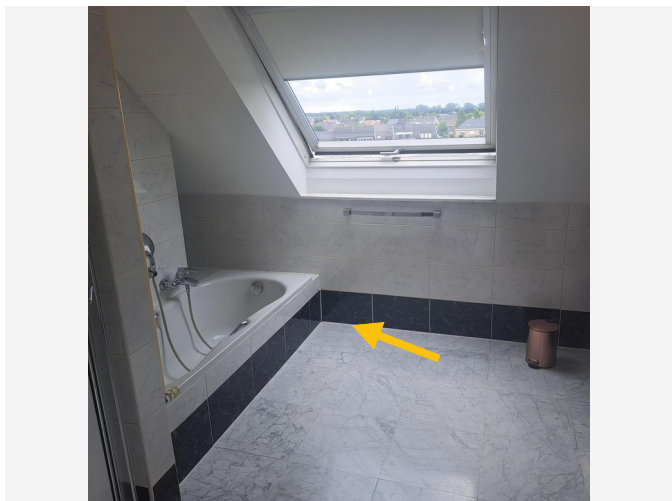
## Fiche 2: eventuele tegellijm achter wandtegels badkamer en wc

het zou kunnen dat er achter de wandtegels asbesthoudende tegellijm zit

dit echter niet visueel vast te stellen tijdens de inspectie

staalname was niet mogelijk

als later bij verwijdering blijkt dat ze niet in de mortel geplaatst zijn maar in tegellijm adviseren we om eerst een staalname te laten afnemen

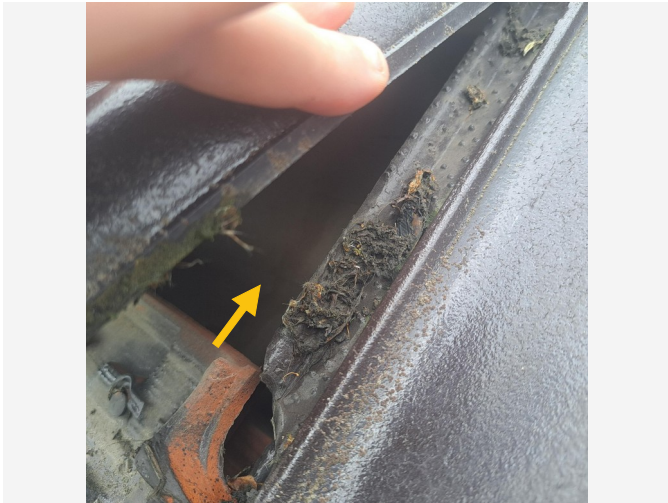
Tijdens het onderzoek en de controle van het onderdak hebben we vastgesteld dat het uit een niet-asbestverdacht doek/zeil bestaat.

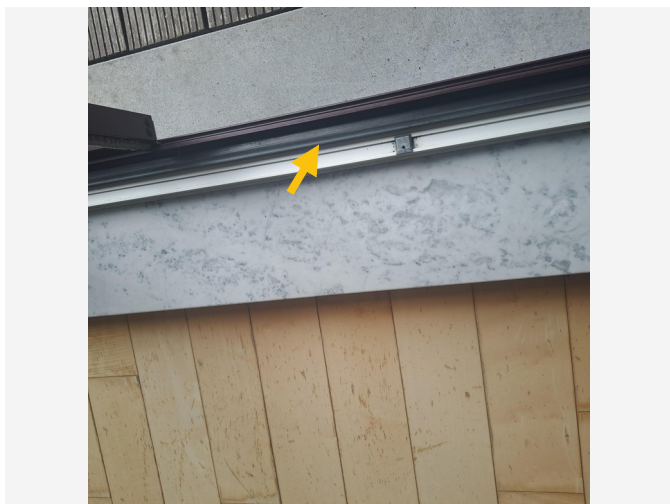
de kit is elastisch en indrukbaar wat aangeeft dat er weekmakers inzitten en geen asbestvezels anders was deze keihard geweest

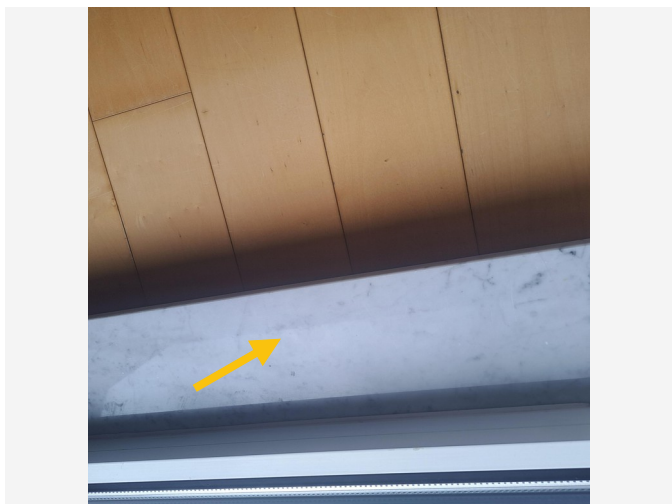
de raamtabletten zijn hier niet van asbestverdacht imitatiemarmer of massal maar van natuursteen  
dit te zien aan de blinkende structuur op het breukvlak

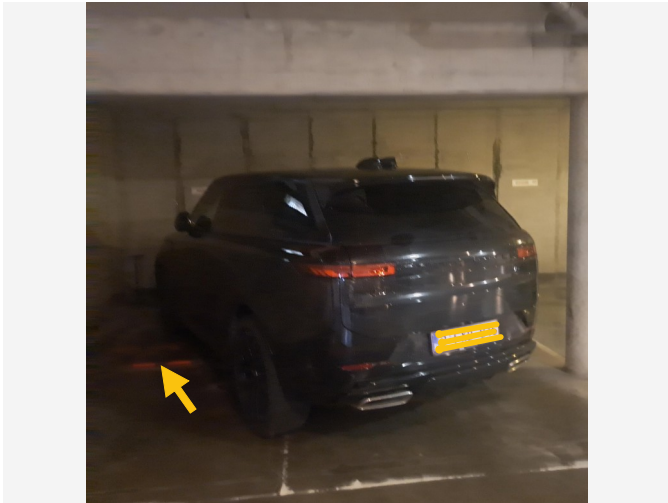
in de kelderberging en garage is niets asbestverdachts vast te stellen

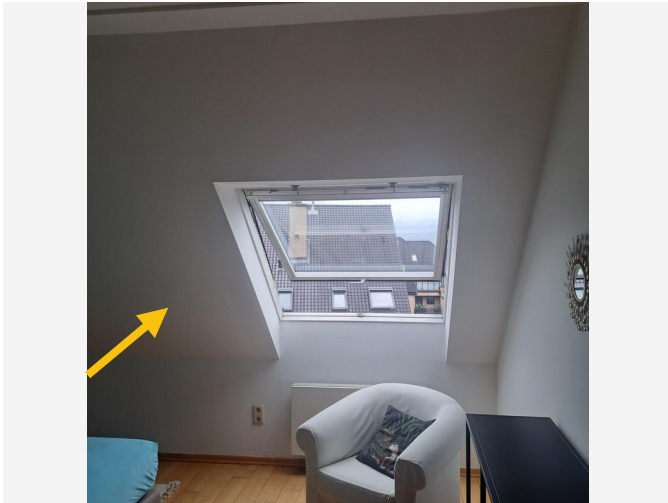
de plafonds zijn van gipskartonplaten en zijn niet asbestverdacht

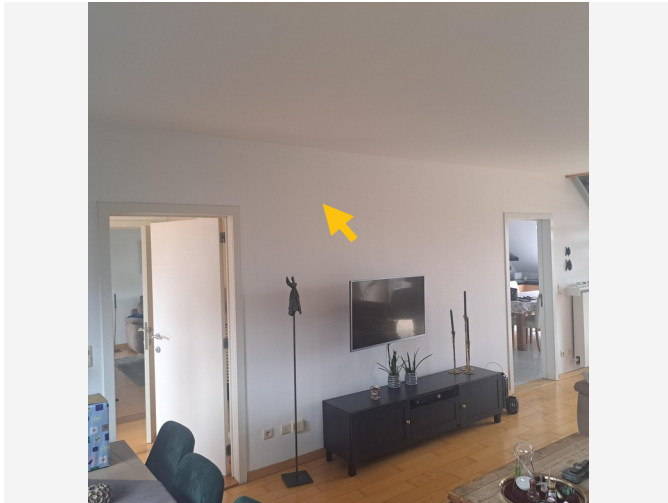
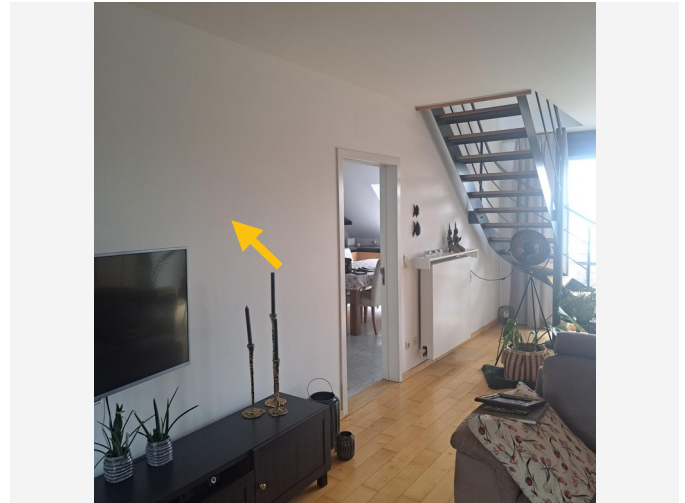
## Fiche 8: pleister wanden

Geen asbest

| # | Type | Referentie | Resultaat |
|---|---|---|---|
| 8.1 | Mengmonster | b821 | Geen asbest |

| Opmerking | alle wanden zijn gepleisterd behalve deze van de kelder |
