# Asbestinventarisatetest

Oudestraat 18A, 3960 Bree

Attestnummer : **20250719-000045.000**

Uitgegeven op : **19.07.2025**

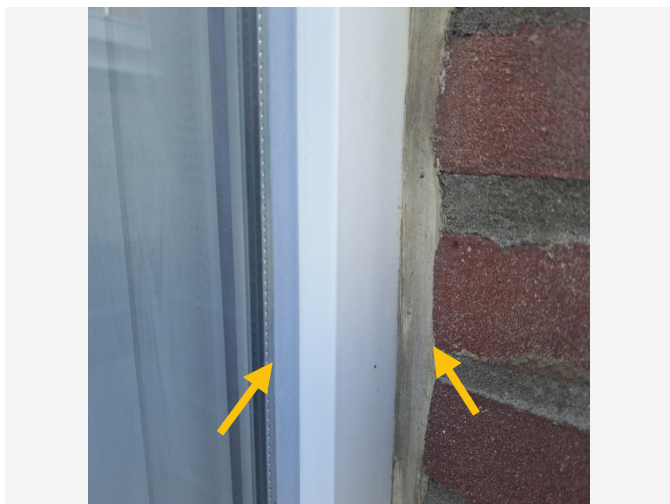
de kit is elastisch en indrukbaar wat aangeeft dat er weekmakers inzitten en geen asbestvezels anders was deze keihard geweest

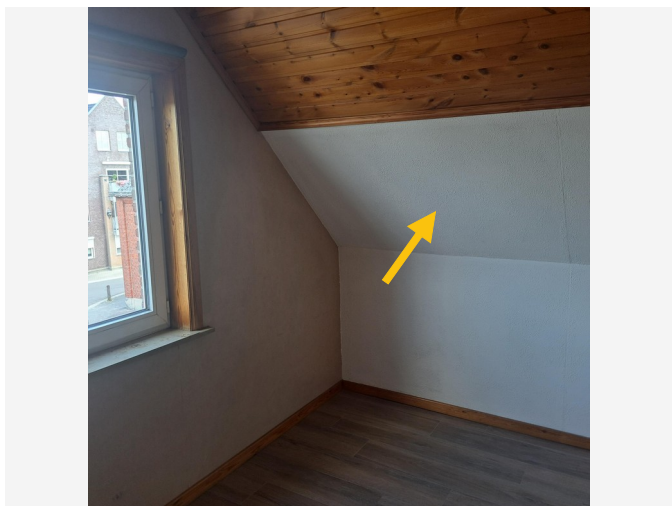
de plafonds zijn van gipskartonplaten en hout zijn niet asbestverdacht

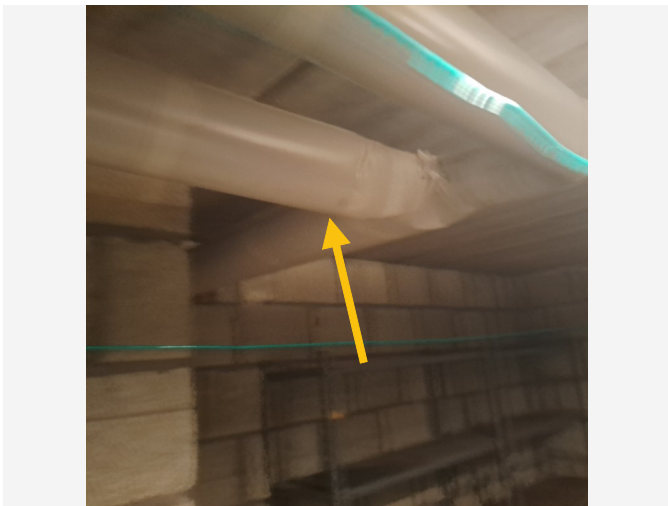
in de kelderberging is niets asbestverdachts vast te stellen  
de leidingisolatie is niet asbestverdacht

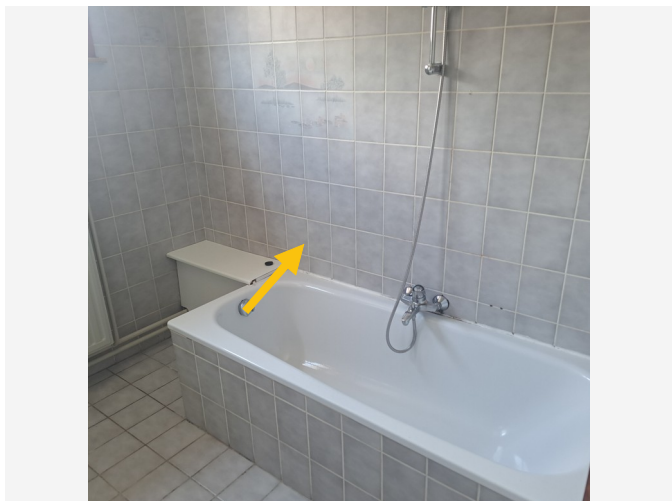
## Fiche 4: eventuele tegellijm achter wandtegels badkamer en waspl.

het zou kunnen dat er achter de wandtegels asbesthoudende tegellijm zit

dit echter niet visueel vast te stellen tijdens de inspectie

staalname was niet mogelijk

als later bij verwijdering blijkt dat ze niet in de mortel geplaatst zijn maar in tegellijm adviseren we om eerst een staalname te laten afnemen

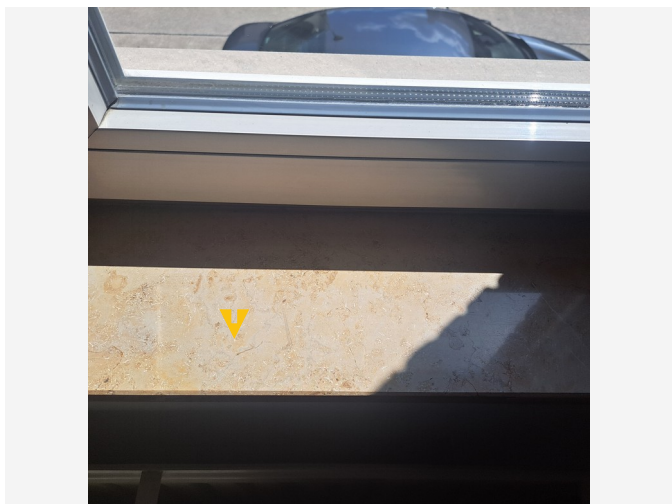
de raamtabletten zijn hier niet van asbestverdacht imitatiemarmer of massal maar van natuursteen  
dit te zien aan de blinkende structuur op het breukvlak

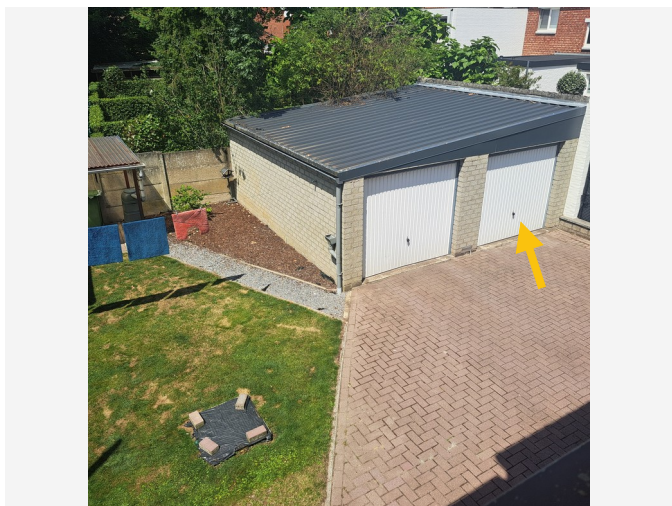
## Fiche 6: garage

in de garage is niets asbestverdachts vast te stellen

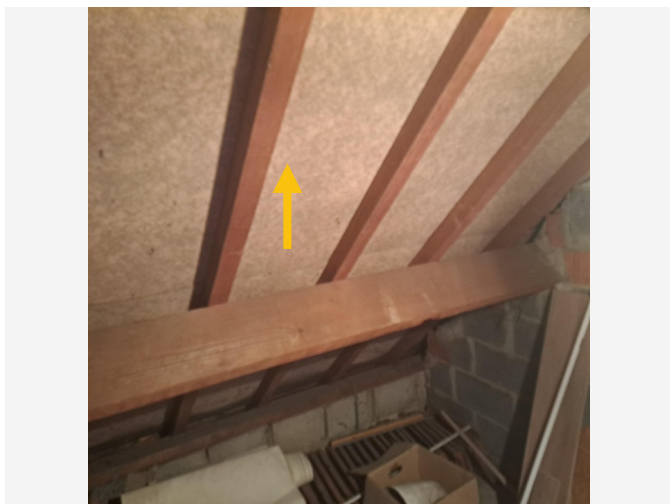
het onderdak behoort tot de gemene delen maar is toch getest via staalname  
monsternr b982 positief  
het onderdak is asbesthoudend

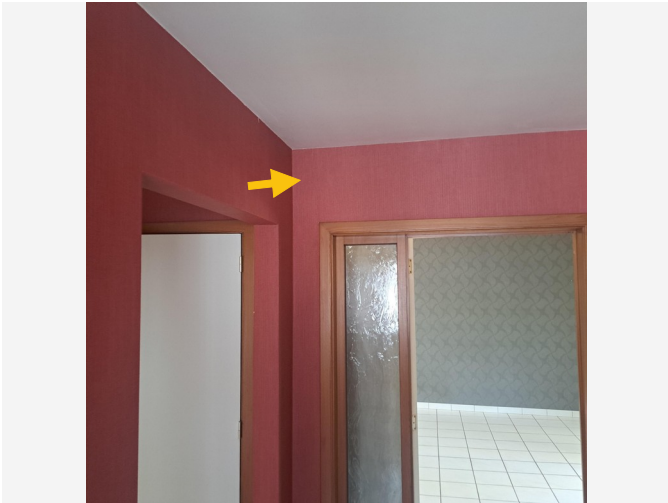
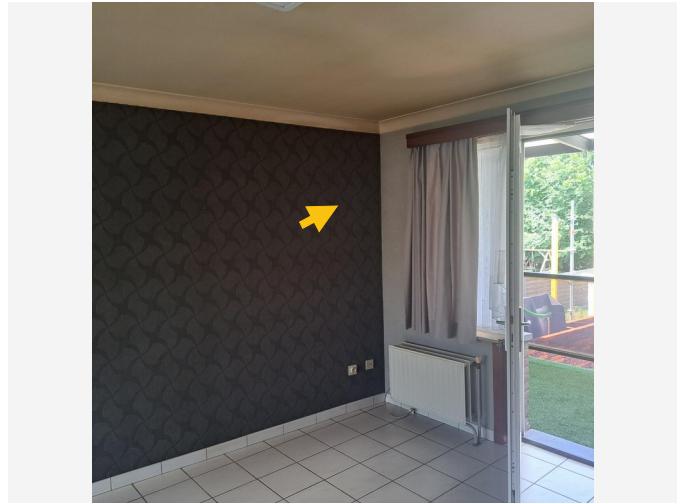
## Fiche 8: pleister wanden

Geen asbest

| # | Type | Referentie | Resultaat |
|---|---|---|---|
| 8.1 | Mengmonster | b981 | Geen asbest |
