Asbestinventarisatetest

Fr. Robbrechtsstraat 23, 1780 Wemmel

Attestnummer : 20250817-000069.000

Uitgegeven op : 17.08.2025

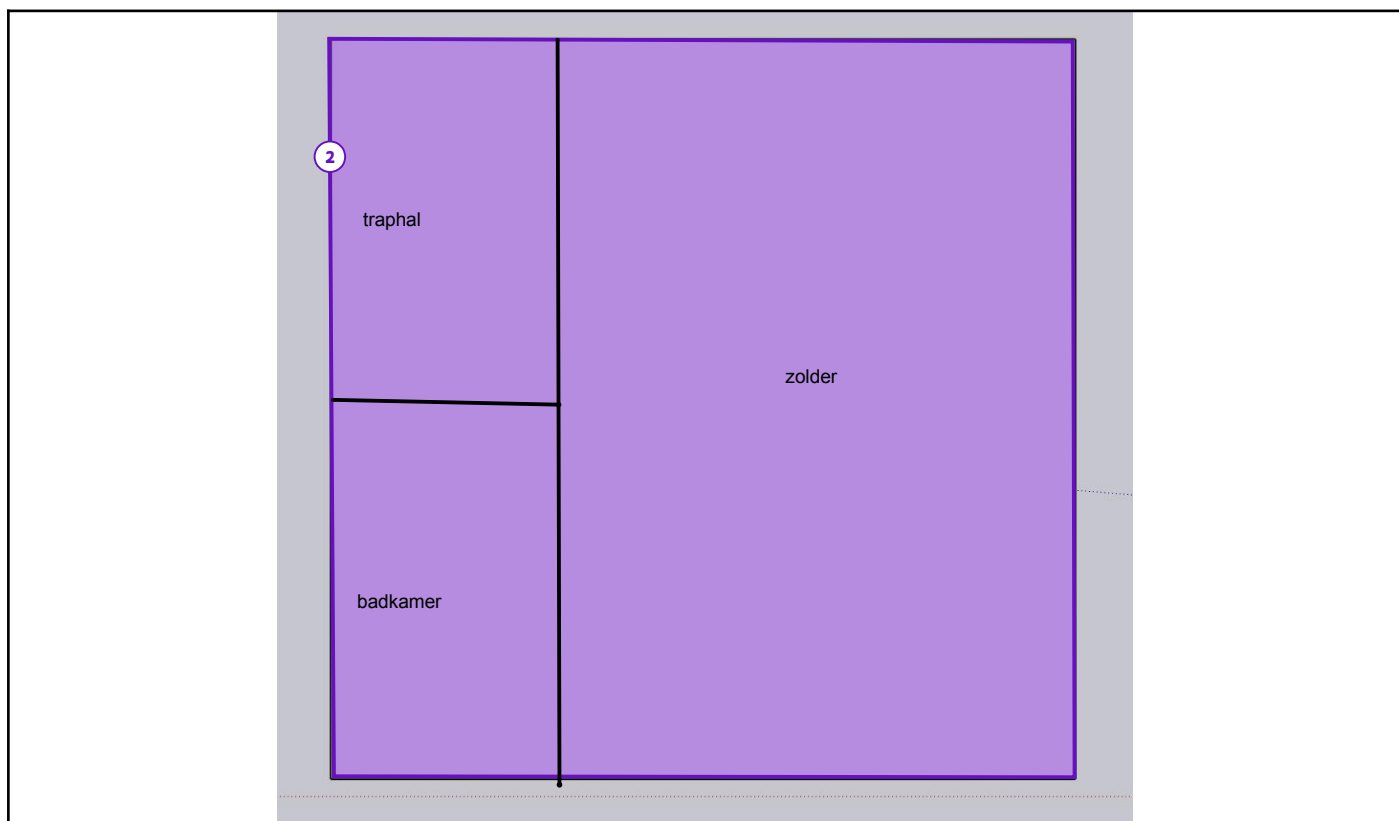
Plan 1.1: Zolder

Beschrijving	Type	Actie
2. Onderdak niet zichtbaar	Beperking	-

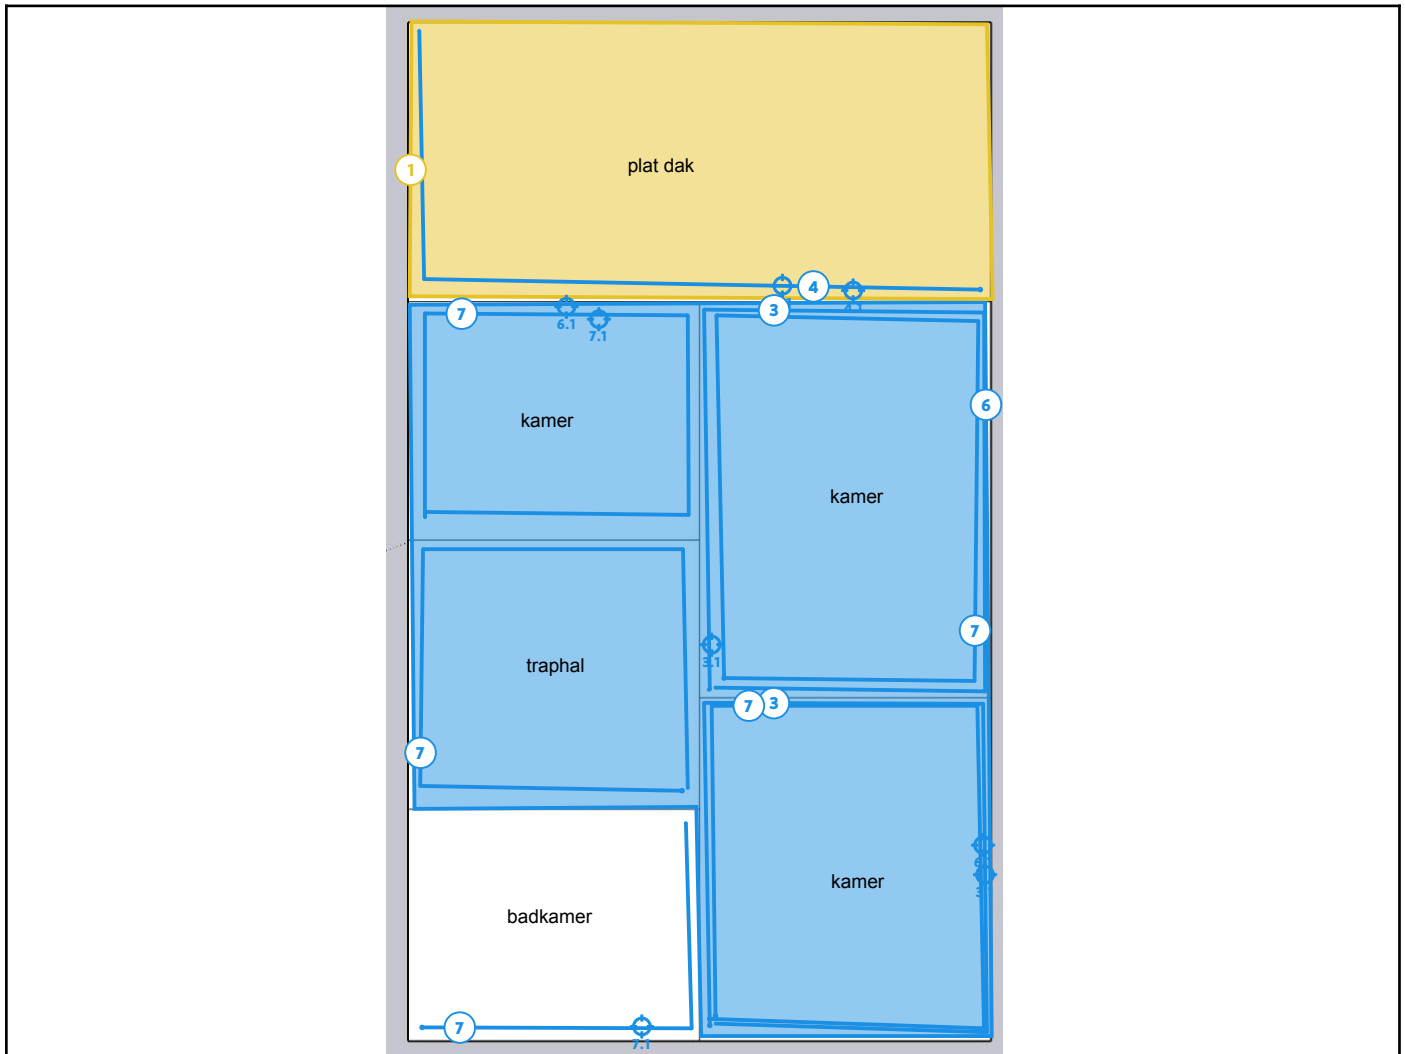
Plan 1.3: Eerst verdieping

Beschrijving	Type	Actie
1. Roofing asbestverdacht (geen staalname mogelijk)	Asbestmateriaal	Zorgvuldig beheren
3. Lijsten tegen het plafond	Geen asbest	-
3.1 Code: MM3	Mengmonster	-
4. Cementerign buitengevel	Geen asbest	-
4.1 Code: MM5	Mengmonster	-
6. Bepleistering op de plafonds	Geen asbest	-

6.1 Code: MM2	Mengmonster	-
7. Bepleistering op de muren	Geen asbest	-
7.1 Code: MM1	Mengmonster	-

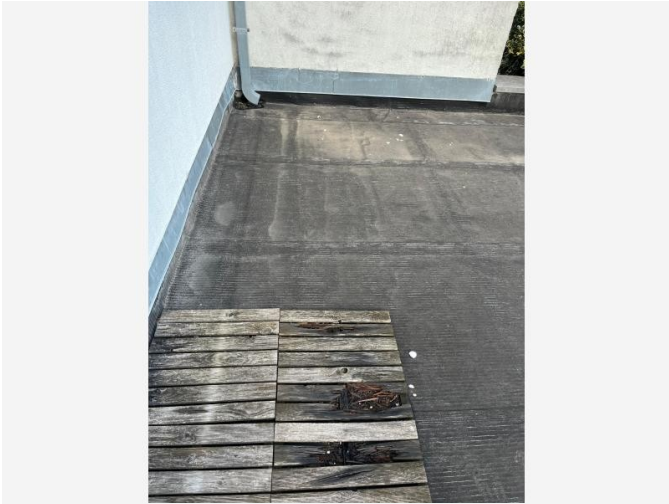
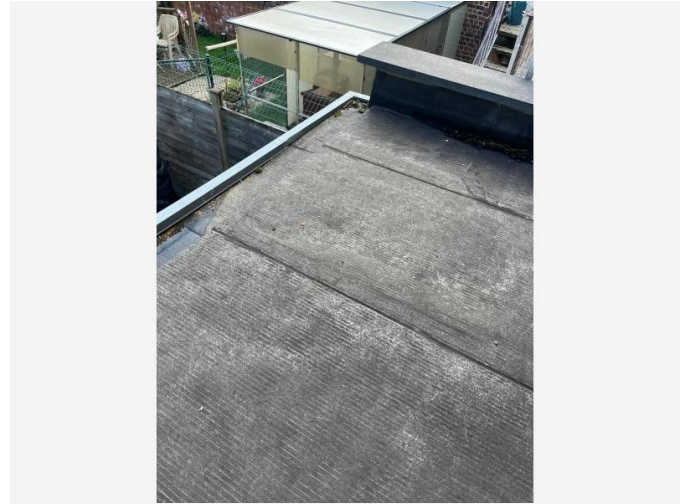
Fiche 1: Roofing asbestverdacht (geen staalname mogelijk)

Asbestmateriaal

Het asbestmateriaal valt onder de mijlpaal van 2040.

Eindbeoordeling materiaalrisico	Laag materiaalrisico en/of verlaagde kans op vezelvrijgave
Opmerking	Een staalname kan een andere asbestsoort met zich meebrengen en de risico beoordelig beïnvloeden

Gebondenheid	Categorie 1: hechtgebonden in oorsprong
Asbestsoort (vezeltype)	Alleen chrysotiel
Asbestconcentratie	Laag (< 50%)
Afschermingsgraad van het gehele materiaal	Geheel of deels vrij aan de buitenlucht
Toestand van het materiaal	Licht beschadigd, licht verweerd. Intact calciumsilicaatmateriaal of categorie III 'gebondenheid'

Beschrijving	Roofing asbestverdacht(geen staalname mogelijk)
Omgeving	Buiten
Primaire drager	Plat dak
Asbestmateriaal	Dak- en gevelbekleding - Roofing
Bindmiddel van asbestmateriaal	Bitumen (roofing, teer, asfalt)
Gebondenheid op basis van bindmiddel	Hecht
Hoeveelheid (oppervlakte - aantal)	<ul style="list-style-type: none">• 25,00 m² - 1 stuk
Totale oppervlakte	25,00 m ²
Eenvoudig bereikbaar	Ja
Bevestigingswijze	<ul style="list-style-type: none">• Verlijmd, ingegoten, versmeerd
Identificatiemethode	Vaststelling zonder monstername Motivatie: Groot risico op structurele gevolgschade (lekschade, werking installatie,...)
Destructieve handeling voor identificatie	Nee
Opmerking	de oppervlakte is een bereedeneerde schatting , waaraan geen rechten worden verleend. Er werd om technische reden geen staal genomen. Opdrachtgever begrijpt dat daarom moet worden aangenomen dat deze toepassing asbest bevat, tot tegendeel wordt bewezen . ook de kans op lekken maakt dat een staalname niet evident was zonder schade aan te richten

- Zorg voor een veilig beheer. Vermijd het beschadigen van het asbestmateriaal. Controleer de toestand jaarlijks op wijzigingen.
- Voer bijkomende staalname(s) uit.

- Eenvoudige handelingen: enkel door erkend asbestverwijderaar
dit is vanwege de verlijming eerder een taak voor een erkend asbestverwijderaar.

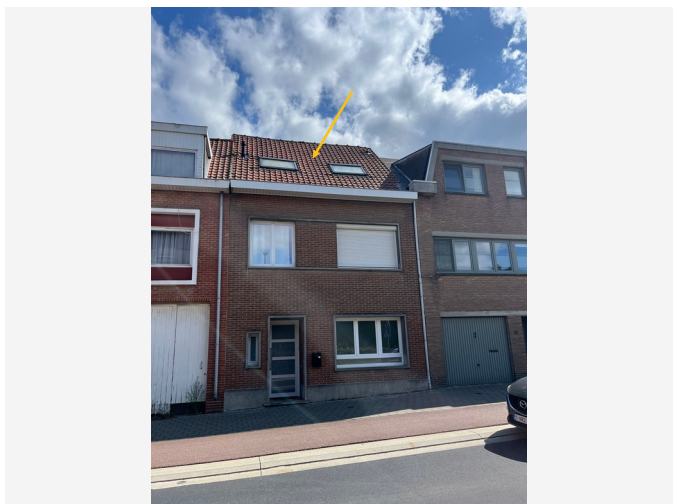
Situeringfoto

Tijdelijke beperking

Reden: Het te onderzoeken materiaal situeert zich hoger dan 3,50 m te rekenen vanaf een veilige ondergrond

Uitleg van de asbestdeskundige: Het onderdak is niet zichtbaar zowel langs binnen als langs buiten.

Langs binnenzijde is alles afgewerkt .

Langs de buitenzijde was het dak te hoog (meer dan 3.5 m) en kon er geen pan/lei worden gelicht voor verder onderzoek .

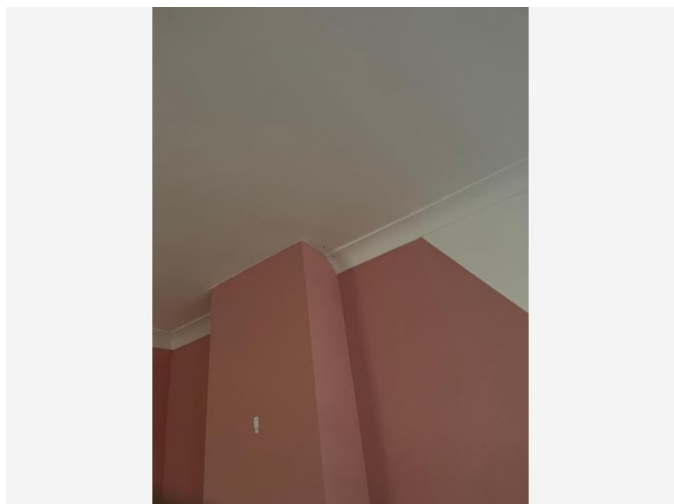
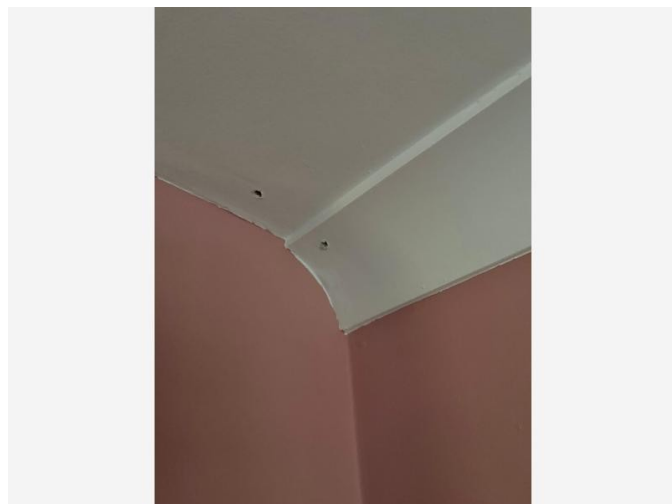
Fiche 3: Lijsten tegen het plafond

Geen asbest

#	Type	Referentie	Resultaat
3.1	Mengmonster	MM3	Geen asbest

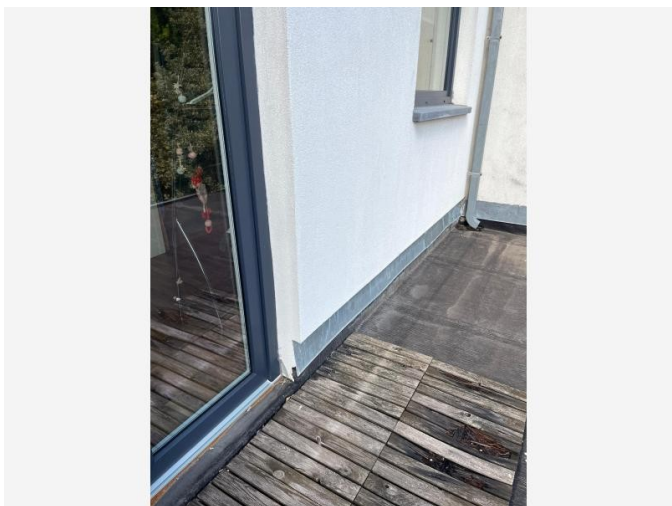
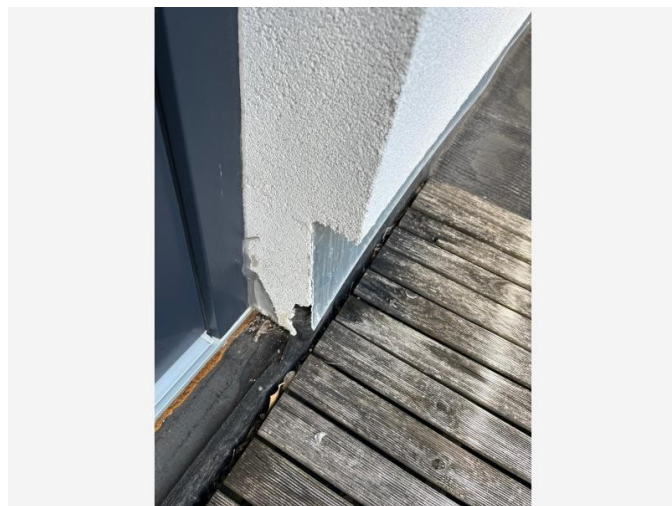
Fiche 4: Cementerign buitengevel

Geen asbest

#	Type	Referentie	Resultaat
4.1	Mengmonster	MM5	Geen asbest

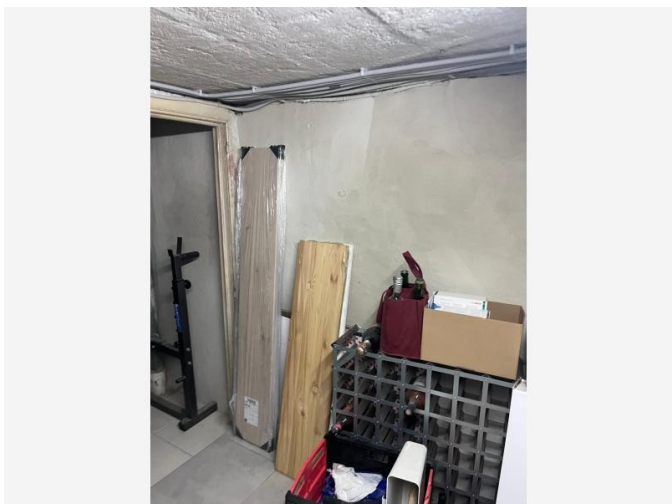
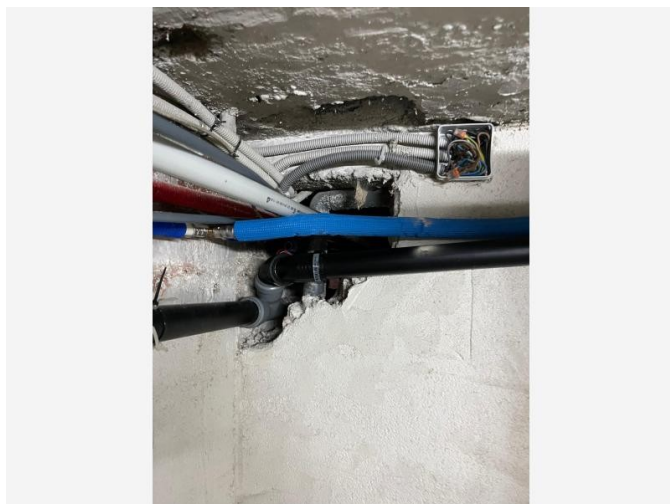
Fiche 5: Cementering kelder

Geen asbest

#	Type	Referentie	Resultaat
5.1	Mengmonster	MM4	Geen asbest

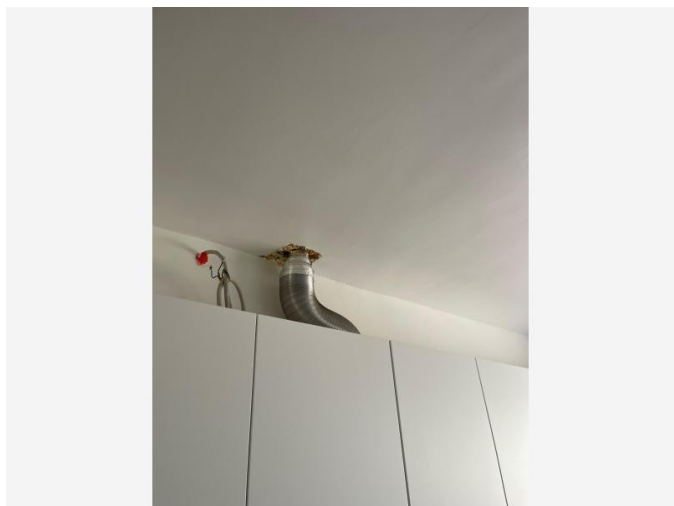
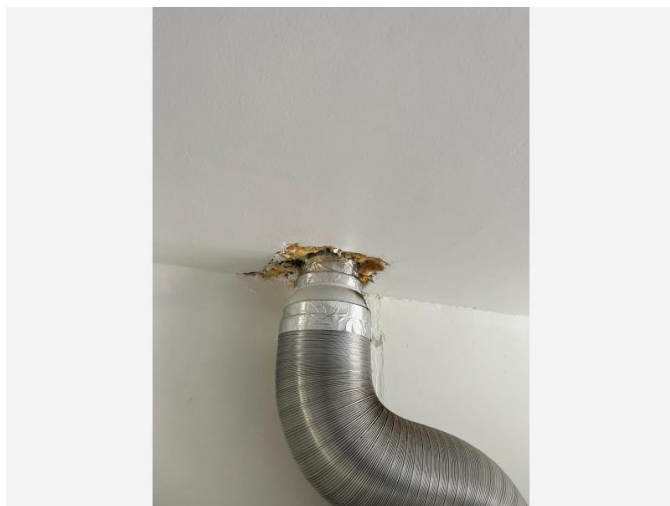
Geen asbest

#	Type	Referentie	Resultaat
6.1	Mengmonster	MM2	Geen asbest

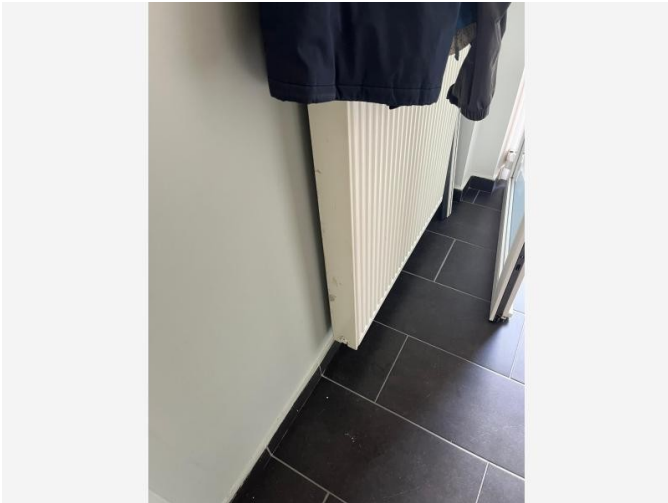
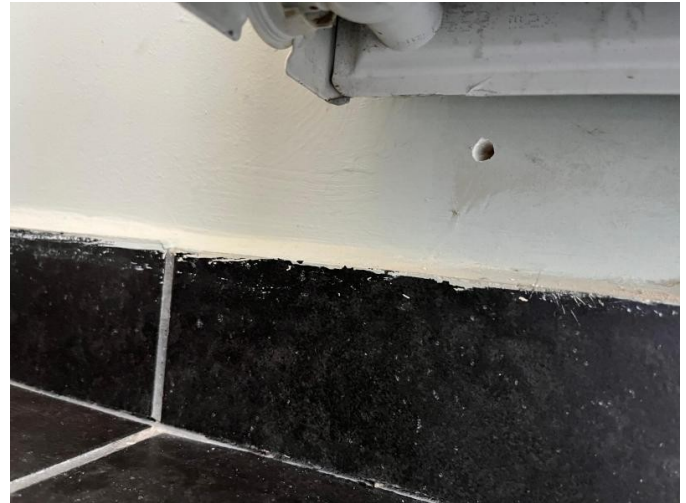
Fiche 7: Beploistering op de muren

Geen asbest

#	Type	Referentie	Resultaat
7.1	Mengmonster	MM1	Geen asbest
