# Asbestinventarisatattest

Landuitstraat 216, 9470 Denderleeuw

Attestnummer : 20250803-000118.000

**Niet-asbestveilig**

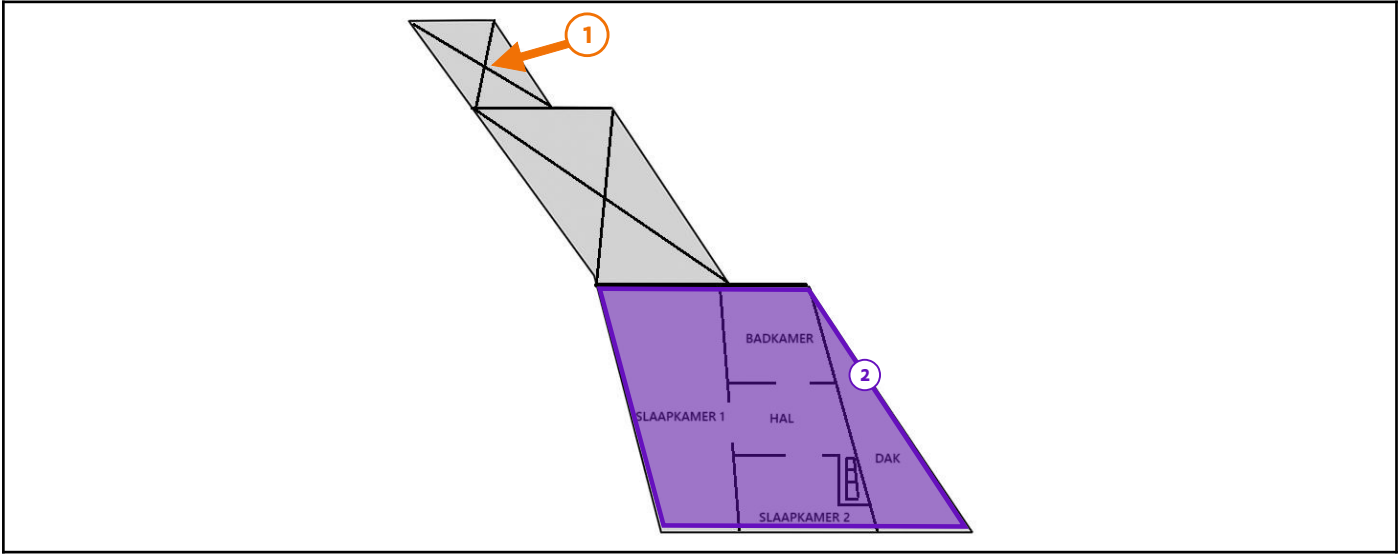
# Plan 1.3: Landuitstraat 216 - Verdieping 1

| Beschrijving | Type | Actie |
|---|---|---|
| 1. Schoorsteen - Dak - Buiten | Asbestmateriaal | Verwijderen |

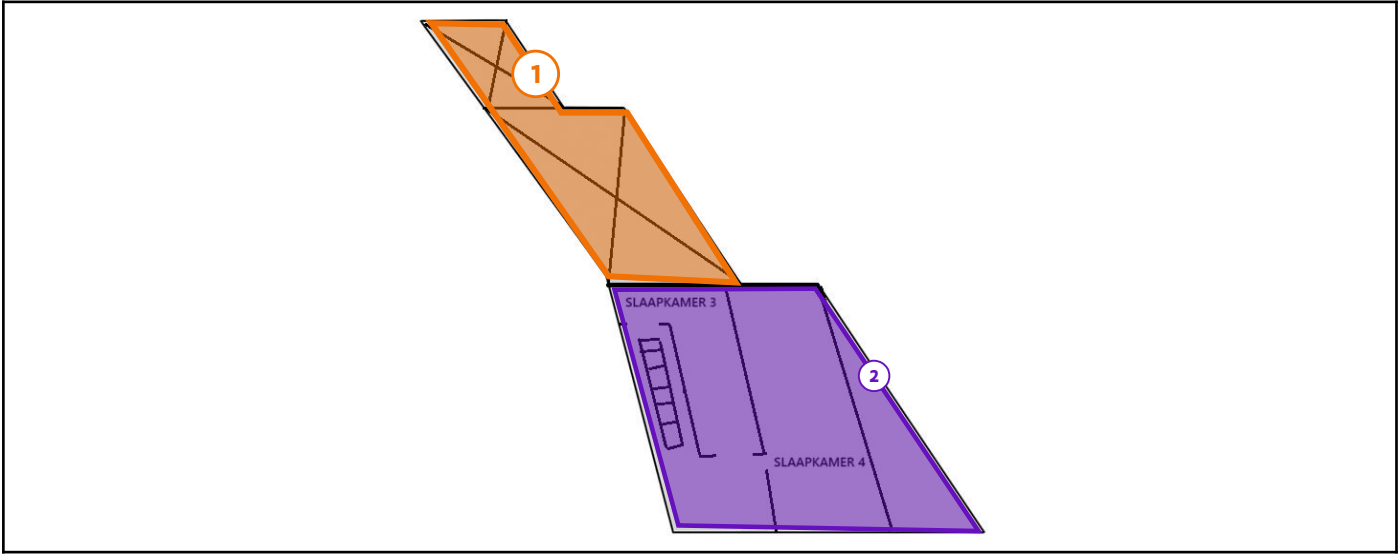
# Plan 1.4: Landuitstraat 216 - Zolder

| Beschrijving | Type | Actie |
|---|---|---|
| 1. Schoorsteen - Dak - Buiten | Asbestmateriaal | Verwijderen |

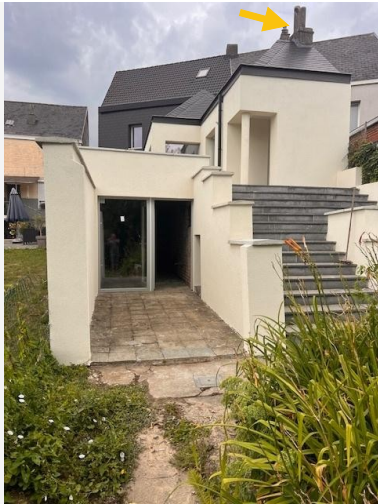
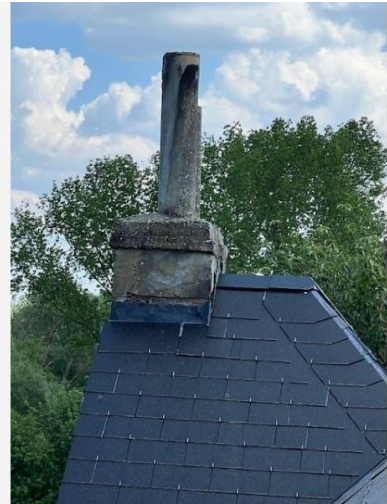
| Fiche 1: Schoorsteen - Dak - Buiten..... | 14 |

Het asbestmateriaal valt onder de mijlpaal van 2034.

| Eindbeoordeling materiaalrisico | Verhoogd materiaalrisico en/of verhoogde kans op vezelvrijgave |

| Asbestsoort (vezeltype) | Crocidoliet aanwezig |
| Toestand van het materiaal | Matig beschadigd, matig verweerd |

| Beschrijving | Schoorsteen - Dak - Buiten |
| Asbestmateriaal | Rookgaskanaal |
| Eenvoudig bereikbaar | Nee <ul style="list-style-type: none"><li>• Verwijdering tast de bouwkundige integriteit aan.</li></ul> |

- Zorg voor een veilig beheer en verwijder dit asbestmateriaal wanneer het bij werken eenvoudig bereikbaar wordt. Controleer de toestand jaarlijks op wijzigingen.

- Eenvoudige handelingen: mag via doe-het-zelf of door werknemer(s) met opleidingsattest eenvoudige handelingen  
Het betreft een hechtgebonden toepassing die moeilijk te verwijderen is zonder risico op beschadiging. Verwijdering is mogelijk door een aannemer met kennis van zaken, mits gebruik van eenvoudige handelingen en indien uitgevoerd zonder beschadiging

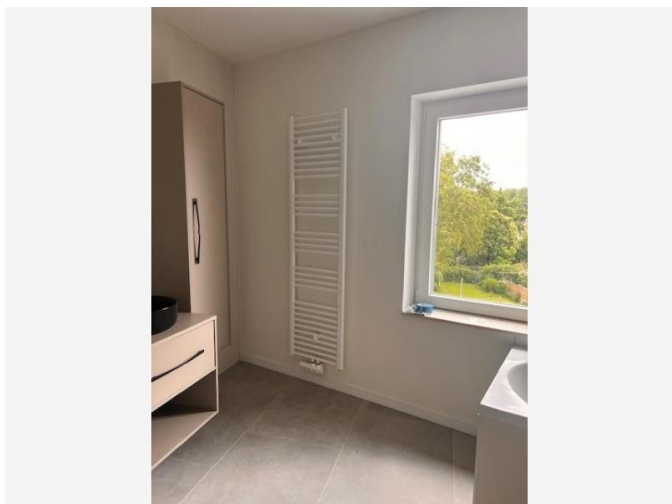
Tijdens onze rondgang hebben we kunnen vaststellen dat de volledige woning grondig gerenoveerd is. We hebben voldoende bewijsmateriaal ontvangen waaruit blijkt dat er geen asbest is gebruikt is, zowel tijdens als na de renovatie.

De woning onderging een grondige renovatie. De vloer werd geïsoleerd met EPS-parels en nadien opnieuw aangelegd. De oude leien op het dak en de zijgevel zijn volledig vervangen. Ook de buitengevel werd volledig geïsoleerd. De volledige schrijnwerkerij werd vernieuwd, evenals de keuken, badkamer, sanitaire installaties en het verwarmingssysteem. In de kelder werd de niet-asbesthoudende leidingisolatie verwijderd. Tot slot werd de binnenbezetting volledig vernieuwd. Enkel de schouw bleef behouden.
