# Asbestinventarisatetest

Gouverneur Verwilghensingel 99/10, 3500 Hasselt

Attestnummer : 20250728-000115.000

Uitgegeven op : 28.07.2025

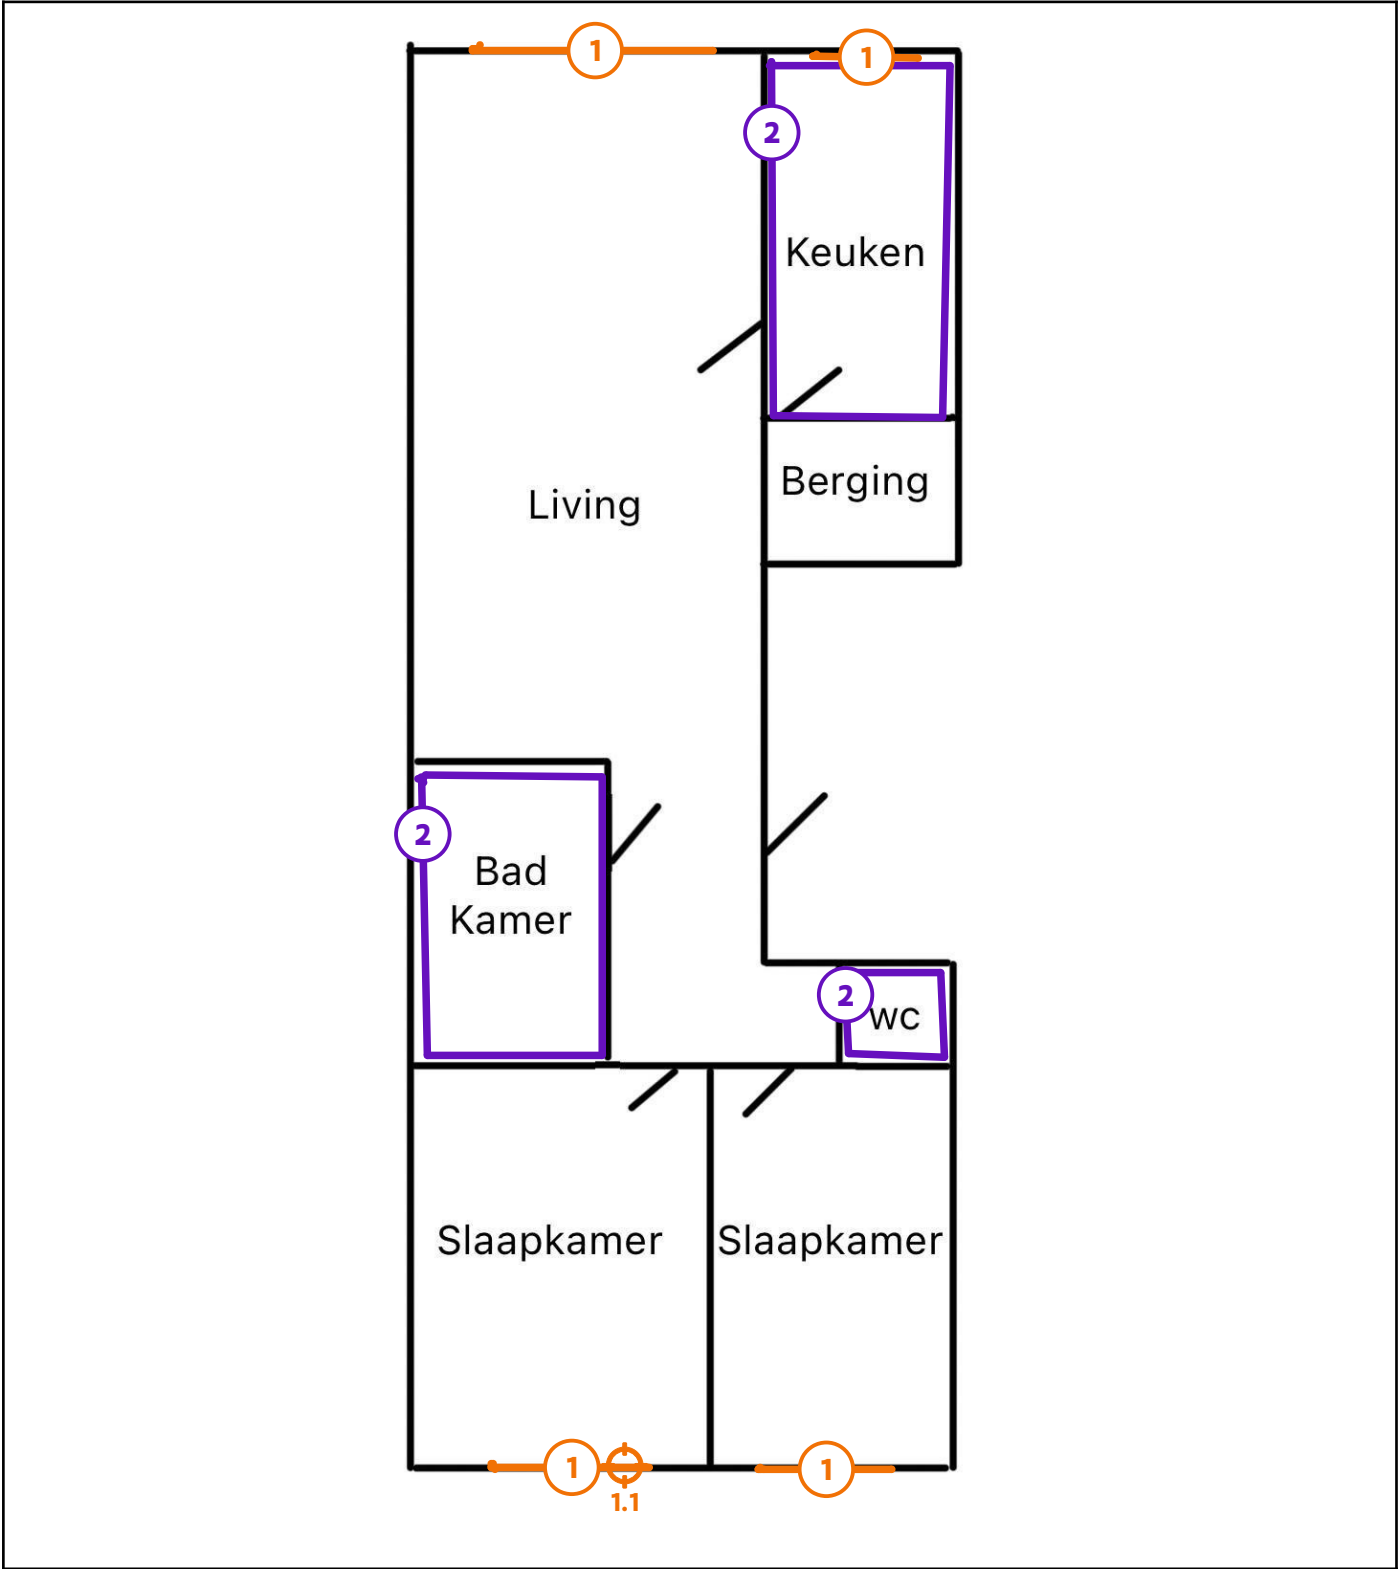
### Plan 1.3: Appartement kopie

| 1. Kit kozijn-raam (met staalname) aluminium raam | Asbestmateriaal | <a href="#">Verwijderen</a> |
| 2. Tegelijk niet zichtbaar | Advies | - |

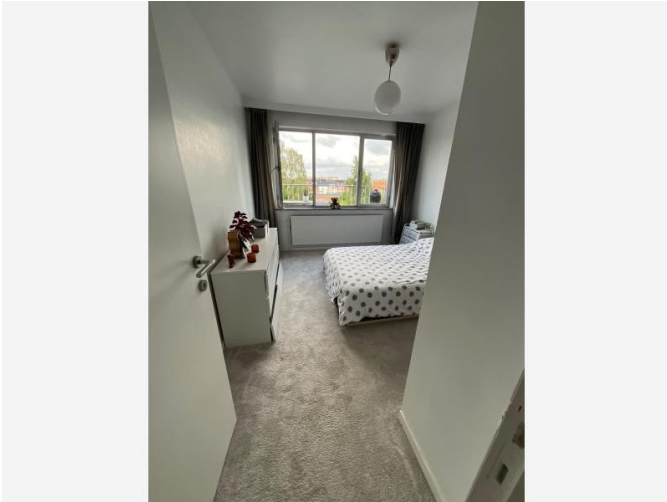
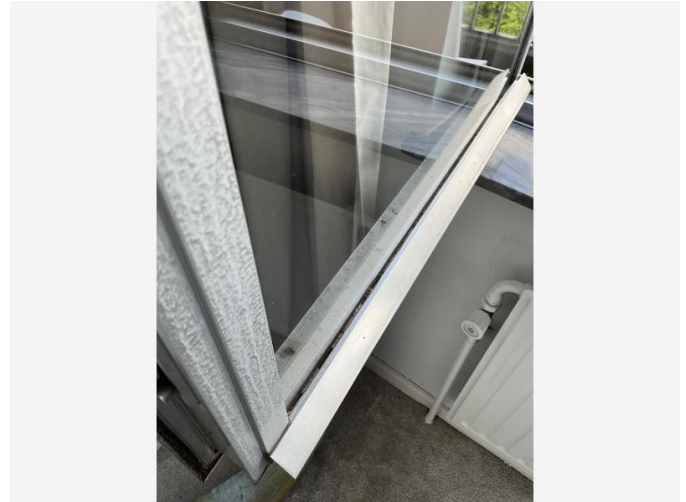
# Fiche 1: Kit kozijn-raam (met staalname) aluminium raam

Het asbestmateriaal valt onder de mijlpaal van 2040.

| Eindbeoordeling materiaalrisico | Verhoogd materiaalrisico en/of verhoogde kans op vezelvrijgave |

| Toestand van het materiaal | Matig beschadigd, matig verweerd |

| # | Type | Referentie | Resultaat |
|---|---|---|---|
| 1.1 | Puntmonster | 3 | Chrysotiel |

- Zorg voor een veilig beheer. Vermijd het beschadigen van het asbestmateriaal. Controleer de toestand jaarlijks op wijzigingen.

- Eenvoudige handelingen: mag via doe-het-zelf of door werknemer(s) met opleidingsattest eenvoudige handelingen  
kit aluminium ramen: Wordt sterk afgeraden deze toepassing via doe-het zelf te verwijderen omwille van reële kans op vezelvrijgave. verwijdering doe het zelf en EH opgeleid personeel : De toepassing extra fixeren en losbeitelen Standaard dragen van de nodige wegwerp beschermingsmiddelen FFP 3 masker , handschoenen en tyvec CAT III type 5-6 , afspoelbaar schoeisel

De toepassing extra fixeren en losbeitelen , verpakken in dubbel plastic afvalzakken , luchtdicht afsluiten en afvoeren naar een plaatselijk containerpark als asbesthoudend afval Voor hechtgebonden toepassingen: Bij verwijdering door doe-het-zelf moet men dit afval dubbel en luchtdicht verpakt aandienen bij het gemeentelijk recyclagepark. Men raadpleegt best op voorhand de voorwaarden van het recyclagepark.

- Eenvoudige handelingen: enkel door erkend asbestverwijderaar EH erkend saneerder.

De saneerder motiveert de verwijderingsmethode in het werkplan. Verwijdering met puntafzuiging dmv een stofzuiger met absoluut filter of (methode inslijpen baksteen voor mastiek gevel/raamkader ). Notitie : Bij vernieuwing/vervanging van de ramen : Oud raamwerk word gerecycleerd , er mogen geen restanten aan het raamwerk achter blijven. Zie ook link Zie <https://ovam.vlaanderen.be/wie-mag-wat-verwijderen>  
<https://ovam.vlaanderen.be/voorzorgsmaatregelen-bij-asbestverwijdering>  
<https://ovam.vlaanderen.be/asbestafval-afvoeren> Zie ook wetgevend kader (website van de OVAM en CODEX boek VI titel 3). <http://werk.belgie.be/sites/default/files/content/documents/Welzijn%20op%20het%20werk/Regelgeving/Codex%20boek%20VI%20titel%203%20Asbest.pdf> methodiek verwijderingsmethodes worden achteraan in het attest verder toegelicht Mag en wil uzelf verwijderen: Zorg er dan voor dat: -u zich vooraf goed informeert op [www.asbestinfo.be](http://www.asbestinfo.be) -u zich beschermt met een FFP3 mondmasker, wegwerphandschoenen, wegwerpoveral Cat III type 5-6, afspoelbaar schoeisel -er geen minderjarigen of derden aanwezig zijn -u beschikt over PE-folie en zakken om loskomende deeltjes en het afval op te vangen en te verpakken -u beschikt over een vernevelaar (water) of fixeermiddel om het abestmateriaal te bevochtigen tijdens de volledige duur van de werken -u weet hoe u asbestmateriaal veilig kan demonteren zonder stof of breuken -u beschikt over natte doeken om eventuele resten en stof weg te nemen

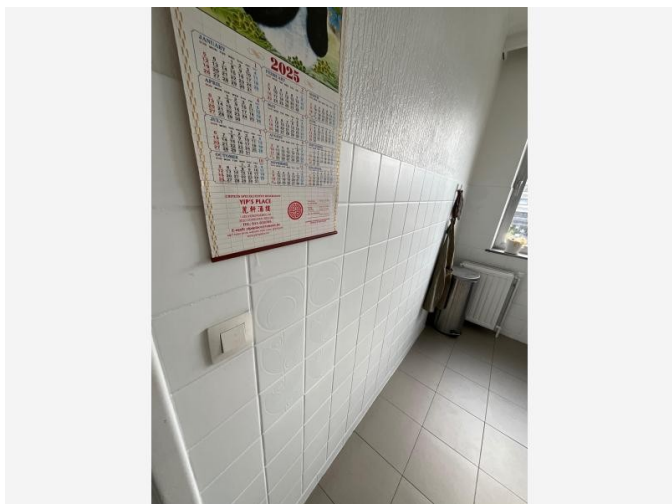
In het inspectieprotocol is een monsternamen van tegellijm verplicht om dit te identificeren als niet-asbesthoudend. Er waren geen facturen ter beschikking die bevestigen dat de tegels na 2001 waren geplaatst. Er waren geen bestaande beschadigingen aan de wandtegels om de lijm voldoende te kunnen inspecteren. Om dit af te toetsen is het aangewezen om bij eventuele renovatiewerken aan de tegels verder onderzoek/staalname te laten uitvoeren ter controle.

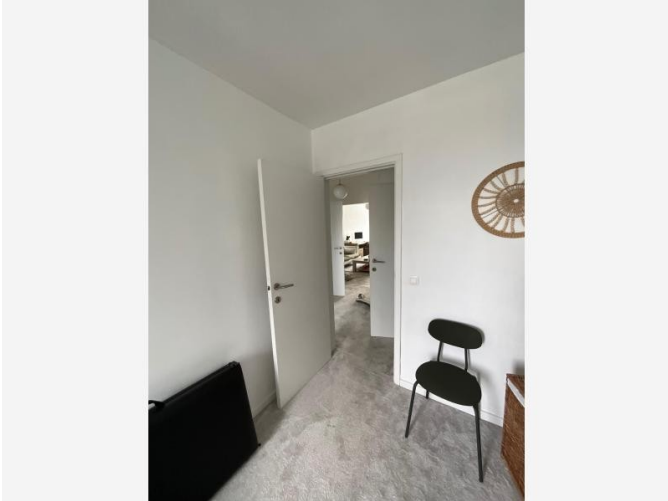
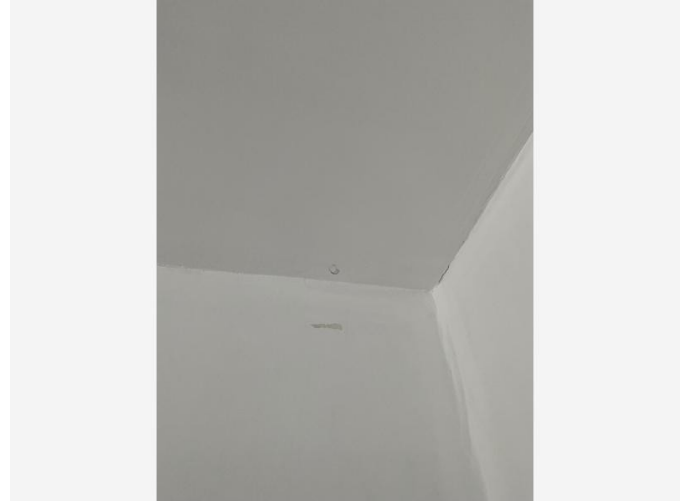
## Fiche 3: Plafondpleister

Geen asbest

| # | Type | Referentie | Resultaat |
|---|---|---|---|
| 3.1 | Mengmonster | 2 | Geen asbest |

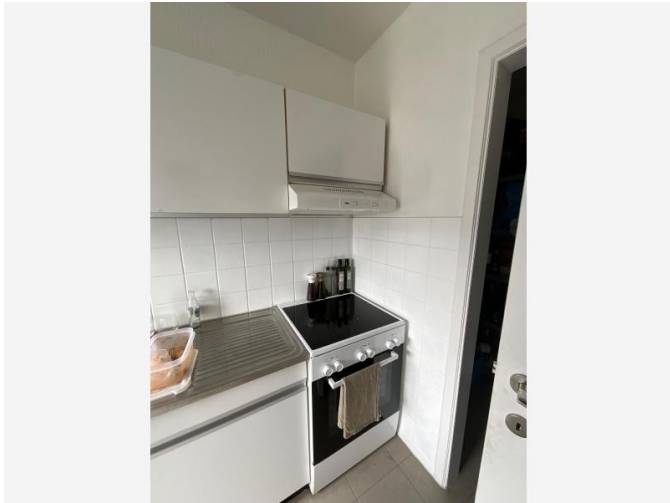
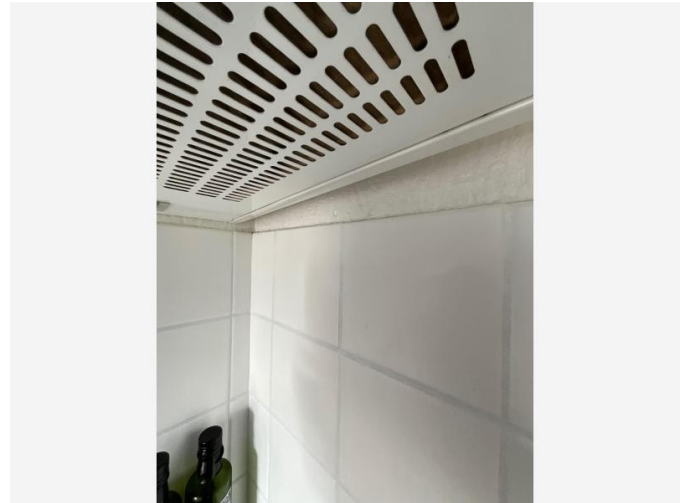
## Fiche 4: Muurpleister

Geen asbest

| # | Type | Referentie | Resultaat |
|---|---|---|---|
| 4.1 | Mengmonster | 1 | Geen asbest |
