# Asbestinventarisat attest

Moreelstraat 39, 9470 Denderleeuw

Attestnummer : 20250410-000517.000

**Niet-asbestveilig**

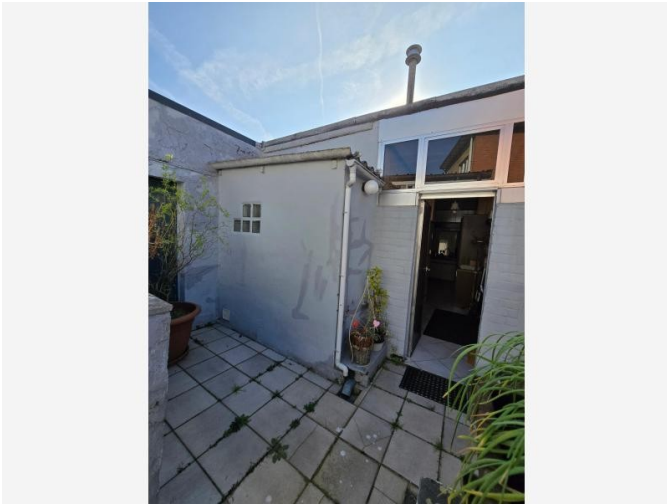
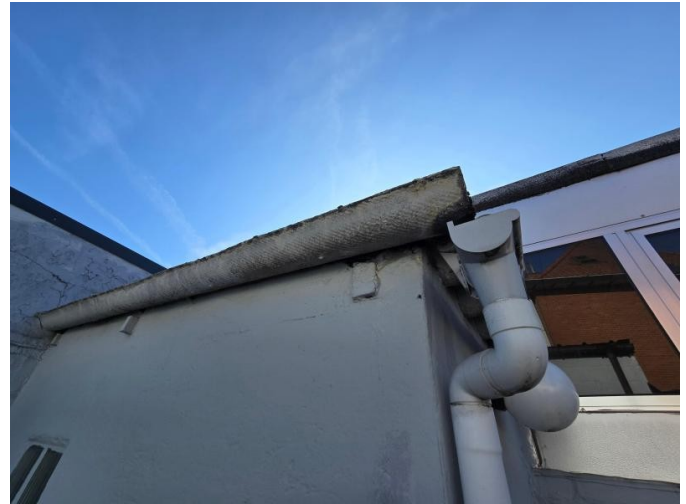
| Eindbeoordeling materiaalrisico | Verhoogd materiaalrisico en/of verhoogde kans op vezelvrijgave |

| Asbestsoort (vezeltype) | Crocidoliet aanwezig |
| Toestand van het materiaal | Matig beschadigd, matig verweerd |

| Beschrijving | golfplaten |
| Asbestmateriaal | Dak- en gevelbekleding - Golfplaat |

Verwijderen

- Zorg voor een veilig beheer en verwijder dit asbestmateriaal wanneer het bij werken eenvoudig bereikbaar wordt. Controleer de toestand jaarlijks op wijzigingen.
- Verwijder dit asbestmateriaal zo snel mogelijk. Volg de toestand goed op.
- Hemelwater dat afspoelt van asbestcement daken of gevels kan asbestdeeltjes bevatten. Gebruik het enkel voor gesloten circuits (bv. spoelen toiletten). Reinig na het vervangen van het dak of de gevel de dakgoten en regenwaterput of -ton om asbesthoudend sediment of slib te verwijderen

- Eenvoudige handelingen: mag via doe-het-zelf of door werknemer(s) met opleidingsattest eenvoudige handelingen  
Mits het dragen van de nodige beschermingsmaatregelen kan dit zelf verwijderd worden. Materiaal hiervoor is verkrijgbaar bij Ilva.

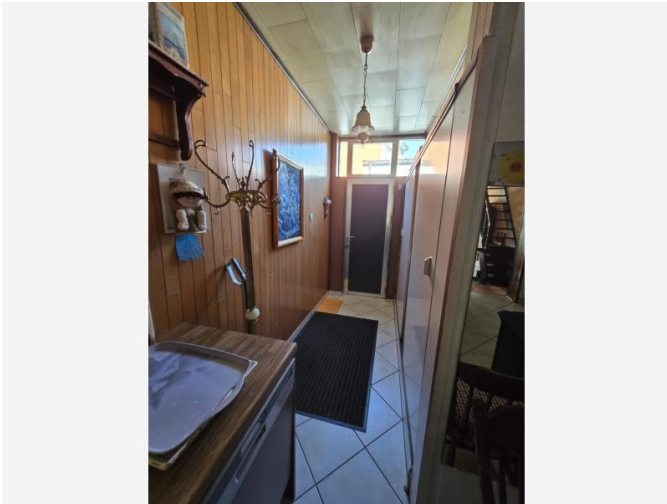
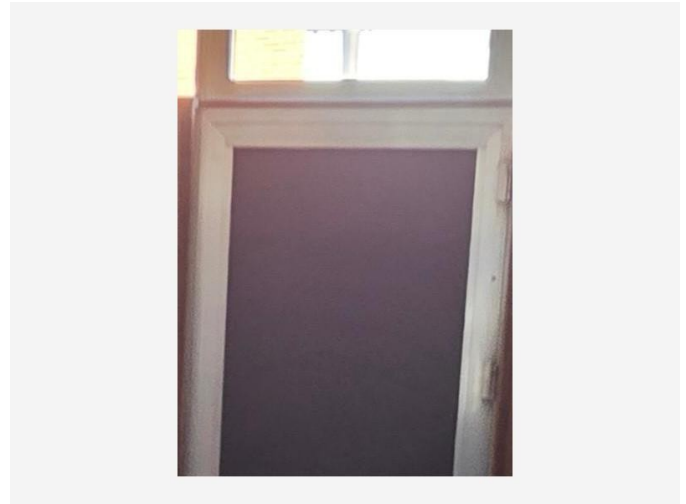
| Eindbeoordeling materiaalisico | Laag materiaalisico en/of verlaagde kans op vezelvrijgave |

| Asbestsoort (vezeltype) | Crocidoliet aanwezig |
| Toestand van het materiaal | Onbeschadigd, niet verweerd |

| Beschrijving | plaat in deur |
| Asbestmateriaal | Plaat, paneel, tablet - Geëmailleerd, type Glasal |

Zorgvuldig beheren

- Zorg voor een veilig beheer en verwijder dit asbestmateriaal wanneer het bij werken eenvoudig bereikbaar wordt. Controleer de toestand jaarlijks op wijzigingen.

- Eenvoudige handelingen: mag via doe-het-zelf of door werknemer(s) met opleidingsattest eenvoudige handelingen  
Men kan de hele deur verwijderen zonder de plaat te moeten schenden. Dus kan men deze zelf verwijderen.  
Probeer de toepassing niet te beschadigen of te breken.

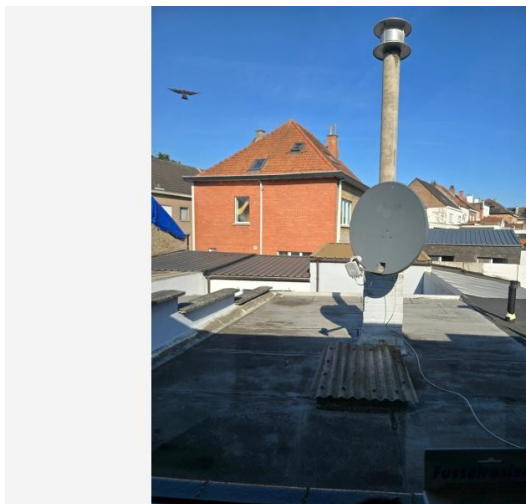
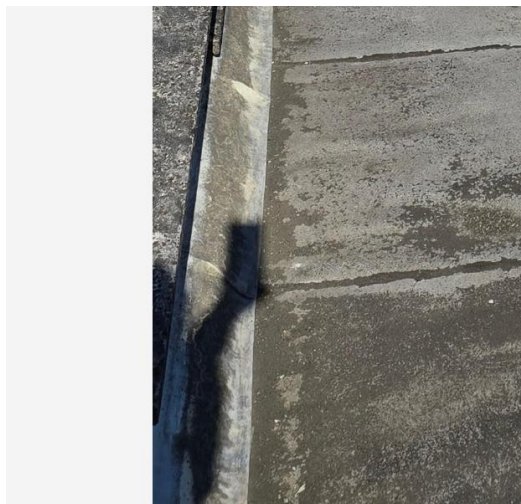
| Eindbeoordeling materiaalisico | Laag materiaalisico en/of verlaagde kans op vezelvrijgave |

| Asbestsoort (vezeltype) | Alleen chrysotiel |
| Toestand van het materiaal | Licht beschadigd, licht verweerd. Intact calciumsilicaatmateriaal of categorie III 'gebondenheid' |

| Beschrijving | plat dak |
| Asbestmateriaal | Dak- en gevelbekleding - Roofing |

Zorgvuldig beheren

- Zorg voor een veilig beheer. Vermijd het beschadigen van het asbestmateriaal. Controleer de toestand jaarlijks op wijzigingen.
- Zorg voor een veilig beheer en verwijder dit asbestmateriaal wanneer het bij werken eenvoudig bereikbaar wordt. Controleer de toestand jaarlijks op wijzigingen.
- Voer bijkomende staalname(s) uit.

- Eenvoudige handelingen: enkel door erkend asbestverwijderaar wegens de verlijming/versmering van de toepassing wordt er aangeraden van dit door een erkend asbestverwijderaar te laten verwijderen.

Bij eventuele verwijdering is het aangeraden van eerst stalen te laten analyseren.

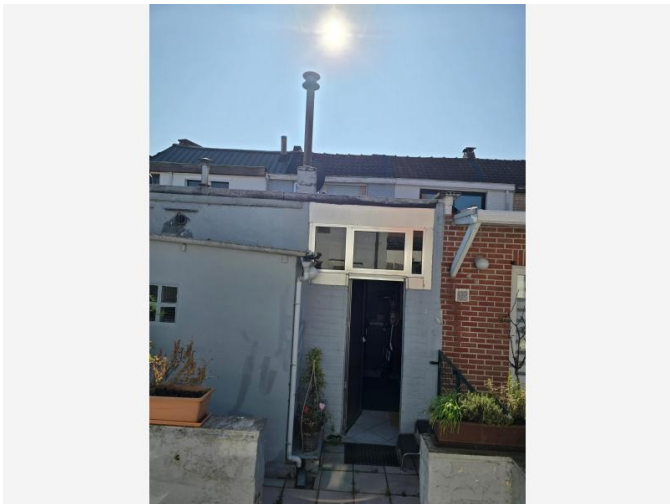
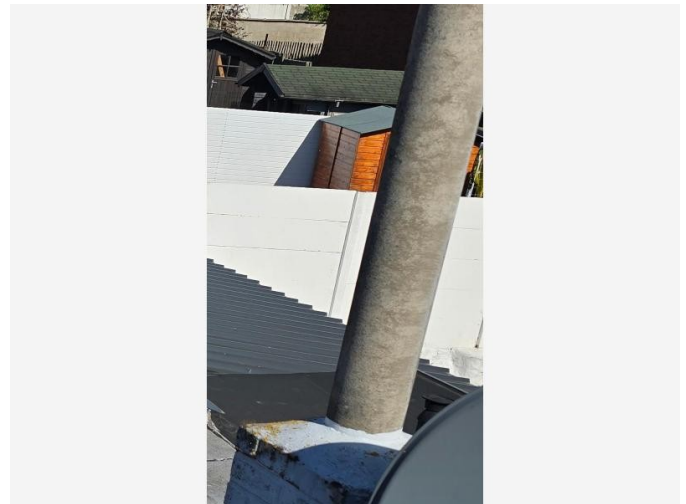
| Eindbeoordeling materiaalisico | Laag materiaalisico en/of verlaagde kans op vezelvrijgave |

| Asbestsoort (vezeltype) | Crocidoliet aanwezig |
| Toestand van het materiaal | Licht beschadigd, licht verweerd. Intact calciumsilicaatmateriaal of categorie III 'gebondenheid' |

| Beschrijving | buis in schouw |
| Asbestmateriaal | Buis, koker, leiding, pijp, doorvoer |

Zorgvuldig beheren

- Zorg voor een veilig beheer. Vermijd het beschadigen van het asbestmateriaal. Controleer de toestand jaarlijks op wijzigingen.
- Zorg voor een veilig beheer en verwijder dit asbestmateriaal wanneer het bij werken eenvoudig bereikbaar wordt. Controleer de toestand jaarlijks op wijzigingen.

- Eenvoudige handelingen: enkel door erkend asbestverwijderaar  
Wegens de verlijming van de toepassing raden wij aan om dit door een erkend asbestverwijderaar te laten uitvoeren.

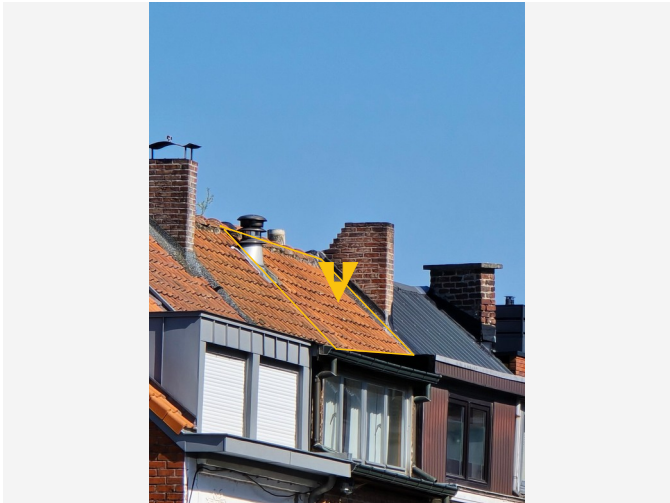
**Reden:** Het te onderzoeken materiaal situeert zich hoger dan 3,50 m te rekenen vanaf een veilige ondergrond

**Uitleg van de asbestdeskundige:** Het dak is niet bereikbaar/zichtbaar van binnenuit. De dakpannen zijn nietasbestverdacht.

Er kan zich echter een onderdak bevinden dat asbestverdacht is.

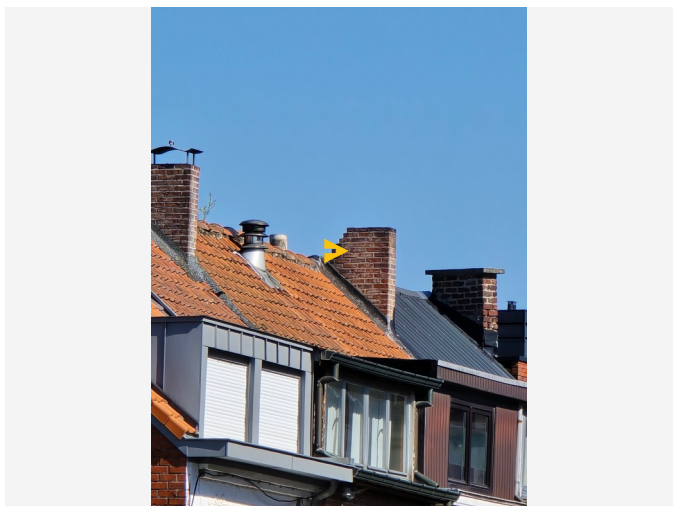
**Reden:** Het te onderzoeken materiaal situeert zich hoger dan 3,50 m te rekenen vanaf een veilige ondergrond

**Uitleg van de asbestdeskundige:** De schouw bevond zich hoger dan 3m50 vanaf een veilige ondergrond.

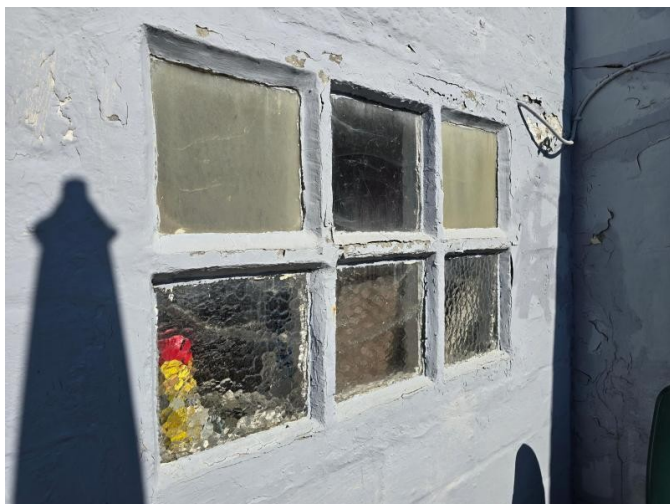
De dichting van de ramen werd gedaan met cement.

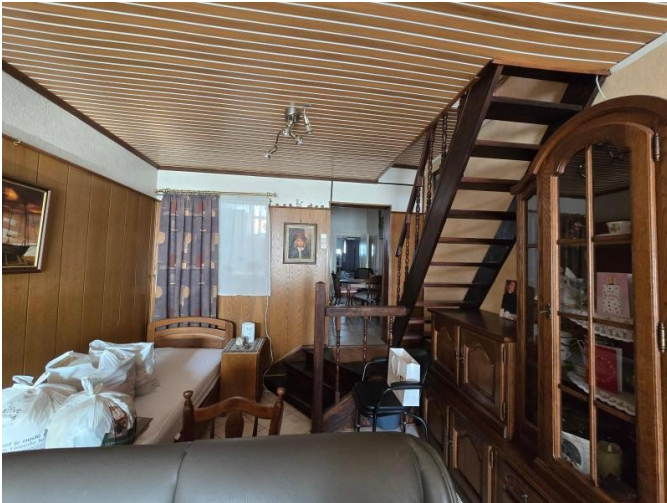
Aangzien bijna de gehele woning afgewerkt is met houten of plastieken panelen/latjes/plafondplaatjes, was het niet mogelijk om vast te stellen of er zich nog eventueel pleisterwerk achter deze afwerking bevond.

Bij eventuele werken raden wij aanvullende staalnames aan indien er zich pleisterwerk moest bevinden.

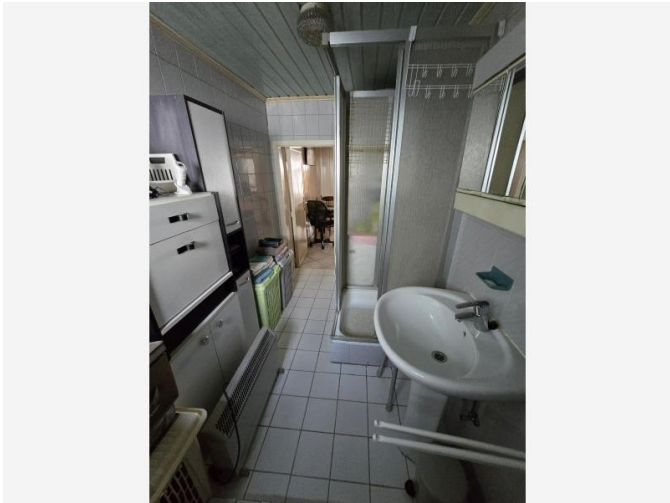
De tegels en plinten zijn niet asbestverdacht. Er kan zich echter wel een asbestverdachte lijmlaag achter de tegels en plinten bevinden.

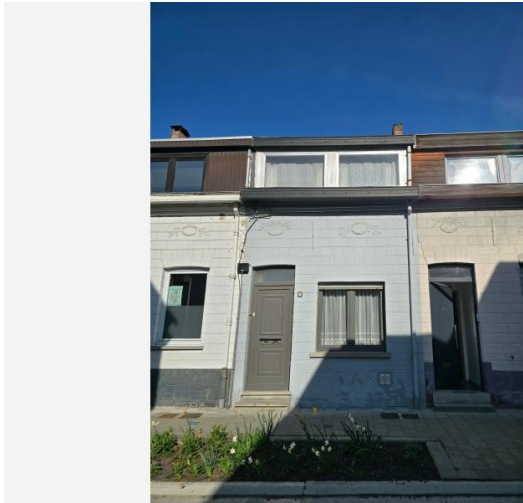
## Fiche 10: crepi

Geen asbest

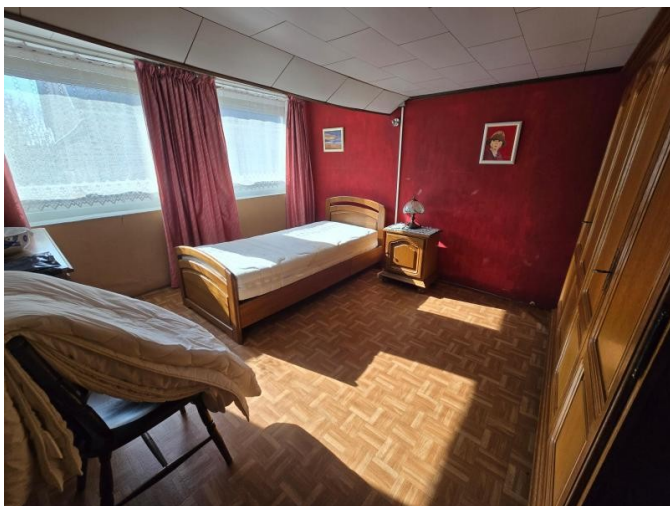
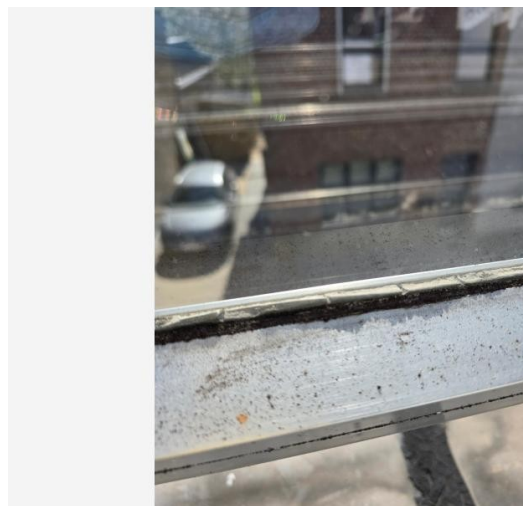
## Fiche 11: mastiek

Geen asbest

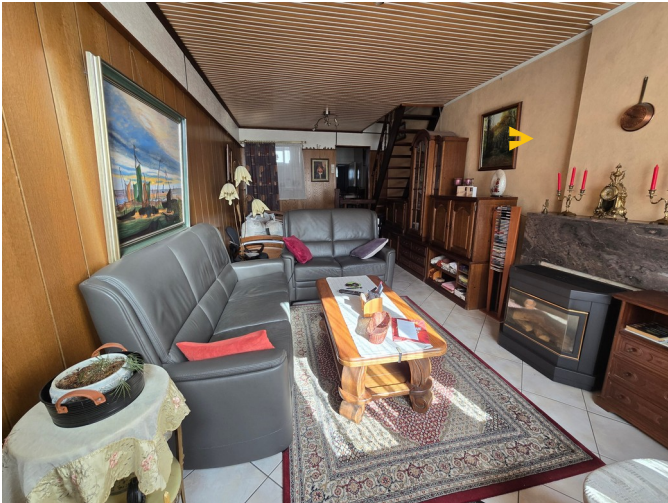
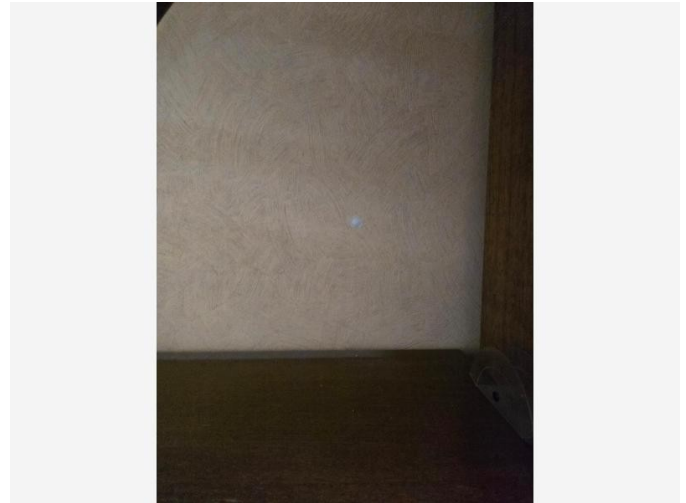
## Fiche 12: pleisterwerk

Geen asbest

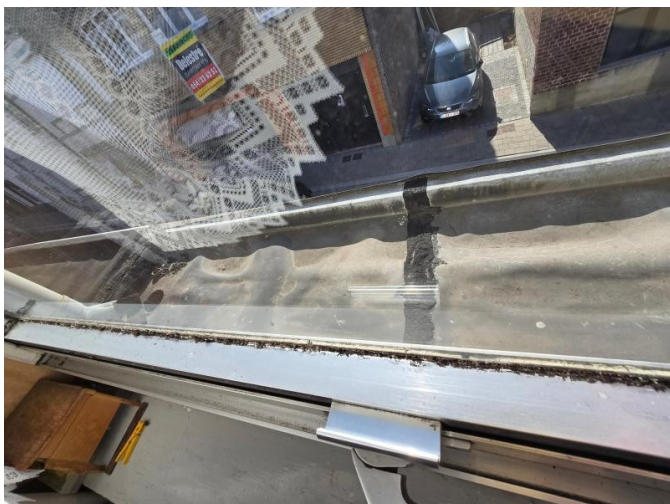
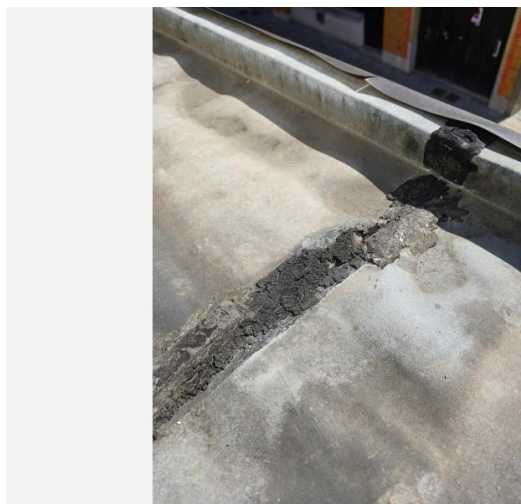
## Fiche 13: bitumen

Geen asbest

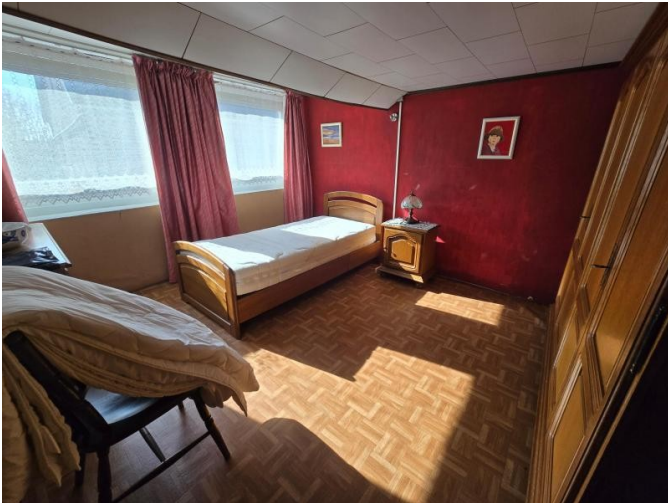
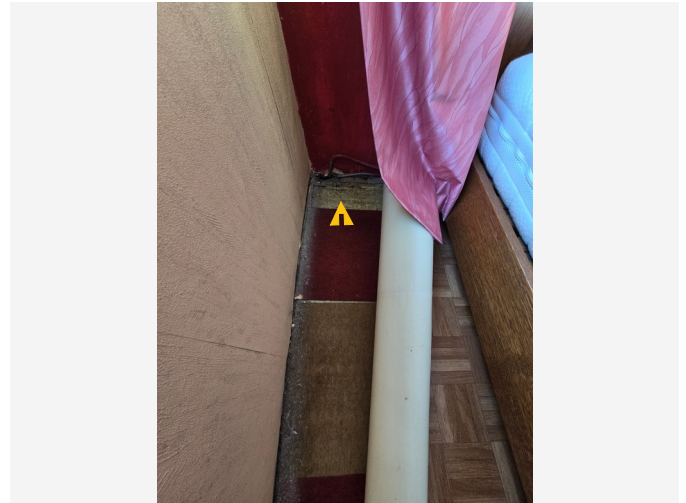
## Fiche 14: vinyl

Geen asbest
