# Asbestinventarisatattest

Veldstraat 22, 8660 De Panne

Attestnummer : 20250727-000066.000

**Niet-asbestveilig**

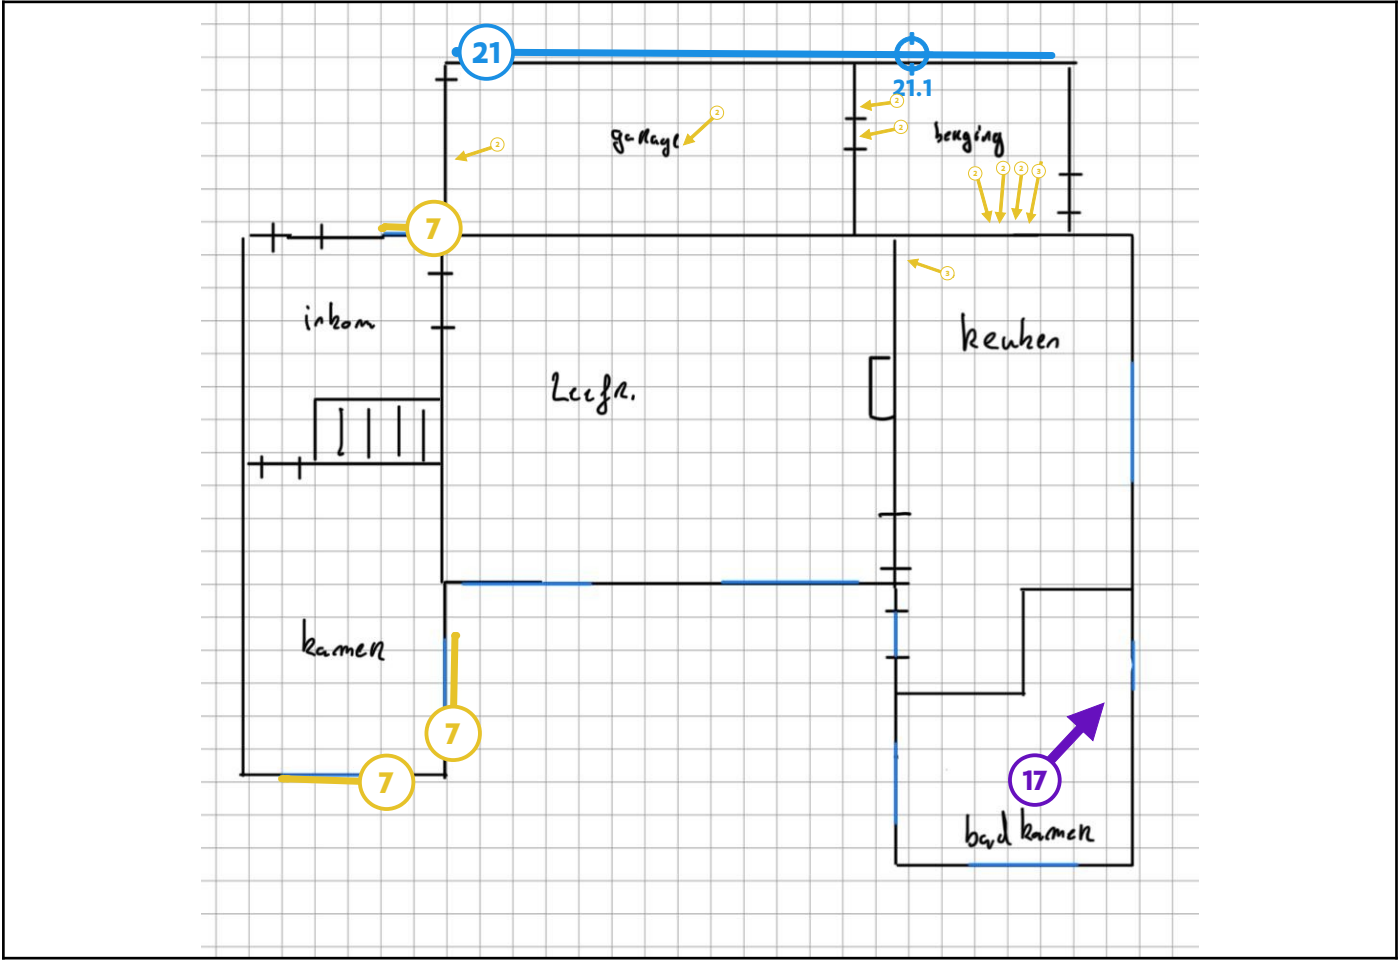
# Plan 1.1: Gelijkvloers

| Beschrijving | Type | Actie |
|---|---|---|
| 2. Bakeliet - Stopcontacten & schakelaars (binnen) | Asbestmateriaal | Zorgvuldig beheren |
| 3. Bakeliet meter- en zekering kast | Asbestmateriaal | Zorgvuldig beheren |
| 7. Vensterbank - Buiten | Asbestmateriaal | Zorgvuldig beheren |

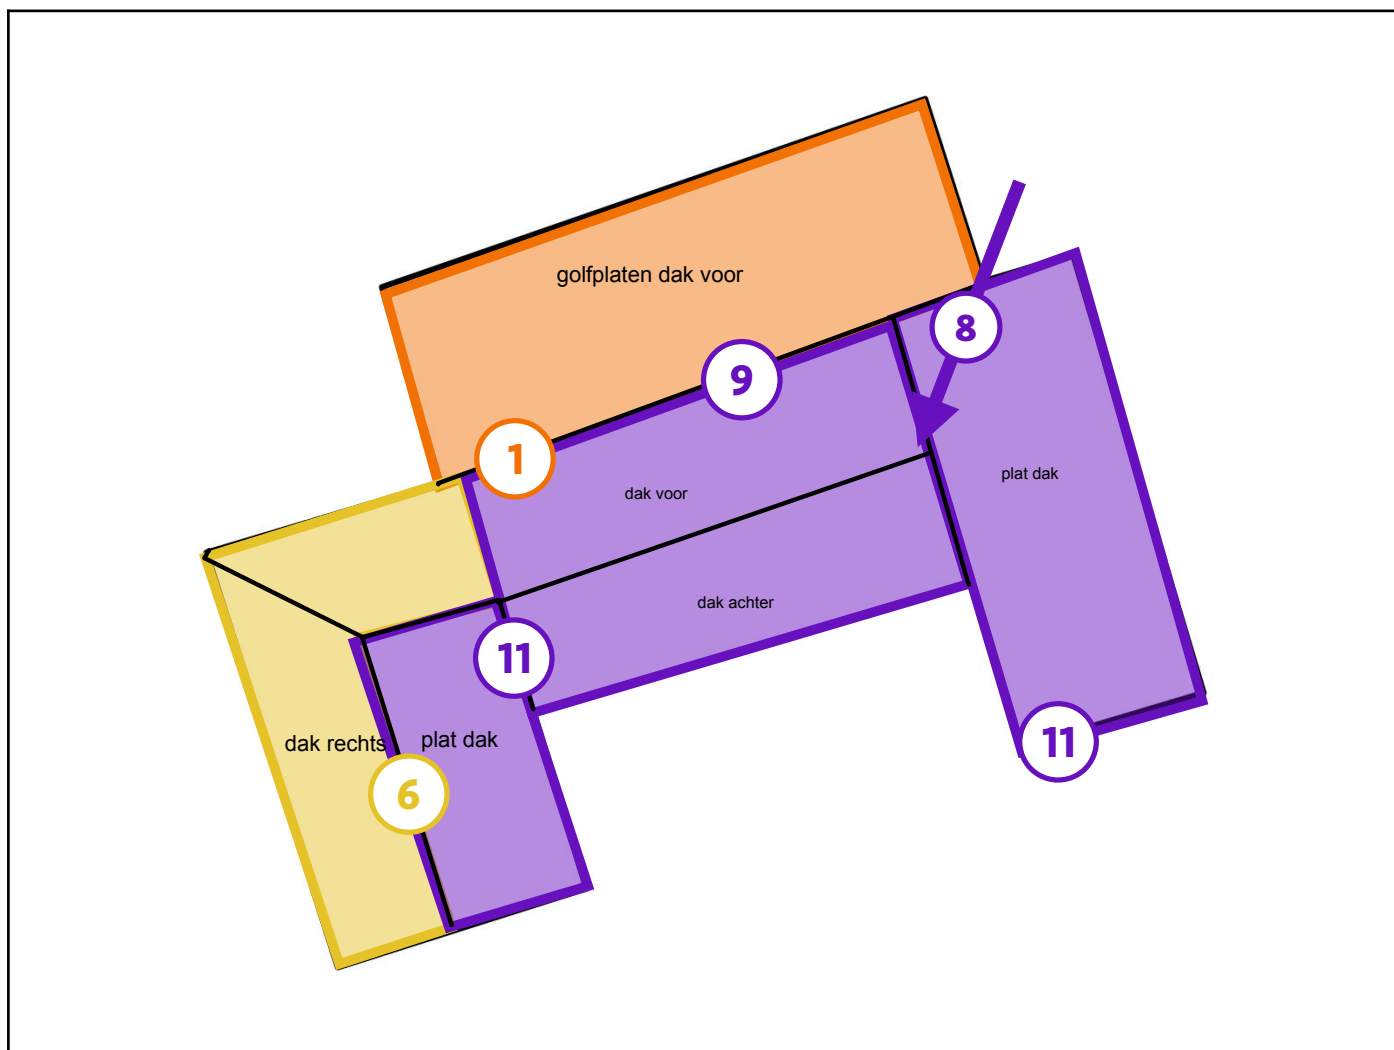
## Plan 1.8: Daken

| Beschrijving | Type | Actie |
|---|---|---|
| 1. dakbedekking - golfplaten | Asbestmateriaal | Verwijderen |
| 6. Onderdak cementplaat | Asbestmateriaal | Zorgvuldig beheren |
| 8. Binnenzijde en bovenzijde van de schouw | Beperking | - |

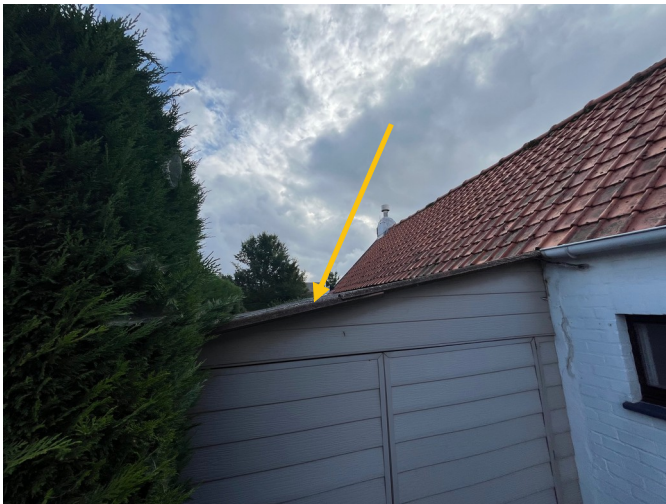
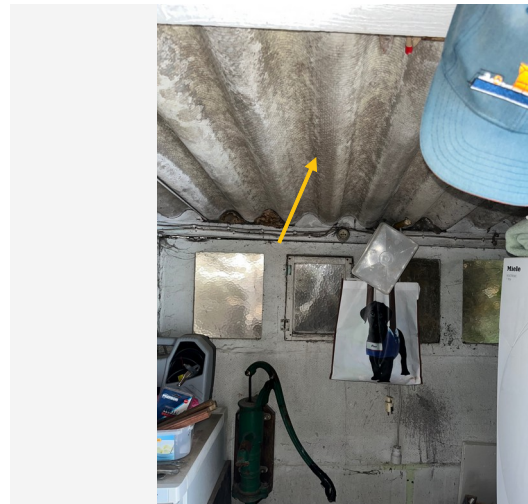
Het asbestmateriaal valt onder de mijlpaal van 2034.

Verwijderen

| Eindbeoordeling materiaalrisico | Verhoogd materiaalrisico en/of verhoogde kans op vezelvrijgave |

| Gebondenheid | Categorie 1: hechtgebonden in oorsprong |
| Asbestsoort (vezeltype) | Crocidoliet aanwezig |
| Asbestconcentratie | Laag (< 50%) |
| Afschermingsgraad van het gehele materiaal | Geheel of deels (ook) vrij aan de binnenlucht |
| Toestand van het materiaal | Licht beschadigd, licht verweerd. Intact calciumsilicaatmateriaal of categorie III 'gebondenheid' |

| Beschrijving | dakbedekking - golfplaten |

- Hemelwater dat afspoelt van asbestcement daken of gevels kan asbestdeeltjes bevatten. Gebruik het enkel voor gesloten circuits (bv. spoelen toiletten). Reinig na het vervangen van het dak of de gevel de dakgoten en regenwaterput of -ton om asbesthoudend sediment of slib te verwijderen

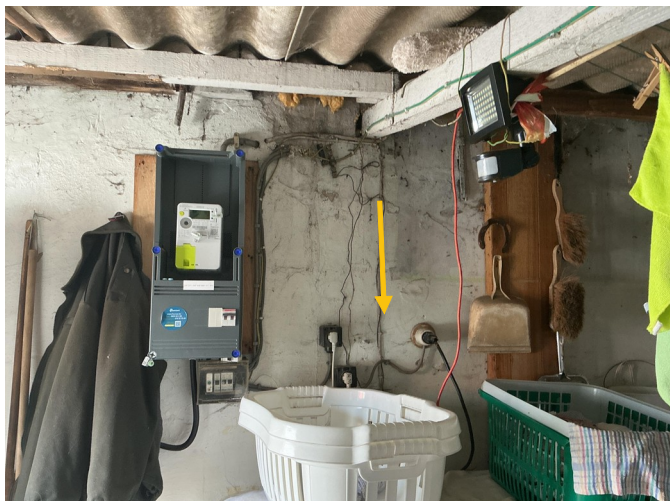
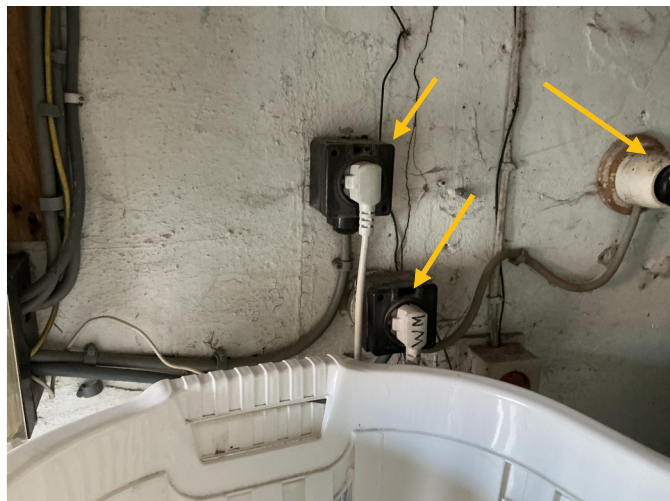
## Fiche 2: Bakeliet – Stopcontacten & schakelaars (binnen)

Het asbestmateriaal valt onder de mijlpaal van 2040.

Zorgvuldig beheren

| Eindbeoordeling materiaalrisico | Laag materiaalrisico en/of verlaagde kans op vezelvrijgave |

| Asbestsoort (vezeltype) | Crocidoliet aanwezig |
| Toestand van het materiaal | Onbeschadigd, niet verweerd |

- Zorg voor een veilig beheer. Vermijd het beschadigen van het asbestmateriaal. Controleer de toestand jaarlijks op wijzigingen.

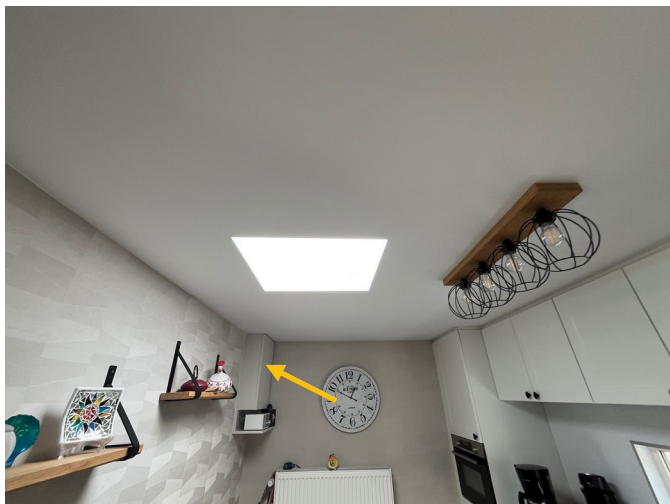
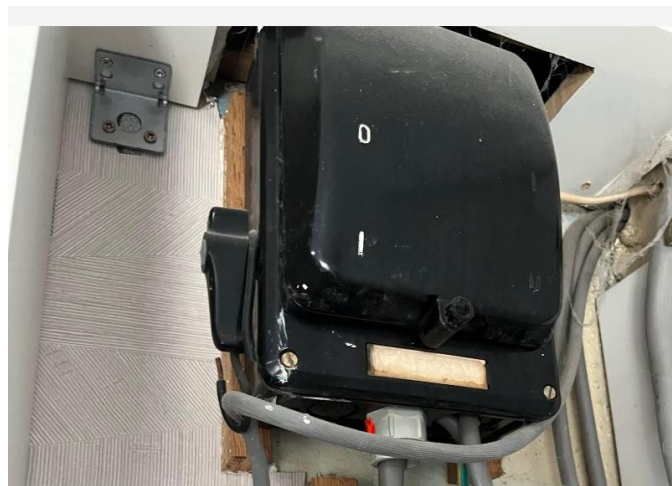
Het asbestmateriaal valt onder de mijlpaal van 2040.

Zorgvuldig beheren

| Eindbeoordeling materiaalrisico | Laag materiaalrisico en/of verlaagde kans op vezelvrijgave |

| Asbestsoort (vezeltype) | Crocidoliet aanwezig |

- Zorg voor een veilig beheer. Vermijd het beschadigen van het asbestmateriaal. Controleer de toestand jaarlijks op wijzigingen.

- Eenvoudige handelingen: mag via doe-het-zelf of door werknemer(s) met opleidingsattest eenvoudige handelingen  
Deze toepassing is enkel te verwijderen door de nutsmaatschappij.
