# Asbestinventarisatetest

Koestraat 2, 3540 Herk-de-Stad

Attestnummer : 20241108-000466.000

**Niet-asbestveilig**

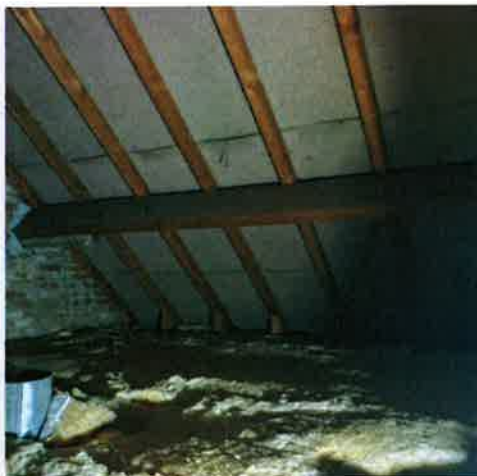
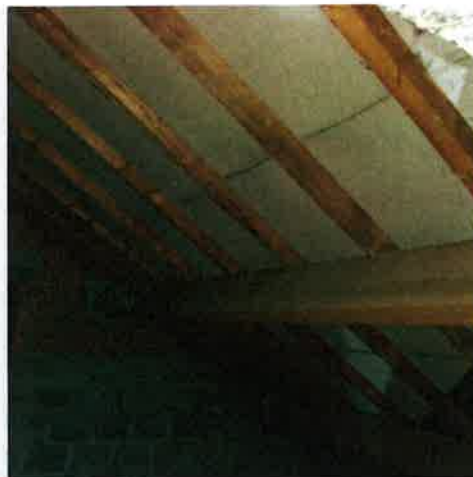
Het asbestmateriaal valt onder de mijlpaal van 2034.

| Eindbeoordeling materiaalrisico | Zeer laag materiaalrisico en/of zeer lage kans op vezelvrijgave |

| Gebondenheid | Categorie 1: hechtgebonden in oorsprong |
| Asbestsoort (vezeltype) | Crocidoliet aanwezig |
| Asbestconcentratie | Laag (< 50%) |
| Afschermingsgraad van het gehele materiaal | Niet stootvaste afscherming |
| Toestand van het materiaal | Onbeschadigd, niet verweerd |

| Beschrijving | Onderdak |
| Asbestmateriaal | Dak- en gevelbekleding - Plaat |

- Verwijder dit asbestmateriaal zo snel mogelijk. Volg de toestand goed op.

- Eenvoudige handelingen: mag via doe-het-zelf of door werknemer(s) met opleidingsattest eenvoudige handelingen  
De platen kunnen eenvoudig losgemaakt worden en in 1 geheel verwijderd worden. Opletten dat er niet geslepen wordt in de asbestcement. Gelieve bij het verwijderen ook de nodige PBM te voorzien zoals mondmasker FP3, handschoenen, overall categorie 3 Type 5/6, ... en eventueel alles met water nat te spuiten voor verwijdering zodat er minder stofdeeltjes kunnen vrijkomen. Alles dubbel verpakken en afvoeren naar recyclagepark of naar een geregistreerde asbestinzamelaar. Gelieve hiervoor rekening te houden met de huidige regelgeving i.v.m. asbestverwijderingsmethodes. Zie ook <https://ovam.vlaanderen.be/voorzorgsmaatregelen-bijasbestverwijdering>. Meer info ook in het gedeelte toelichting achteraan dit attest.

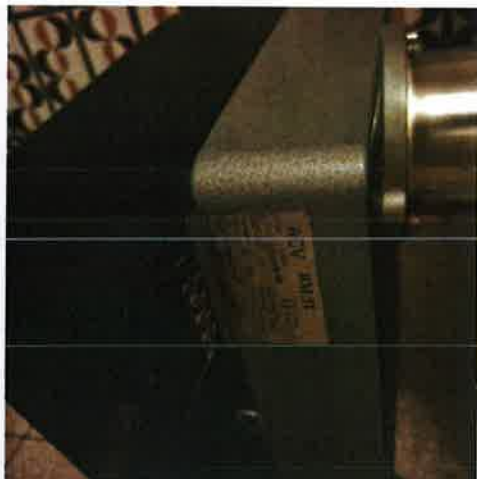
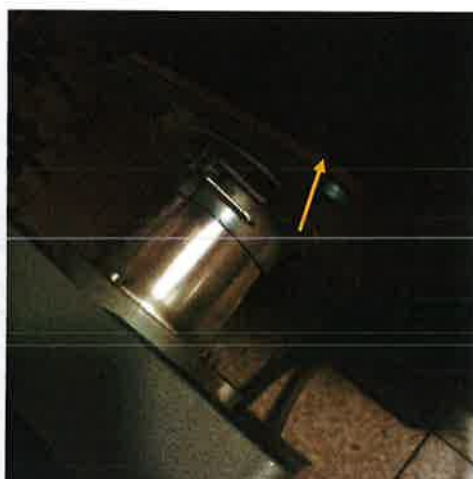
## Fiche 2: Pakking Cv-ketel

Het asbestmateriaal valt onder de mijlpaal van 2034.

| Eindbeoordeling materiaalrisico | Zeer laag materiaalrisico en/of zeer lage kans op vezelvrijgave |

| Gebondenheid | Categorie 2: niet-hechtgebonden met matrix |
| Asbestsoort (vezeltype) | Alleen chrysotiel |
| Asbestconcentratie | Hoog ( $\geq 50\%$ ) |
| Af schermingsgraad van het gehele materiaal | Enkel randen niet afgeschermd maar geen contact met binnenluchtstromen |
| Toestand van het materiaal | Onbeschadigd, niet verweerd |

| Beschrijving | Pakking Cv-ketel |
| Asbestmateriaal | Pakking, dichting |

- Zorg voor een veilig beheer en verwijder dit asbestmateriaal wanneer het bij werken eenvoudig bereikbaar wordt. Controleer de toestand jaarlijks op wijzigingen.
- Verwijder dit asbestmateriaal zo snel mogelijk. Volg de toestand goed op.

- Eenvoudige handelingen: mag via doe-het-zelf of door werknemer(s) met opleidingsattest eenvoudige handelingen  
Volgens website <https://ovam.vlaanderen.be/wie-mag-wat-verwijderen> mag dit door doe-het-zelf. De pakking kan eenvoudig losgemaakt worden en in 1 geheel verwijderd worden. Gelieve bij het verwijderen ook de nodige PBM te voorzien zoals mondkapje FP3, handschoenen, overall categorie 3 Type 5/6, ... en eventueel alles met water nat te spuiten voor verwijdering zodat er minder stofdeeltjes kunnen vrijkomen. Alles dubbel verpakken en afvoeren naar recyclagepark of naar een geregistreerde asbestinzamelaar. Gelieve hiervoor rekening te houden met de huidige regelgeving i.v.m. asbestverwijderingsmethodes. Zie ook <https://ovam.vlaanderen.be/voorzorgsmaatregelen-bijasbestverwijdering>. Meer info ook in het gedeelte toelichting achteraan dit attest.

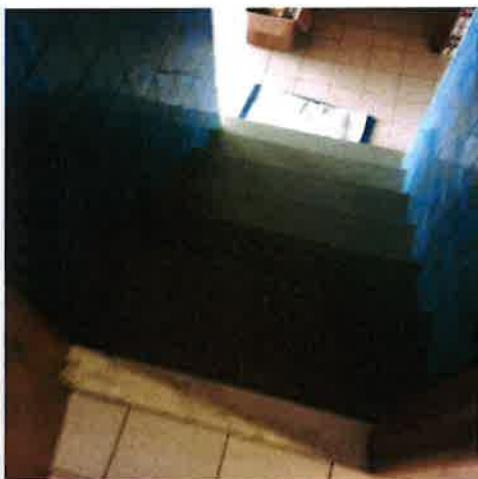
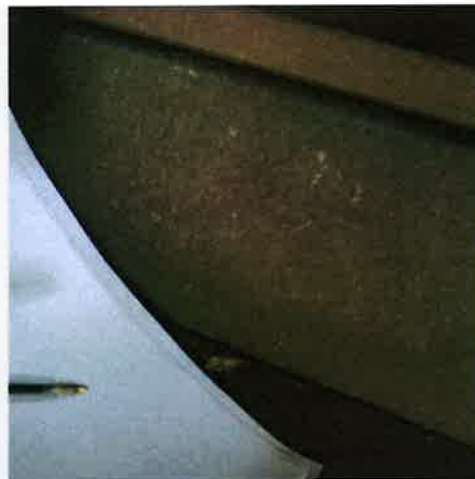
## Fiche 3: Trap tussen keuken en garage

Het asbestmateriaal valt onder de mijlpaal van 2040.

| Eindbeoordeling materiaalarisico | Laag materiaalarisico en/of verlaagde kans op vezelvrijgave |

| Gebondenheid | Categorie 1: hechtgebonden in oorsprong |
| Asbestsoort (vezeltype) | Alleen chrysotiel |
| Asbestconcentratie | Laag (< 50%) |
| Afschermingsgraad van het gehele materiaal | Geheel of deels (ook) vrij aan de binnenlucht |
| Toestand van het materiaal | Licht beschadigd, licht verweerd. Intact calciumsilicaatmateriaal of categorie III 'gebondenheid' |

| Asbestmateriaal | Plaat, paneel, tablet - Type Massal |

- Zorg voor een veilig beheer. Vermijd het beschadigen van het asbestmateriaal. Controleer de toestand jaarlijks op wijzigingen.

- Eenvoudige handelingen: mag via doe-het-zelf of door werknemer(s) met opleidingsattest eenvoudige handelingen  
De platen kunnen eenvoudig losgemaakt worden en in 1 geheel verwijderd worden. Opletten dat er niet geslepen wordt in de asbestcement. Gelieve bij het verwijderen ook de nodige PBM te voorzien zoals mondmasker FP3, handschoenen, overall categorie 3 Type 5/6, ... en eventueel alles met water nat te spuiten voor verwijdering zodat er minder stofdeeltjes kunnen vrijkomen. Alles dubbel verpakken en afvoeren naar recyclagepark of naar een geregistreerde asbestinzamelaar. Gelieve hiervoor rekening te houden met de huidige regelgeving i.v.m. asbestverwijderingsmethodes. Zie ook <https://ovam.vlaanderen.be/voorzorgsmaatregelen-bij-asbestverwijdering>. Meer info ook in het gedeelte toelichting achteraan dit attest.

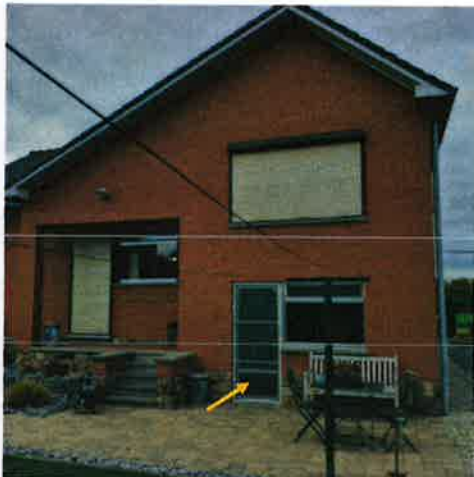
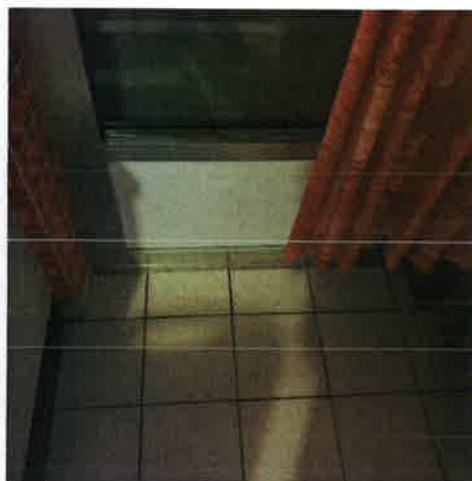
## Fiche 4: Panelen in deuren

Het asbestmateriaal valt onder de mijlpaal van 2040.

| Eindbeoordeling materiaalarisico | Laag materiaalarisico en/of verlaagde kans op vezelvrijgave |

| Gebondenheid | Categorie 1: hechtgebonden in oorsprong |
| Asbestsoort (vezeltype) | Crocidoliet aanwezig |
| Asbestconcentratie | Laag (< 50%) |
| Afschermingsgraad van het gehele materiaal | Geheel of deels (ook) vrij aan de binnenlucht |
| Toestand van het materiaal | Onbeschadigd, niet verweerd |

| Asbestmateriaal | Plaat, paneel, tablet - Geëmailleerd, type Glasal |

- Zorg voor een veilig beheer. Vermijd het beschadigen van het asbestmateriaal. Controleer de toestand jaarlijks op wijzigingen.

- Eenvoudige handelingen: mag via doe-het-zelf of door werknemer(s) met opleidingsattest eenvoudige handelingen  
De platen kunnen eenvoudig losgemaakt worden en in 1 geheel verwijderd worden. Opletten dat er niet geslepen wordt in de asbestcement. Gelieve bij het verwijderen ook de nodige PBM te voorzien zoals mondkapje FP3, handschoenen, overall categorie 3 Type 5/6, ... en eventueel alles met water nat te spuiten voor verwijdering zodat er minder stofdeeltjes kunnen vrijkomen. Alles dubbel verpakken en afvoeren naar recyclagepark of naar een geregistreerde asbestinzamelaar. Gelieve hiervoor rekening te houden met de huidige regelgeving i.v.m. asbestverwijderingsmethodes. Zie ook <https://ovam.vlaanderen.be/voorzorgsmaatregelen-bijasbestverwijdering>. Meer info ook in het gedeelte toelichting achteraan dit attest.

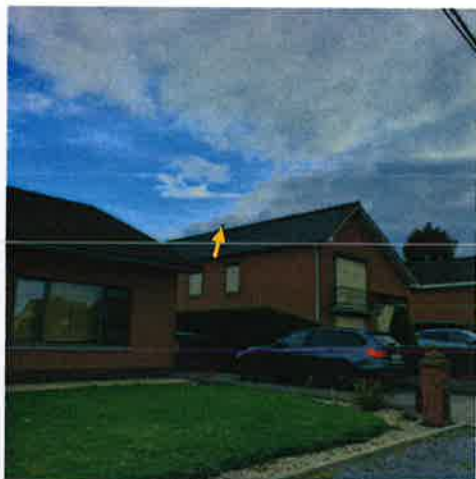
## Fiche 5: Schouw

**Reden:** Het te onderzoeken materiaal situeert zich hoger dan 3,50 m te rekenen vanaf een veilige ondergrond

**Uitleg van de asbestdeskundige:** Schouw kan niet onderzocht worden

| (Asbest)materiaal | Rookgaskanaal |
| Karakterisatie | Asbest (verdacht) |

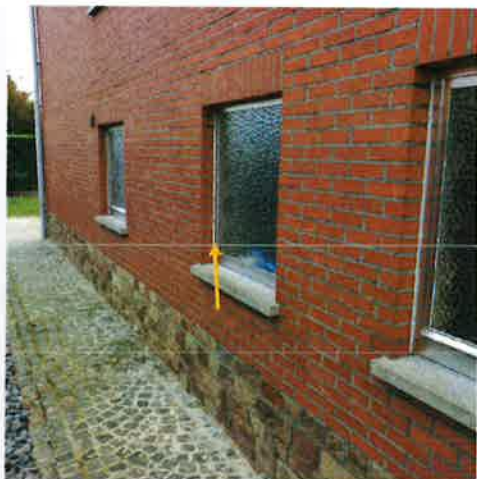
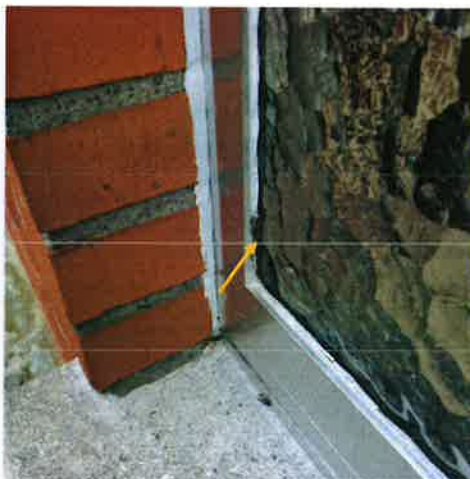
## Fiche 6: Mastiek alu vensters

Geen asbest

| # | Type | Referentie | Resultaat |
|---|---|---|---|
| 6.1 | Puntmonster | 2446 mastiek aluminium ramen | Geen asbest |

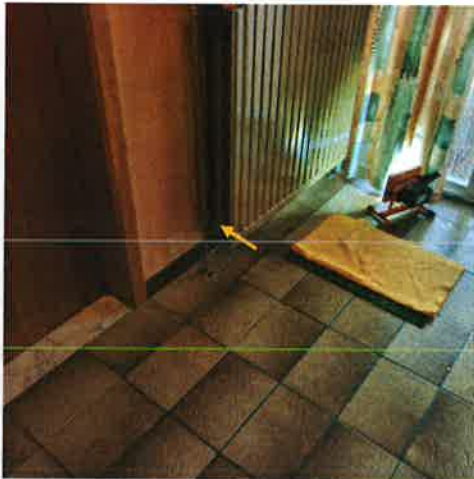
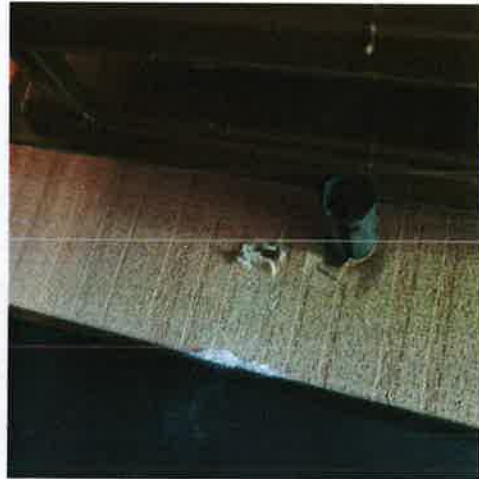
## Fiche 7: Pleister wand

Geen asbest

| # | Type | Referentie | Resultaat |
|---|---|---|---|
| 7.1 | Mengmonster | 2446 Pleister wand | Geen asbest |

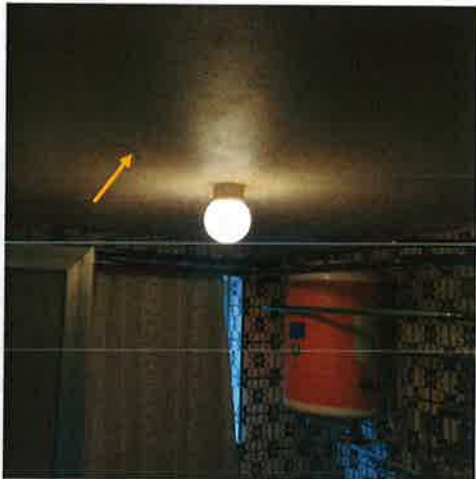
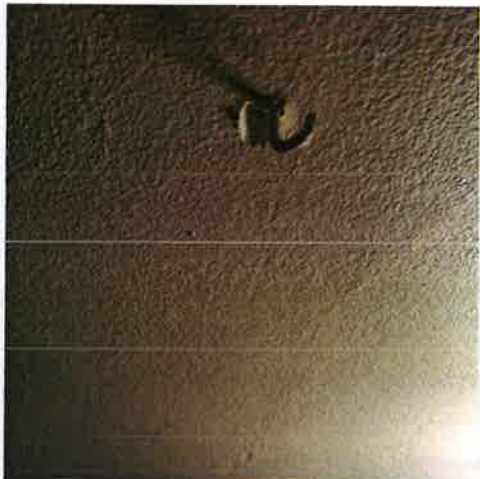
## Fiche 8: Pleister plafond

Geen asbest

| # | Type | Referentie | Resultaat |
|---|---|---|---|
| 8.1 | Mengmonster | 2446 Pleister plafond | Geen asbest |

| Opmerking | Plafonds op gelijkvloers en 1e verdieping afgewerkt met houten plankjes of tegels. Enkel in badkamer/stookplaats en wasplaats in kelder pleister aanwezig aan plafond |
