# Asbestinventarisatetest

Henri Lebbestraat 51, 8790 Waregem

Attestnummer : 20240420-000006.000

Uitgegeven op : 20.04.2024

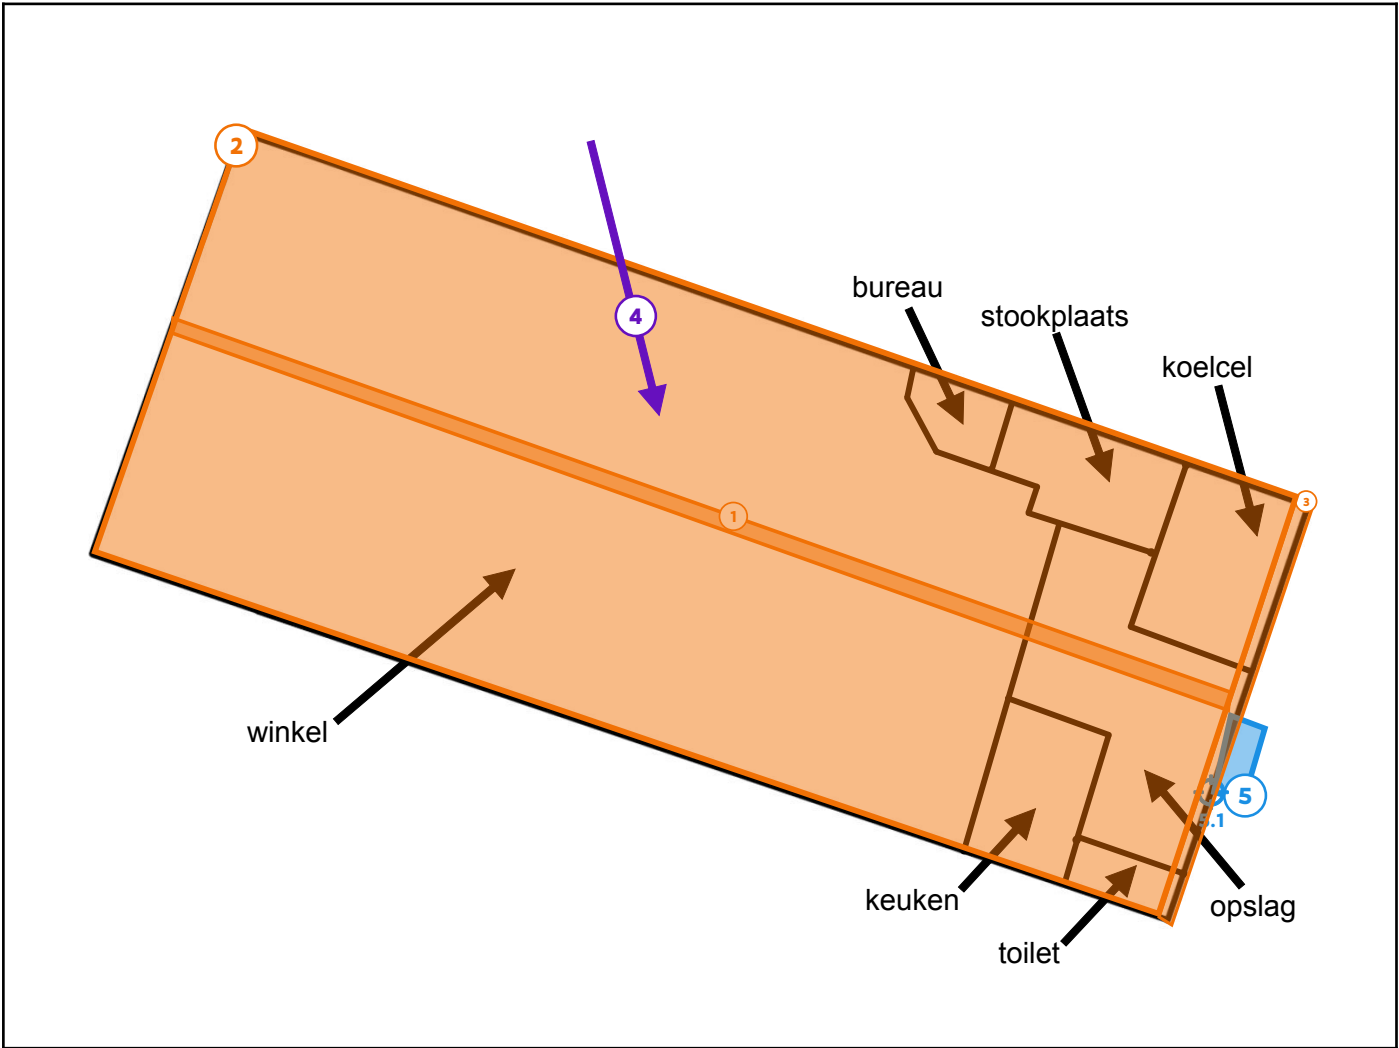
# Plan 1.1: Plan hoofdgebouw

| Beschrijving | Type | Actie |
|---|---|---|
| 1. Nok dak | Asbestmateriaal | Verwijderen |
| 2. Golfplaten dak | Asbestmateriaal | Verwijderen |
| 3. Windveer dak | Asbestmateriaal | Verwijderen |
| 4. Dak en ruimte tussen het vals plafond en dak | Beperking | - |
| 5. Afdekpaneel airco-installatie | Geen asbest | - |

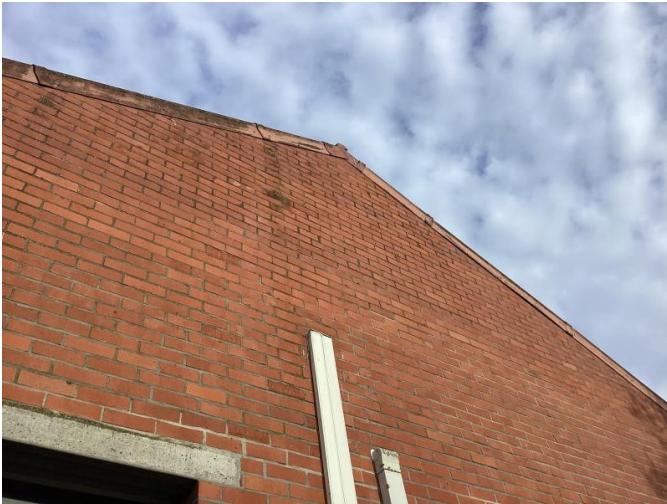
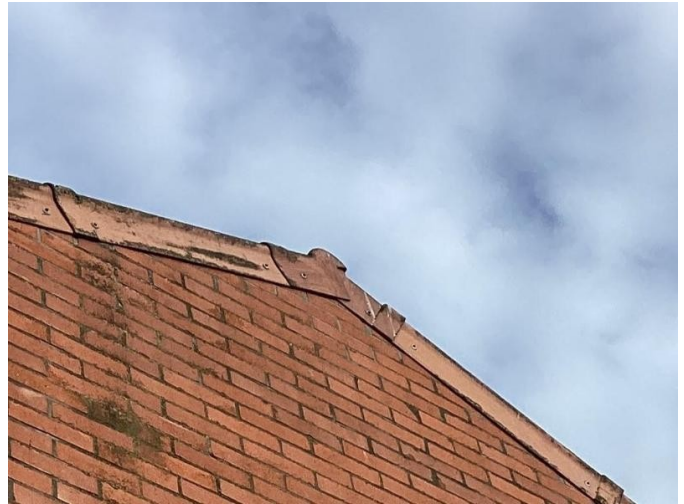
Het asbestmateriaal valt onder de mijlpaal van 2034.

| Eindbeoordeling materiaalarisico | Verhoogd materiaalarisico en/of verhoogde kans op vezelvrijgave |

| Gebondenheid | Categorie 1: hechtgebonden in oorsprong |
| Asbestsoort (vezeltype) | Crocidoliet aanwezig |
| Asbestconcentratie | Laag (< 50%) |
| Afschermingsgraad van het gehele materiaal | Geheel of deels vrij aan de buitenlucht |
| Toestand van het materiaal | Matig beschadigd, matig verweerd |

| Beschrijving | Nok dak |
| Asbestmateriaal | Dak- en gevelbekleding - Nok, windveer, boeiboord |
| Hoeveelheid (oppervlakte - aantal) | • 20,00 m² - 1 stuk |

Verwijderen

- Zorg voor een veilig beheer. Vermijd het beschadigen van het asbestmateriaal. Controleer de toestand jaarlijks op wijzigingen.

- Eenvoudige handelingen: mag via doe-het-zelf of door werknemer(s) met opleidingsattest eenvoudige handelingen  
Voor een verwijdering van dergelijke asbesttoepassingen wordt er aanbevolen deze enkel te laten uitvoeren door personen of ondernemingen met de nodige kennis en ervaring in deze specifieke materie en dus minimum met opleidingsattest eenvoudige handelingen, zoals personen of ondernemingen gespecialiseerd in vernieuwing van asbestdaken.

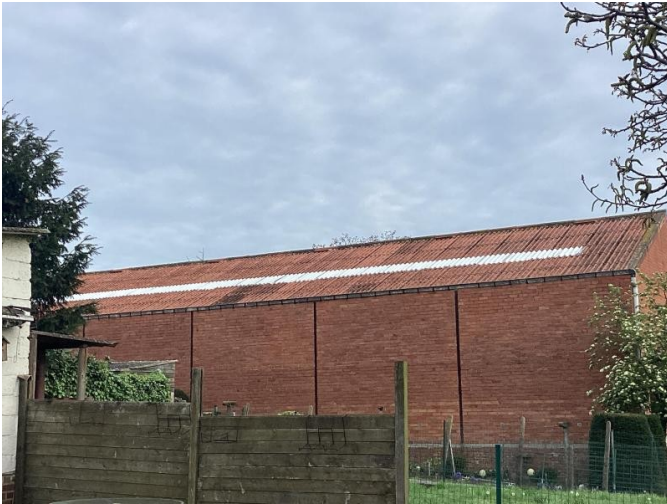
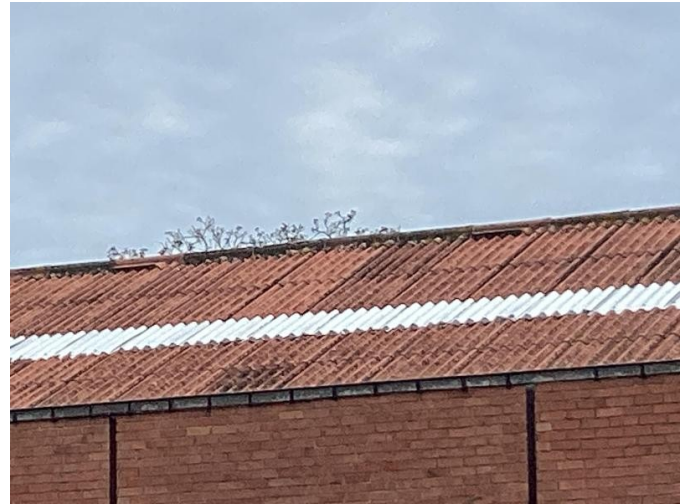
Het asbestmateriaal valt onder de mijlpaal van 2034.

| Eindbeoordeling materiaalrisico | Verhoogd materiaalrisico en/of verhoogde kans op vezelvrijgave |

| Gebondenheid | Categorie 1: hechtgebonden in oorsprong |
| Asbestsoort (vezeltype) | Crocidoliet aanwezig |
| Asbestconcentratie | Laag (< 50%) |
| Afschermingsgraad van het gehele materiaal | Geheel of deels vrij aan de buitenlucht |
| Toestand van het materiaal | Matig beschadigd, matig verweerd |

| Beschrijving | Golfplaten dak |

| Asbestmateriaal | Dak- en gevelbekleding - Golfplaat |
| Hoeveelheid (oppervlakte - aantal) | <ul style="list-style-type: none"> <li>• 425,00 m<sup>2</sup> - 1 stuk</li> </ul> |

Verwijderen

- Zorg voor een veilig beheer. Vermijd het beschadigen van het asbestmateriaal. Controleer de toestand jaarlijks op wijzigingen.
- Hemelwater dat afspoelt van asbestcement daken of gevels kan asbestdeeltjes bevatten. Gebruik het enkel voor gesloten circuits (bv. spoelen toiletten). Reinig na het vervangen van het dak of de gevel de dakgoten en regenwaterput of -ton om asbesthoudend sediment of slib te verwijderen

- Eenvoudige handelingen: mag via doe-het-zelf of door werknemer(s) met opleidingsattest eenvoudige handelingen  
Voor een verwijdering van dergelijke asbesttoepassingen wordt er aanbevolen deze enkel te laten uitvoeren door personen of ondernemingen met de nodige kennis en ervaring in deze specifieke materie en dus minimum met opleidingsattest eenvoudige handelingen, zoals personen of ondernemingen gespecialiseerd in vernieuwing van asbestdaken.

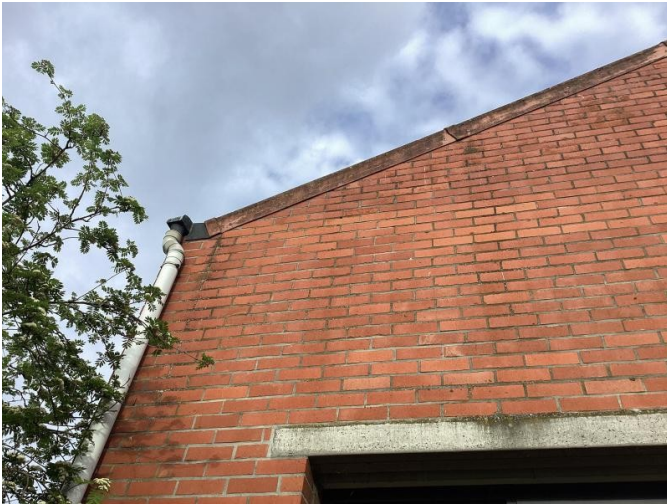
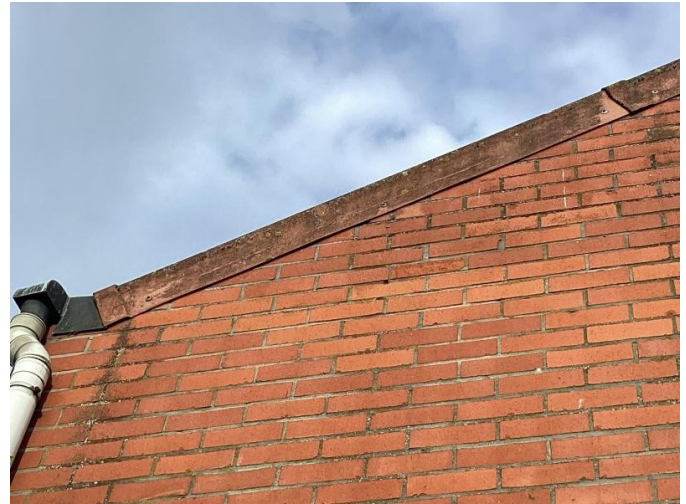
Het asbestmateriaal valt onder de mijlpaal van 2034.

| Eindbeoordeling materiaalarisico | Verhoogd materiaalarisico en/of verhoogde kans op vezelvrijgave |

| Gebondenheid | Categorie 1: hechtgebonden in oorsprong |
| Asbestsoort (vezeltype) | Crocidoliet aanwezig |
| Asbestconcentratie | Laag (< 50%) |
| Afschermingsgraad van het gehele materiaal | Geheel of deels vrij aan de buitenlucht |
| Toestand van het materiaal | Matig beschadigd, matig verweerd |

| Beschrijving | Windveer dak |
| Asbestmateriaal | Dak- en gevelbekleding - Nok, windveer, boeiboord |
| Hoeveelheid (oppervlakte - aantal) | • 6,00 m <sup>2</sup> - 1 stuk |

Verwijderen

- Zorg voor een veilig beheer. Vermijd het beschadigen van het asbestmateriaal. Controleer de toestand jaarlijks op wijzigingen.

- Eenvoudige handelingen: mag via doe-het-zelf of door werknemer(s) met opleidingsattest eenvoudige handelingen  
Voor een verwijdering van dergelijke asbesttoepassingen wordt er aanbevolen deze enkel te laten uitvoeren door personen of ondernemingen met de nodige kennis en ervaring in deze specifieke materie en dus minimum met opleidingsattest eenvoudige handelingen, zoals personen of ondernemingen gespecialiseerd in vernieuwing van asbestdaken.

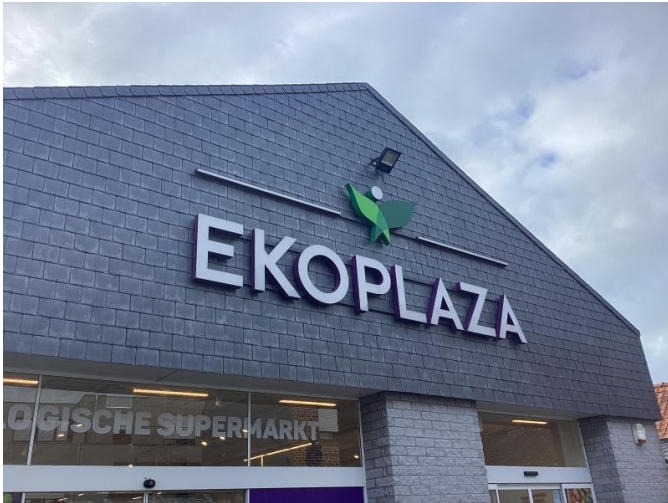
Situeringsfoto

#### Tijdelijke beperking

**Reden:** Het te onderzoeken materiaal situeert zich hoger dan 3,50 m te rekenen vanaf een veilige ondergrond

**Uitleg van de asbestdeskundige:** Het dak kan, omwille van de grote hoogte, niet op een veilige manier binnen de bepalingen van de codex voor welzijn op het werk worden geïnspecteerd.

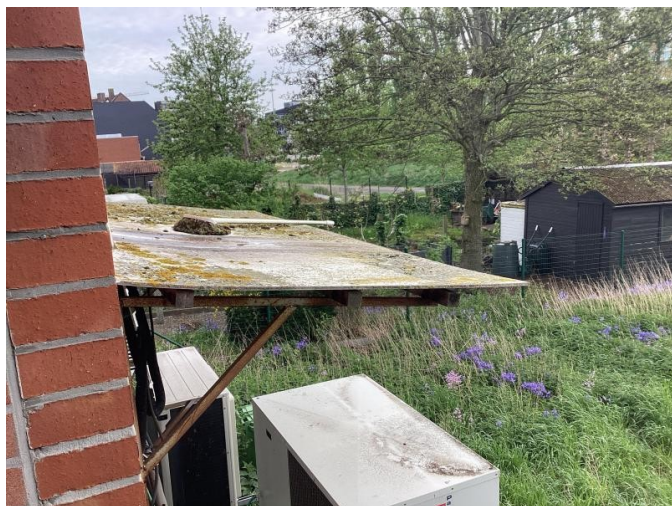
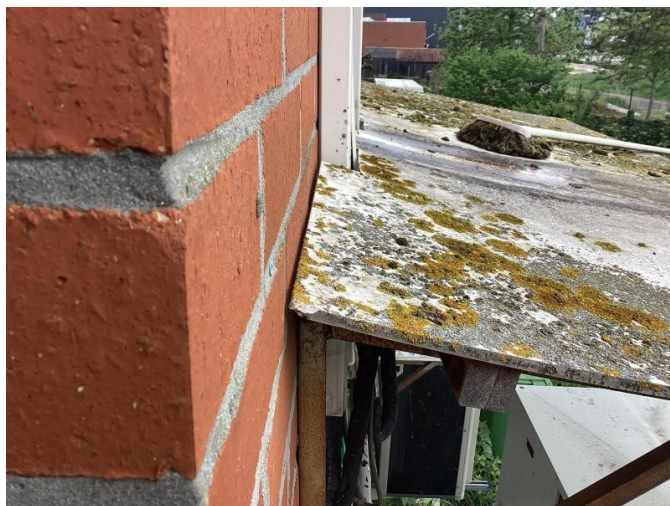
## Fiche 5: Afdekpaneel airco-installatie

Geen asbest

| # | Type | Referentie | Resultaat |
|---|---|---|---|
| 5.1 | Puntmonster | 2427388-01 | Geen asbest |

| Beschrijving | Afdekpaneel airco-installatie |
