# Asbestinventarisatetest

Borrevelddaan 18, 1930 Zaventem

Attestnummer : **20250716-000340.000**

Uitgegeven op : **16.07.2025**

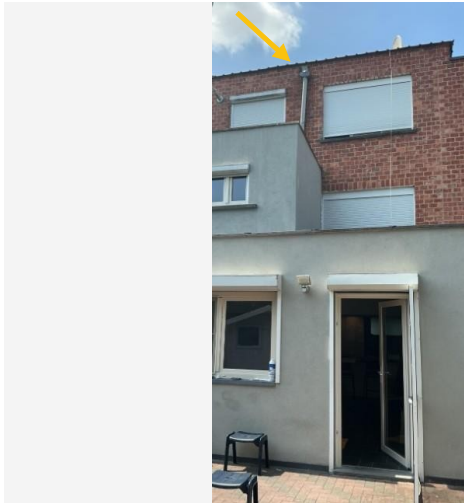
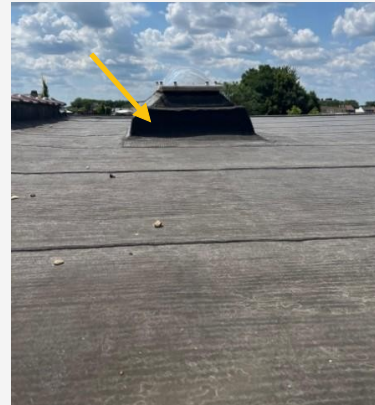
## Fiche 1: Dakbedekking

Geen asbest

## Conclusie

| # | Type | Referentie | Resultaat |
|---|---|---|---|
| 1.1 | Mengmonster | 100725-BZ R | Geen asbest |

| Opmerking | Er werd een staal genomen van de roofing op het oorspronkelijke gebouw. Facturen van aanbouw nieuwe dakdelen toegevoegd. |

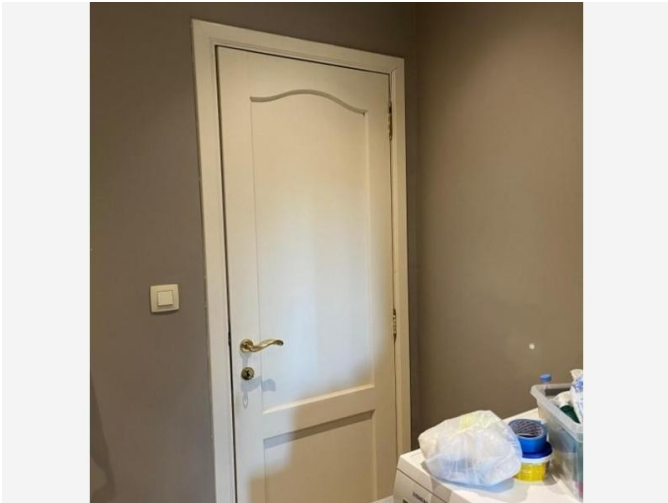
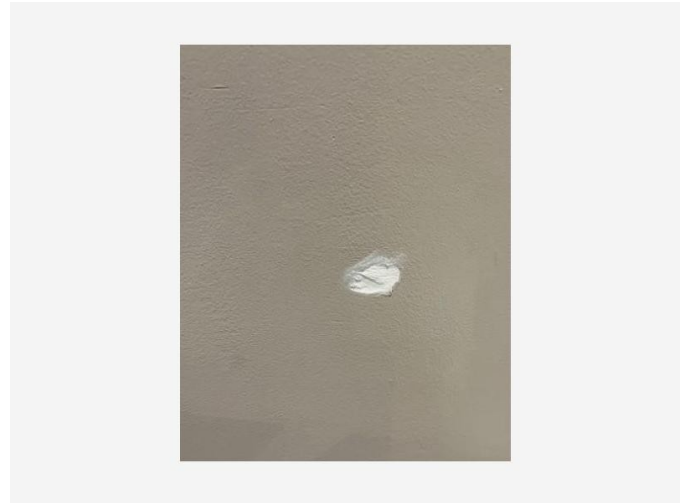
## Fiche 2: Muurpleister

Geen asbest

### Conclusie

| # | Type | Referentie | Resultaat |
|---|---|---|---|
| 2.1 | Mengmonster | 100725-BZ M | Geen asbest |

| Opmerking | <p>De opgegeven oppervlaktes zijn indicatief.</p> <p>De vaststelling dat de wanden asbestveilig zijn, is gebaseerd op een beperkt aantal monsterstalen welke door een erkend labo werden geanalyseerd. Daardoor geeft dit vooral een indicatie van de algemene asbestveilige toestand. Bij deze inspectie werden er stalen genomen van pleisterwerk in de hal, slaapkamer en badkamer. Geen pleisterwerk aanwezig in de stookruimte.</p> |

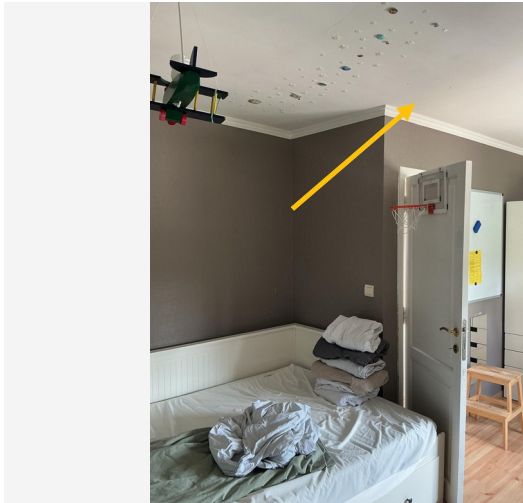
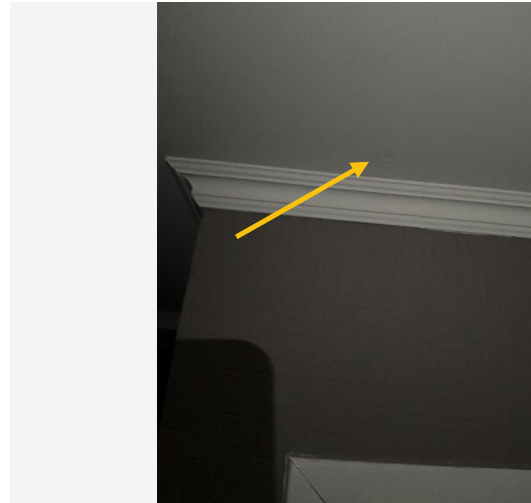
## Fiche 3: Plafondpleister

Geen asbest

## Conclusie

| # | Type | Referentie | Resultaat |
|---|---|---|---|
| 3.1 | Mengmonster | 100725-BZ P | Geen asbest |

| Opmerking | De vaststelling dat de wanden asbestveilig zijn, is gebaseerd op een beperkt aantal monsterstalen welke door een erkend labo werden geanalyseerd. Daardoor geeft dit vooral een indicatie van de algemene asbestveilige toestand. Bij deze inspectie werden er stalen genomen van pleisterwerk in de hal, slaapkamer en badkamer. Geen pleisterwerk aanwezig in de stookruimte. |
