# Asbestinventarisatetest

Moonsstraat 28/301, 2018 Antwerpen

Attestnummer : 20240125-000055.000

Uitgegeven op : 25.01.2024

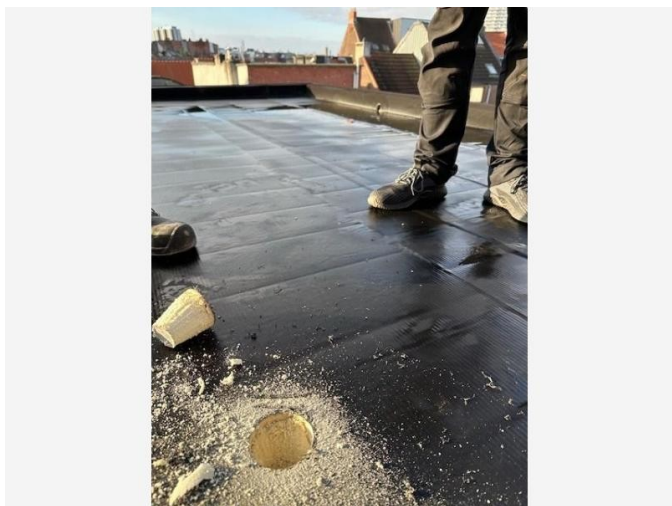
Dak behoort tot de gemeenschappelijke delen van het gebouw

In bewijsdocument staan foto's van vernieuwd dak met isolatiemateriaal

Onderlaag kan nog altijd asbesthoudend zijn

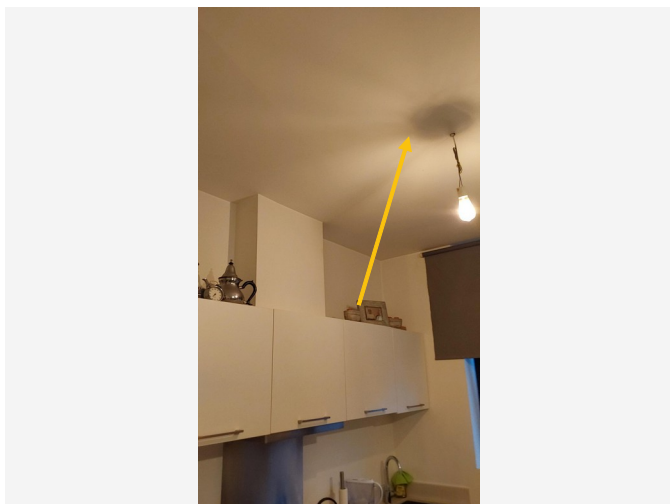
Overall gyproc plafonds, staalname niet mogelijk.

Enkel, na afbraak inspecteerbaar.

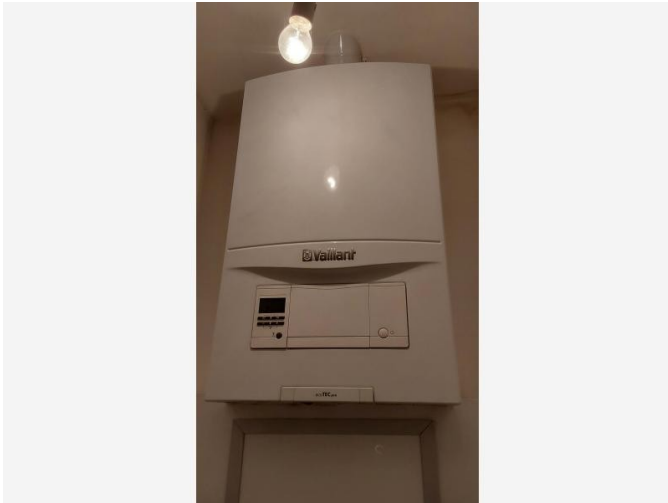
Volledig gerenoveerde appartement,  
Nieuwe ketel

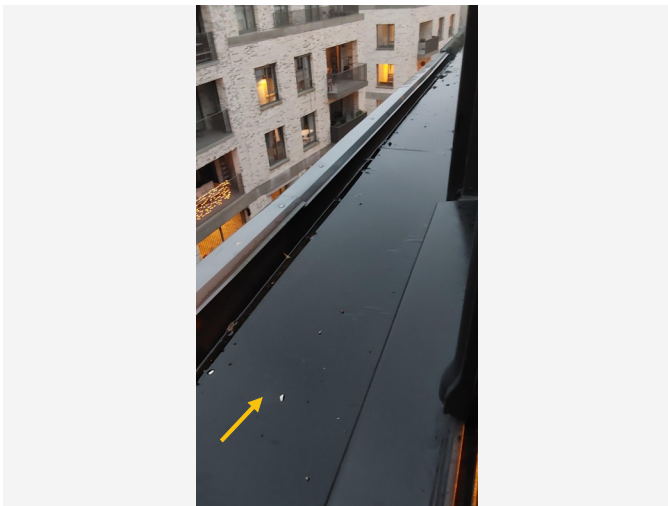
Bovenlaag onlangs vernieuwd.

Onderlaag kan nog altijd asbesthoudend zijn.

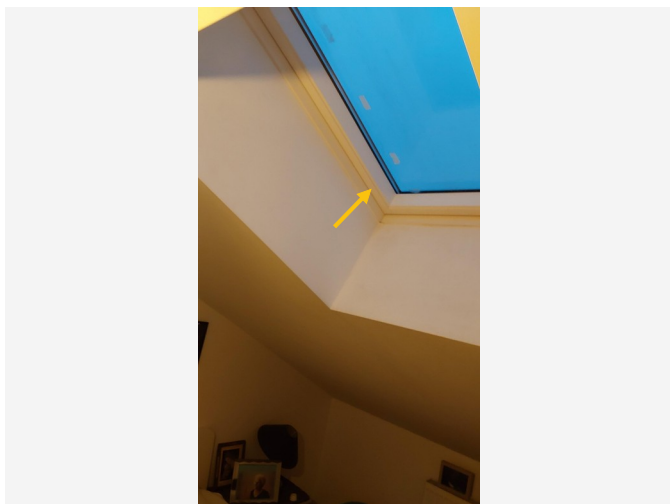
totaal renovatie inclusief ramen

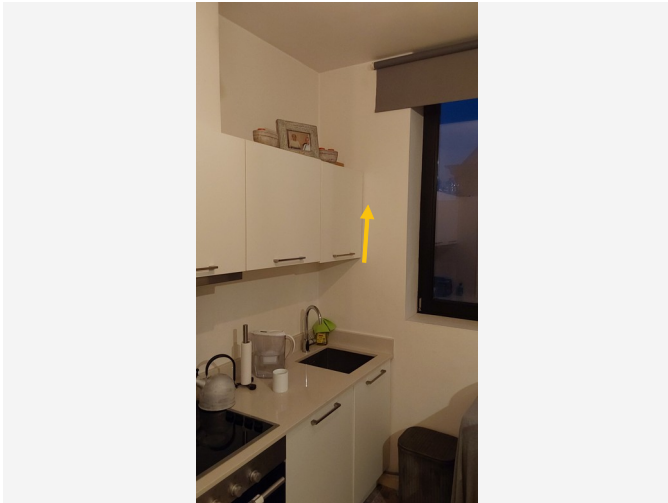
Niet inspecteerbaar, enkel na openbreken

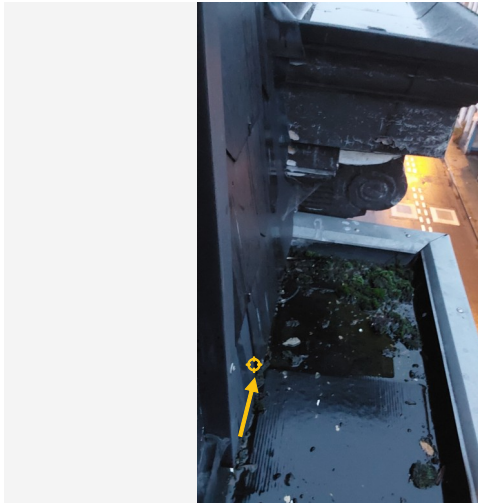
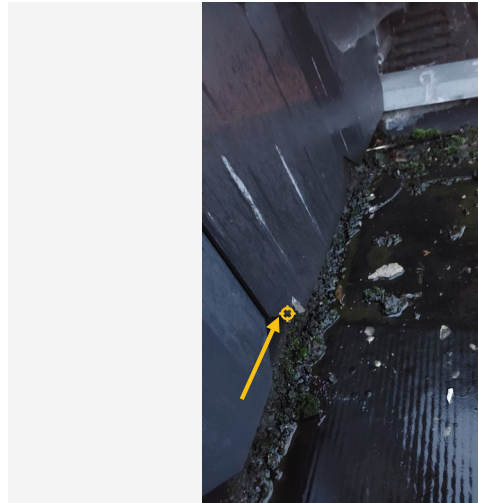
Geen asbest

| # | Type | Referentie | Resultaat |
|---|---|---|---|
| 7.1 | Puntmonster | MM02 | Geen asbest |

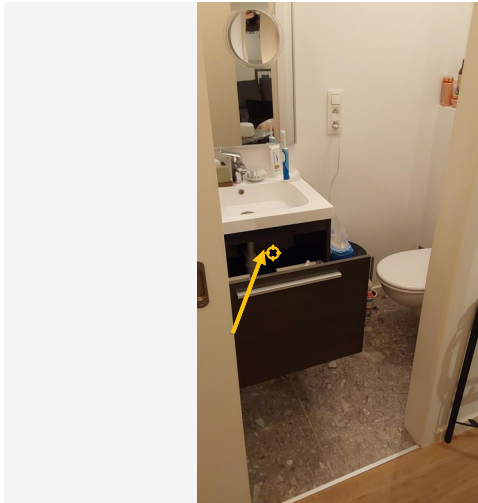
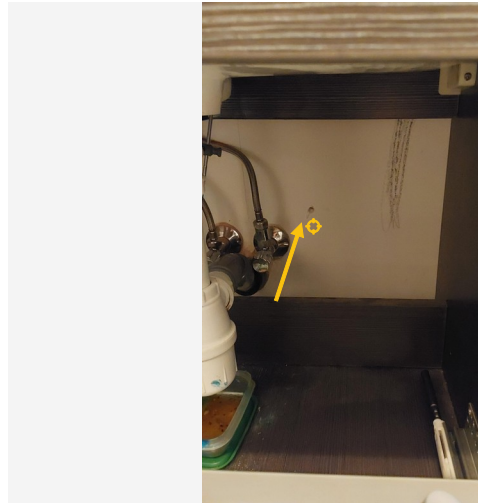
## Fiche 8: Pleisterwerk muur

Geen asbest

| # | Type | Referentie | Resultaat |
|---|---|---|---|
| 8.1 | Mengmonster | MM01 | Geen asbest |
