# Asbestinventarisatetest

Putteveld 3, 1860 Meise

Attestnummer : 20250725-000241.000

Uitgegeven op : 25.07.2025

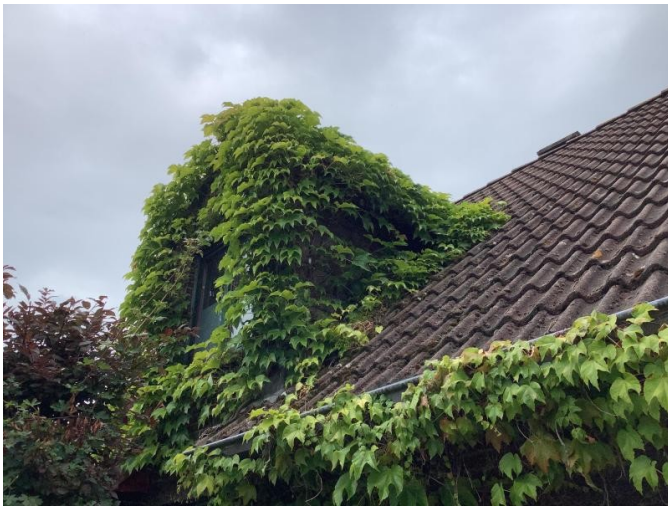
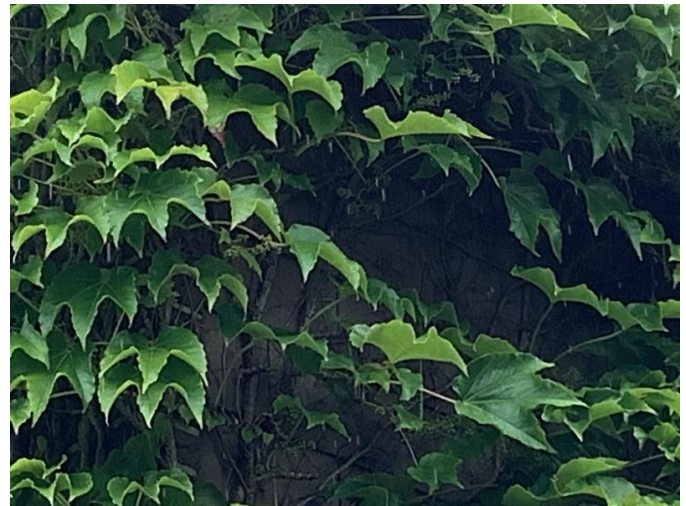
Zijkanten van de dakkapel zijn volledig begroeid met planten, bij verwijdering van de planten kunnen asbestverdachte vrijkomen.

| Eindbeoordeling materiaalrisico | Verhoogd materiaalrisico en/of verhoogde kans op vezelvrijgave |

| Asbestsoort (vezeltype) | Crocidoliet aanwezig |
| Toestand van het materiaal | Matig beschadigd, matig verweerd |

| Beschrijving | Zijkanten dakkappel |
| Asbestmateriaal | Dak- en gevelbekleding - Lei, shingle |

Het asbestmateriaal valt onder de mijlpaal van 2034.

Verwijderen

- Verwijder dit asbestmateriaal zo snel mogelijk. Volg de toestand goed op.
- Voer bijkomende staalname(s) uit.

- Eenvoudige handelingen: mag via doe-het-zelf of door werknemer(s) met opleidingsattest eenvoudige handelingen  
Wij adviseren om dit te laten verwijderen door een aannemer.

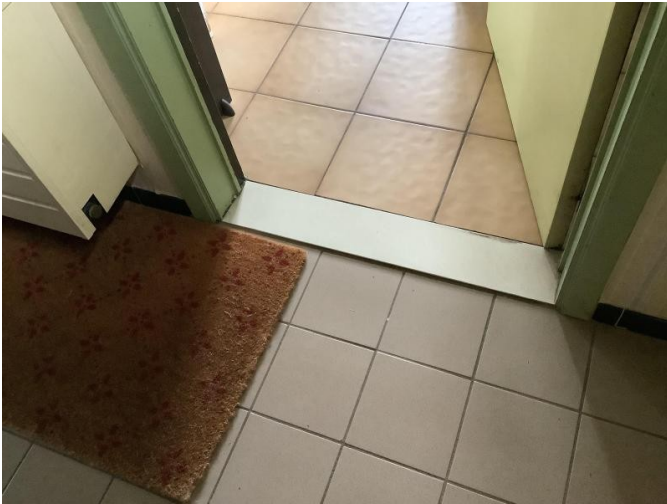
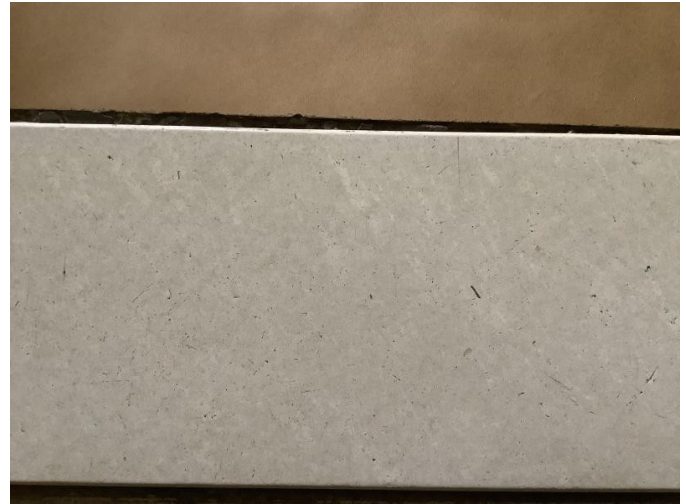
| Eindbeoordeling materiaalisico | Laag materiaalisico en/of verlaagde kans op vezelvrijgave |

| Asbestsoort (vezeltype) | Alleen chrysotiel |
| Toestand van het materiaal | Licht beschadigd, licht verweerd. Intact calciumsilicaatmateriaal of categorie III 'gebondenheid' |

| Beschrijving | Tussendorpels |
| Asbestmateriaal | Plaat, paneel, tablet - Type Massal |

Het asbestmateriaal valt onder de mijlpaal van 2040.

Zorgvuldig beheren

- Zorg voor een veilig beheer en verwijder dit asbestmateriaal wanneer het bij werken eenvoudig bereikbaar wordt. Controleer de toestand jaarlijks op wijzigingen.
- Voer bijkomende staalname(s) uit.

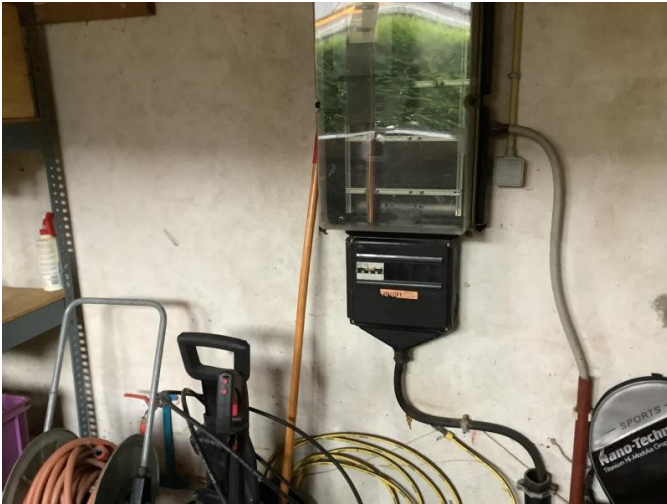
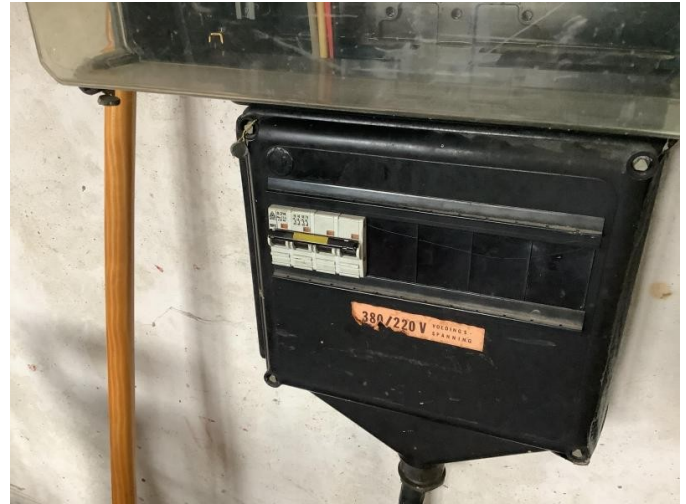
| Eindbeoordeling materiaalrisico | Laag materiaalrisico en/of verlaagde kans op vezelvrijgave |

| Asbestsoort (vezeltype) | Crocidoliet aanwezig |
| Toestand van het materiaal | Onbeschadigd, niet verweerd |

| Beschrijving | Bakeliet |
| Asbestmateriaal | Plaat, paneel, tablet - Type Bakeliet |

Het asbestmateriaal valt onder de mijlpaal van 2040.

Zorgvuldig beheren

- Zorg voor een veilig beheer. Vermijd het beschadigen van het asbestmateriaal. Controleer de toestand jaarlijks op wijzigingen.
- Voer bijkomende staalname(s) uit.

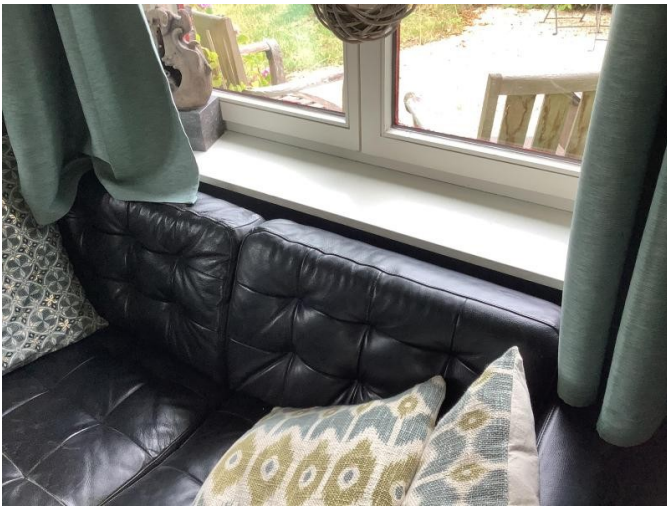
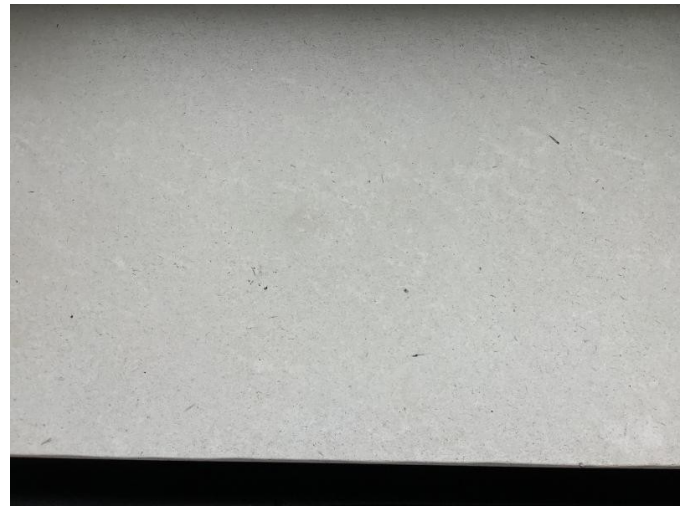
| Eindbeoordeling materiaalisico | Zeer laag materiaalisico en/of zeer lage kans op vezelvrijgave |

| Asbestsoort (vezeltype) | Alleen chrysotiel |
| Toestand van het materiaal | Onbeschadigd, niet verweerd |

| Beschrijving | Vensterbanken binnen |
| Asbestmateriaal | Plaat, paneel, tablet - Type Massal |

Het asbestmateriaal valt onder de mijlpaal van 2040.

Zorgvuldig beheren

- Zorg voor een veilig beheer en verwijder dit asbestmateriaal wanneer het bij werken eenvoudig bereikbaar wordt. Controleer de toestand jaarlijks op wijzigingen.
- Voer bijkomende staalname(s) uit.

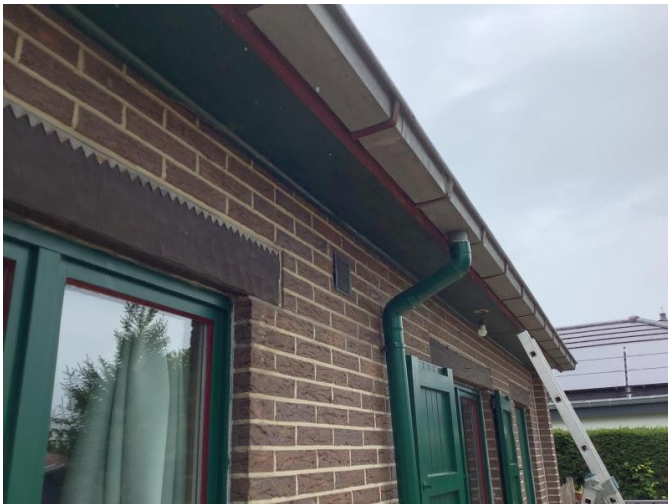
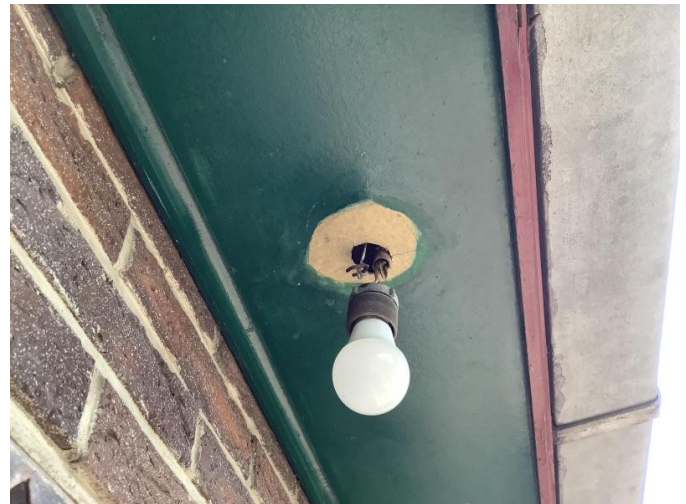
| Eindbeoordeling materiaalarisico | Laag materiaalarisico en/of verlaagde kans op vezelvrijgave |

| Asbestsoort (vezeltype) | Alleen chrysotiel |
| Toestand van het materiaal | Licht beschadigd, licht verweerd. Intact calciumsilicaatmateriaal of categorie III 'gebondenheid' |

| # | Type | Referentie | Resultaat |
|---|---|---|---|
| 5.1 | Puntmonster | 49664/04 | Chrysotiel |

| Beschrijving | Onderzijde dakgoot |
| Asbestmateriaal | Plaat, paneel, tablet - Type Menuiserie |

Het asbestmateriaal valt onder de mijlpaal van 2040.

Zorgvuldig beheren

- Zorg voor een veilig beheer. Vermijd het beschadigen van het asbestmateriaal. Controleer de toestand jaarlijks op wijzigingen.

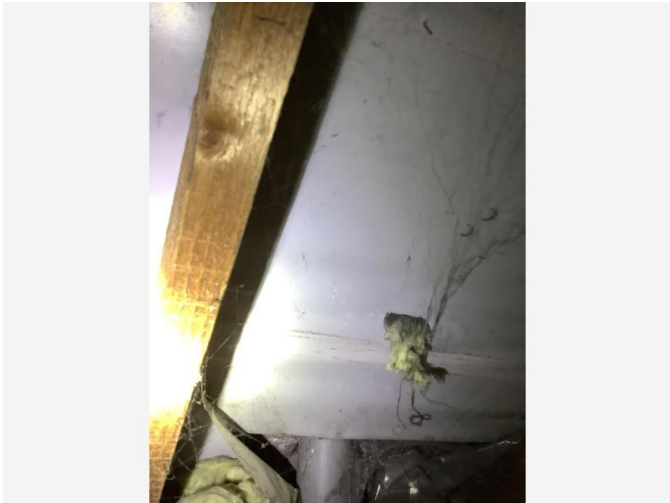
Onderdak bestaat uit een witte plastiek.

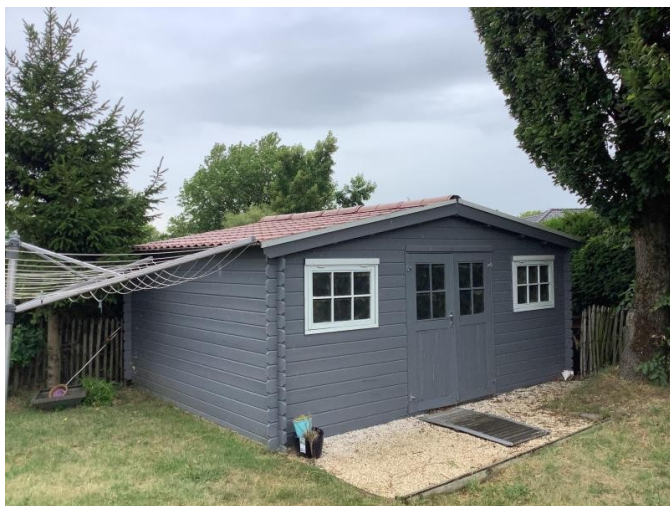
Geen asbestverdachte materialen waargenomen.

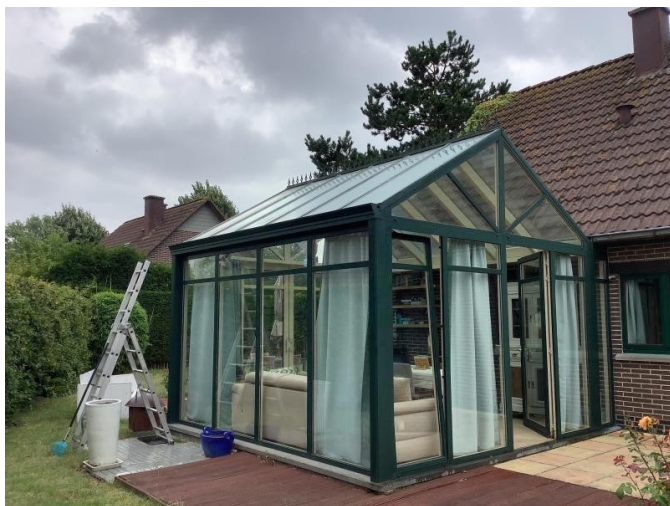
Veranda werd geplaatst in 2005 , zie bijgevoegde factuur.

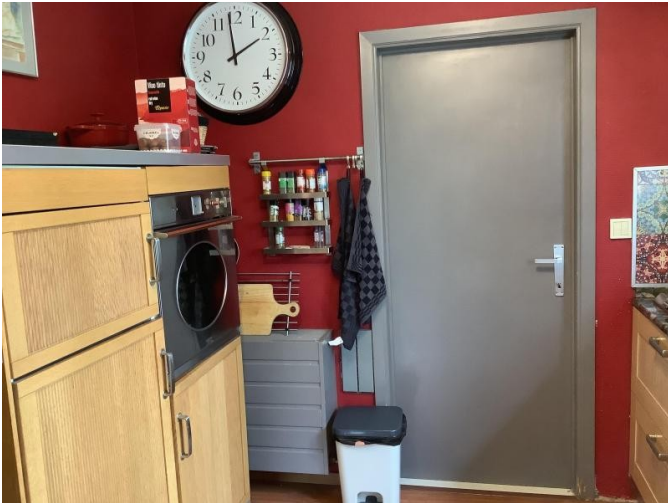
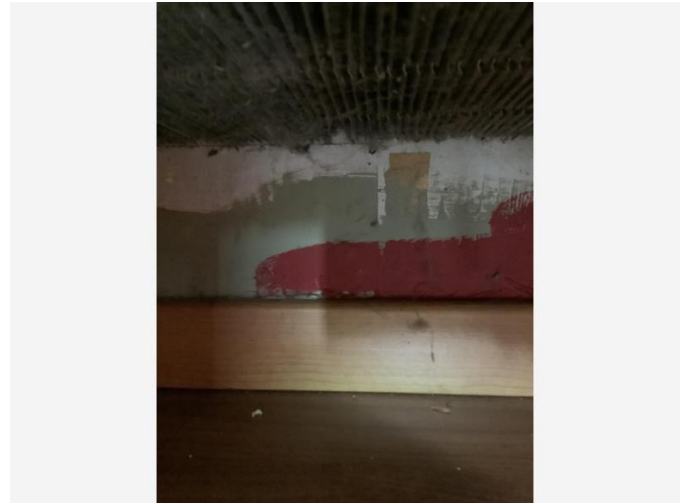
## Fiche 9: Binnenmuren pleister

Geen asbest

| # | Type | Referentie | Resultaat |
|---|---|---|---|
| 9.1 | Mengmonster | 49664/01 | Geen asbest |

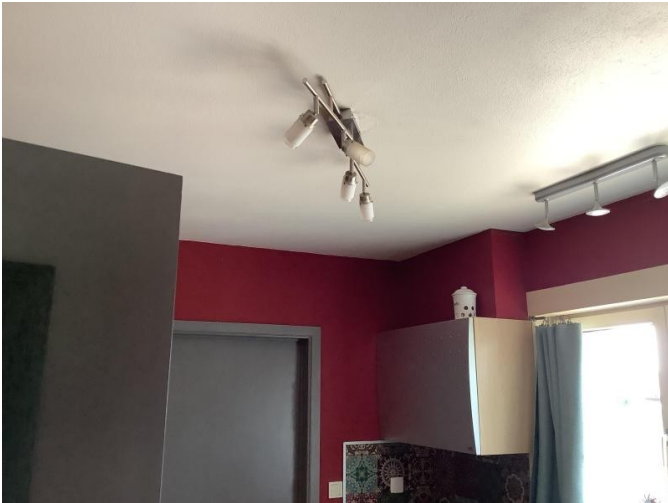
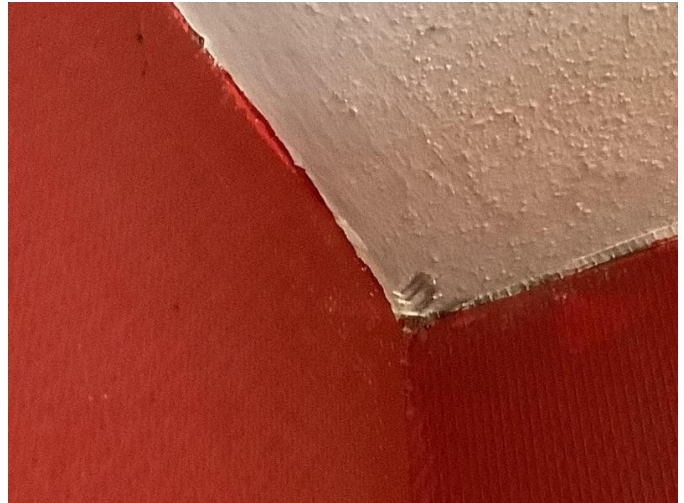
## Fiche 10: Plafonds pleister

Geen asbest

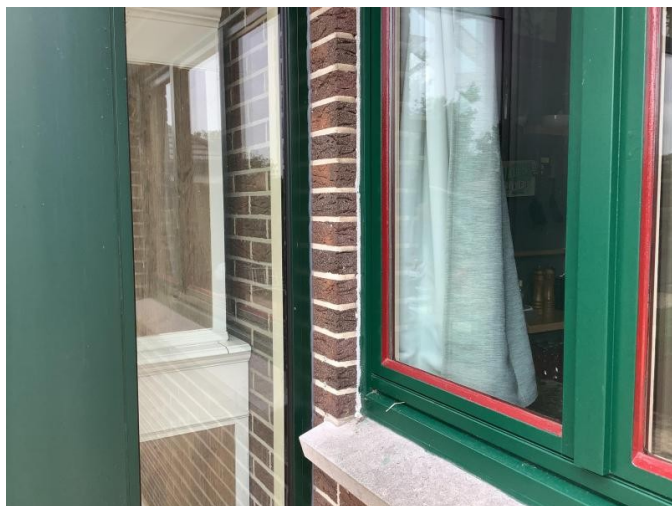
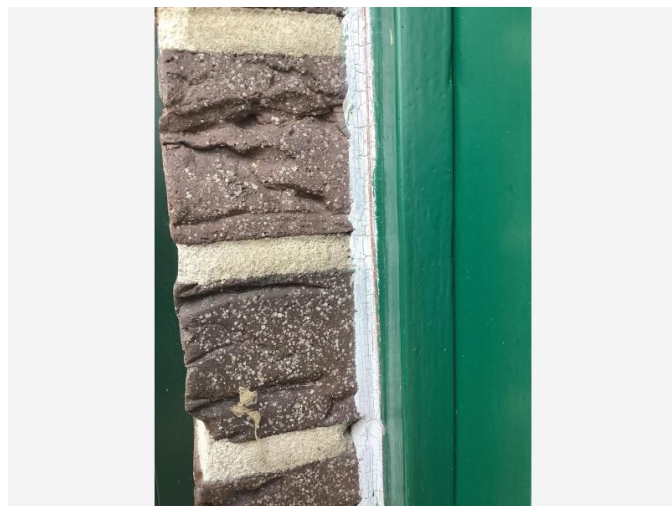
## Fiche 11: Mastiek tussen ramen en muur

Geen asbest
