# Asbestinventarisatetest

Pertendonckstraat 10, 2520 Ranst

Attestnummer : 20250818-000119.000

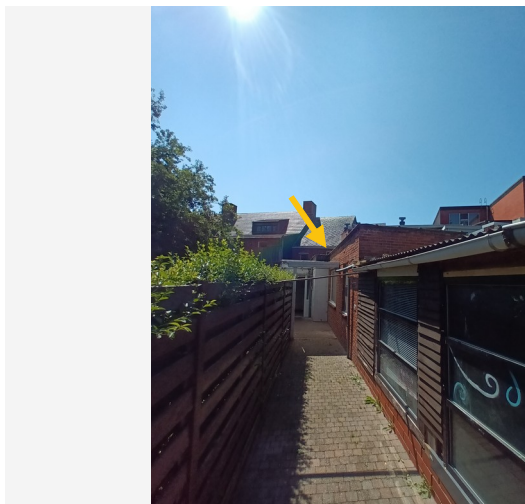
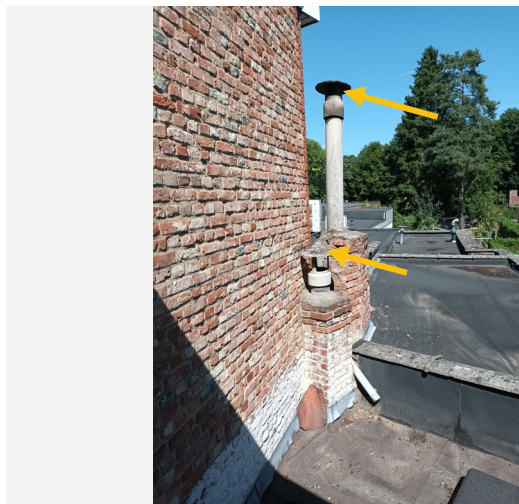
Het asbestmateriaal valt onder de mijlpaal van 2034.

| Eindbeoordeling materiaalarisico | Verhoogd materiaalarisico en/of verhoogde kans op vezelvrijgave |

| Asbestsoort (vezeltype) | Crocidoliet aanwezig |
| Toestand van het materiaal | Matig beschadigd, matig verweerd |

| Beschrijving | Schouwhoeden plat dak (visueel vastgesteld) |

- Zorg voor een veilig beheer. Vermijd het beschadigen van het asbestmateriaal. Controleer de toestand jaarlijks op wijzigingen.
- Verwijder dit asbestmateriaal zo snel mogelijk. Volg de toestand goed op.
- Voer bijkomende staalname(s) uit.

- Eenvoudige handelingen: mag via doe-het-zelf of door werknemer(s) met opleidingsattest eenvoudige handelingen  
EH via doe-het zelf De schouwhoed kan voorzichtig losgebeiteld worden , extra bevochtigen om stof te voorkomen Standaard dragen van de nodige wegwerp beschermingsmiddelen FFP 3 masker , handschoenen en tyvec CAT III type 5-6 , afwasbaar schoeisel Bij de gemeente/containerpark afsluitzakken halen om dubbel in te pakken , sluit luchtdicht af en breng naar het plaatselijk containerpark als hechtgebonden asbestafval. Voor hechtgebonden toepassingen: Bij verwijdering door doe-het-zelf moet men dit afval dubbel en luchtdicht verpakt aandienen bij het gemeentelijk recyclagepark. Men raadpleegt best op voorhand de voorwaarden van het recyclagepark. Zie ook link Zie <https://ovam.vlaanderen.be/wie-mag-wat-verwijderen> <https://ovam.vlaanderen.be/voorzorgsmaatregelen-bij-asbestverwijdering>

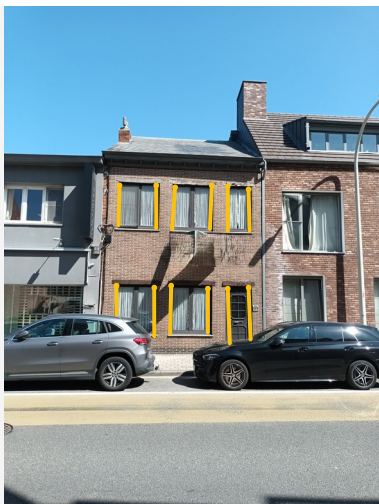
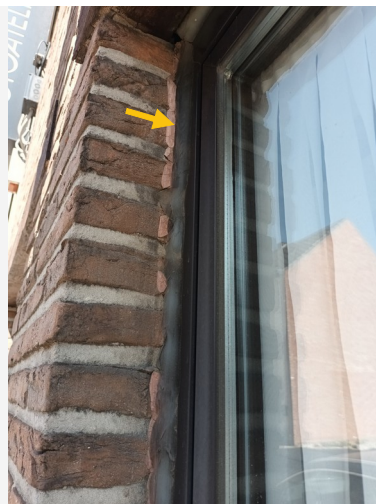
Het asbestmateriaal valt onder de mijlpaal van 2040.

| Eindbeoordeling materiaalarisico | Verhoogd materiaalarisico en/of verhoogde kans op vezelvrijgave |

| Asbestsoort (vezeltype) | Amfibool aanwezig, uitgezonderd crocidoliet |
| Toestand van het materiaal | Matig beschadigd, matig verweerd |

| Beschrijving | Restanten mastiek ramen woning |

- Zorg voor een veilig beheer. Vermijd het beschadigen van het asbestmateriaal. Controleer de toestand jaarlijks op wijzigingen.

- Eenvoudige handelingen: mag via doe-het-zelf of door werknemer(s) met opleidingsattest eenvoudige handelingen houten ramen:

Wordt sterk afgeraden deze toepassing via doe-het zelf te verwijderen omwille van reële kans op vezelvrijgave. verwijdering doe het zelf: De toepassing extra fixeren en losbeitelen , verpakken in dubbel plastic afvalzakken , luchtdicht afsluiten en afvoeren naar een plaatselijk containerpark als asbesthoudend afval. Standaard dragen van de nodige wegwerp beschermingsmiddelen FFP 3 masker , handschoenen en tyvec CAT III type 5-6 , afwasbaar schoeisel Voor hechtgebonden toepassingen: Bij verwijdering door doe-het-zelf moet men dit afval dubbel en luchtdicht verpakt aandielen bij het gemeentelijk recyclagepark. Men raadpleegt best op voorhand de voorwaarden van het recyclagepark. EH opgeleid personeel : idem werkmethode als doe het zelf , extra gebruik van een stofzuiger met absoluut filter Zie ook link Zie <https://ovam.vlaanderen.be/wie-mag-wat-verwijderen> <https://ovam.vlaanderen.be/voorzorgsmaatregelen-bij-asbestverwijdering> <https://ovam.vlaanderen.be/asbestafval-afvoeren> Zie ook wetgevend kader (website

- Eenvoudige handelingen: enkel door erkend asbestverwijderaar EH erkend saneerder . De saneerder motiveert de verwijderingsmethode in het werkplan. Verwijdering met puntafzuiging dmv een stofzuiger met absoluut filter of (methode inslijpen baksteen voor mastiek gevel/raamkader ).

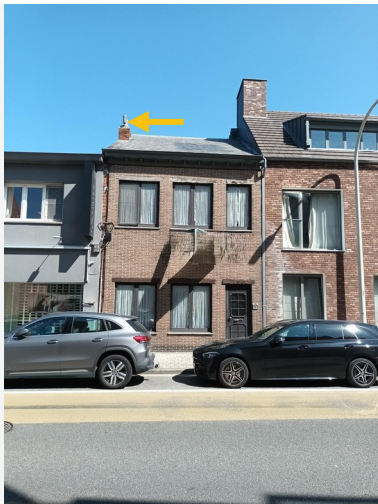
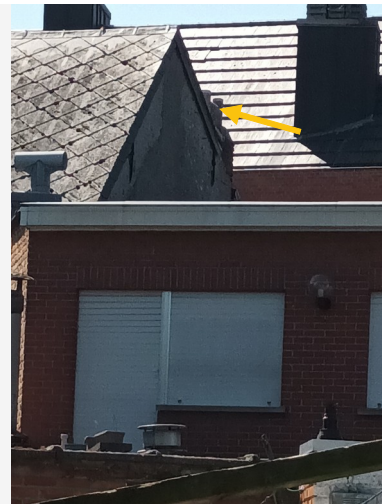
Het asbestmateriaal valt onder de mijlpaal van 2034.

| Eindbeoordeling materiaalarisico | Laag materiaalarisico en/of verlaagde kans op vezelvrijgave |

| Asbestsoort (vezeltype) | Crocidoliet aanwezig |

- Zorg voor een veilig beheer. Vermijd het beschadigen van het asbestmateriaal. Controleer de toestand jaarlijks op wijzigingen.
- Verwijder dit asbestmateriaal zo snel mogelijk. Volg de toestand goed op.
- Voer bijkomende staalname(s) uit.

- Eenvoudige handelingen: mag via doe-het-zelf of door werknemer(s) met opleidingsattest eenvoudige handelingen  
EH via doe-het zelf De schouwhoed kan voorzichtig losgebeiteld worden , extra bevochtigen om stof te voorkomen Standaard dragen van de nodige wegwerp beschermingsmiddelen FFP 3 masker , handschoenen en tyvec CAT III type 5-6 , afwasbaar schoeisel Bij de gemeente/containerpark afsluitzakken halen om dubbel in te pakken , sluit luchtdicht af en breng naar het plaatselijk containerpark als hechtgebonden asbestafval. Voor hechtgebonden toepassingen: Bij verwijdering door doe-het-zelf moet men dit afval dubbel en luchtdicht verpakt aandienen bij het gemeentelijk recyclagepark. Men raadpleegt best op voorhand de voorwaarden van het recyclagepark. Zie ook link Zie <https://ovam.vlaanderen.be/wie-mag-wat-verwijderen> <https://ovam.vlaanderen.be/voorzorgsmaatregelen-bij-asbestverwijdering>

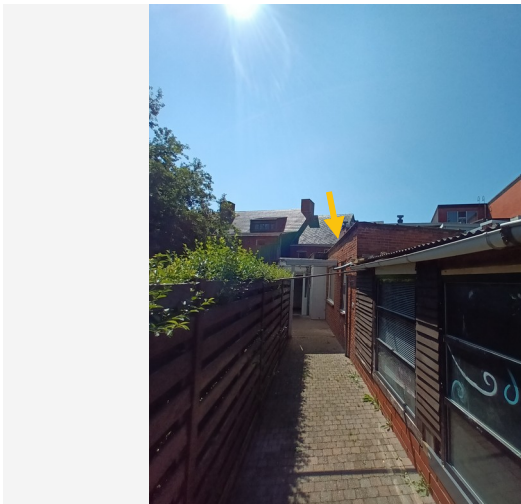
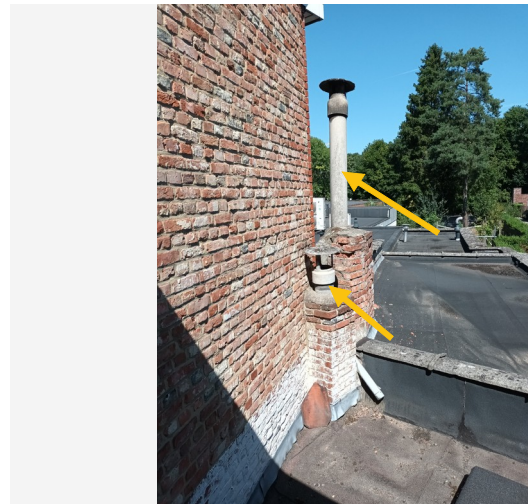
| Opmerking | <p>Op het plat dak zijn schouwbuizen aanwezig.</p> <p>De vermelde oppervlaktes, diktes en volumes betreffen een beredeneerde schatting. Er worden geen rechten verleend aan deze oppervlaktes/diktes/volumes.</p> |

- Eenvoudige handelingen: mag via doe-het-zelf of door werknemer(s) met opleidingsattest eenvoudige handelingen  
EH via doe-het zelf De buis kan voorzichtig losgebeiteld worden , extra bevochtigen om stof te voorkomen  
Standaard dragen van de nodige wegwerp beschermingsmiddelen FFP 3 masker , handschoenen en tyvec CAT III type 5-6 , afwasbaar schoeisel Bij de gemeente/containerpark afsluitzakken halen om dubbel in te pakken , sluit luchtdicht af en breng naar het plaatselijk containerpark als hechtgebonden asbestafval. Voor hechtgebonden toepassingen: Bij verwijdering door doe-het-zelf moet men dit afval dubbel en luchtdicht verpakt aandielen bij het gemeentelijk recyclagepark. Men raadpleegt best op voorhand de voorwaarden van het recyclagepark. Zie ook link Zie <https://ovam.vlaanderen.be/wie-mag-wat-verwijderen>  
<https://ovam.vlaanderen.be/voorzorgsmaatregelen-bij-asbestverwijdering>

worden achteraan in het attest verder toegelicht Mag en wil uzelf verwijderen: Zorg er dan voor dat: -u zich vooraf goed informeert op [www.asbestinfo.be](http://www.asbestinfo.be) -u zich beschermt met een FFP3 mondmasker, wegwerphandschoenen, wegwerpoveral Cat III type 5-6, afspoelbaar schoeisel -er geen minderjarigen of derden aanwezig zijn -u beschikt over PE-folie en zakken om loskomende deeltjes en het afval op te vangen en te verpakken -u beschikt over een vernevelaar (water) of fixeermiddel om het abestmateriaal te bevochtigen tijdens de volledige duur van de werken -u weet hoe u asbestmateriaal veilig kan demonteren zonder stof of breuken -u beschikt over natte doeken om eventuele resten en stof weg te nemen

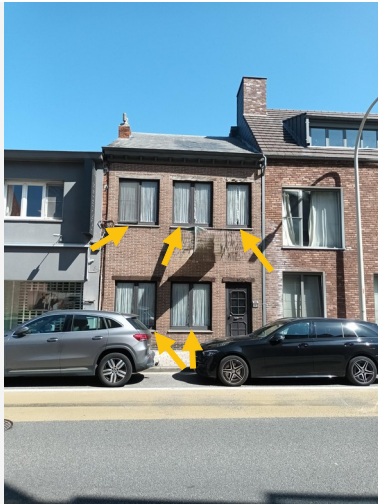
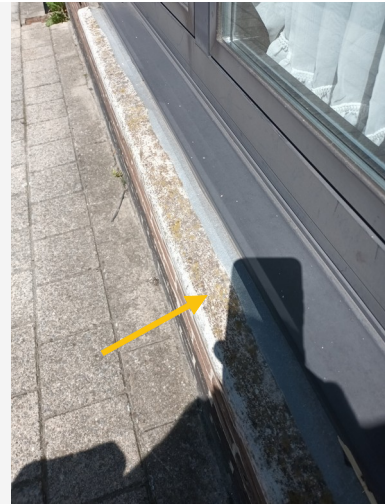
| Opmerking | <p>De venster-deurdorpel is visueel als asbestverdacht herkend.</p> <p>De vermelde oppervlaktes, diktes, gewichten en volumes betreffen een beredeneerde schatting. Er worden geen rechten verleend aan deze oppervlaktes/diktes/volumes.</p> |

- Eenvoudige handelingen: mag via doe-het-zelf of door werknemer(s) met opleidingsattest eenvoudige handelingen  
EH via doe-het zelf : De dorpels of tabletten kunnen voorzichtig losgebeiteld worden, zonder de toepassing zelf te breken , extra bevochtigen om stof te voorkomen Standaard dragen van de nodige wegwerp beschermingsmiddelen FFP 3 masker , handschoenen en tyvec CAT III type 5-6 , afwasbaar schoeisel Verpakken in dubbel plastic folie , sluit luchtdicht af en afvoeren naar het containerpark als hechtgebonden asbestafval. Voor hechtgebonden toepassingen: Bij verwijdering door doe-het-zelf moet men dit afval dubbel en luchtdicht verpakt aandienen bij het gemeentelijk recyclagepark. Men raadpleegt best op voorhand de voorwaarden van het recyclagepark. Zie ook link Zie <https://ovam.vlaanderen.be/wie-mag-wat-verwijderen> <https://ovam.vlaanderen.be/voorzorgsmaatregelen-bij-asbestverwijdering> <https://ovam.vlaanderen.be/asbestafval-afvoeren> Zie ook wetgevend kader (website van de OVAM en CODEX boek VI titel 3). <http://werk.belgie.be/sites/default/files/content/documents/Welzijn%20op%20het>

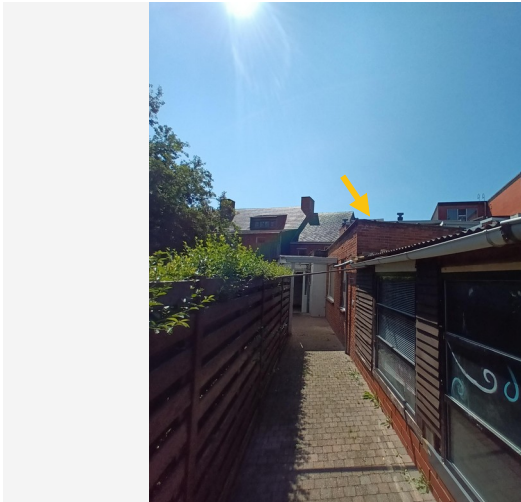
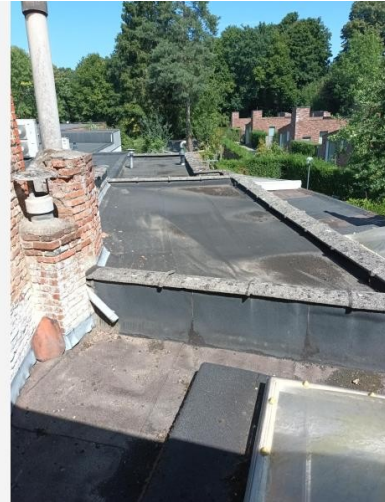
## Fiche 7: Roofing plat dak (zonder staalname: kans lekkage)

| Identificatiemethode | Vaststelling zonder monstername<br><br>Motivatie: Groot risico op structurele gevolgschade (lekkage, werking installatie,...) |
| Opmerking | Volgens het inspectieprotocol is een monstername van roofing verplicht om dit te identificeren als niet-asbesthoudend. Een monstername is echter niet mogelijk wegens kans op lekkage. De toepassing wordt in de databank als asbestverdacht beschouwd. Mogelijks kunnen er ook asbestverdachte onderlagen aanwezig zijn. Het is aangewezen om extra controle uit te voeren bij eventuele renovatiewerken. De vermelde oppervlaktes, diktes en volumes betreffen een beredeneerde schatting. Er worden geen rechten verleend aan deze oppervlaktes/diktes/volumes. |

Mag en wil uzelf verwijderen: Zorg er dan voor dat: -u zich vooraf goed informeert op [www.asbestinfo.be](http://www.asbestinfo.be) -u zich beschermt met een FFP3 mondkap, wegwerphandschoenen, wegwerpoveral Cat III type 5-6, afspoelbaar schoeisel -er geen minderjarigen of derden aanwezig zijn -u beschikt over PE-folie en zakken om loskomende deeltjes en het afval op te vangen en te verpakken -u beschikt over een vernevelaar (water) of fixeermiddel om het asbestmateriaal te bevochtigen tijdens de volledige duur van de werken -u weet hoe u asbestmateriaal veilig kan demonteren zonder stof of breuken -u beschikt over natte doeken om eventuele resten en stof weg te nemen

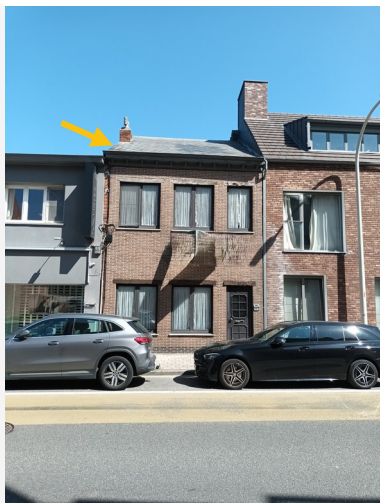
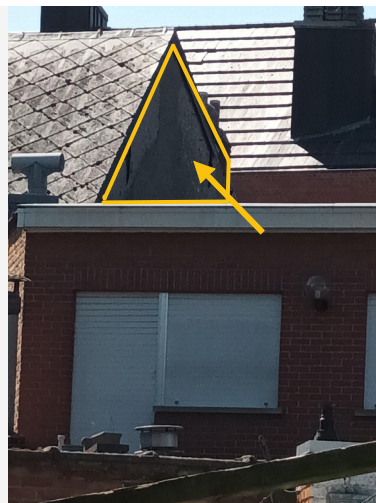
## Fiche 8: cementering (niet bereikbaar voor staalname)

| Opmerking | <p>Volgens het inspectieprotocol is een monstername van cementering verplicht om dit te identificeren als niet-asbesthoudend.</p> <p>De toepassing is niet bereikbaar voor monstername. De toepassing blijft asbestverdacht.</p> <p>De vermelde oppervlaktes en volumes betreffen een beredeneerde schatting. Er worden geen rechten verleend aan deze oppervlaktes/volumes. De dikte is een schatting die voorkomt uit de monsterplaatsen en is daarom niet altijd representatief.</p> |

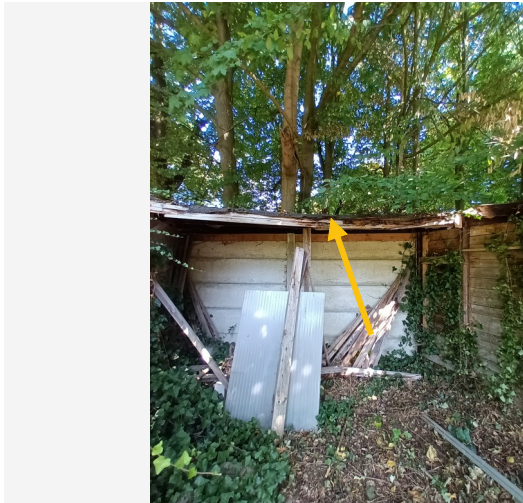
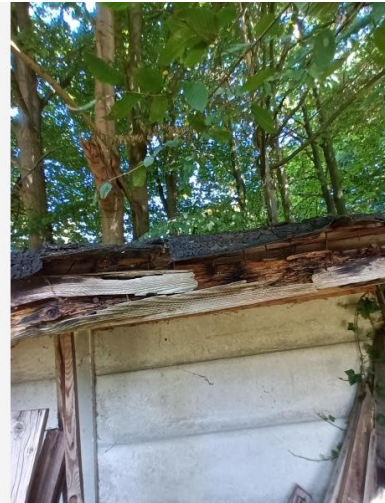
## Fiche 15: Roofing tuinberging (met staalname)

Geen asbest

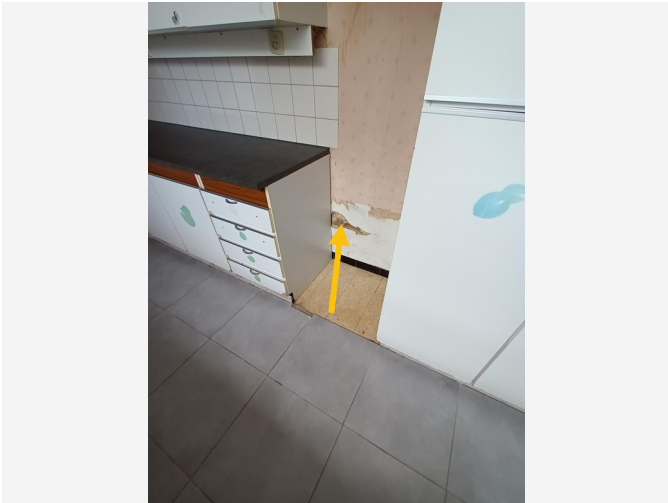
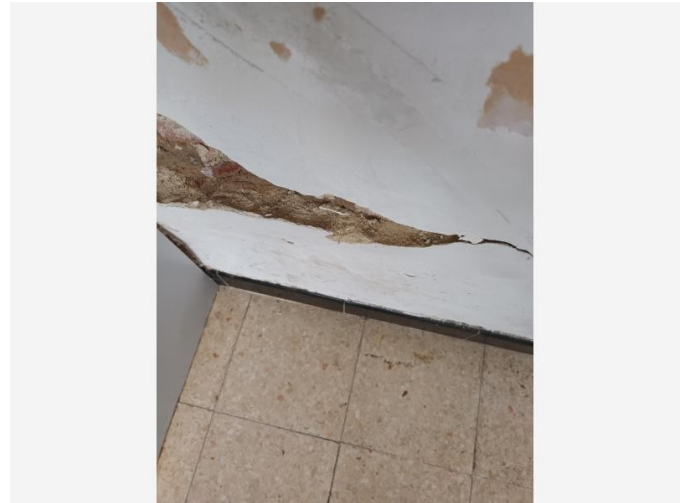
## Fiche 16: Muurpleister

Geen asbest

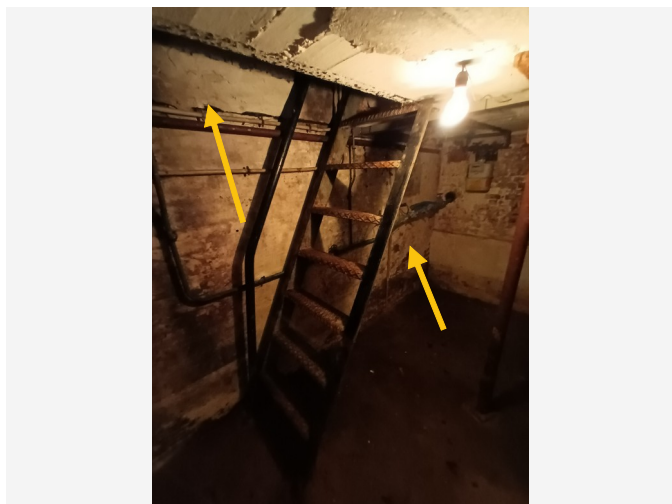
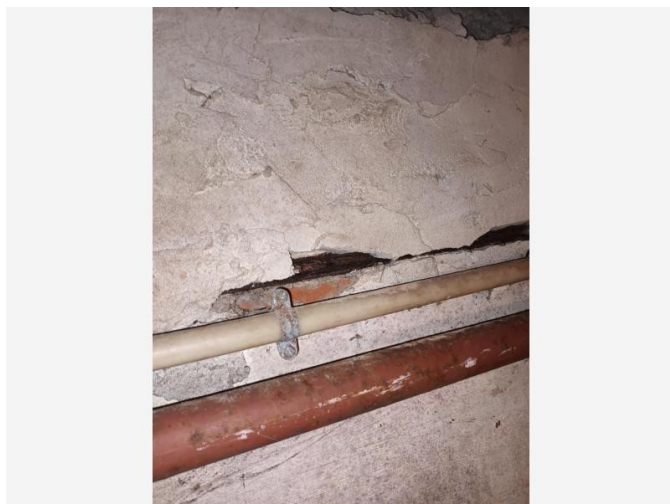
## Fiche 17: Cementering kelder

Geen asbest
