# Asbestinventarisatetest

Lambert Queteletstraat 30, 9000 Gent

Attestnummer : 20230405-000238.000

Uitgegeven op : 05.04.2023

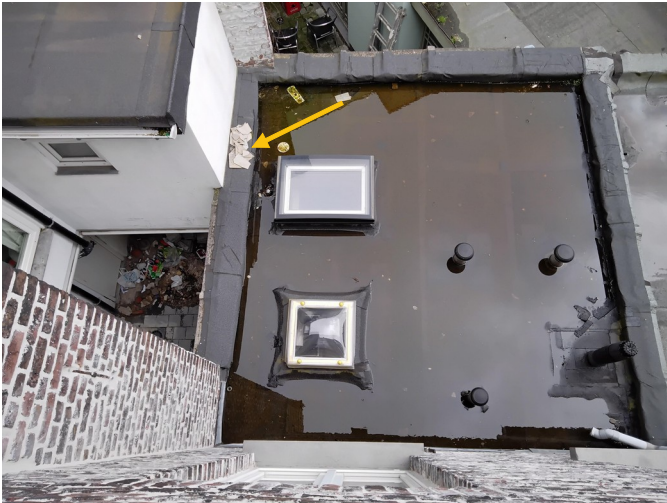
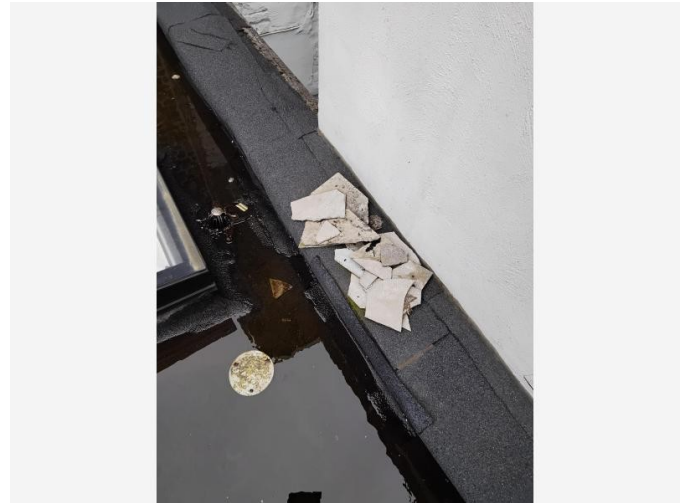
**Dringend verwijderen**

| Bron van de resten | Gevelleien afkomstig van naastliggende woning (Lambert Queteletstraat 32, 9000 Gent) |
| Opmerking | Gevelleien liggen precies mooi gestapeld op dakrand van het plat dak boven keuken. |

- Verwijder het asbestafval.

- Eenvoudige handelingen: mag via doe-het-zelf of door werknemer(s) met opleidingsattest eenvoudige handelingen  
De gevellei resten kunnen worden afgevoerd naar het recyclagepark. Verpak ze dubbel in stevige plasticverpakking en sluit deze volledig af met plakband. Zorg dat de verpakking niet scheurt tijdens het in- en uitladen. Zorg voor gepaste persoonlijke beschermingsmiddelen: minimaal FFP3 mondkap en handschoenen en indien nodig Tyvec overall (minimaal Cat III type 5/6).

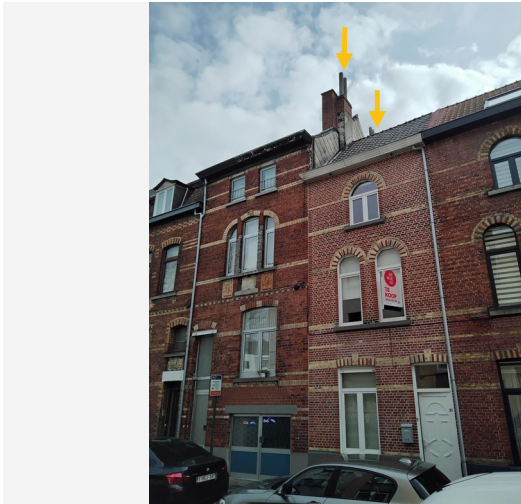
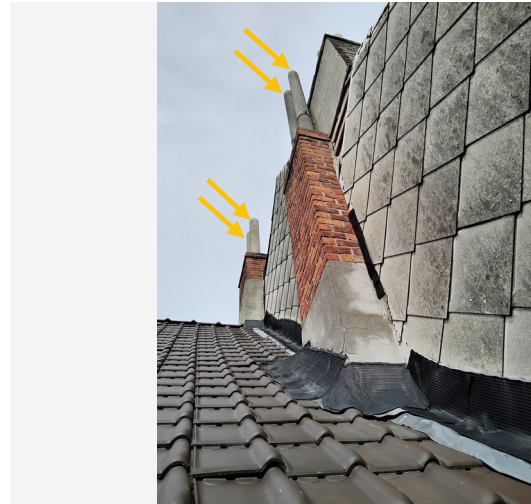
Het asbestmateriaal valt onder de mijlpaal van 2034.

Verwijderen

| Eindbeoordeling materiaalrisico | Verhoogd materiaalrisico en/of verhoogde kans op vezelvrijgave |

| Asbestsoort (vezeltype) | Crocidoliet aanwezig |
| Toestand van het materiaal | Matig beschadigd, matig verweerd |

| Opmerking | <p>Mogelijk lopen de cementbuizen via de schouw tot beneden in de woning maar dit kan niet bevestigd worden tijdens een niet-destructief onderzoek, dit is een veronderstelling. De gevelleien werden niet bemonsterd, deze behoren tot het eigendom van de bureu (Lambert Queteletstraat 32, 9000 Gent).</p> |

- Zorg voor een veilig beheer. Vermijd het beschadigen van het asbestmateriaal. Controleer de toestand jaarlijks op wijzigingen.
- Verwijder dit asbestmateriaal zo snel mogelijk. Volg de toestand goed op.
- Voer bijkomende staalname(s) uit.

- Eenvoudige handelingen: mag via doe-het-zelf of door werknemer(s) met opleidingsattest eenvoudige handelingen  
De buizen in 1 stuk verwijderen zonder te breken, door het cementwerk eronder voorzichtig los te kappen.. Vooraf het materiaal fixeren. Zorg voor gepaste persoonlijke beschermingsmiddelen: minimaal FFP3 mondkapje en indien nodig Tyvec overall (minimaal Cat III type 5/6) en handschoenen.

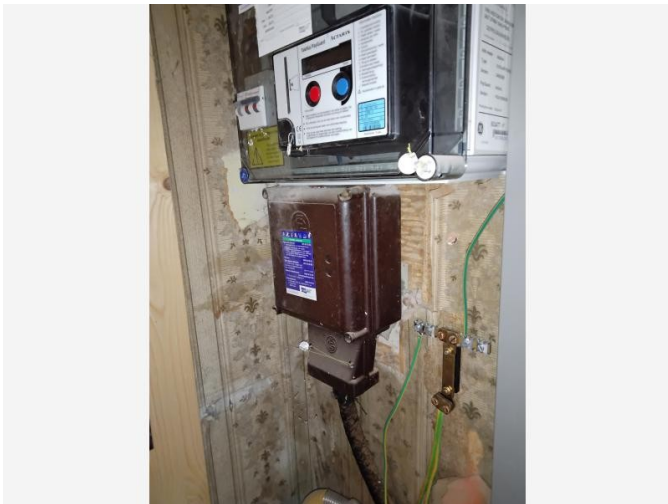
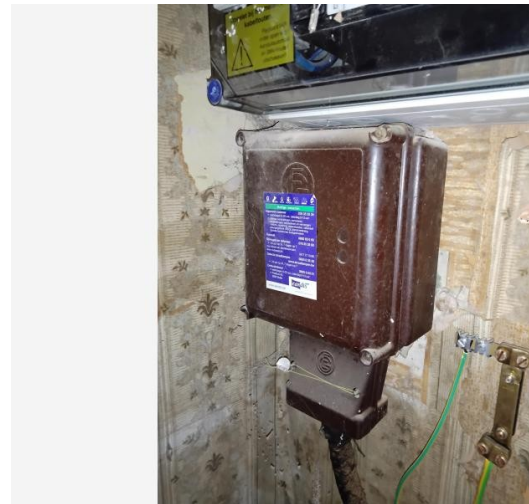
Het asbestmateriaal valt onder de mijlpaal van 2040.

Zorgvuldig beheren

| Eindbeoordeling materiaalrisico | Zeer laag materiaalrisico en/of zeer lage kans op vezelvrijgave |

| <b>Opmerking</b> | Bakeliet kan asbesthoudend zijn en kan enkel uitgesloten worden via een negatieve analyse. Monstername is echter niet mogelijk binnen het kader van het niet-destructief onderzoek. De hoeveelheid bakeliet is een inschatting. |

- Zorg voor een veilig beheer. Vermijd het beschadigen van het asbestmateriaal. Controleer de toestand jaarlijks op wijzigingen.
- Voer bijkomende staalname(s) uit.

- Eenvoudige handelingen: mag via doe-het-zelf of door werknemer(s) met opleidingsattest eenvoudige handelingen  
Voorzichtig losschroeven zonder te beschadigen en afvoeren als asbesthoudend afval. Zorg voor gepaste persoonlijke beschermingsmiddelen: minimaal FFP3 mondmasker.

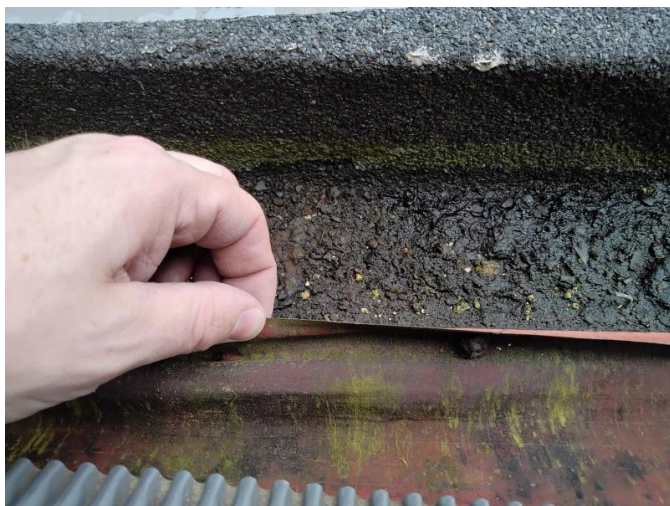
Vrije foto

Onderdak is een onderdakfolie en dus niet asbestverdacht.

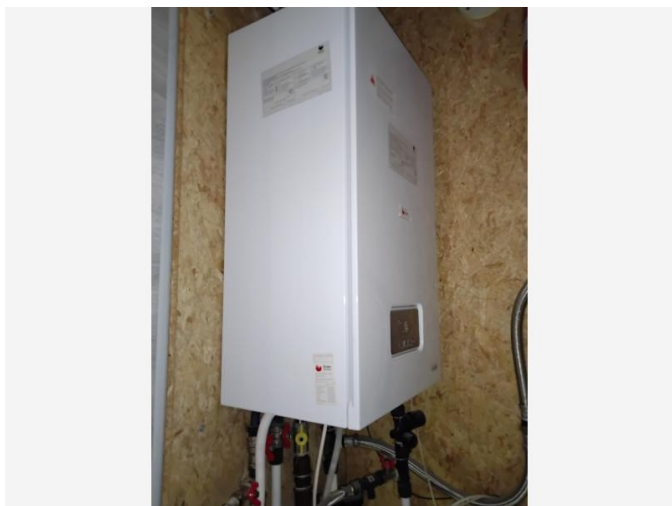
Vrije foto

CV ketel van het merk BULEX bouwjaar 2017, bevat geen asbestverdachte materialen

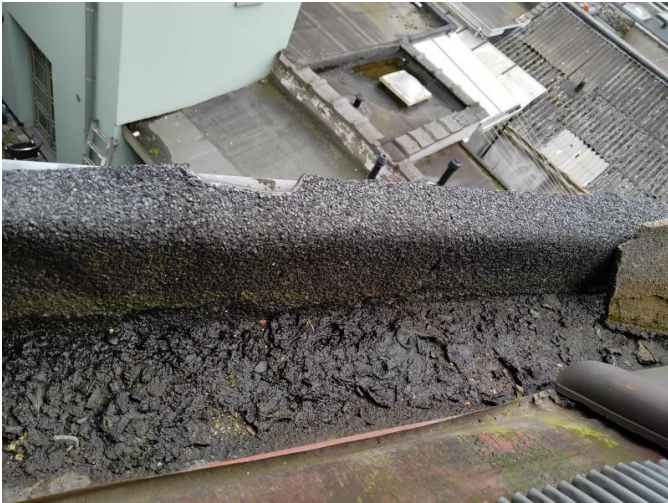
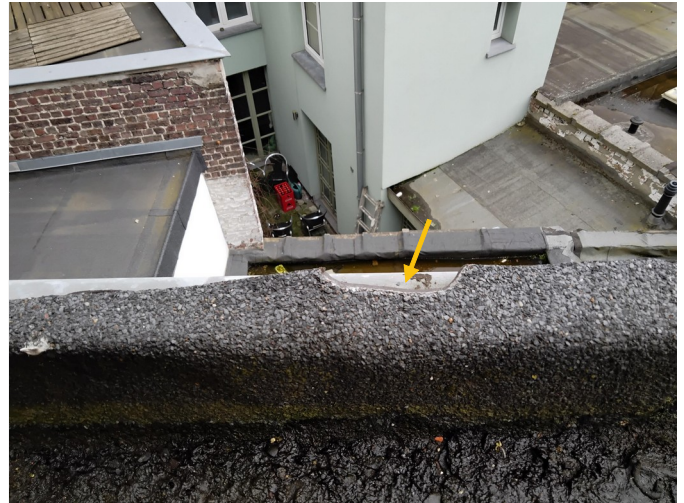
## Fiche 6: Roofing

Geen asbest

| <b>Opmerking</b> | Monstername gebeurde in de goot op verdiep +2 (bereikbaar via velux raam badkamer). Visueel zelfde roofing als op platdak boven de keuken. |

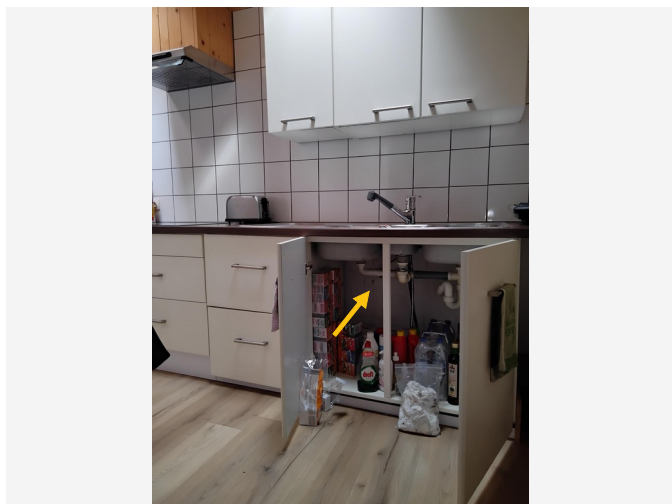
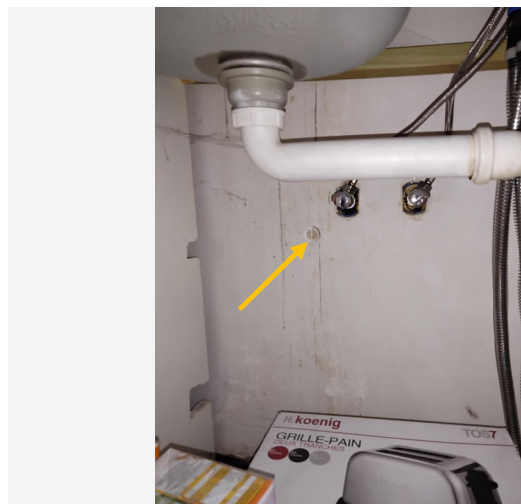
## Fiche 7: Pleister

Geen asbest

| <b>Opmerking</b> | De hoeveelheid pleisterwerk is een inschatting. Geen pleister op plafond aanwezig. Plafonds afgewerkt met latten in hout en kunststof, in de inkomhal met gipskartonplaat. |
