# Asbestinventarisatetest

Assesteenweg 195, 1740 Ternat

Attestnummer : 20250731-000162.000

**Niet-asbestveilig**

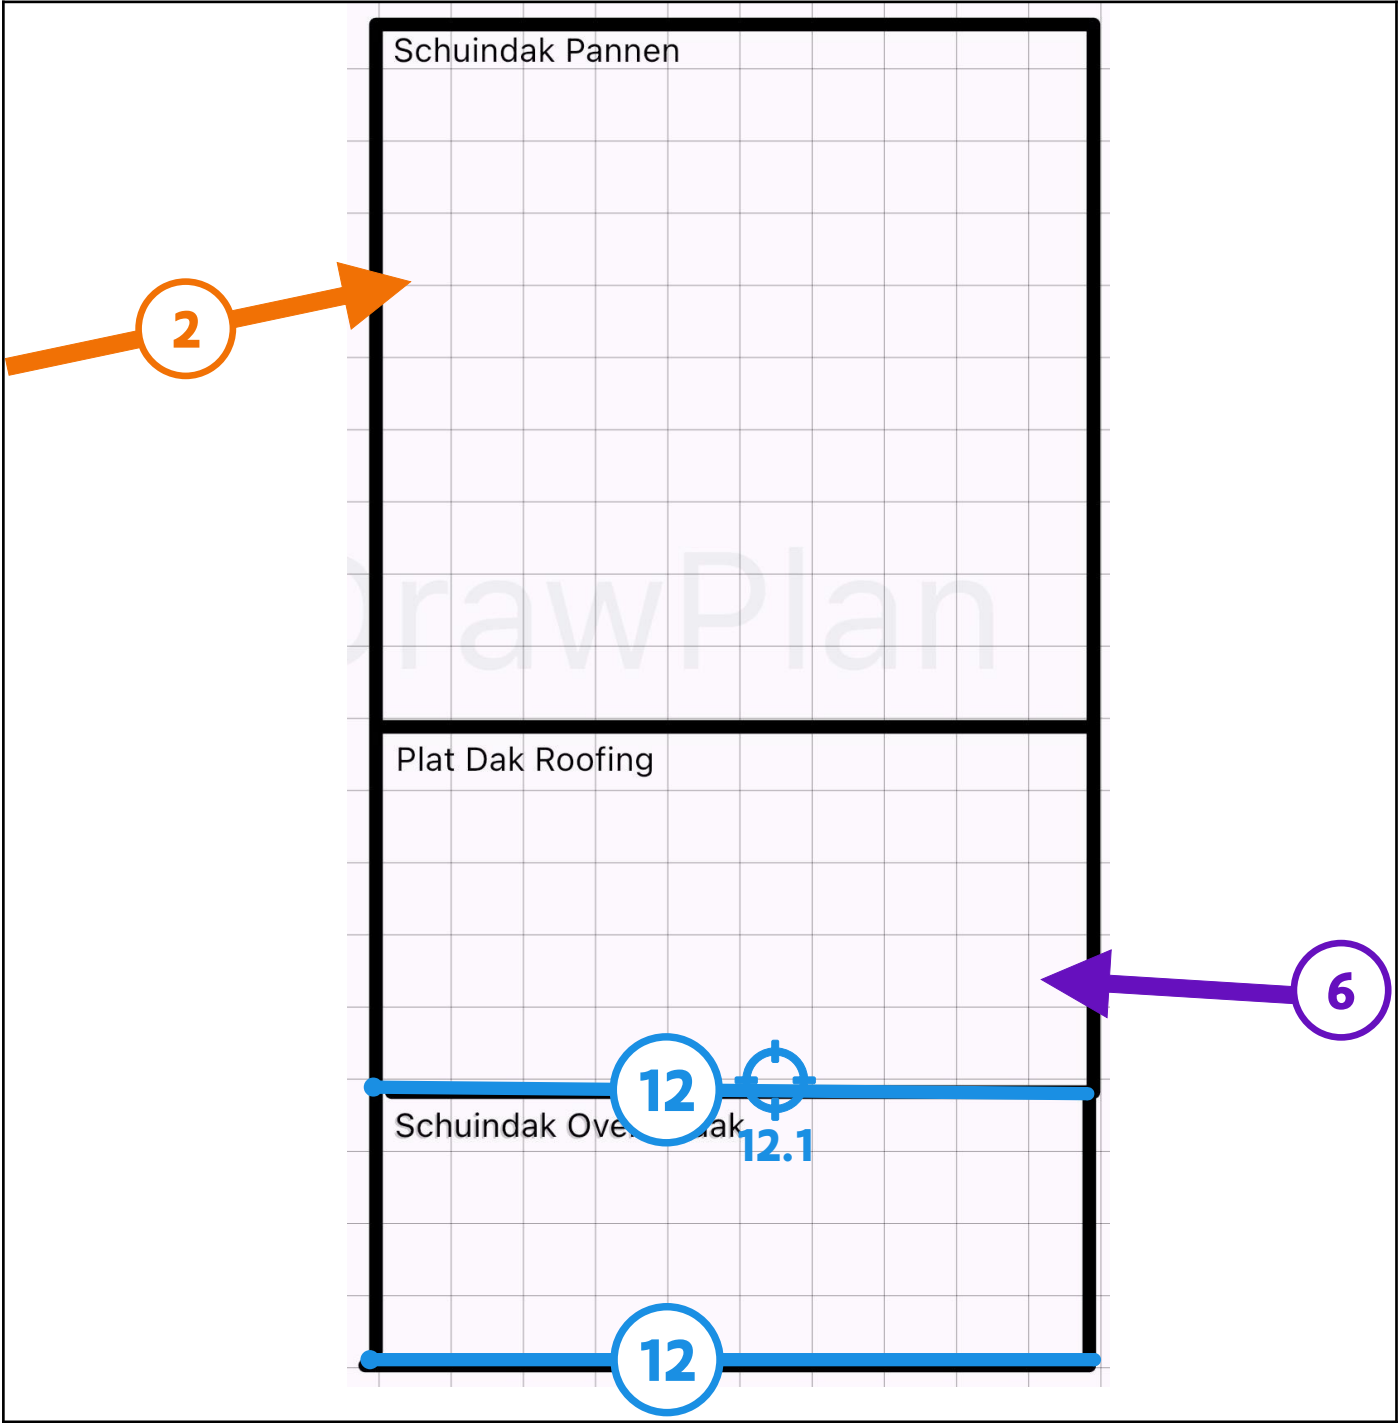
| Beschrijving | Type | Actie |
|---|---|---|
| 2. Schouwbus (visueel vastgesteld) | Asbestmateriaal | Verwijderen |

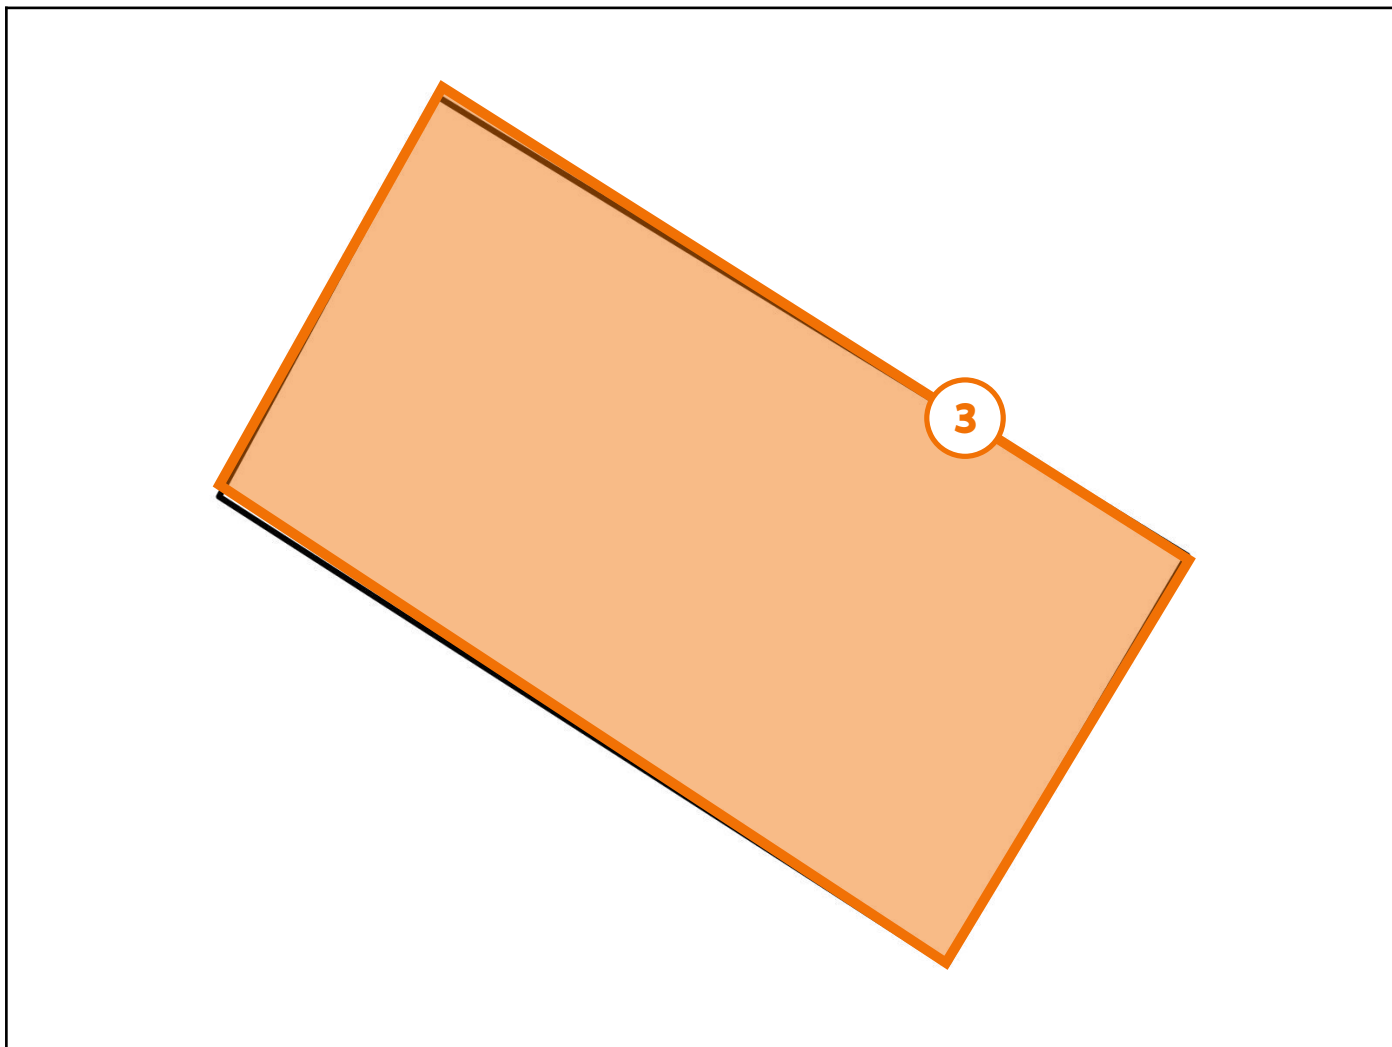
| Beschrijving | Type | Actie |
|---|---|---|
| 3. Golfplaten visueel vastgesteld (zonder staal) | Asbestmateriaal | <a href="#">Verwijderen</a> |

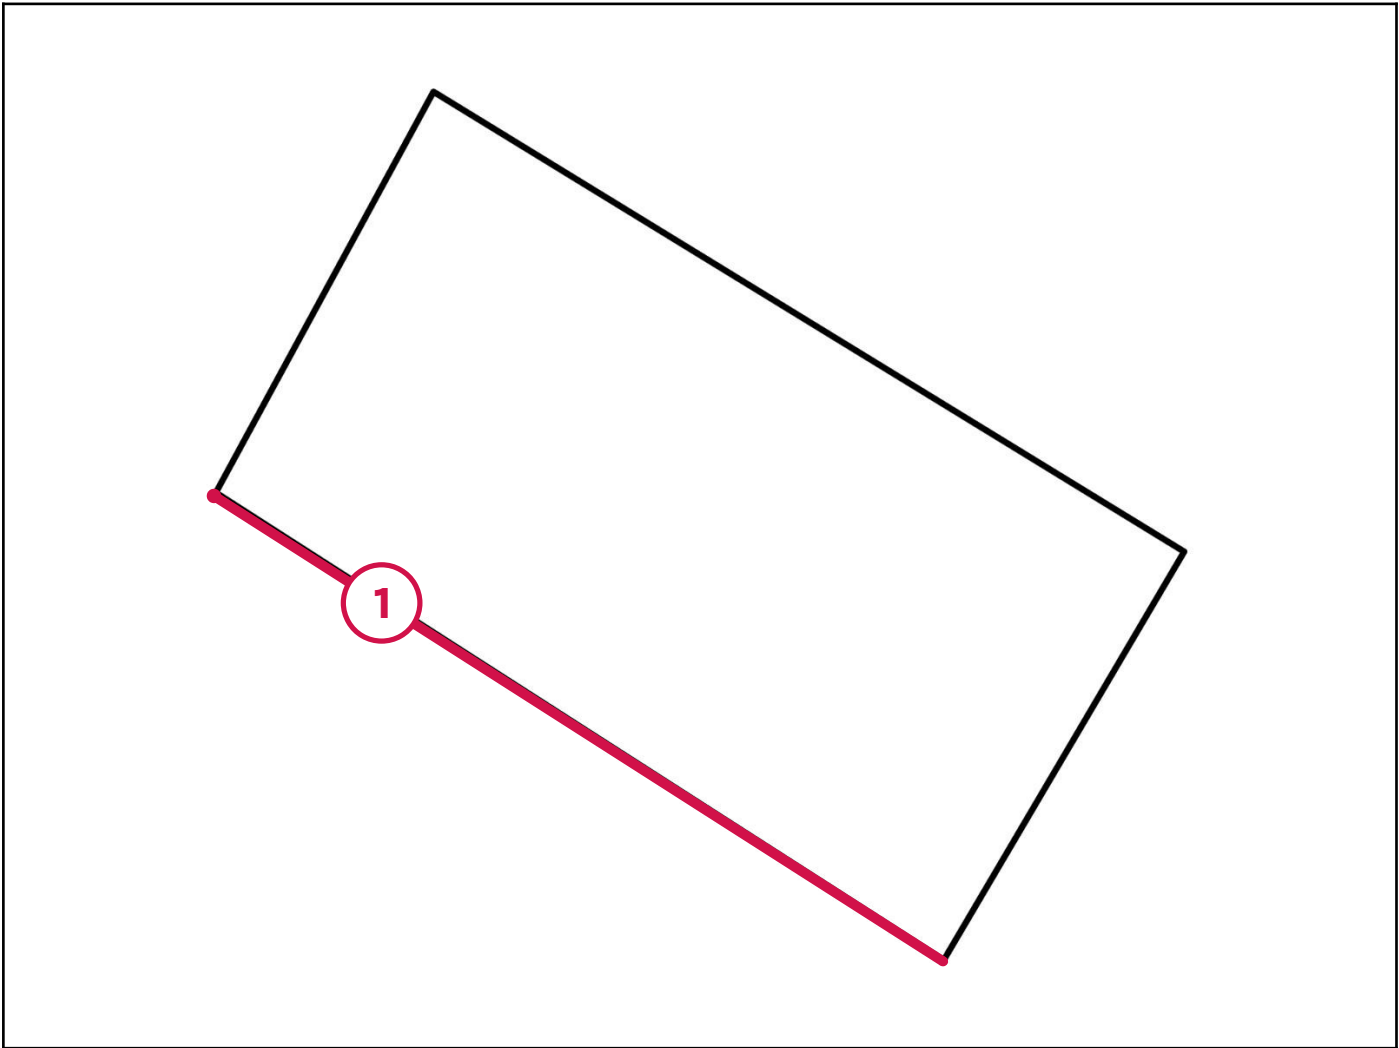
| Beschrijving | Type | Actie |
|---|---|---|
| 1. Slib/sediment dakgoot | Asbestmateriaal | Dringend verwijderen |

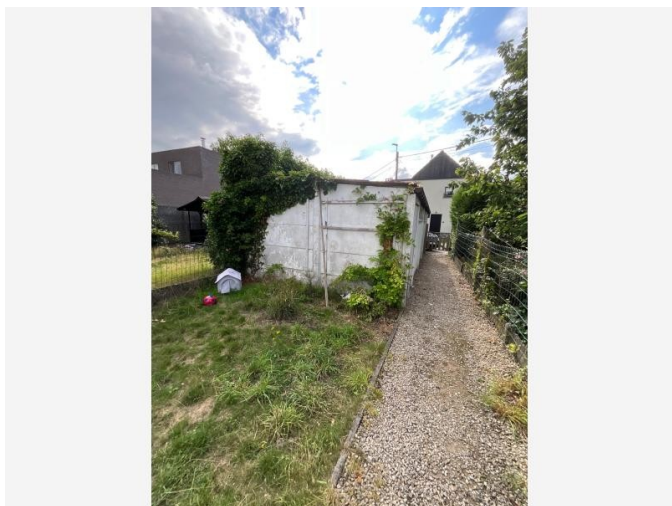
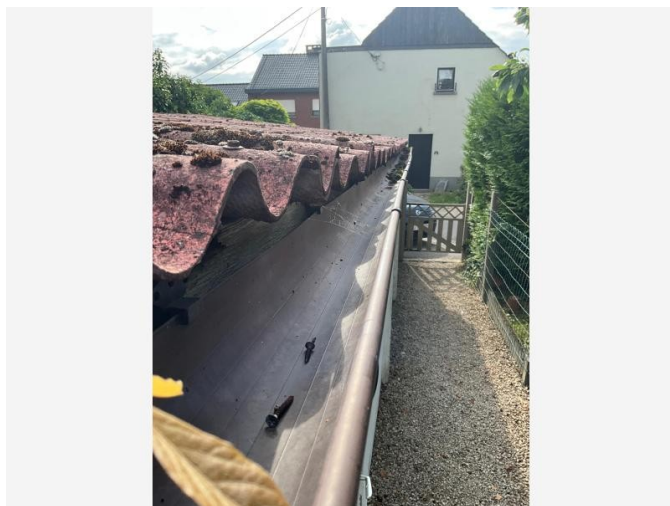
Overzichtsfoto

Detailfoto

Het asbestmateriaal valt onder de mijlpaal van 2040.

**Dringend verwijderen**

| Beschrijving | Slib/sediment dakgoot |
| Type resten (contaminatie) | <ul style="list-style-type: none"><li>• Stof, deeltjes &lt; 4 mm, flinters, gruis (los, opliggend)</li></ul> |
| Gebondenheid resten | Niet hecht |

- Verwijder het asbestafval.
- Voer bijkomende staalname(s) uit.

- Eenvoudige handelingen: mag via doe-het-zelf of door werknemer(s) met opleidingsattest eenvoudige handelingen  
Reinig de dakgoten om asbesthoudend sediment of slib te verwijderen.

Voor verwijdering het slib extra bevochtigen of fixeren om stof te voorkomen , niet breken om stof te beperken .

Schep het mos in dubbel plastic zak , sluit dit luchtdicht af , en breng dit naar een plaatselijk containerpark.

Reinig de dakgoot en het gebruikt materiaal met overvloedig water.

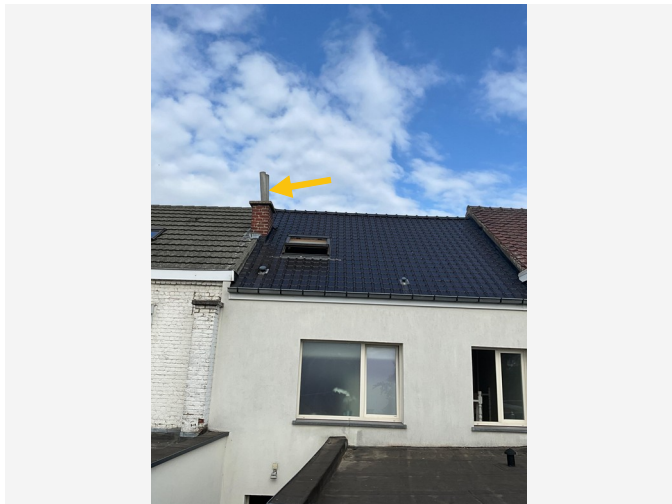
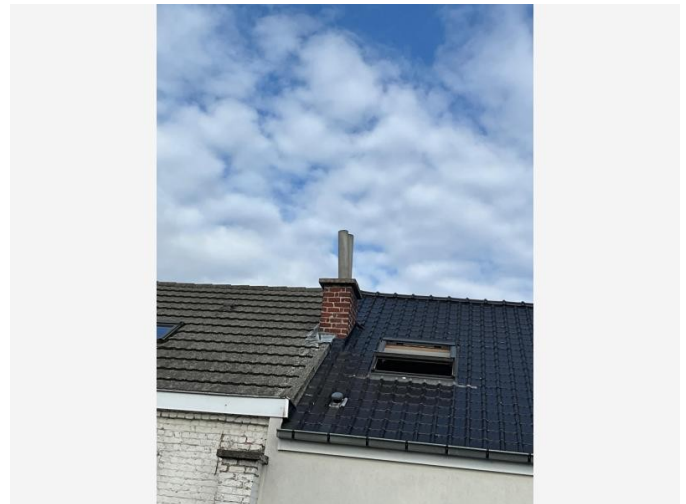
Het asbestmateriaal valt onder de mijlpaal van 2034.

Verwijderen

| Eindbeoordeling materiaalrisico | Zeer laag materiaalrisico en/of zeer lage kans op vezelvrijgave |
| Opmerking | schouw op het gelijkvloers is afgewerkt met stootvast plaatmateriaal. |

| Asbestsoort (vezeltype) | Crocidoliet aanwezig |
| Toestand van het materiaal | Licht beschadigd, licht verweerd. Intact calciumsilicaatmateriaal of categorie III 'gebondenheid' |

| Beschrijving | Schouwbus (visueel vastgesteld) |
| Opmerking | <p>Op het dak is een schouwbus aanwezig.</p> <p>De vermelde oppervlaktes, diktes en volumes betreffen een beredeneerde schatting. Er worden geen rechten verleend aan deze oppervlaktes/diktes/volumes.</p> |

- Verwijder dit asbestmateriaal zo snel mogelijk. Volg de toestand goed op.
- Voer bijkomende staalname(s) uit.

- Eenvoudige handelingen: mag via doe-het-zelf of door werknemer(s) met opleidingsattest eenvoudige handelingen  
EH via doe-het zelf De buis kan voorzichtig losgebeiteld worden , extra bevochtigen om stof te voorkomen  
Standaard dragen van de nodige wegwerp beschermingsmiddelen FFP 3 masker , handschoenen en tyvec CAT III type 5-6 , afwasbaar schoeisel Bij de gemeente/containerpark afsluitzakken halen om dubbel in te pakken , sluit luchtdicht af en breng naar het plaatselijk containerpark als hechtgebonden asbestafval. Voor hechtgebonden toepassingen: Bij verwijdering door doe-het-zelf moet men dit afval dubbel en luchtdicht verpakt aandielen bij het gemeentelijk recyclagepark. Men raadpleegt best op voorhand de voorwaarden van het recyclagepark. Zie ook link Zie <https://ovam.vlaanderen.be/wie-mag-wat-verwijderen>  
<https://ovam.vlaanderen.be/voorzorgsmaatregelen-bij-asbestverwijdering>

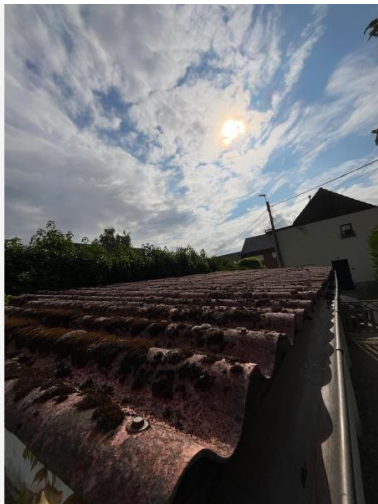
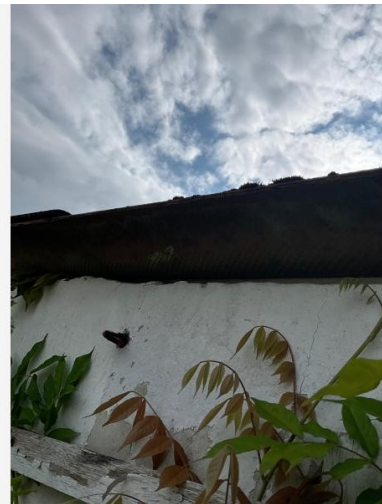
Het asbestmateriaal valt onder de mijlpaal van 2034.

Verwijderen

| Eindbeoordeling materiaalrisico | Verhoogd materiaalrisico en/of verhoogde kans op vezelvrijgave |
| Opmerking | mosgroei is matig beschadigd |

| Asbestsoort (vezeltype) | Crocidoliet aanwezig |
| Toestand van het materiaal | Matig beschadigd, matig verweerd |

| Beschrijving | Golfplaten visueel vastgesteld (zonder staal) |
| Opmerking | De golfplaten zijn visueel als asbest verdacht beschouwd. Het is aangewezen om bijkomend onderzoek uit te voeren bij renovatiewerken. De vermelde oppervlaktes, diktes en volumes betreffen een beredeneerde schatting. Er worden geen rechten verleend aan deze oppervlaktes/diktes/volumes. |

- Verwijder dit asbestmateriaal zo snel mogelijk. Volg de toestand goed op.
- Hemelwater dat afspoelt van asbestcement daken of gevels kan asbestdeeltjes bevatten. Gebruik het enkel voor gesloten circuits (bv. spoelen toiletten). Reinig na het vervangen van het dak of de gevel de dakgoten en regenwaterput of -ton om asbesthoudend sediment of slib te verwijderen
- Voer bijkomende staalname(s) uit.

- Eenvoudige handelingen: mag via doe-het-zelf of door werknemer(s) met opleidingsattest eenvoudige handelingen  
EH via doe-het zelf Standaard dragen van de nodige wegwerp beschermingsmiddelen FFP 3 masker , handschoenen en tyvec CAT III type 5-6 , afwasbaar schoeisel Indien mogelijk de ondervloer afdekken , golfplaten voorzichtig verwijderen, extra fixeren, niet breken , niet gooien, onmiddellijk dubbel verpakken , luchtdicht afsluiten of voorzichtig in container met asbest bag plaatsen. Voldoende benevelen/bevochtigen tijdens de duur van de werken. Indien golfplaten in slechte staat zijn en kans bestaat op breken : Eenvoudige handeling opgeleid personeel , alle werknemer(s) moeten wel beschikken over een opleidingsattest eenvoudige handelingen 8u Voor hechtgebonden toepassingen: Bij verwijdering door doe-het-zelf moet men

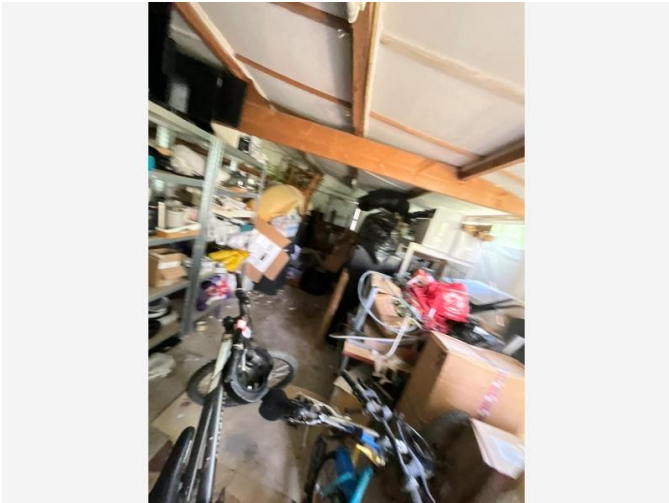
*Situeringsfoto*

**Reden:** Materiaal in opslag

**Uitleg van de asbestdeskundige:** Middellange termijnbeperking : Materialen/inboedel zijn in grote mate aanwezig. Vloer- en wanddelen konden niet volledig worden geïnspecteerd worden. Hierdoor zijn misschien verborgen asbestverdachte toepassingen aanwezig. De opdrachtgever blijkt redelijkerwijs niet in staat om het materiaal op korte termijn op te ruimen of te verwijderen. Het materiaal wordt pas verwijderd bij effectieve verhuis/verkoop. Termijn is onbekend.

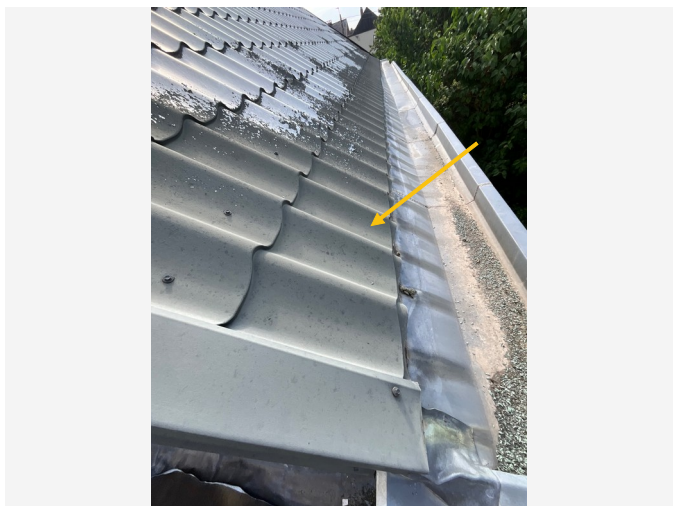
*Situeringfoto*

**Reden:** Er is geen volledige risicobeoordeling mogelijk

**Uitleg van de asbestdeskundige:** onderdak is niet bereikbaar. De zolder is afgewerkt met gipsplaten. Er is geen luik aanwezig. Leien platen zijn geveze, deze kunnen niet worden opgetild.

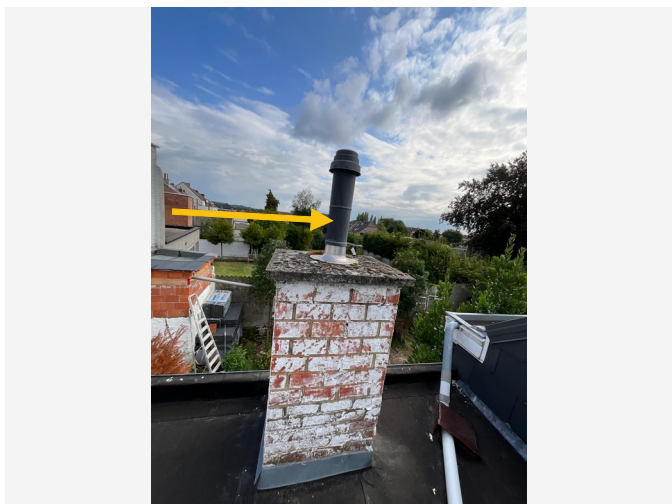
zichtbaar deel van de schouw bestaat uit een niet asbest verdacht materiaal. het is niet duidelijk wa er zich in de schouw bevindt.

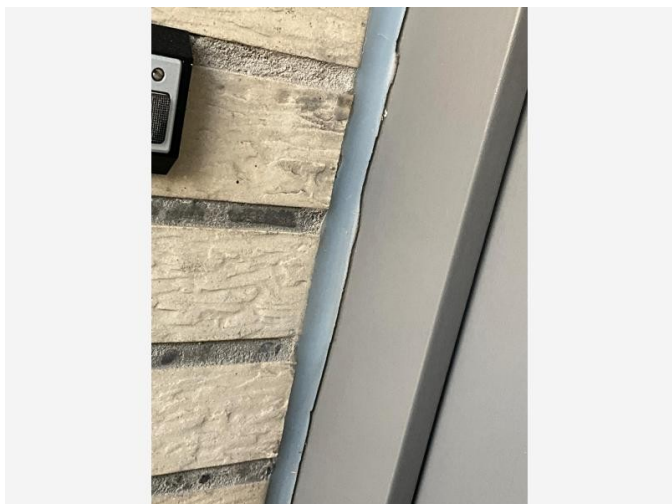
De gebruikte siliconen kit is niet asbestverdacht

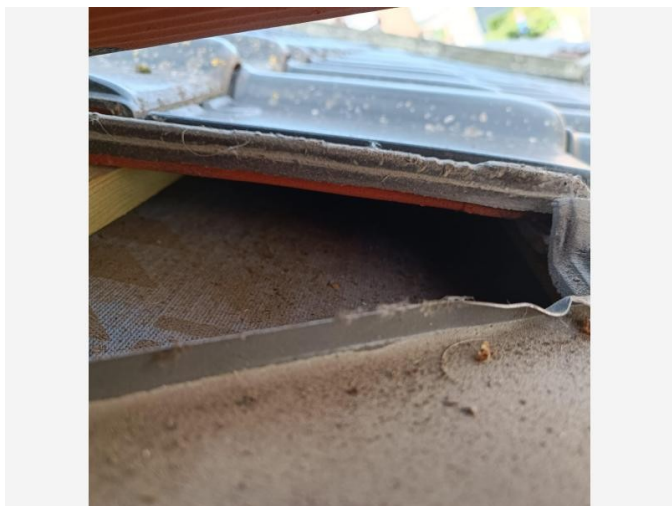
Het dak werd gecontroleerd (via een dakraam ,optillen van een dakpan). Er is geen verdacht onderdak vastgesteld .

Deze handeling is een steekproef , er is geen garantie dat het volledige dak met éénzelfde materiaal is opgebouwd. Dit kan enkel via destructief onderzoek vastgesteld worden.

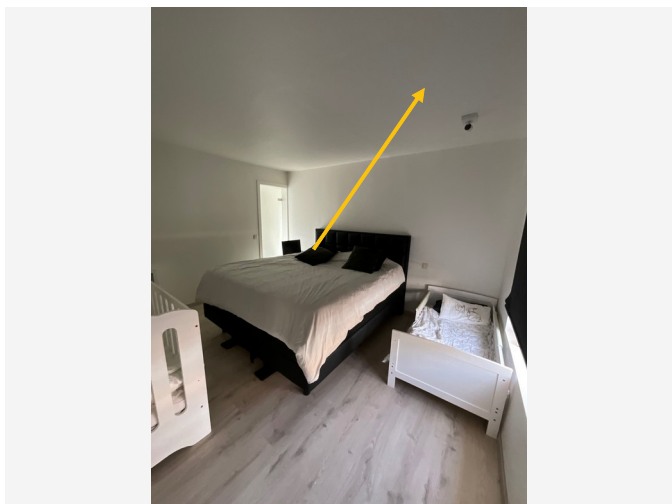
Alle plafonds zijn afgewerkt met valse plafonds in plaatmateriaal. Het is niet duidelijk of er pleisterwerk of ander verdacht asbestmateriaal aanwezig is achter deze valse plafonds, het is aangewezen om bijkomend onderzoek uit te voeren bij werken. Het plafond bestaat uit gipsplaten. Zonder destructieve handeling is het niet mogelijk om na te gaan of er asbesthoudende materialen aanwezig zijn achter de plafondafwerking. Als bij sloop of renovatie blijkt dat er boven dit plafond nog pleisterwerk aanwezig is, moet dit bemonsterd worden.

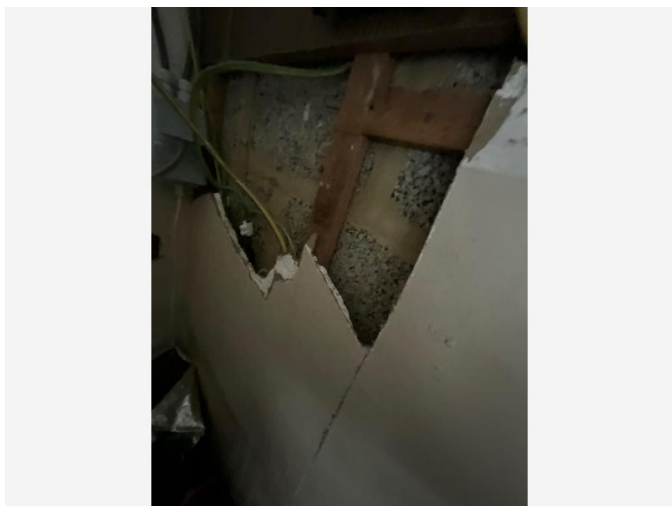
Alle binnenwanden zijn afgewerkt met valse wanden. Het is niet duidelijk of er pleisterwerk aanwezig is achter deze valse wanden, het is aangewezen om bijkomend onderzoek uit te voeren bij werken.
