# Asbestinventarisatetest

Koning Albertstraat 175, 1760 Roosdaal

Attestnummer : 20240306-000561.000

Uitgegeven op : 06.03.2024

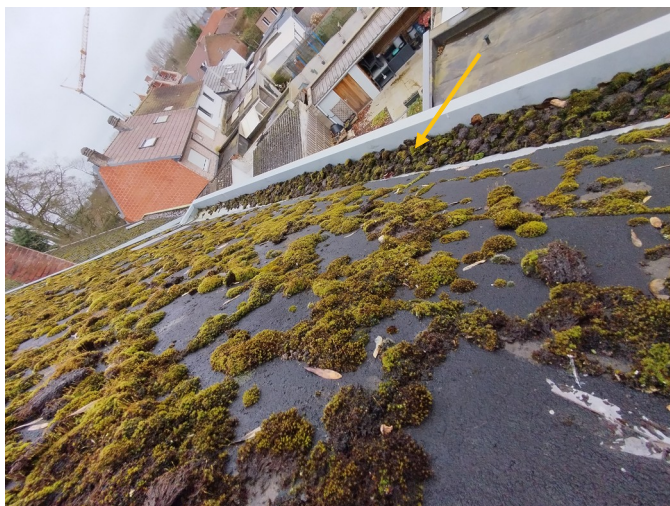
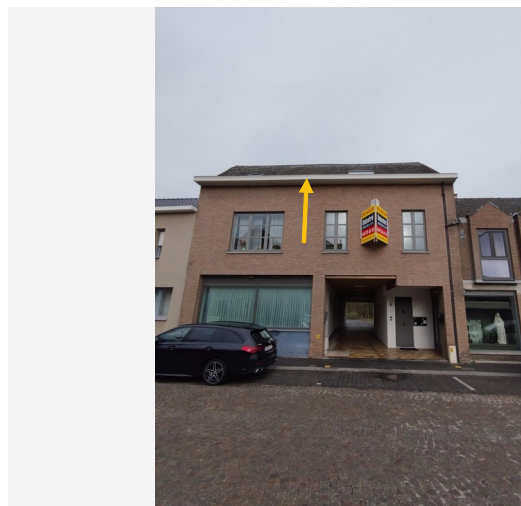
Het asbestmateriaal valt onder de mijlpaal van 2040.

**Dringend verwijderen**

| Beschrijving | slib/sediment dakgoot |
| Type afvalstof | Betreft resten (contaminatie) van verwerking of beschadiging |
| Bron van de resten | Leien dak |
| Gebondenheid resten | Niet hecht |
| Hoeveelheid (gewicht - aantal) | <ul style="list-style-type: none"><li>5,00 kg - 1 stuk</li></ul> |

- Verwijder het asbestafval.
- Voer bijkomende staalname(s) uit.

- Eenvoudige handelingen: mag via doe-het-zelf of door werknemer(s) met opleidingsattest eenvoudige handelingen  
Het slib kan voorzichtig uitgescheept worden worden, extra te bevochtigen om stof te voorkomen + dragen van de nodige beschermingsmiddelen (mondmasker ffp3, handschoenen, tyvec). Verpakken in plastic folie en afvoeren naar het containerpark. De dakgoot grondig reinigen met water of indien beschadigd ook verwijderen.

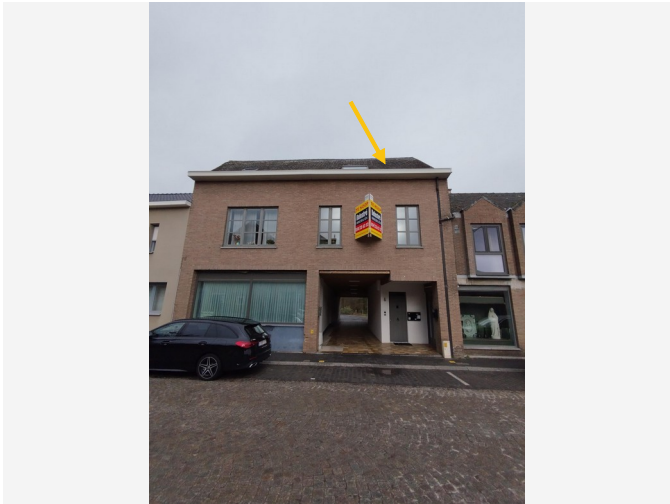
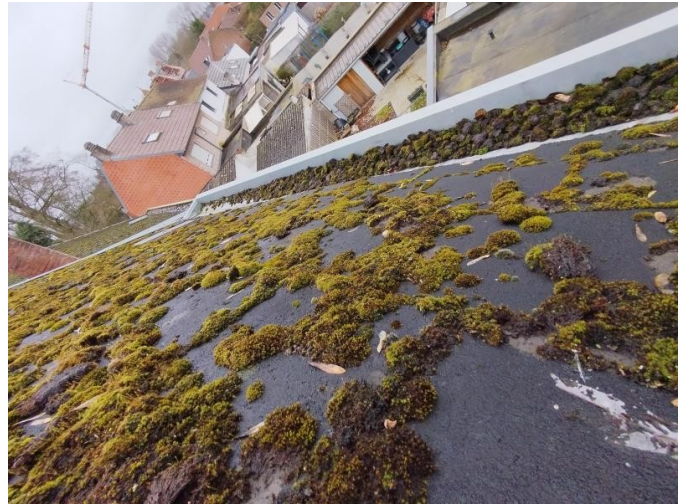
Het asbestmateriaal valt onder de mijlpaal van 2034.

Verwijderen

| Eindbeoordeling materiaalrisico | Verhoogd materiaalrisico en/of verhoogde kans op vezelvrijgave |

| Asbestsoort (vezeltype) | Crocidoliet aanwezig |
| Toestand van het materiaal | Matig beschadigd, matig verweerd |

| Beschrijving | dakleien |

| <b>Hoeveelheid (oppervlakte - aantal)</b> | <ul style="list-style-type: none"> <li>• 180,00 m<sup>2</sup> - 1 stuk</li> </ul> |
| <b>Opmerking</b> | <p>De leien zijn visueel en volgens expertise als asbestverdacht beschouwd.</p> <p>De vermelde oppervlaktes, diktes en volumes betreffen een beredeneerde schatting. Er worden geen rechten verleend aan deze oppervlaktes/diktes/volumes.</p> |

- Zorg voor een veilig beheer. Vermijd het beschadigen van het asbestmateriaal. Controleer de toestand jaarlijks op wijzigingen.
- Voer bijkomende staalname(s) uit.

- Eenvoudige handelingen: mag via doe-het-zelf of door werknemer(s) met opleidingsattest eenvoudige handelingen  
Dragen van de nodige beschermingsmiddelen (mondmasker ffp3, handschoenen, tyvec). Indien mogelijk de ondervloer afdekken, leien voorzichtig verwijderen, extra fixeren, niet breken, niet gooien, onmiddellijk verpakken of voorzichtig in container met asbestbag plaatsen.

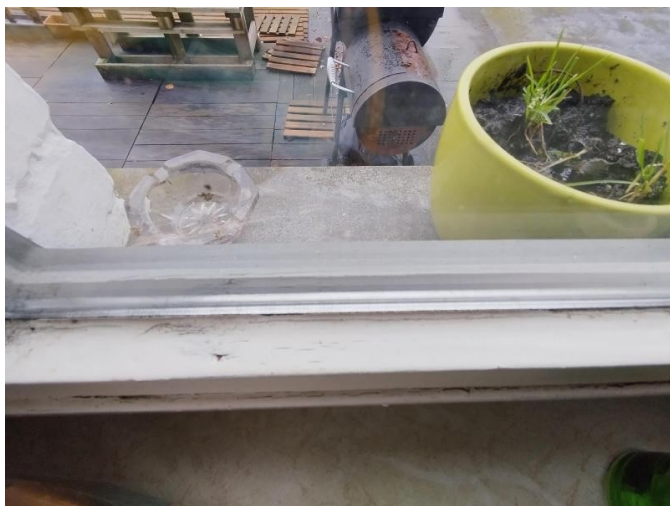
De gebruikte siliconen kit is niet asbestverdacht

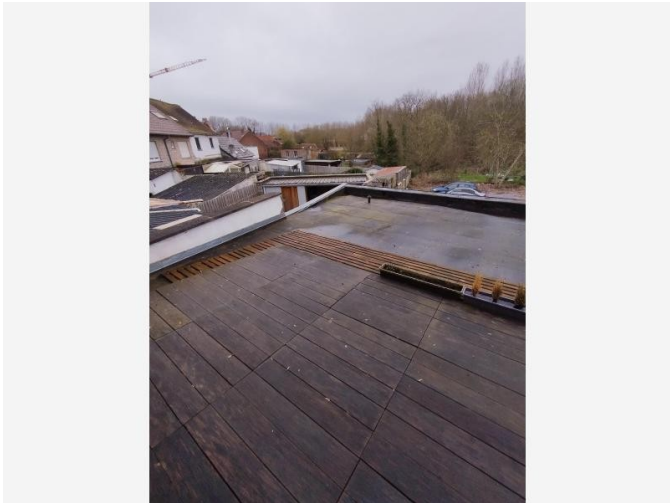
Het plat dak werd gecontroleerd en de roofing werd als niet verdacht beschouwd: glasvezel polyester roofing (streepmotief). Het is niet duidelijk of er oude roofing aanwezig is onder de niet verdachte roofing. Extra controle aangewezen bij werken.

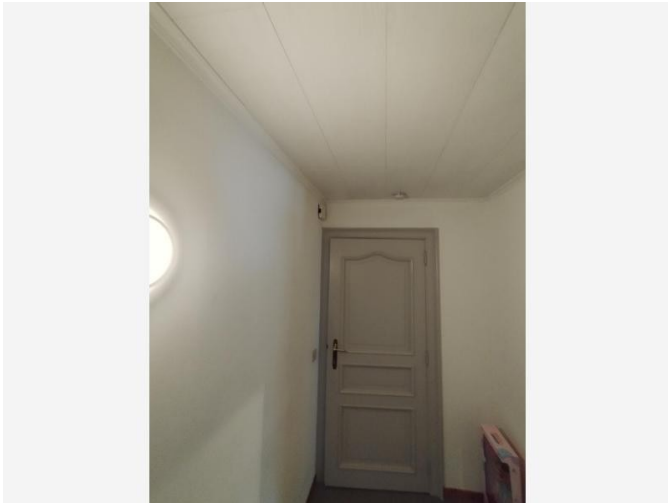
Alle plafonds zijn afgewerkt met valse plafonds in plaatmateriaal (gyproc en hout plaat materiaal). Het is niet duidelijk of er pleisterwerk aanwezig is achter deze valse plafonds, het is aangewezen om bijkomend onderzoek uit te voeren bij werken.

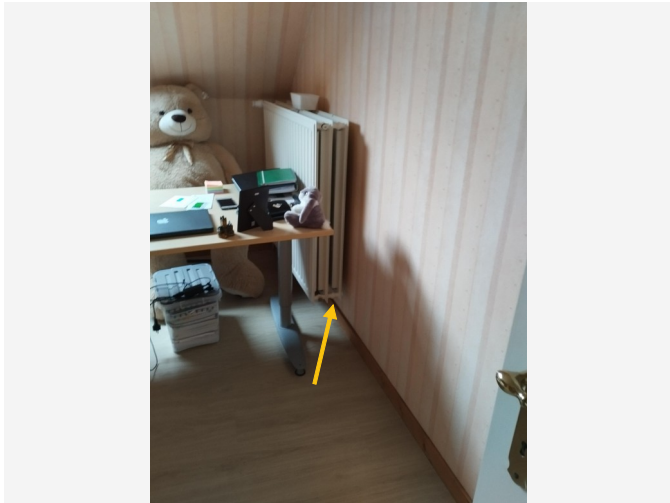
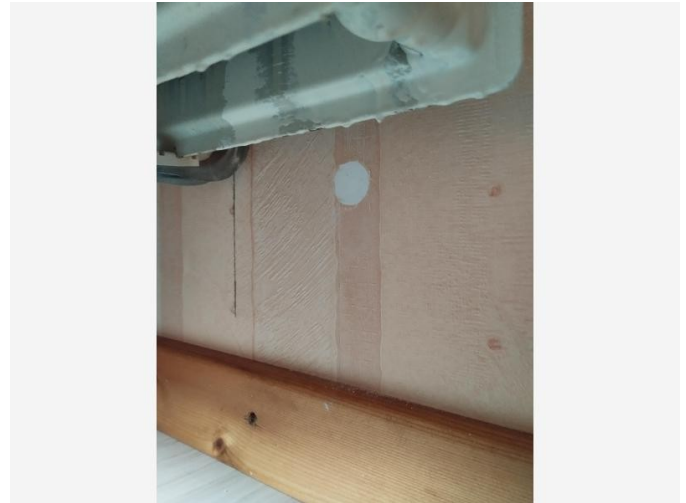
Geen asbest

| # | Type | Referentie | Resultaat |
|---|---|---|---|
| 7.1 | Mengmonster | 001 | Geen asbest |

| Beschrijving | muurpleister |

| Opmerking | <p>Volgens het inspectieprotocol is een monstername van het pleisterwerk verplicht om dit te identificeren als niet-asbesthoudend.</p> <p>Locatie staalnames: individuele ruimte: slpk +2 / natte ruimte: keuken / stookplaats: berging / traphal: +1</p> <p>De vermelde oppervlaktes en volumes betreffen een beredeneerde schatting. Er worden geen rechten verleend aan deze oppervlaktes/volumes. De dikte is een schatting die voorkomt uit de monsterplaatsen en is daarom niet altijd representatief. Er bevinden zich enkele valse wanden. Het is niet duidelijk of er pleisterwerk aanwezig is achter deze valse wanden, het is aangewezen om bijkomend onderzoek uit te voeren bij werken.</p> |
