# Asbestinventarisatetest

Jesserenstraat 89, 3840 Tongeren-Borgloon

Attestnummer : 20250803-000110.000

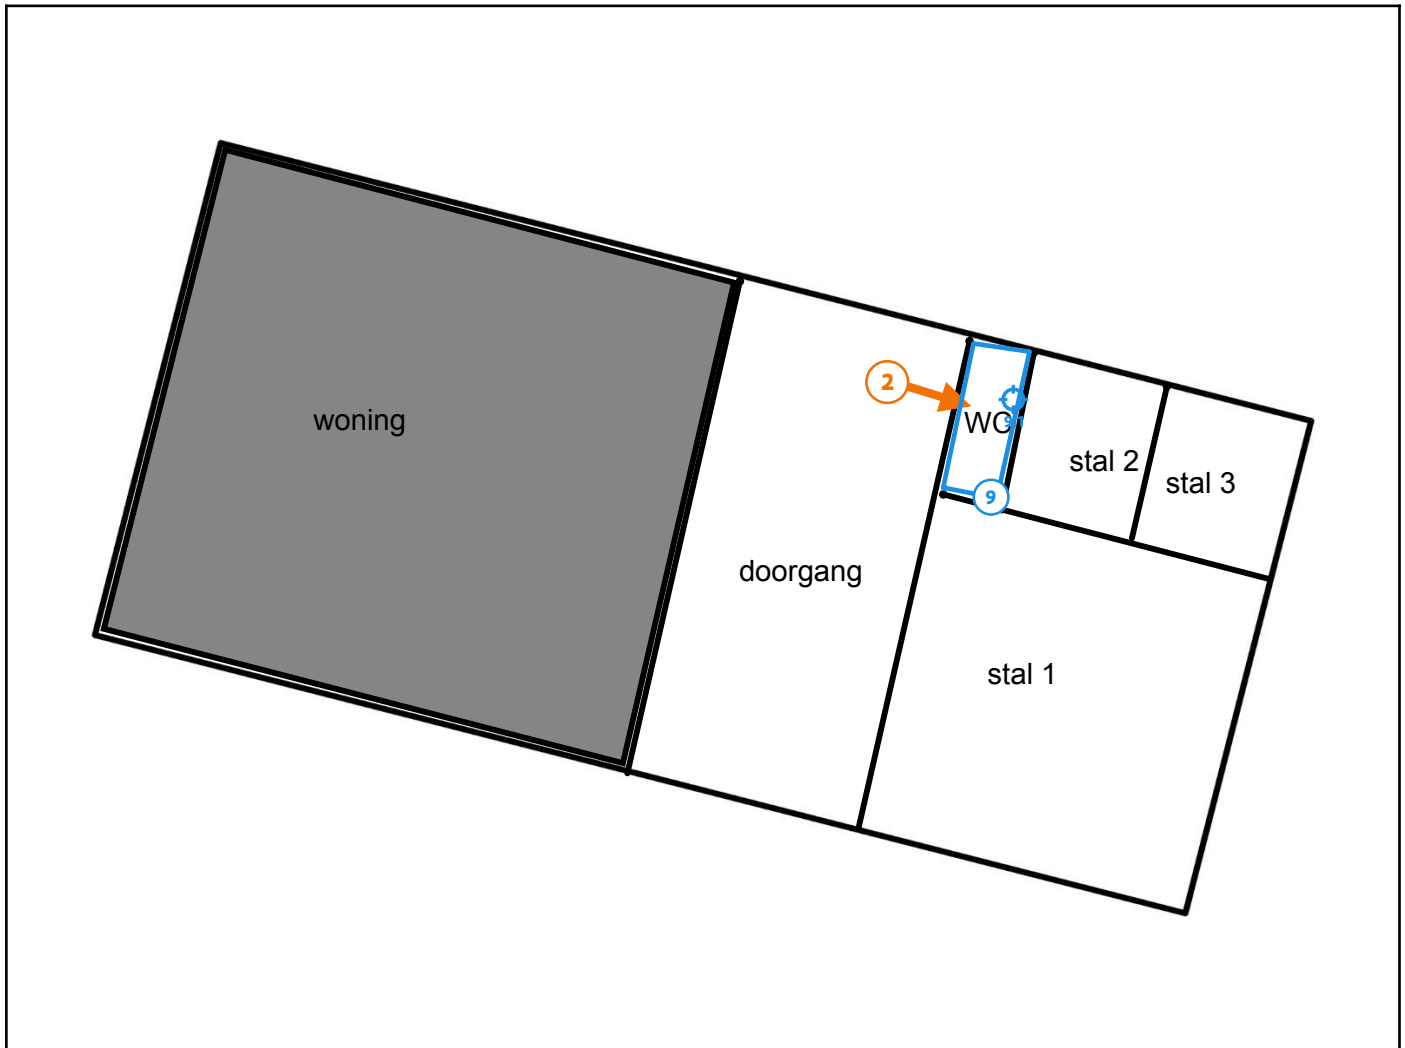
## Plan 1.5: stallingen

| Beschrijving | Type | Actie |
|---|---|---|
| 2. bakelieten stopcontacten/schakelaars | Asbestmateriaal | <a href="#">Verwijderen</a> |

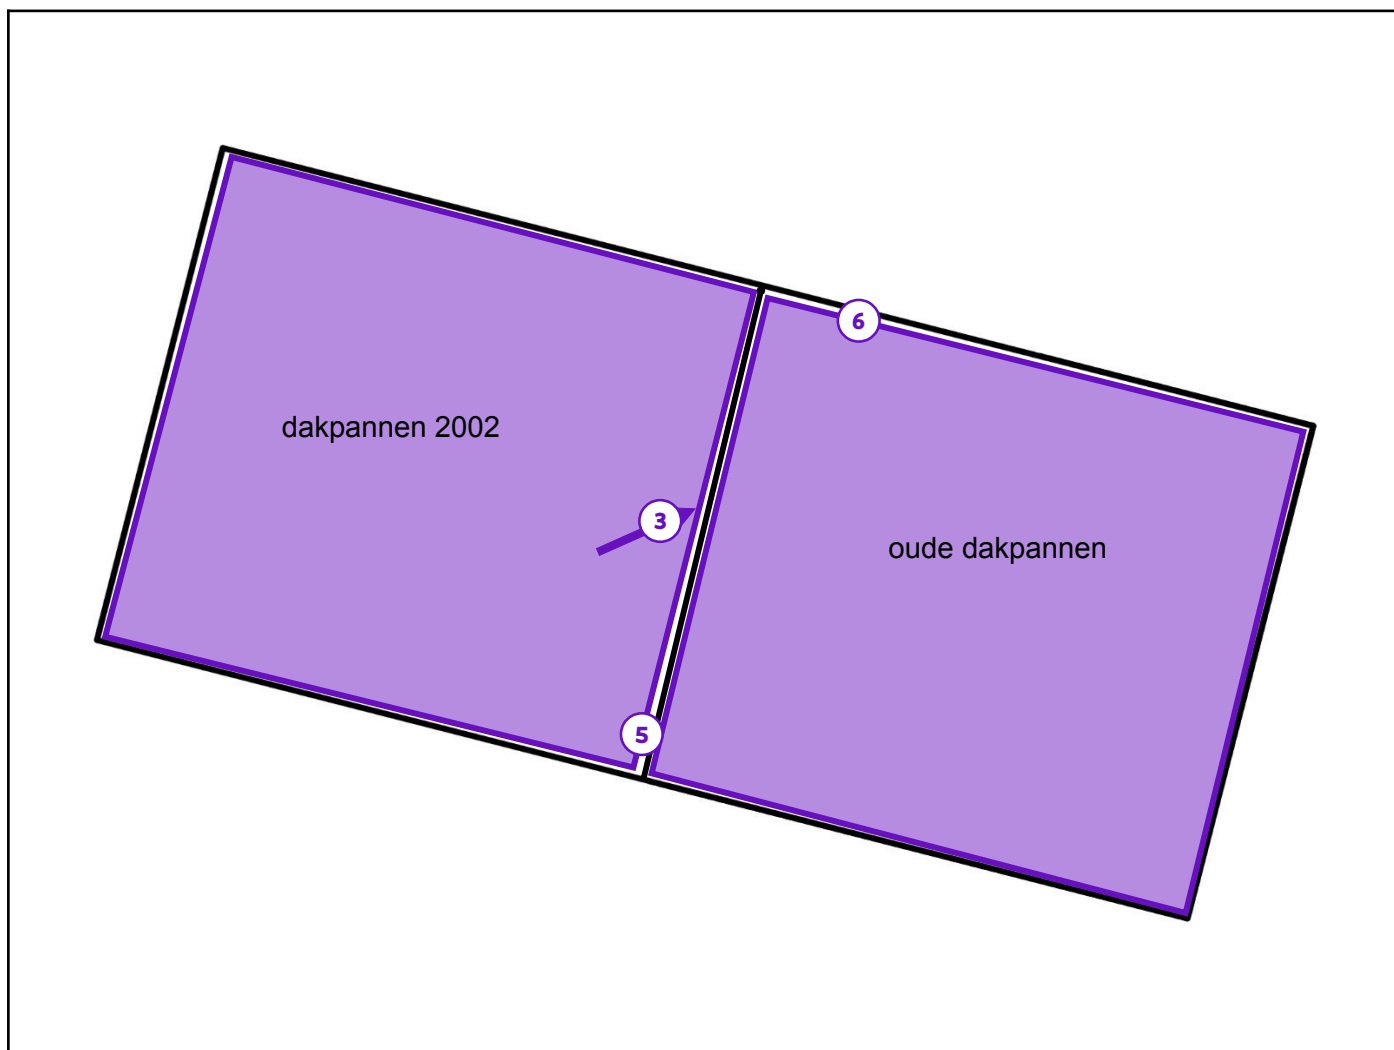
## Plan 1.6: daken

| Beschrijving | Type | Actie |
|---|---|---|
| 3. mogelijke aanwezigheid van buis in schouw kan niet onderzocht worden. | Beperking | - |

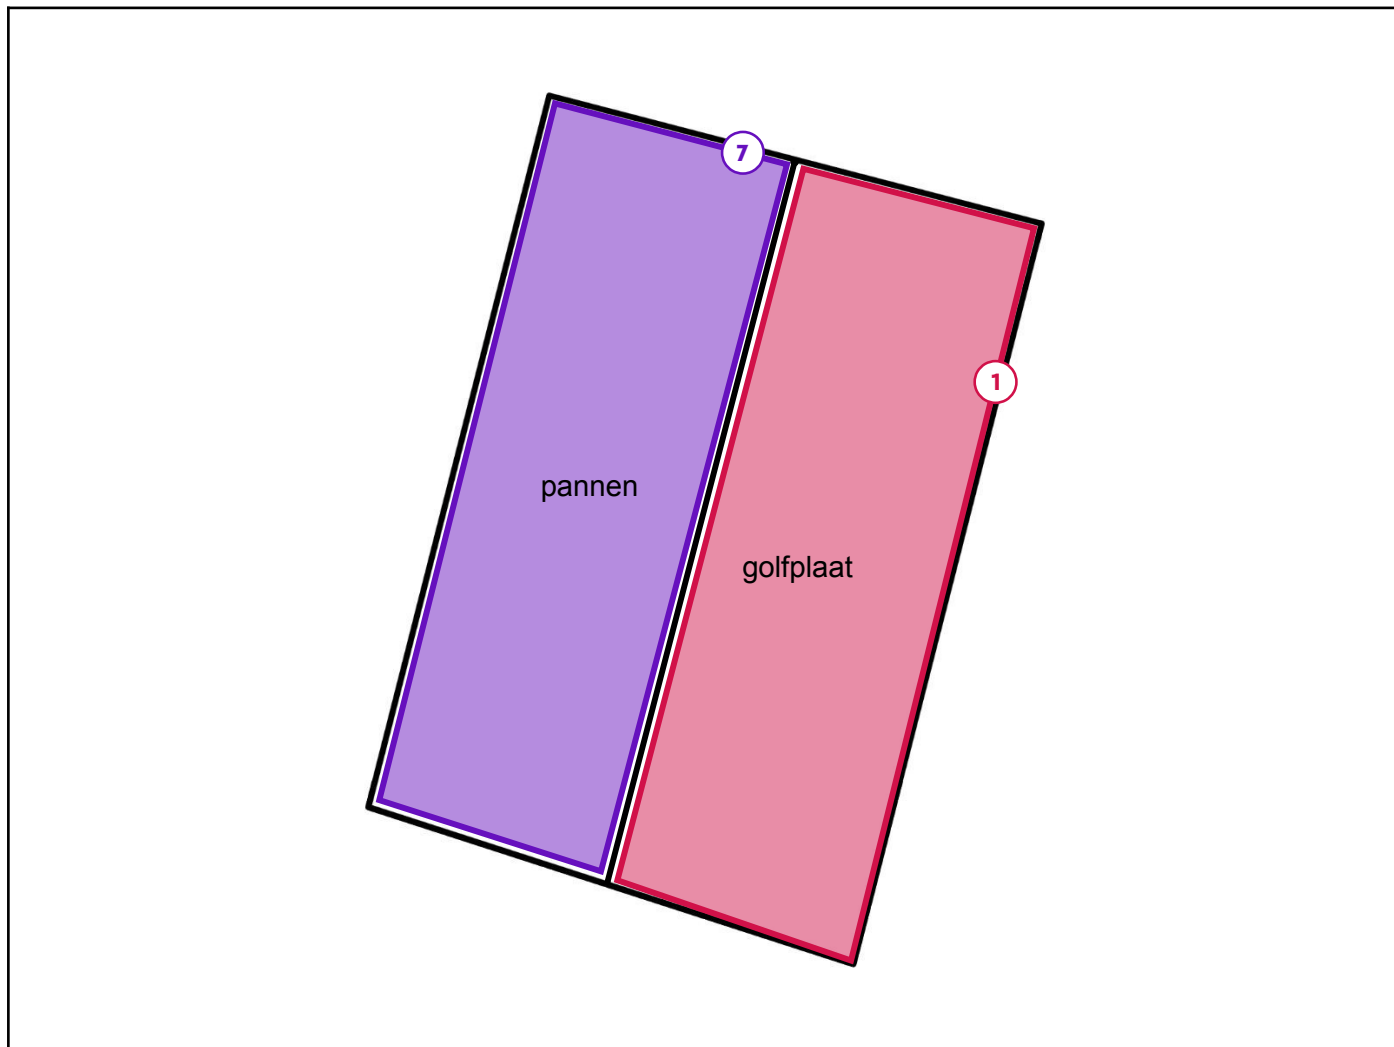
## Plan 2.3: daken

| Beschrijving | Type | Actie |
|---|---|---|
| 1. golfplaten dak | Asbestmateriaal | Dringend verwijderen |
| 7. geen onderdak | Advies | - |

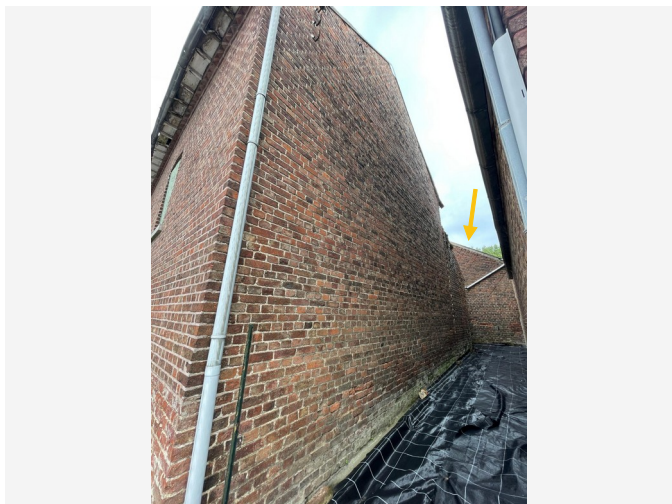
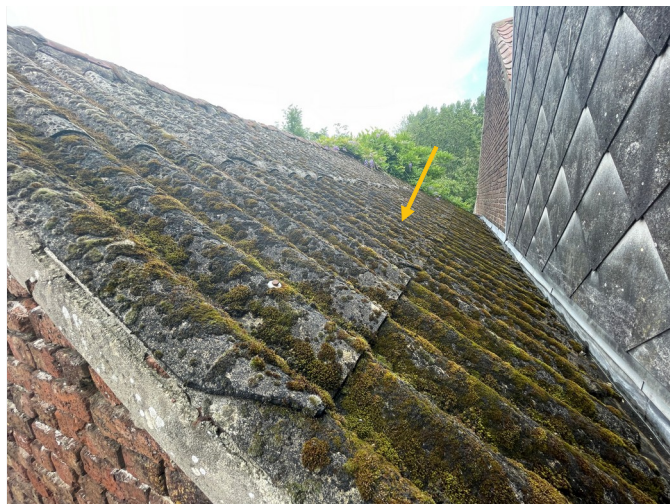
| Eindbeoordeling materiaalrisico | Hoog materiaalrisico en/of hoge kans op vezelvrijgave |

| Asbestsoort (vezeltype) | Crocidoliet aanwezig |
| Toestand van het materiaal | Matig beschadigd, matig verweerd |

| Beschrijving | golfplaten dak |
| Hoeveelheid (oppervlakte - aantal) | • 25,00 m <sup>2</sup> - 1 stuk |

**Dringend verwijderen**

- Verwijder dit asbestmateriaal zo snel mogelijk. Volg de toestand goed op.
- Hemelwater dat afspoelt van asbestcement daken of gevels kan asbestdeeltjes bevatten. Gebruik het enkel voor gesloten circuits (bv. spoelen toiletten). Reinig na het vervangen van het dak of de gevel de dakgoten en regenwaterput of -ton om asbesthoudend sediment of slib te verwijderen
- Voer bijkomende staalname(s) uit.

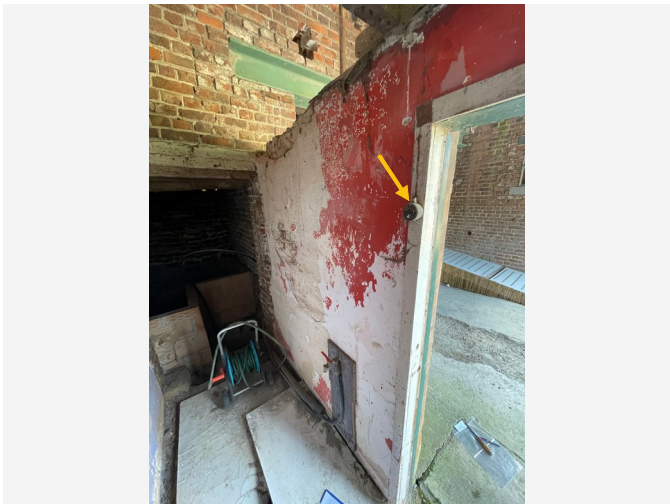
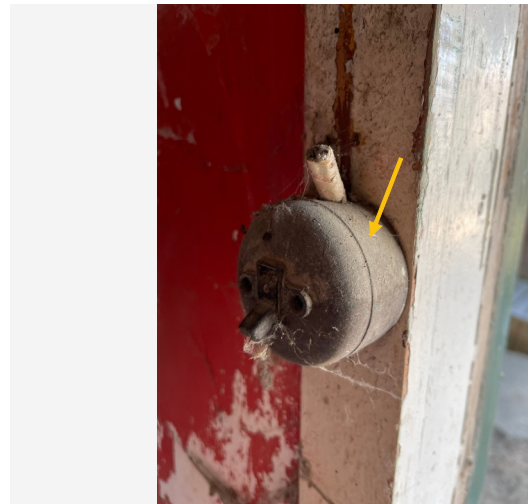
| Eindbeoordeling materiaalrisico | Verhoogd materiaalrisico en/of verhoogde kans op vezelvrijgave |

| Asbestsoort (vezeltype) | Crocidoliet aanwezig |
| Toestand van het materiaal | Licht beschadigd, licht verweerd. Intact calciumsilicaatmateriaal of categorie III 'gebondenheid' |

| Beschrijving | bakelieten stopcontacten/schakelaars |

Verwijderen

- Verwijder dit asbestmateriaal zo snel mogelijk. Volg de toestand goed op.

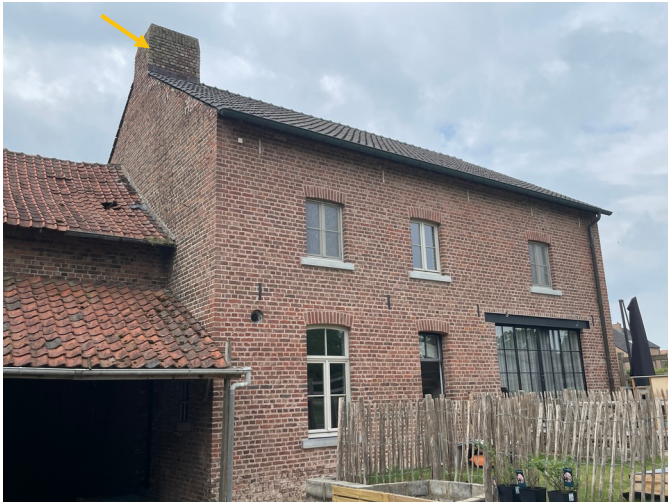
## Fiche 3: mogelijke aanwezigheid van buis in schouw kan niet onderzocht worden.

**Reden:** Het te onderzoeken materiaal situeert zich hoger dan 3,50 m te rekenen vanaf een veilige ondergrond

**Uitleg van de asbestdeskundige:** mogelijke aanwezigheid van (mogelijk asbesthoudende) buis in schouw kan niet onderzocht worden.

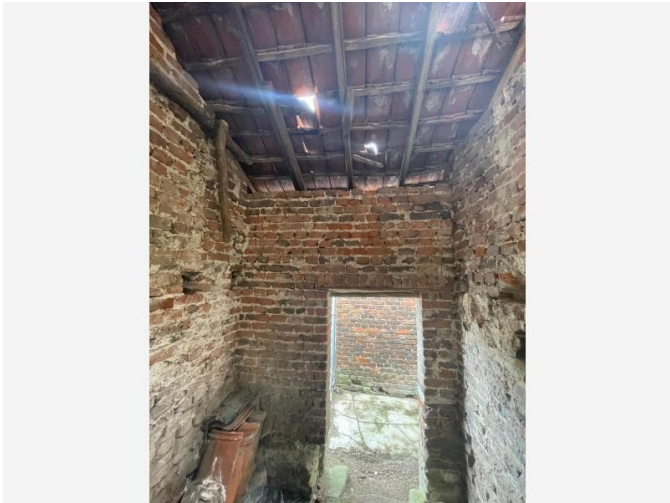
geen onderdak

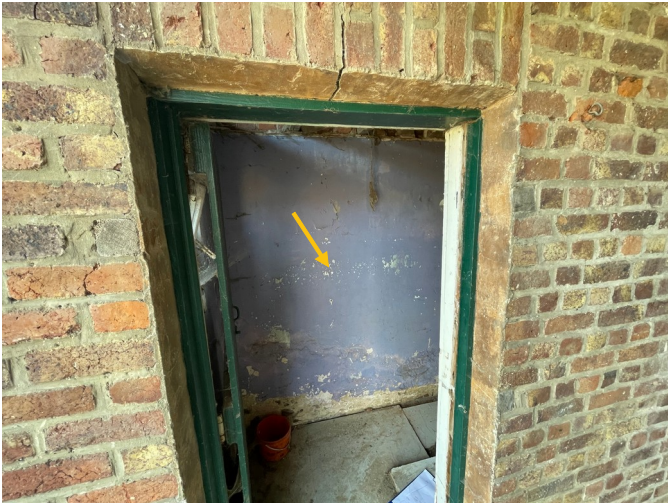
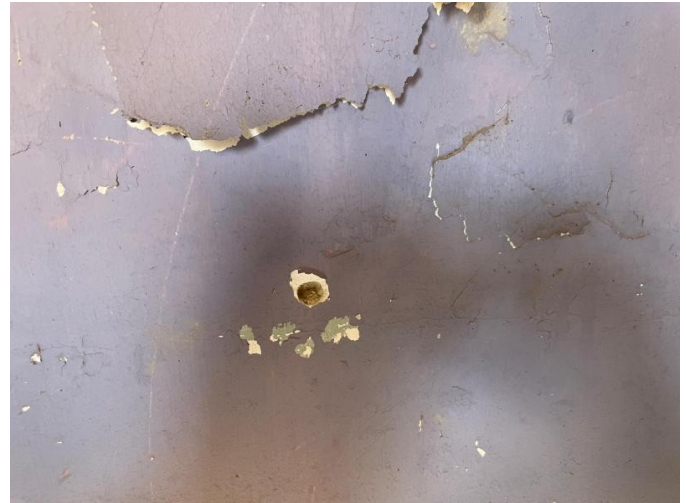
## Fiche 9: pleister muren

Geen asbest

| # | Type | Referentie | Resultaat |
|---|---|---|---|
| 9.1 | Mengmonster | 01 | Geen asbest |
